CONFEDERACIÓN
HIDROGRÁFICA
DEL SEGURA, O.A.

INFORME MENSUAL DE SEGUIMIENTO Nº 1

MAYO 2022

SERVICIO DE DETECCIÓN Y SEGUIMIENTO DE ESPECIES EXÓTICAS INVASORAS DE FAUNA EN LA DEMARCACIÓN HIDROGRÁFICA DEL SEGURA: MEJILLÓN CEBRA Y ALMEJA ASIÁTICA

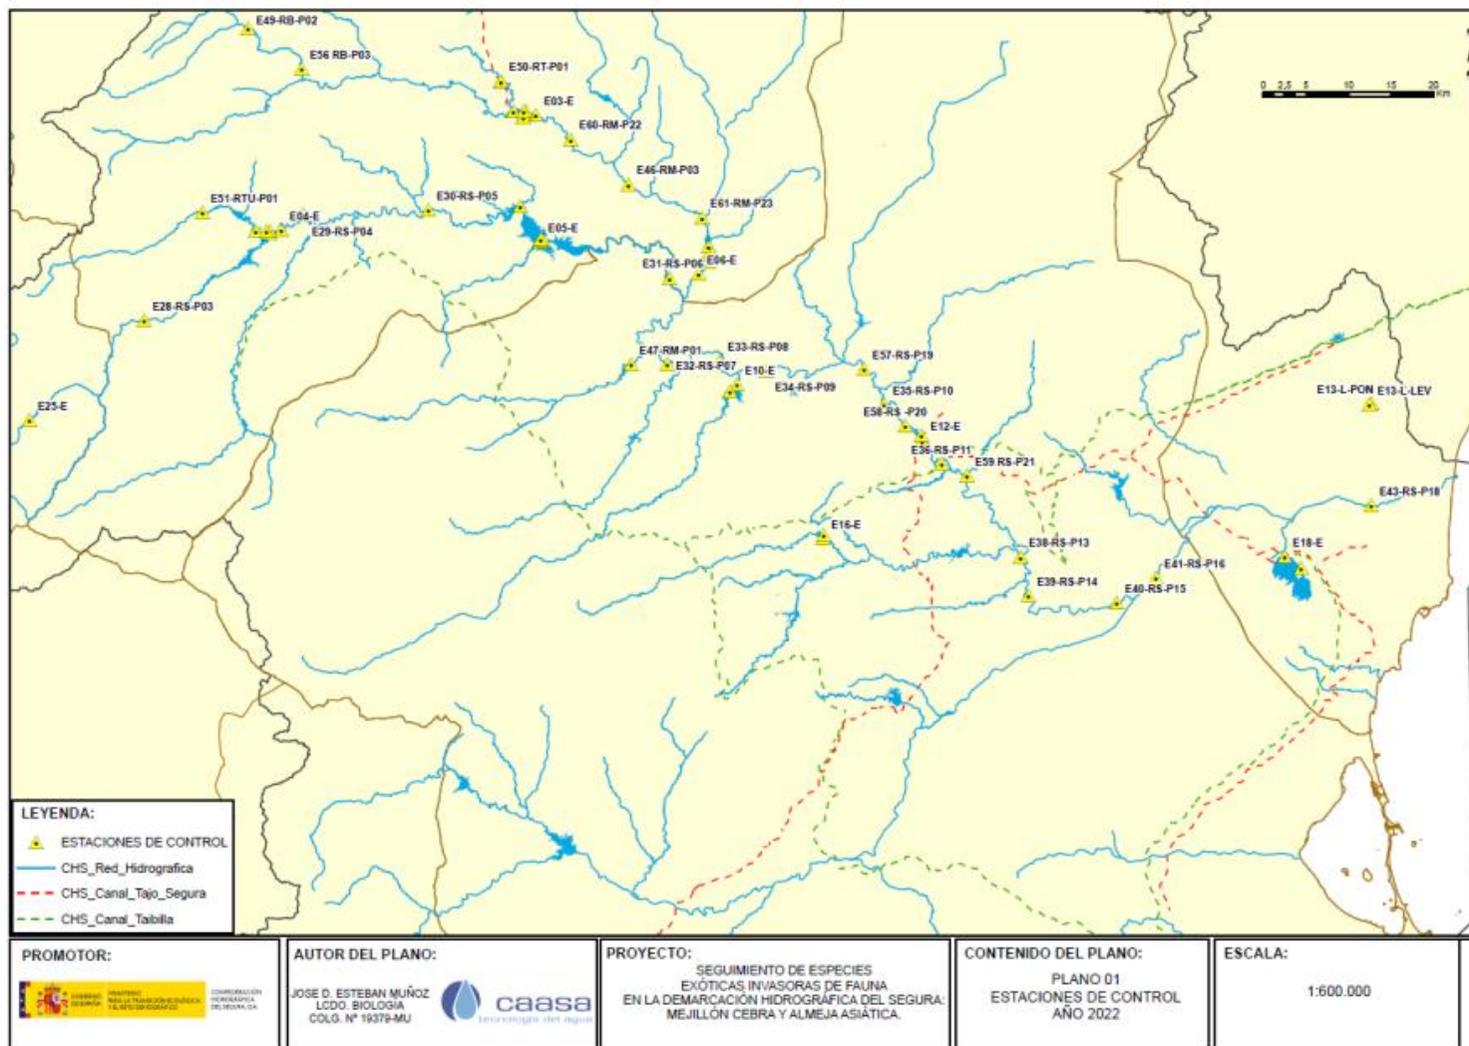
Figura nº: 1.- Estaciones pertenecientes a la Red Preliminar de Control de Mejillón Cebra (*Dreissena polymorpha*) y Almeja Asiática (*Corbicula fluminea*) de la demarcación del Segura. Añualidad 2022.

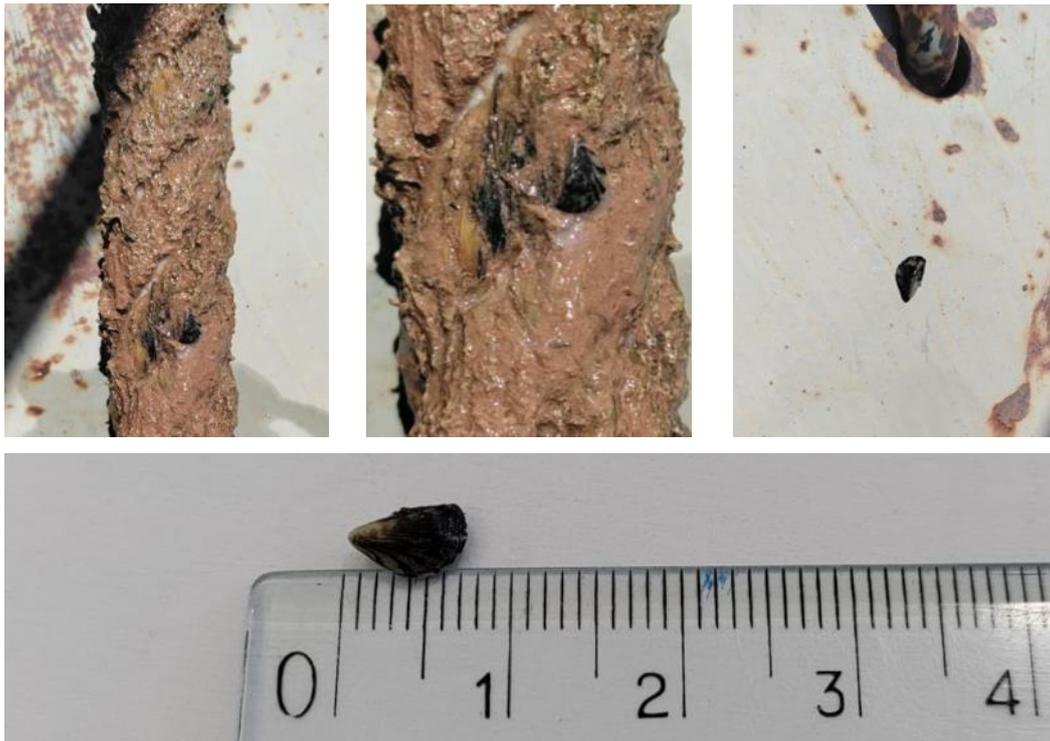
Durante el año 2021, y para la detección precoz de individuos adultos de mejillón cebra (*Dreissena polymorpha*), se instalaron una serie de sustratos artificiales (testigos) en algunos embalses de la cuenca pertenecientes a los grupos 0 y 1. Los sustratos, instalados en las cercanías de las presas, eran cuerdas de cáñamo de unos 20 m aproximadamente. En las sucesivas campañas, estos soportes fueron izados fuera del agua y examinados con la minuciosidad requerida para la detección de ejemplares de mejillón cebra. Los resultados de dichas inspecciones fueron negativas para todos los testigos y todas las campañas. Sin embargo, **durante la primera campaña realizada en el año 2022 (10 y 11 de mayo), al izar a superficie el testigo colocado en la presa del embalse del Talave (Albacete), se encontró un ejemplar de adulto de mejillón cebra. El hecho es particularmente grave puesto que se trata del primer ejemplar adulto de la especie hallado en la demarcación hidrográfica del Segura.**

El ejemplar fue convenientemente alojado en el interior de un contenedor de plástico (bote de muestra) y trasladado a los laboratorios centrales de CAASA. Con posterioridad se procedió a su medición y realización de fotografías. Como se puede observar, el ejemplar hallado, medía 7 mm de longitud.

Figura nº: 2- Ejemplar adulto de mejillón cebra (*Dreissena polymorpha*), hallado el testigo de sustrato artificial de la presa del embalse del Talave el día 10/05/2022.

7. **El hecho más significativo y que ha supuesto un cambio en la situación del estado del mejillón cebra en las masas de agua de la Demarcación Hidrográfica del Segura, es el hallazgo de un ejemplar adulto de mejillón cebra (*Dreissena polymorpha*), en una cuerda testigo de la presa del embalse del Talave (Albacete).** Estos testigos fueron colocados en los trabajos realizados en el año 2021 y el objetivo buscado con su colocación era la instalación de una especie de “delator” de la existencia de adultos de mejillón cebra. Al izar a superficie la cuerda testigo correspondiente a este embalse, se comprobó que existía un ejemplar adulto mejillón cebra a una **profundidad de 5,00 metros**.

8. **Se trata de la primera vez que se ha localizado un adulto de mejillón cebra en una masa de agua ubicado en la Demarcación Hidrográfica del Segura. El ejemplar tenía una longitud de 7,00 mm.** Sin duda, los trabajos de detección preventiva realizados por la Confederación han permitido esta identificación temprana que marca el punto para la adopción de nuevas medidas de gestión.

10. Visto lo anterior, los días 25 y 26 de mayo, la Confederación Hidrográfica del Segura llevará a cabo una prospección de los taludes del perímetro del embalse del Talave, después de que desde la Dirección de estos trabajos se solicitara rebajar la cota de la lámina de agua en, al menos, 5 metros. Está previsto que este descenso sea progresivo y se alcance el lunes día 23 de mayo, manteniéndose hasta principios de junio². El objetivo de estas prospecciones es acotar la extensión de afección del mejillón cebra en los taludes emergidos del embalse y obtener un diagnóstico de la situación.

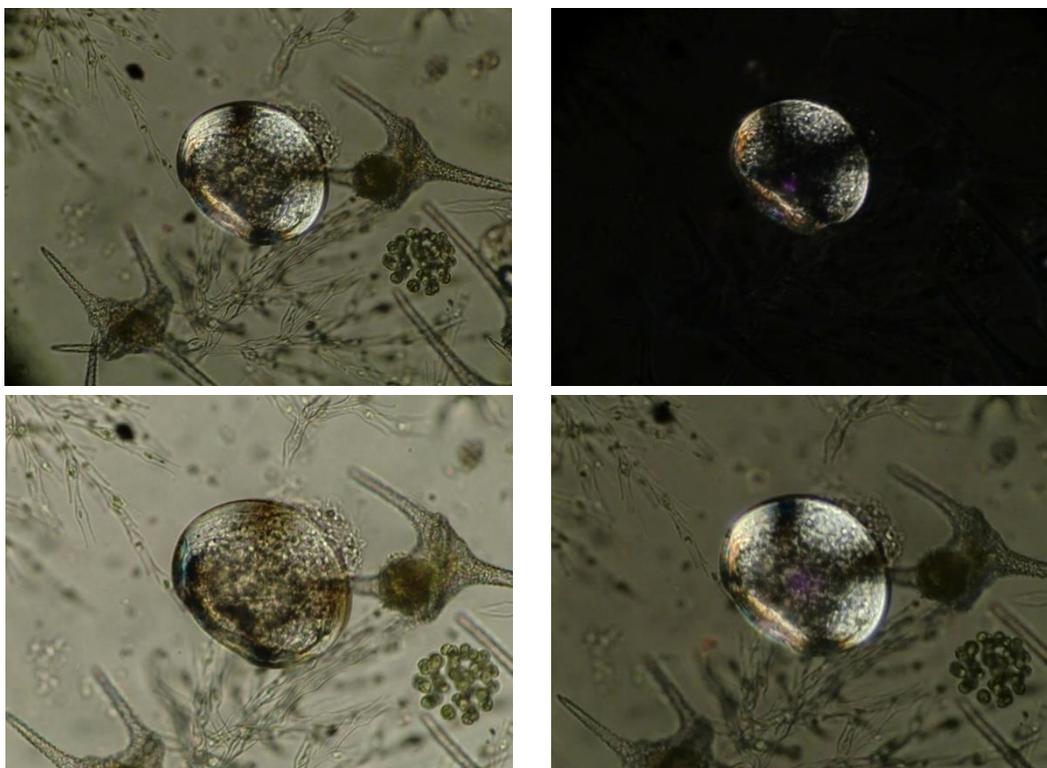
Tal y como se puede comprobar en la Tabla nº: 2. (Tabla de datos y resultados obtenidos en la “Asistencia Técnica de seguimiento de Especies Exóticas Invasoras de fauna en la Demarcación Hidrográfica del Segura: Mejillón Cebra y Almeja Asiática”. 1ª Campaña. Mayo del 2022), **también por primera vez, dentro de los trabajos llevados a cabo en esta licitación, se halló un ejemplar de larva planctónica de mejillón cebra en la toma de correspondiente al punto de cola del embalse de Camarillas (Albacete)**. El muestreo se realizó por arrastre y filtración de la columna de agua existente en este punto. Fue realizado desde embarcación y la profundidad de la columna de agua era de 7,00 metros, por tanto el volumen de agua filtrado fue de 371 litros. Aunque sólo se detectara una única larva, el hecho sí es relevante puesto que al observar con minuciosidad dicha larva a través de las lentes del microscopio, se pudo comprobar que el ejemplar era perfectamente viable. No se apreciaban daños morfológicos que pusieran en duda su viabilidad, cuestión que sin embargo, sí había ocurrido en positivos de años anteriores. Además tal y como se puede apreciar en las fotografías que se muestran a continuación, se puede observar cómo la larva en el momento de que la muestra fue fijada con formol, estaba filtrando agua. Este hecho se puede certificar teniendo en cuenta que el ejemplar tenía desplegado el velum. Esta parte de su anatomía es la que usa para mover el agua y crear pequeñas turbulencias con las que atrae su alimento y que posteriormente es filtrado.

Figura nº: 3- Ejemplar de larva de mejillón cebra (*Dreissena polymorpha*), hallado en la muestra tomada en el punto de muestreo “cola de embalse”. Presa de Camarillas (Albacete), el día 10/05/2022

4. La larva hallada en Camarillas, estaba en **perfecto estado desde el punto de vista de la viabilidad** del ejemplar. Tal y como se ha indicado anteriormente, puesto que, al observar con minuciosidad dicha larva a través de las lentes del microscopio, se pudo comprobar cómo el ejemplar era perfectamente viable. **No se apreciaban daños morfológicos que pudieran evidenciar daños que pudieran poner en duda su viabilidad.** En concreto, se pudo observar cómo la larva en el momento de que la muestra fue fijada con formol, estaba filtrando agua puesto que **tenía desplegado el velum**. Esta parte de su anatomía es la que usa para mover el agua y crear pequeñas turbulencias con las que atrae su alimento y que posteriormente será filtrado.

6. No se puede determinar la procedencia de este ejemplar, **ni realizar una trazabilidad de la misma**. Es decir, no se puede asegurar su origen, si la larva de mejillón cebra de la cola del embalse de Camarillas ha sido transportado por el agua desde el embalse del Talave, si procede de adultos que pudieran existir en el propio embalse y que hasta la fecha, no se han podido detectar o bien, si ha sido introducida a través de los vectores de propagación asociados a usos recreativos del propio embalse (navegación y pesca). Por lo que, es necesario continuar con los muestreos y análisis de muestras de larvas y adultos en la zona y evaluar la posibilidad de incrementar los puntos de control (en nº y frecuencia) en la zona para obtener mayor información.

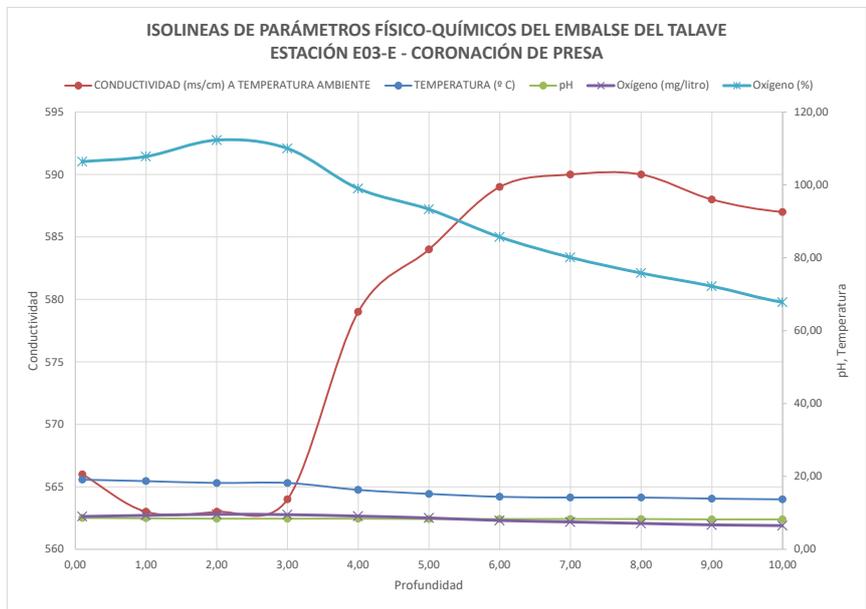
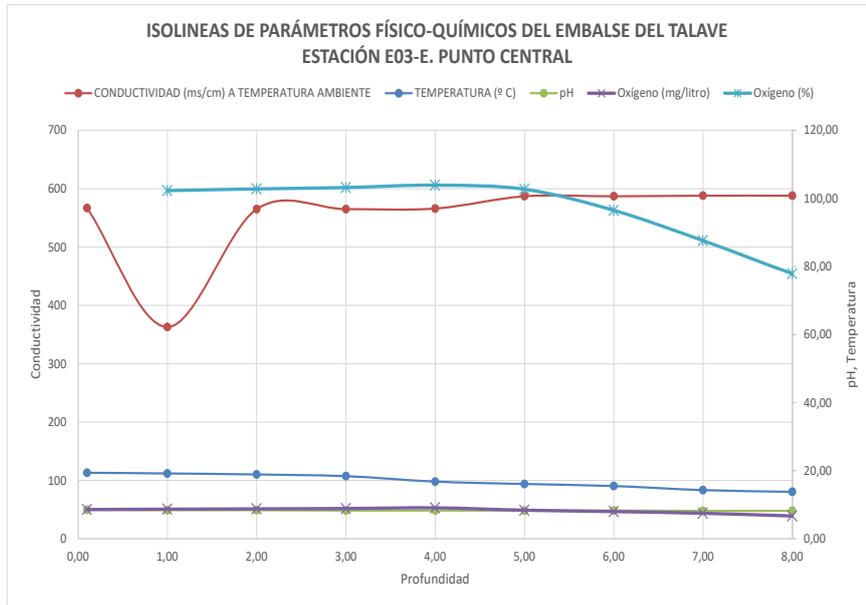
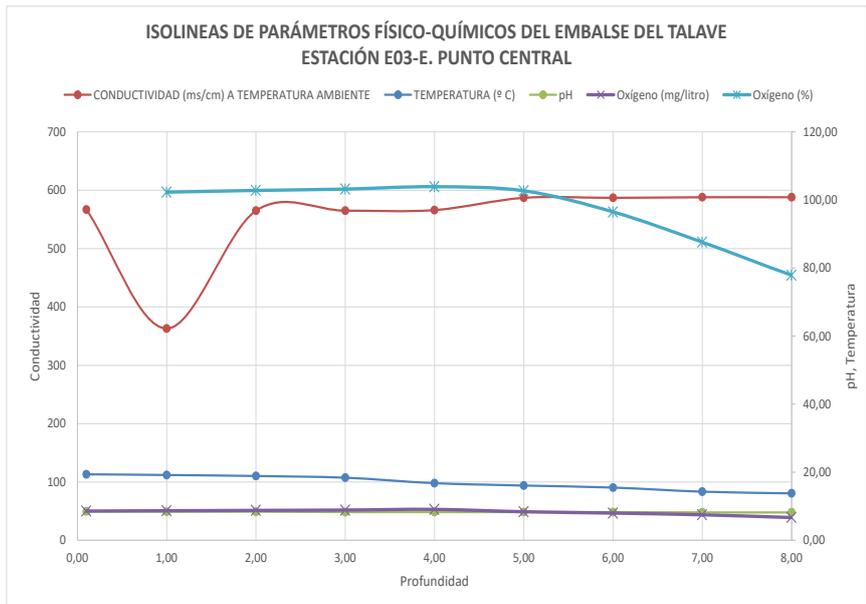
1.- EMBALSE DE TALAVE (GRUPO 0). FECHA DE MUESTREO: 10/05/2022

PARÁMETROS FÍSICO-QUÍMICOS					
LOCALIZACIÓN: EMBALSE DEL TALAVE (E03-E)			FECHA DE MUESTREO: 10-05-22		
CORONACIÓN DE PRESA					
		x	y		
Coordenadas U.T.M (punto):		599.009	4.262.854		
Profundidad máxima desde el punto de realización del perfil vertical (m):		No determinada			
PROFUNDIDAD	TEMPERATURA (° C)	CONDUCTIVIDAD (ms/cm) A TEMPERATURA AMBIENTE	Oxígeno (mg/litro)	Oxígeno (%)	pH
0,10	19,10	566	9,00	106,40	8,60
1,00	18,70	563	9,30	107,80	8,50
2,00	18,20	563	9,60	112,30	8,40
3,00	18,20	564	9,50	110,00	8,40
4,00	16,30	579	9,10	99,00	8,40
5,00	15,20	584	8,60	93,30	8,30
6,00	14,40	589	7,90	85,70	8,30
7,00	14,20	590	7,50	80,10	8,30
8,00	14,20	590	7,10	75,80	8,30
9,00	13,90	588	6,70	72,20	8,20
10,00	13,70	587	6,50	67,80	8,20
11,00	13,50	587	6,20	66,10	8,20
12,00	13,20	588	6,00	65,20	8,10
13,00	13,10	588	5,50	56,30	8,10

PUNTO CENTRAL DEL EMBALSE					
		x	y		
Coordenadas U.T.M (punto):		597.855	4.262.872		
Profundidad máxima desde el punto de realización del perfil vertical (m):		9,80			
PROFUNDIDAD	TEMPERATURA (° C)	CONDUCTIVIDAD (ms/cm) A TEMPERATURA AMBIENTE	Oxígeno (mg/litro)	Oxígeno (%)	pH
0,10	19,40	567	8,60	102,30	8,50
1,00	19,20	363	8,70	102,80	8,40
2,00	18,90	565	8,80	103,20	8,40
3,00	18,40	565	8,90	103,90	8,30
4,00	16,80	566	9,10	102,70	8,30
5,00	16,10	587	8,40	96,50	8,30
6,00	15,50	587	8,00	87,60	8,30
7,00	14,30	588	7,50	77,90	8,20
8,00	13,80	588	6,70	69,10	8,20
9,00	13,60	588	5,70	61,50	8,10

COLA DEL EMBALSE					
		x	y		
Coordenadas U.T.M (punto):		596.588	4.263.320		
Profundidad máxima desde el punto de realización del perfil vertical (m):			5,10		
PROFUNDIDAD	TEMPERATURA (° C)	CONDUCTIVIDAD (ms/cm) A TEMPERATURA AMBIENTE	Oxígeno (mg/litro)	Oxígeno (%)	pH
0,10	20,00	565	8,70	101,30	8,60
1,00	19,40	567	8,70	102,30	8,40
2,00	18,40	566	9,00	102,30	8,40
3,00	17,00	582	8,70	100,00	8,30
4,00	16,20	586	8,30	96,10	8,30
5,00	21,80	690	7,70	95,00	8,20
ORILLA DERECHA					
		x	y		
Coordenadas U.T.M (punto):		597.496	4.262.618		
PROFUNDIDAD	TEMPERATURA (° C)	CONDUCTIVIDAD (ms/cm) A TEMPERATURA AMBIENTE	Oxígeno (mg/litro)	Oxígeno (%)	pH
0,10	19,90	567	8,50	102,90	8,50
ORILLA IZQUIERDA					
		x	y		
Coordenadas U.T.M (punto):		597.852	4.263.265		
PROFUNDIDAD	TEMPERATURA (° C)	CONDUCTIVIDAD (ms/cm) A TEMPERATURA AMBIENTE	Oxígeno (mg/litro)	Oxígeno (%)	pH
0,10	20,20	567	8,60	102,70	8,60
TRANSECTO (Embarcación)

una termoclina, en la zona de presa, a una profundidad de 8,00 metros. No se pudo detectar en el perfil vertical del punto medio del embalse. En la zona de cola del embalse, sí se detectó una diferencia térmica muy considerable a una profundidad de 1,00 metro. En cuanto al **embalse de Camarillas**, se localizó la termoclina a una profundidad de 5,00 metros en el punto de muestreo correspondiente a zona de presa. En el punto medio del embalse, la termoclina se situó a una profundidad de 6,00 metros. Sin embargo, en la zona de muestreo ubicado en la zona de cola del embalse, no se detectó la termoclina a ninguna profundidad.

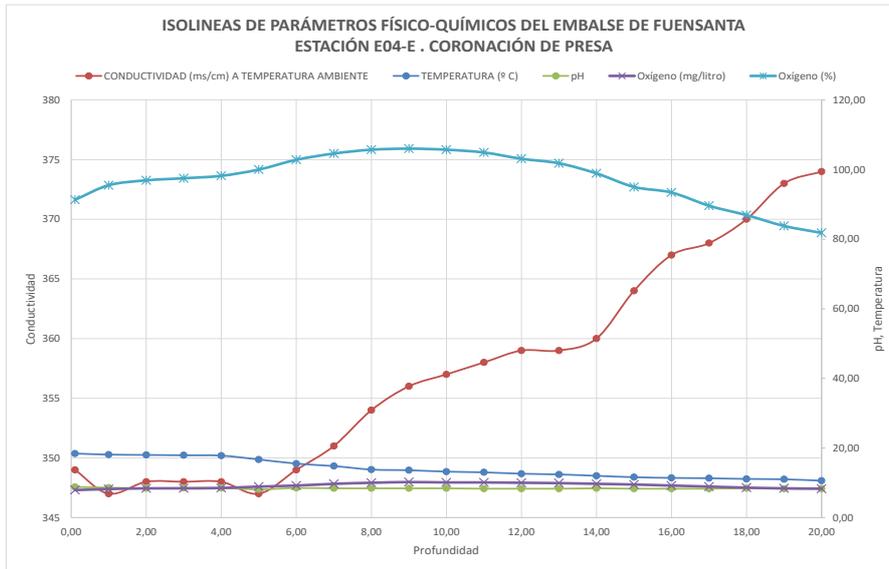
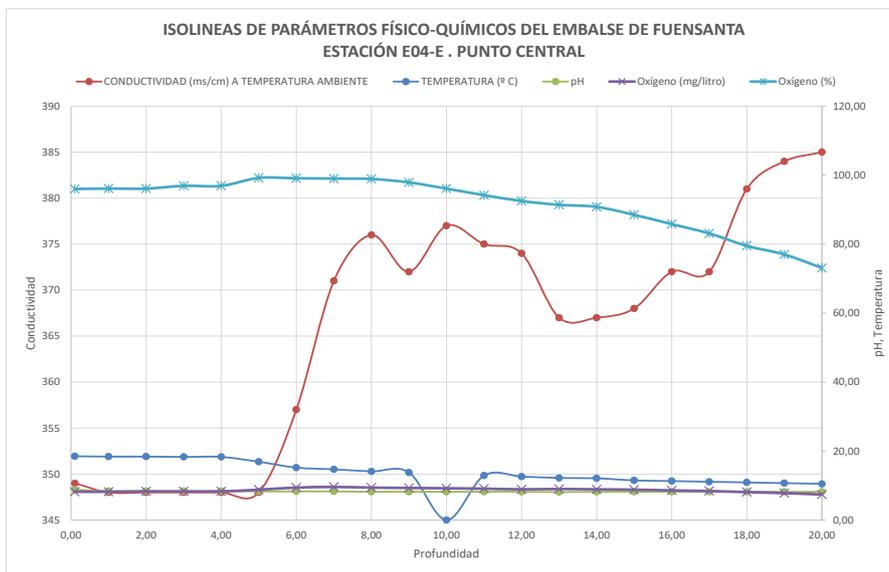
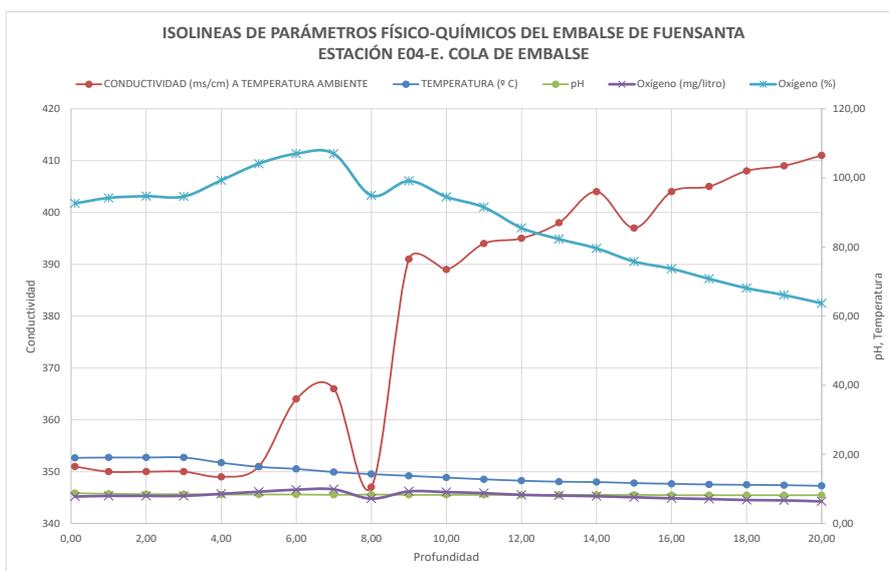
LOCALIZACIÓN: **EMBALSE DE FUENSANTA (E04-E)** FECHA DE MUESTREO: **11-05-22**

x	y		
Coordenadas U.T.M (punto):		569.169	4.249.537		
Profundidad máxima desde el punto de realización del perfil vertical (m):		14			
PROFUNDIDAD	TEMPERATURA (° C)	CONDUCTIVIDAD (ms/cm) A TEMPERATURA AMBIENTE	Oxígeno (mg/litro)	Oxígeno (%)	pH
0,10	18,40	349	7,90	91,30	8,80
1,00	18,10	347	8,20	95,50	8,60
2,00	18,00	348	8,40	96,90	8,40
3,00	17,90	348	8,40	97,50	8,50
4,00	17,80	348	8,50	98,20	8,50
5,00	16,70	347	8,90	100,00	8,10
6,00	15,50	349	9,20	102,80	8,50
7,00	14,80	351	9,70	104,60	8,40
8,00	13,80	354	10,00	105,70	8,40
9,00	13,60	356	10,20	106,00	8,40
10,00	13,20	357	10,10	105,70	8,40
11,00	13,00	358	10,10	104,90	8,30
12,00	12,60	359	10,00	103,10	8,30
13,00	12,40	359	9,90	101,80	8,30
14,00	12,00	360	9,70	98,90	8,40
15,00	11,60	364	9,50	95,00	8,30
16,00	11,40	367	9,20	93,40	8,30
17,00	11,30	368	8,90	89,60	8,30
18,00	11,10	370	8,60	86,90	8,40
19,00	11,00	373	8,40	83,80	8,30
20,00	10,60	374	8,30	81,80	8,30

x	y		
Coordenadas U.T.M (punto):		567.988	4.249.132		
Profundidad máxima desde el punto de realización del perfil vertical (m):		35,90			
PROFUNDIDAD	TEMPERATURA (° C)	CONDUCTIVIDAD (ms/cm) A TEMPERATURA AMBIENTE	Oxígeno (mg/litro)	Oxígeno (%)	pH
0,10	18,50	349	8,20	96,00	8,80
1,00	18,40	348	8,20	96,10	8,40
2,00	18,40	348	8,30	96,10	8,40
3,00	18,30	348	8,30	96,90	8,40
4,00	18,30	348	8,30	96,90	8,40
5,00	16,90	348	8,80	99,20	8,30
6,00	15,20	357	9,40	99,10	8,30
7,00	14,70	371	9,60	99,00	8,30
8,00	14,10	376	9,40	98,90	8,20
9,00	13,80	372	9,30	97,90	8,20
10,00	13,3,	377	9,20	96,10	8,20
11,00	12,90	375	9,10	94,20	8,20
12,00	12,60	374	8,90	92,50	8,20
13,00	12,20	367	9,00	91,40	8,10
14,00	12,10	367	8,90	90,80	8,20
15,00	11,50	368	8,80	88,50	8,20
16,00	11,30	372	8,60	85,80	8,20
17,00	11,10	372	8,40	83,10	8,20
18,00	10,90	381	8,10	79,50	8,20
19,00	10,70	384	7,80	77,00	8,20
20,00	10,50	385	7,40	73,10	8,20

COLA DEL EMBALSE					
		x	y		
Coordenadas U.T.M (punto):		566.319	4.249.355		
Profundidad máxima desde el punto de realización del perfil vertical (m):		30,10			
PROFUNDIDAD	TEMPERATURA (° C)	CONDUCTIVIDAD (ms/cm) A TEMPERATURA AMBIENTE	Oxígeno (mg/litro)	Oxígeno (%)	pH
0,10	19,00	351	7,80	92,60	8,80
1,00	19,10	350	8,00	94,20	8,60
2,00	19,10	350	8,00	94,70	8,50
3,00	19,10	350	8,00	94,60	8,50
4,00	17,60	349	8,60	99,30	8,40
5,00	16,40	351	9,20	104,10	8,40
6,00	15,80	364	9,80	107,00	8,40
7,00	14,90	366	9,90	107,00	8,30
8,00	14,30	347	7,20	94,90	8,40
9,00	13,80	391	9,30	99,10	8,30
10,00	13,30	389	9,10	94,50	8,30
11,00	12,80	394	8,80	91,50	8,30
12,00	12,40	395	8,30	85,50	8,30
13,00	12,10	398	8,10	82,30	8,30
14,00	12,00	404	7,90	79,60	8,30
15,00	11,70	397	7,60	75,80	8,30
16,00	11,50	404	7,30	73,70	8,20
17,00	11,30	405	7,10	70,80	8,20
18,00	11,20	408	6,80	68,10	8,20
19,00	11,10	409	6,70	66,10	8,20
20,00	10,90	411	6,40	63,70	8,20

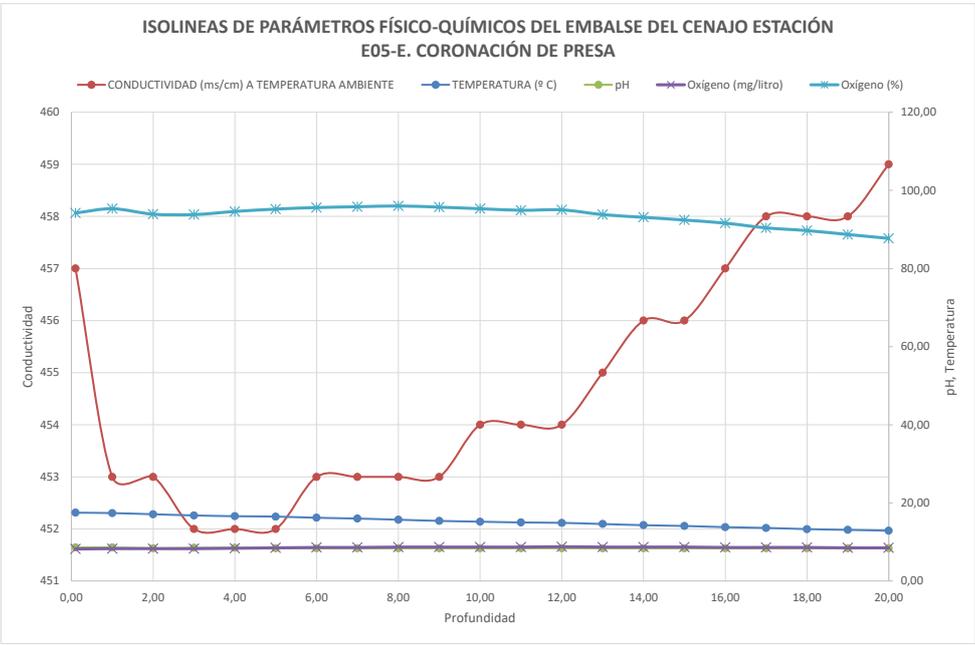
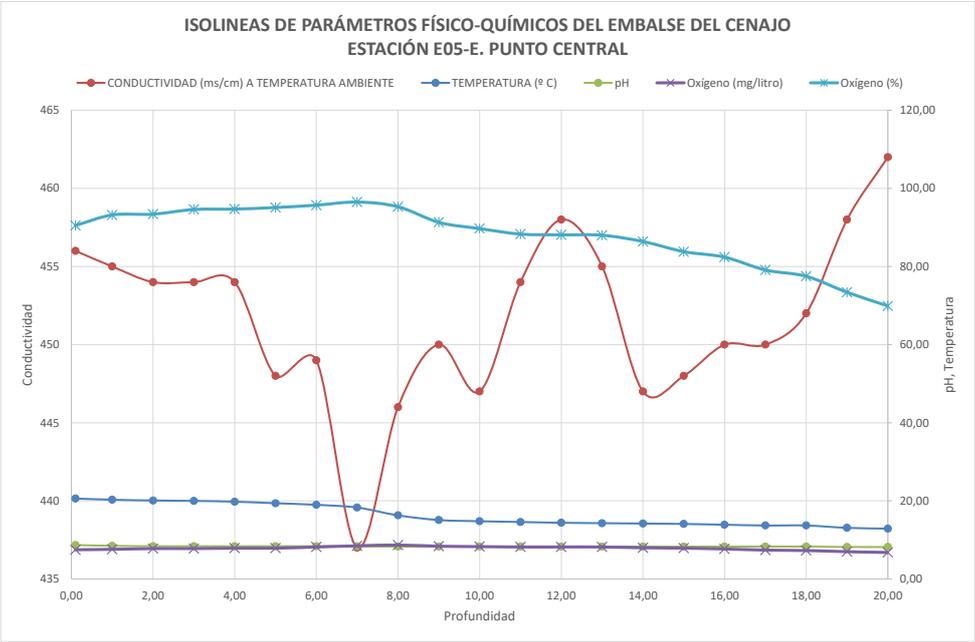
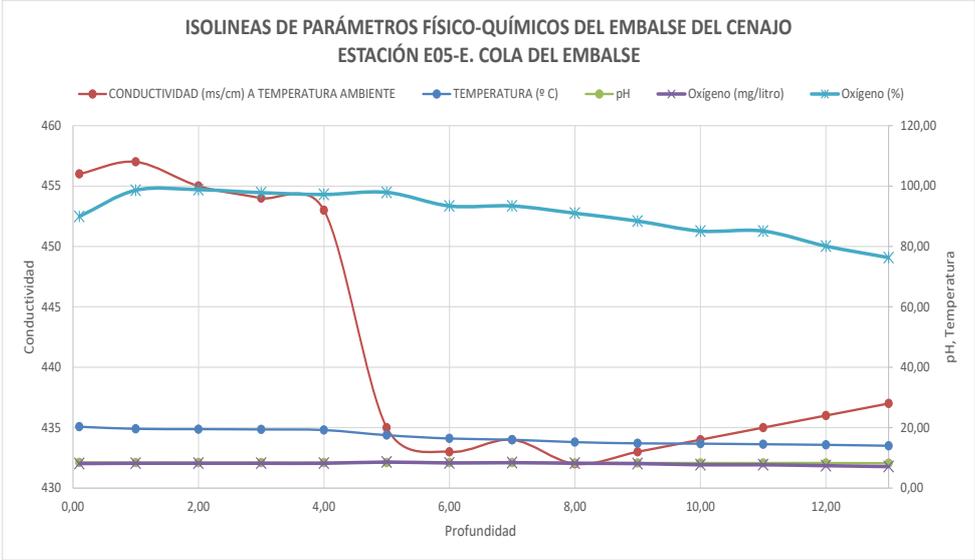
LOCALIZACIÓN: **EMBALSE DEL CENAJO (E05-E)** FECHA DE MUESTREO: **15-05-22**

PROFUNDIDAD	TEMPERATURA (° C)	CONDUCTIVIDAD (ms/cm) A TEMPERATURA AMBIENTE	Oxígeno (mg/litro)	Oxígeno (%)	pH
0,10	17,50	457	8,20	94,20	8,60
1,00	17,40	453	8,30	95,30	8,60
2,00	17,10	453	8,30	93,90	8,40
3,00	16,80	452	8,30	93,80	8,50
4,00	16,60	452	8,40	94,60	8,50
5,00	16,50	452	8,50	95,20	8,40
6,00	16,20	453	8,60	95,60	8,40
7,00	16,00	453	8,60	95,80	8,40
8,00	15,70	453	8,70	96,00	8,40
9,00	15,40	453	8,70	95,70	8,40
10,00	15,20	454	8,70	95,30	8,40
11,00	15,00	454	8,70	94,90	8,40
12,00	14,90	454	8,80	95,00	8,40
13,00	14,60	455	8,70	93,80	8,40
14,00	14,30	456	8,70	93,10	8,40
15,00	14,10	456	8,70	92,40	8,40
16,00	13,80	457	8,60	91,60	8,40
17,00	13,60	458	8,60	90,40	8,40
18,00	13,30	458	8,60	89,70	8,40
19,00	13,10	458	8,50	88,70	8,40
20,00	12,90	459	8,50	87,70	8,40

PROFUNDIDAD	TEMPERATURA (° C)	CONDUCTIVIDAD (ms/cm) A TEMPERATURA AMBIENTE	Oxígeno (mg/litro)	Oxígeno (%)	pH
0,10	20,60	456	7,50	90,50	8,70
1,00	20,30	455	7,60	93,20	8,50
2,00	20,10	454	7,80	93,40	8,40
3,00	20,00	454	7,80	94,60	8,40
4,00	19,80	454	7,90	94,70	8,40
5,00	19,40	448	7,90	95,10	8,40
6,00	19,00	449	8,20	95,70	8,40
7,00	18,30	437	8,50	96,50	8,40
8,00	16,30	446	8,70	95,30	8,30
9,00	15,10	450	8,40	91,30	8,30
10,00	14,80	447	8,30	89,70	8,30
11,00	14,60	454	8,20	88,30	8,30
12,00	14,40	458	8,20	88,10	8,30
13,00	14,30	455	8,20	88,00	8,30
14,00	14,20	447	8,00	86,40	8,30
15,00	14,10	448	7,90	83,80	8,30
16,00	13,90	450	7,70	82,40	8,30
17,00	13,70	450	7,40	79,10	8,30
18,00	13,70	452	7,30	77,50	8,30
19,00	13,10	458	7,00	73,40	8,20
20,00	12,90	462	6,80	69,90	8,20

COLA DEL EMBALSE					
		x	y		
Coordenadas U.T.M (punto):		597.034	4.252.068		
Profundidad máxima desde el punto de realización del perfil vertical (m):		13,00			
PROFUNDIDAD	TEMPERATURA (° C)	CONDUCTIVIDAD (ms/cm) A TEMPERATURA AMBIENTE	Oxígeno (mg/litro)	Oxígeno (%)	pH
0,10	20,30	456	8,10	89,90	8,50
1,00	19,60	457	8,20	98,60	8,40
2,00	19,50	455	8,20	98,80	8,40
3,00	19,40	454	8,20	97,80	8,40
4,00	19,20	453	8,20	97,20	8,40
5,00	17,50	435	8,60	97,90	8,40
6,00	16,40	433	8,30	93,40	8,40
7,00	16,00	434	8,40	93,40	8,40
8,00	15,20	432	8,20	91,00	8,30
9,00	14,80	433	8,10	88,40	8,30
10,00	14,70	434	7,70	85,10	8,30
11,00	14,50	435	7,70	85,10	8,30
12,00	14,30	436	7,40	80,10	8,30
13,00	14,00	437	7,10	76,30	8,20

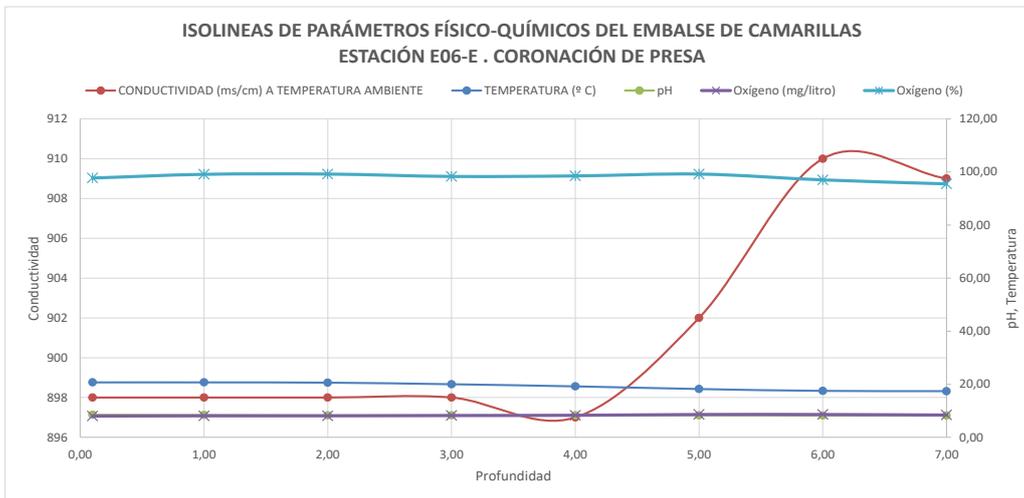
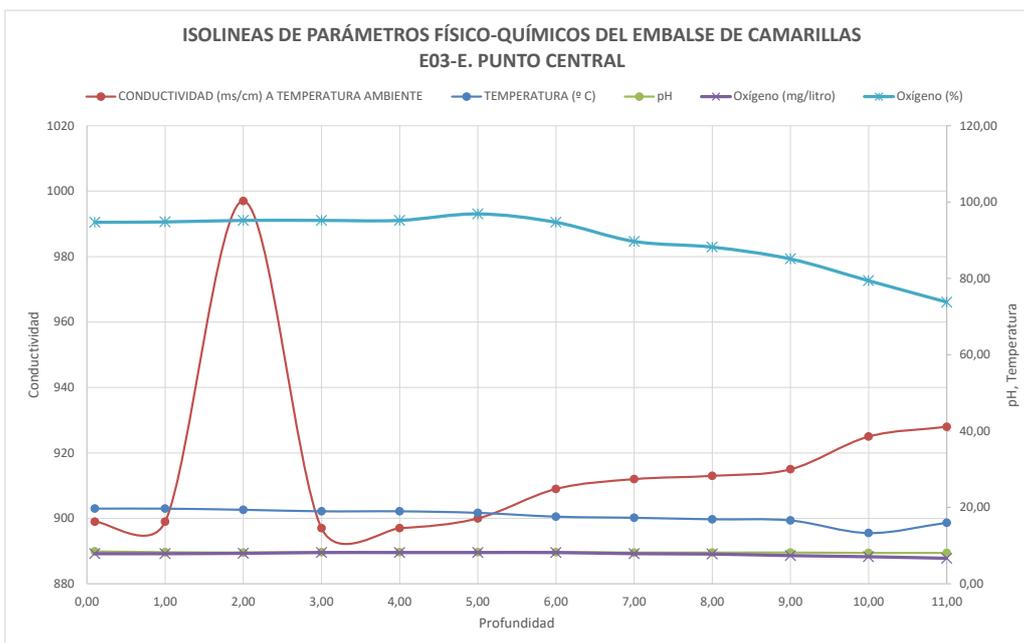
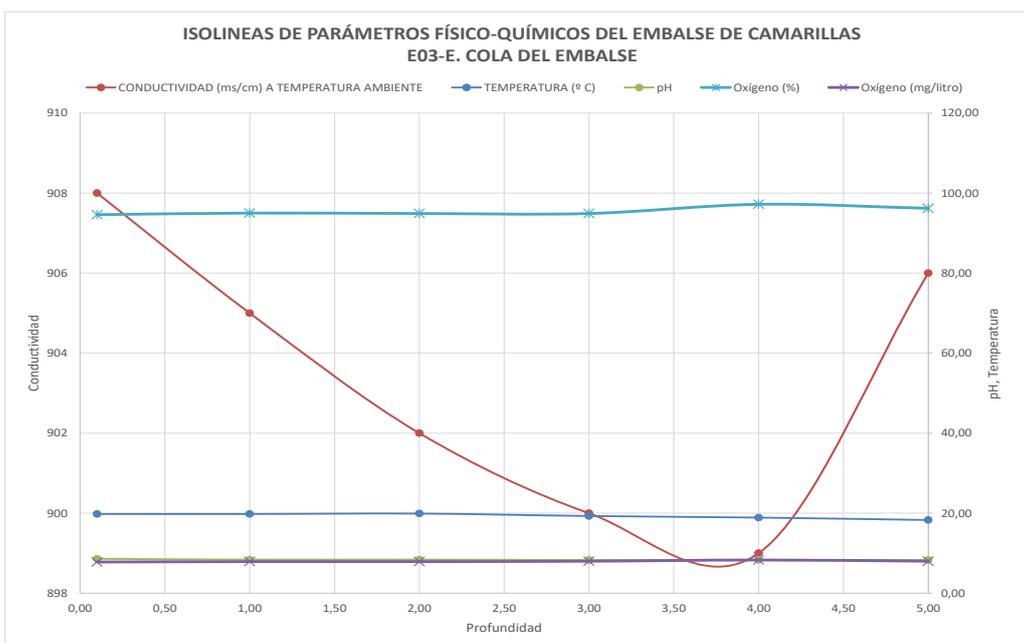
LOCALIZACIÓN: **EMBALSE DE CAMARILLAS (E06-E)** FECHA DE MUESTREO: **11-05-22**

x	y		
Coordenadas U.T.M (punto):		618.095	4.244.399		
Profundidad máxima desde el punto de realización del perfil vertical (m):		No determinada			
PROFUNDIDAD	TEMPERATURA (° C)	CONDUCTIVIDAD (ms/cm) A TEMPERATURA AMBIENTE	Oxígeno (mg/litro)	Oxígeno (%)	pH
0,10	20,70	898	8,00	97,70	8,50
1,00	20,70	898	8,10	99,10	8,40
2,00	20,60	898	8,10	99,20	8,30
3,00	20,00	898	8,20	98,30	8,30
4,00	19,20	897	8,30	98,50	8,30
5,00	18,20	902	8,60	99,20	8,30
6,00	17,50	910	8,60	97,00	8,20
7,00	17,40	909	8,40	95,50	8,20

x	y		
Coordenadas U.T.M (punto):		619.251	4.245.906		
Profundidad máxima desde el punto de realización del perfil vertical (m):		11,90			
PROFUNDIDAD	TEMPERATURA (° C)	CONDUCTIVIDAD (ms/cm) A TEMPERATURA AMBIENTE	Oxígeno (mg/litro)	Oxígeno (%)	pH
0,10	19,70	899	7,90	94,70	8,50
1,00	19,70	899	7,90	94,80	8,30
2,00	19,40	997	8,00	95,20	8,20
3,00	19,00	897	8,20	95,20	8,30
4,00	19,00	897	8,20	95,20	8,30
5,00	18,60	900	8,20	96,90	8,30
6,00	17,60	909	8,20	94,70	8,30
7,00	17,30	912	7,90	89,70	8,20
8,00	16,90	913	7,80	88,20	8,20
9,00	16,60	915	7,40	85,10	8,20
10,00	13,30	925	7,10	79,40	8,10
11,00	16,00	928	6,70	73,80	8,10

x	y		
Coordenadas U.T.M (punto):		619.267	4.247.318		
Profundidad máxima desde el punto de realización del perfil vertical (m):		7,60			
PROFUNDIDAD	TEMPERATURA (° C)	CONDUCTIVIDAD (ms/cm) A TEMPERATURA AMBIENTE	Oxígeno (mg/litro)	Oxígeno (%)	pH
0,10	19,80	908	7,80	94,60	8,60
1,00	19,80	905	7,90	95,00	8,40
2,00	19,90	902	7,90	94,90	8,40
3,00	19,30	900	8,00	94,90	8,30
4,00	18,90	899	8,30	97,20	8,30
5,00	18,30	906	8,00	96,20	8,30
6,00	17,80	909	7,70	89,10	8,20
7,00	17,50	910	7,70	87,70	8,20
