INFORME MENSUAL DE SEGUIMIENTO Nº 4

AGOSTO 2021

SERVICIO DE DETECCIÓN Y SEGUIMIENTO DE ESPECIES EXÓTICAS INVASORAS DE FAUNA EN LA DEMARCACIÓN HIDROGRÁFICA DEL SEGURA: MEJILLÓN CEBRA Y ALMEJA ASIÁTICA

Preparado por: **CAASA TECNOLOGÍA DEL AGUA, S.A.**

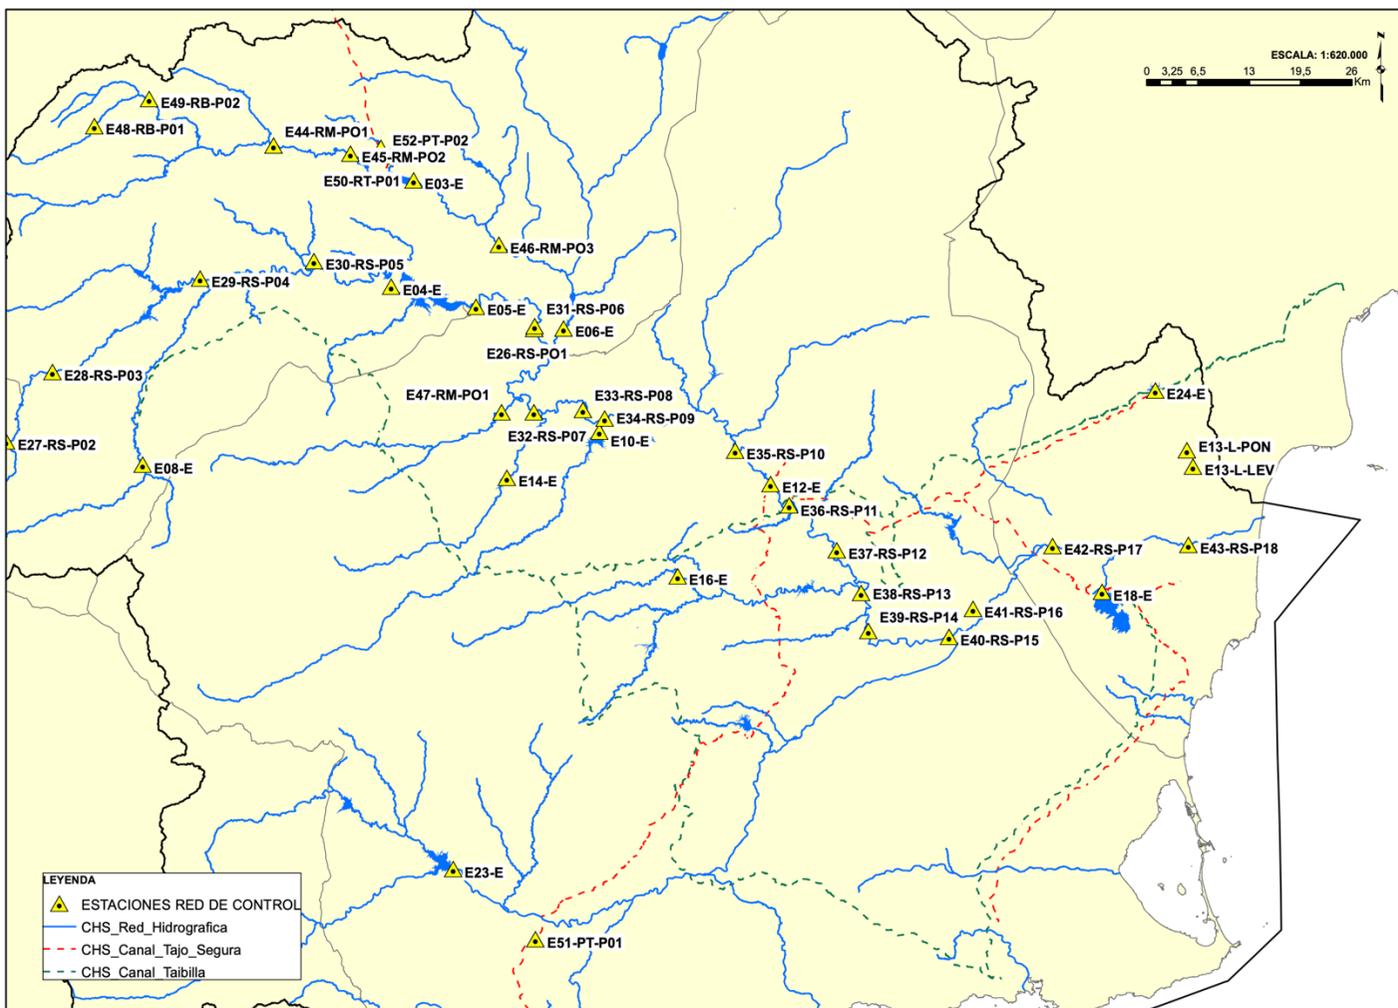
Figura nº: 1.- Estaciones pertenecientes a la Red Preliminar de Control de Mejillón Cebra (*Dreissena polymorpha*) y Almeja Asiática (*Corbicula fluminea*) de la demarcación del Segura

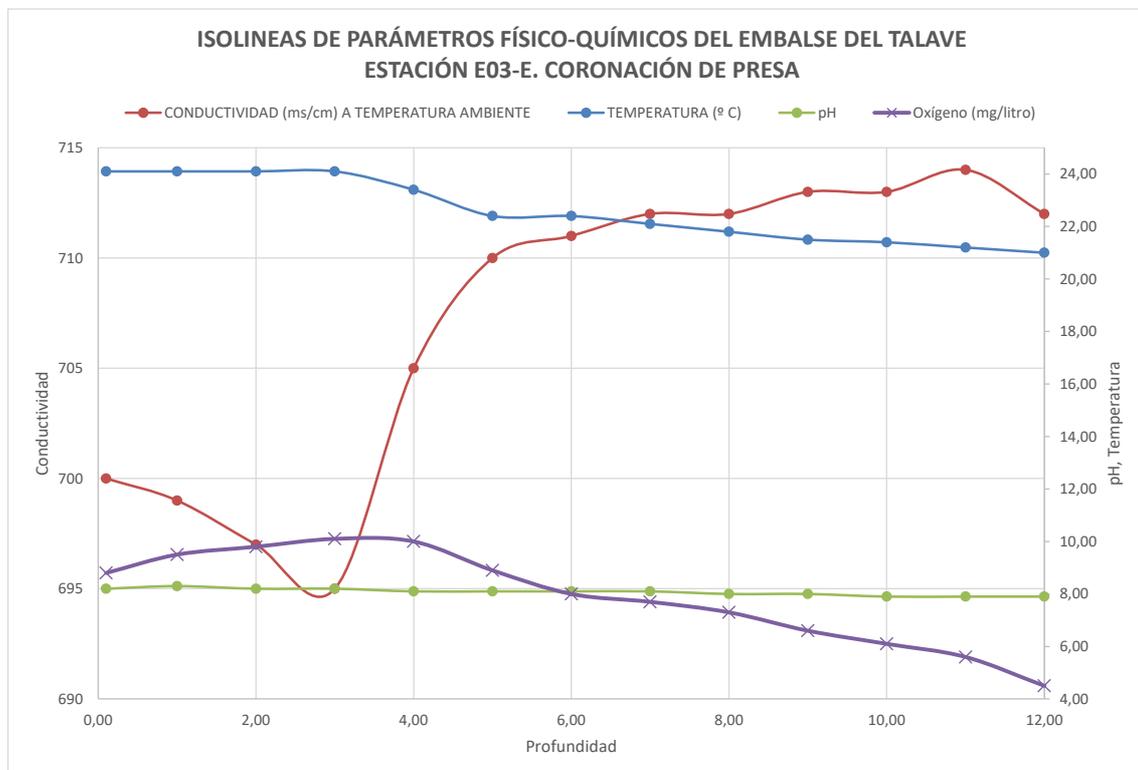
PARÁMETROS FÍSICO-QUÍMICOS					
LOCALIZACIÓN: EMBALSE DEL TALAVE (E03-E)			FECHA DE MUESTREO: 11-08-21		
CORONACIÓN DE PRESA					
Coordenadas U.T.M (punto):		x	y		
		598.985	4.262.852		
Profundidad máxima desde el punto de realización del perfil vertical (m):		13,00			
PROFUNDIDAD	TEMPERATURA (° C)	CONDUCTIVIDAD (ms/cm) A TEMPERATURA AMBIENTE	Oxígeno (mg/litro)	Oxígeno (%)	pH
0,10	24,10	700	8,80	114,60	8,20
1,00	24,10	699	9,50	122,90	8,30
2,00	24,10	697	9,80	125,00	8,20
3,00	24,10	695	10,10	130,60	8,20
4,00	23,40	705	10,00	129,40	8,10
5,00	22,40	710	8,90	117,00	8,10
6,00	22,40	711	8,00	102,00	8,10
7,00	22,10	712	7,70	95,70	8,10
8,00	21,80	712	7,30	92,30	8,00
9,00	21,50	713	6,60	84,00	8,00
10,00	21,40	713	6,10	76,50	7,90
11,00	21,20	714	5,60	71,40	7,90
12,00	21,00	712	4,50	60,10	7,90

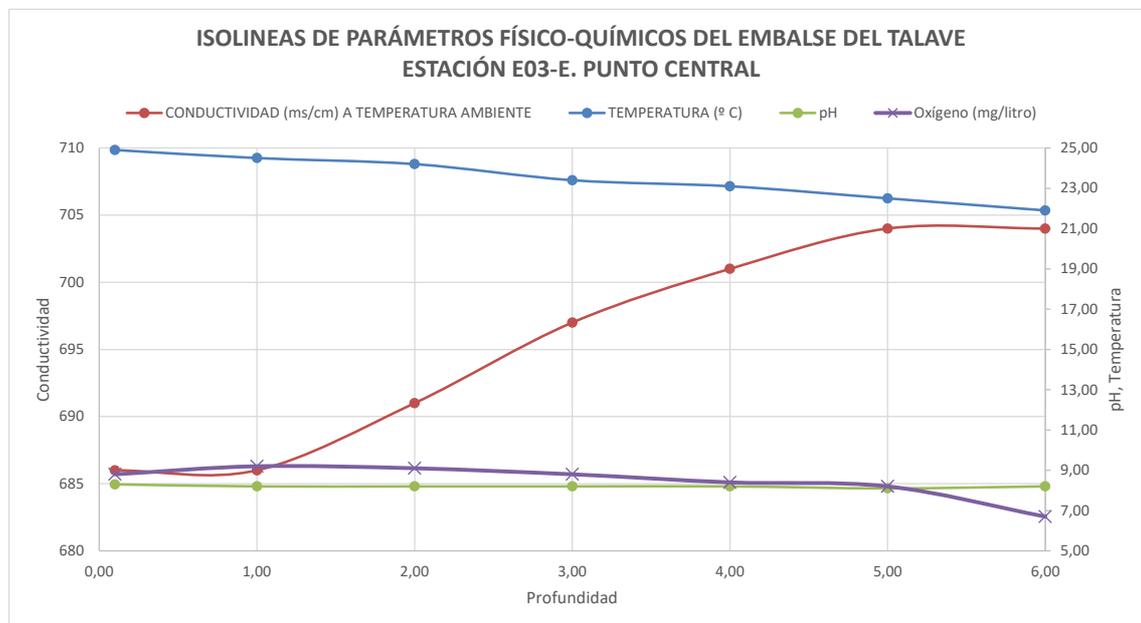
PUNTO CENTRAL DEL EMBALSE					
		x	y		
Coordenadas U.T.M (punto):		597.742	4.262.936		
Profundidad máxima desde el punto de realización del perfil vertical (m):		6,50			
PROFUNDIDAD	TEMPERATURA (° C)	CONDUCTIVIDAD (ms/cm) A TEMPERATURA AMBIENTE	Oxígeno (mg/litro)	Oxígeno (%)	pH
0,10	24,90	686	8,80	115,00	8,30
1,00	24,50	686	9,20	122,00	8,20
2,00	24,20	691	9,10	119,00	8,20
3,00	23,40	697	8,80	115,50	8,20
4,00	23,10	701	8,40	108,40	8,20
5,00	22,50	704	8,20	104,60	8,10
6,00	21,90	704	6,70	60,00	8,20

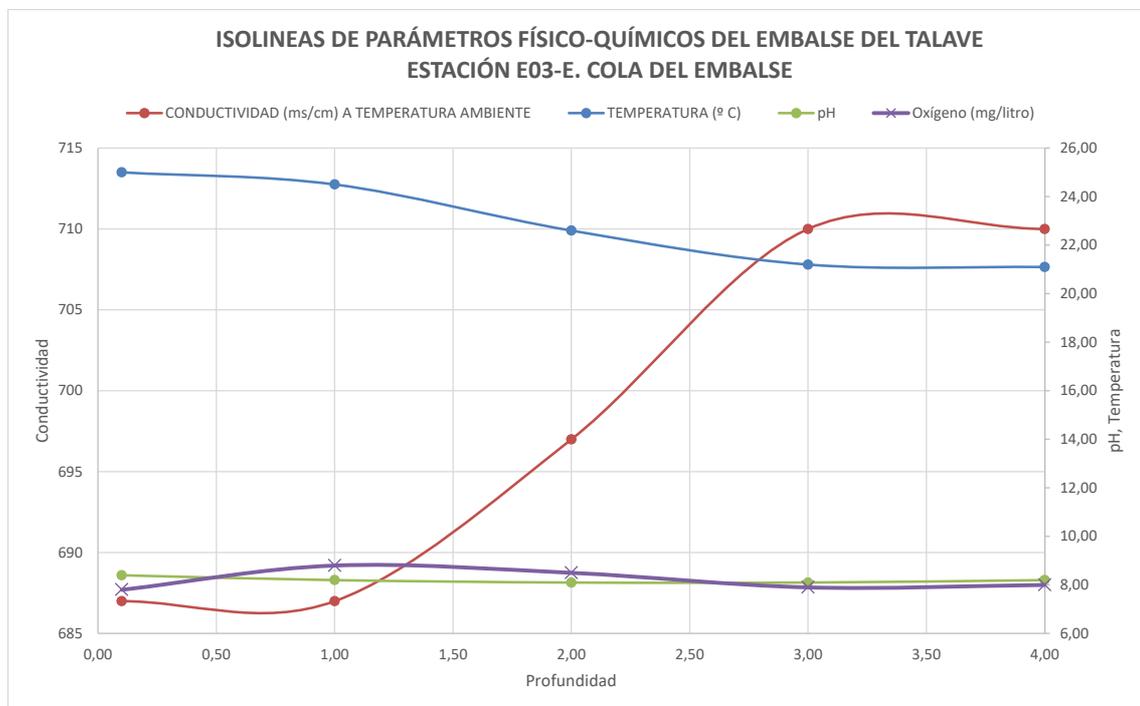
COLA DEL EMBALSE					
		x	y		
Coordenadas U.T.M (punto):		596.398	4.263.316		
Profundidad máxima desde el punto de realización del perfil vertical (m):			5,00		
PROFUNDIDAD	TEMPERATURA (° C)	CONDUCTIVIDAD (ms/cm) A TEMPERATURA AMBIENTE	Oxígeno (mg/litro)	Oxígeno (%)	pH
0,10	25,00	687	7,80	105,00	8,40
1,00	24,50	687	8,80	115,20	8,20
2,00	22,60	697	8,50	113,40	8,10
3,00	21,20	710	7,90	97,10	8,10
4,00	21,10	710	8,00	99,60	8,20

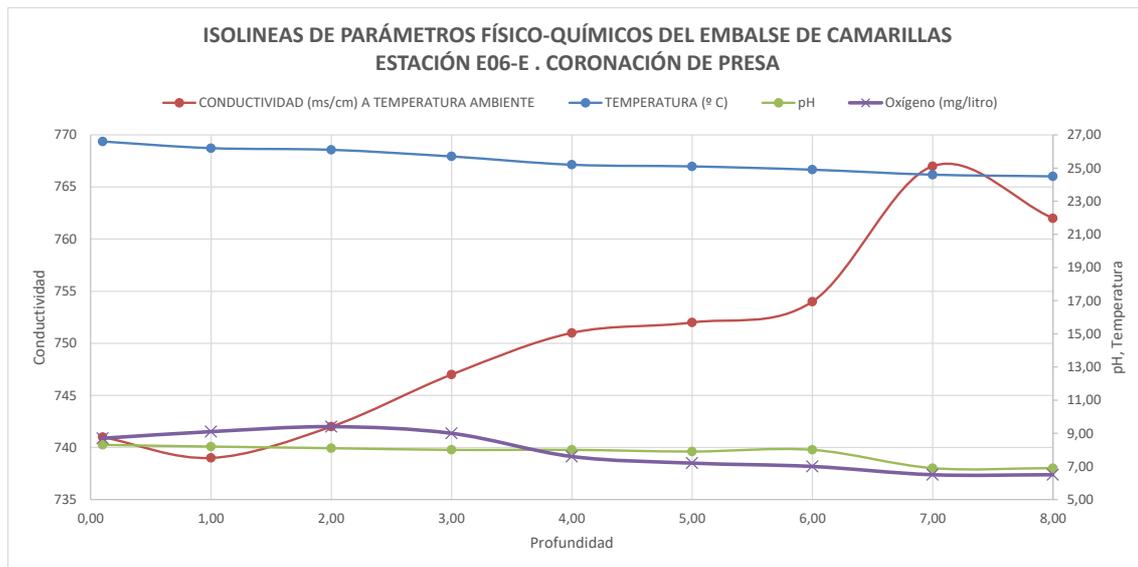
PARÁMETROS FÍSICO-QUÍMICOS					
LOCALIZACIÓN: EMBALSE DE CAMARILLAS (E06-E)			FECHA DE MUESTREO: 12-08-21		
CORONACIÓN DE PRESA					
Coordenadas U.T.M (punto):		x	y		
		618.090	4.244.388		
Profundidad máxima desde el punto de realización del perfil vertical (m):		No determinada			
PROFUNDIDAD	TEMPERATURA (° C)	CONDUCTIVIDAD (ms/cm) A TEMPERATURA AMBIENTE	Oxígeno (mg/litro)	Oxígeno (%)	pH
0,10	26,60	741	8,70	116,50	8,30
1,00	26,20	739	9,10	122,00	8,20
2,00	26,10	742	9,40	126,10	8,10
3,00	25,70	747	9,00	121,00	8,00
4,00	25,20	751	7,60	124,00	8,00
5,00	25,10	752	7,20	102,40	7,90
6,00	24,90	754	7,00	94,10	8,00
7,00	24,60	767	6,50	93,10	6,90
8,00	24,50	762	6,50	86,00	6,90

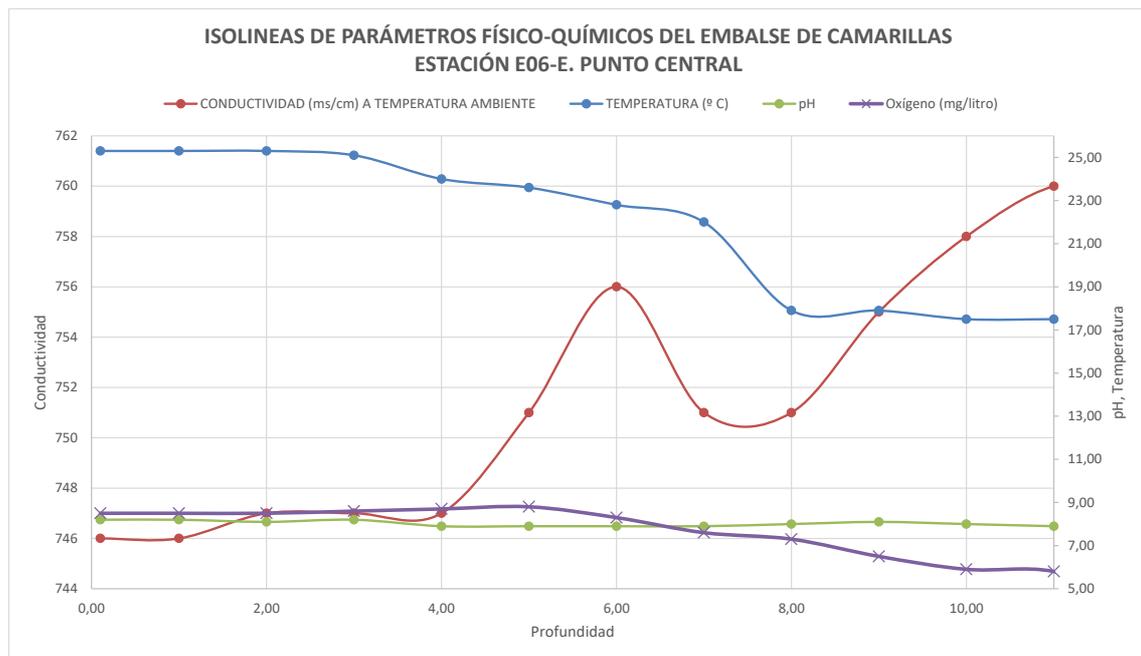
PUNTO CENTRAL DEL EMBALSE					
		x	y		
Coordenadas U.T.M (punto):		619.314	4.246.407		
Profundidad máxima desde el punto de realización del perfil vertical (m):			12,50		
PROFUNDIDAD	TEMPERATURA (° C)	CONDUCTIVIDAD (ms/cm) A TEMPERATURA AMBIENTE	Oxígeno (mg/litro)	Oxígeno (%)	pH
0,10	25,30	746	8,50	116,00	8,20
1,00	25,30	746	8,50	115,80	8,20
2,00	25,30	747	8,50	115,10	8,10
3,00	25,10	747	8,60	116,30	8,20
4,00	24,00	747	8,70	110,00	7,90
5,00	23,60	751	8,80	111,00	7,90
6,00	22,80	756	8,30	107,50	7,90
7,00	22,00	751	7,60	101,20	7,90
8,00	17,90	751	7,30	92,60	8,00
9,00	17,90	755	6,50	83,90	8,10
10,00	17,50	758	5,90	82,80	8,00
11,00	17,50	760	5,80	80,00	7,90
12,00	17,50	760	4,30	73,60	7,80

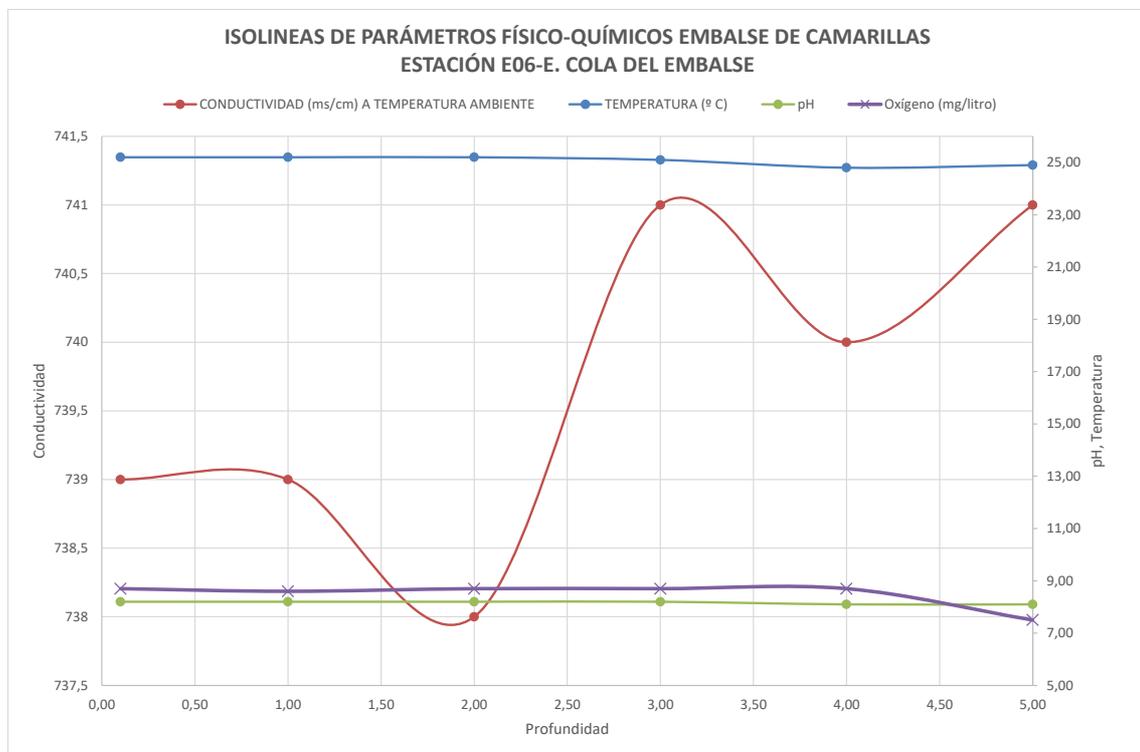
COLA DEL EMBALSE					
		x	y		
Coordenadas U.T.M (punto):		619.221	4.247.780		
Profundidad máxima desde el punto de realización del perfil vertical (m):			6,00		
PROFUNDIDAD	TEMPERATURA (° C)	CONDUCTIVIDAD (ms/cm) A TEMPERATURA AMBIENTE	Oxígeno (mg/litro)	Oxígeno (%)	pH
0,10	25,20	739	8,70	115,00	8,20
1,00	25,20	739	8,60	119,30	8,20
2,00	25,20	738	8,70	120,10	8,20
3,00	25,10	741	8,70	116,80	8,20
4,00	24,80	740	8,70	114,20	8,10
5,00	24,90	741	7,50	119,00	8,10

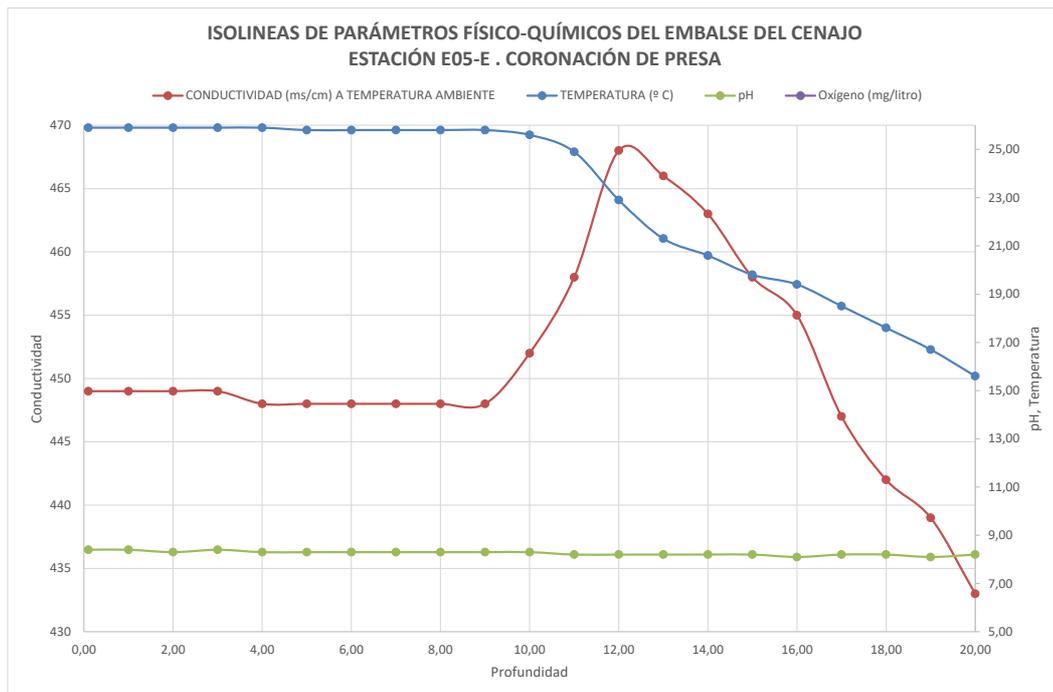
PARÁMETROS FÍSICO-QUÍMICOS					
LOCALIZACIÓN: EMBALSE DEL CENAJO (E05-E)			FECHA DE MUESTREO: 12-08-21		
CORONACIÓN DE PRESA					
Coordenadas U.T.M (punto):		x 606.924	y 4.247.058		
Profundidad máxima desde el punto de realización del perfil vertical (m):		68			
PROFUNDIDAD	TEMPERATURA (° C)	CONDUCTIVIDAD (ms/cm) A TEMPERATURA AMBIENTE	Oxígeno (mg/litro)	Oxígeno (%)	pH
0,10	25,90	449	-	-	8,40
1,00	25,90	449	-	-	8,40
2,00	25,90	449	-	-	8,30
3,00	25,90	449	-	-	8,40
4,00	25,90	448	-	-	8,30
5,00	25,80	448	-	-	8,30
6,00	25,80	448	-	-	8,30
7,00	25,80	448	-	-	8,30
8,00	25,80	448	-	-	8,30
9,00	25,80	448	-	-	8,30
10,00	25,60	452	-	-	8,30
11,00	24,90	458	-	-	8,20
12,00	22,90	468	-	-	8,20
13,00	21,30	466	-	-	8,20
14,00	20,60	463	-	-	8,20
15,00	19,80	458	-	-	8,20
16,00	19,40	455	-	-	8,10
17,00	18,50	447	-	-	8,20
18,00	17,60	442	-	-	8,20
19,00	16,70	439	-	-	8,10
20,00	15,60	433	-	-	8,20

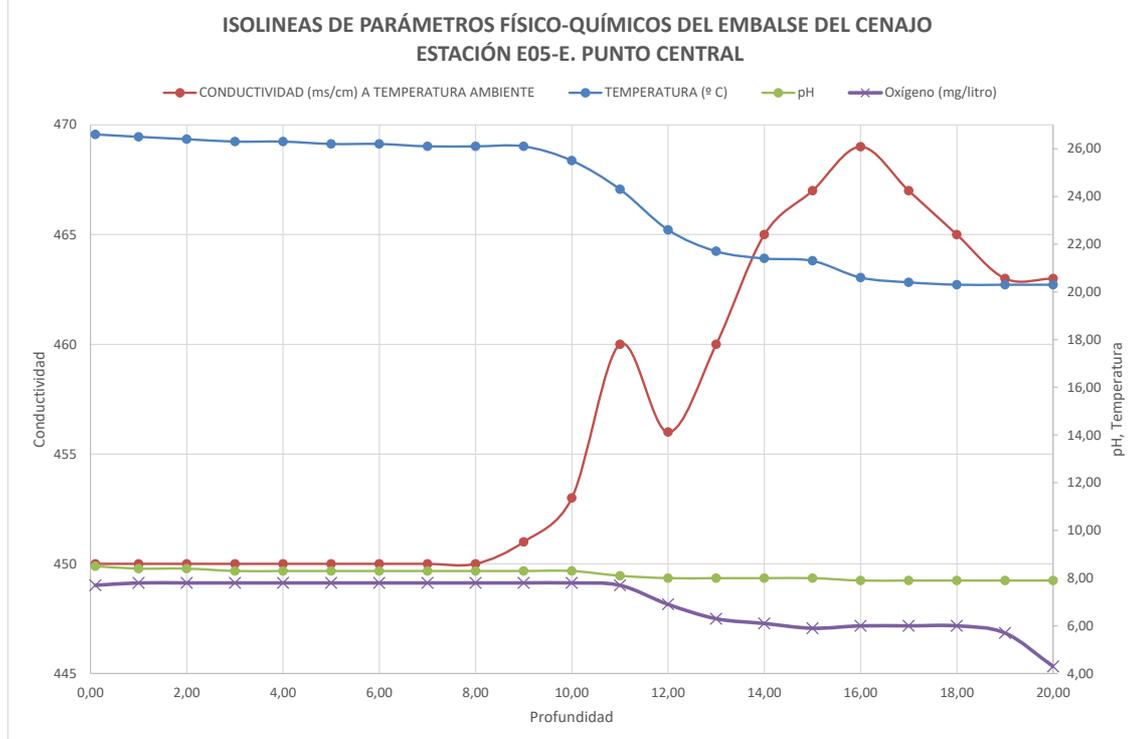
PUNTO CENTRAL DEL EMBALSE					
		x	y		
Coordenadas U.T.M (punto):		599.675	4.248.183		
Profundidad máxima desde el punto de realización del perfil vertical (m):			35,70		
PROFUNDIDAD	TEMPERATURA (° C)	CONDUCTIVIDAD (ms/cm) A TEMPERATURA AMBIENTE	Oxígeno (mg/litro)	Oxígeno (%)	pH
0,10	26,60	450	7,70	105,20	8,50
1,00	26,50	450	7,80	105,90	8,40
2,00	26,40	450	7,80	106,30	8,40
3,00	26,30	450	7,80	106,50	8,30
4,00	26,30	450	7,80	106,40	8,30
5,00	26,20	450	7,80	106,20	8,30
6,00	26,20	450	7,80	106,00	8,30
7,00	26,10	450	7,80	105,80	8,30
8,00	26,10	450	7,80	105,80	8,30
9,00	26,10	451	7,80	105,60	8,30
10,00	25,50	453	7,80	104,40	8,30
11,00	24,30	460	7,70	98,40	8,10
12,00	22,60	456	6,90	88,70	8,00
13,00	21,70	460	6,30	80,30	8,00
14,00	21,40	465	6,10	75,00	8,00
15,00	21,30	467	5,90	73,10	8,00
16,00	20,60	469	6,00	72,60	7,90
17,00	20,40	467	6,00	72,60	7,90
18,00	20,30	465	6,00	70,60	7,90
19,00	20,30	463	5,70	65,30	7,90
20,00	20,30	463	4,30	53,80	7,90

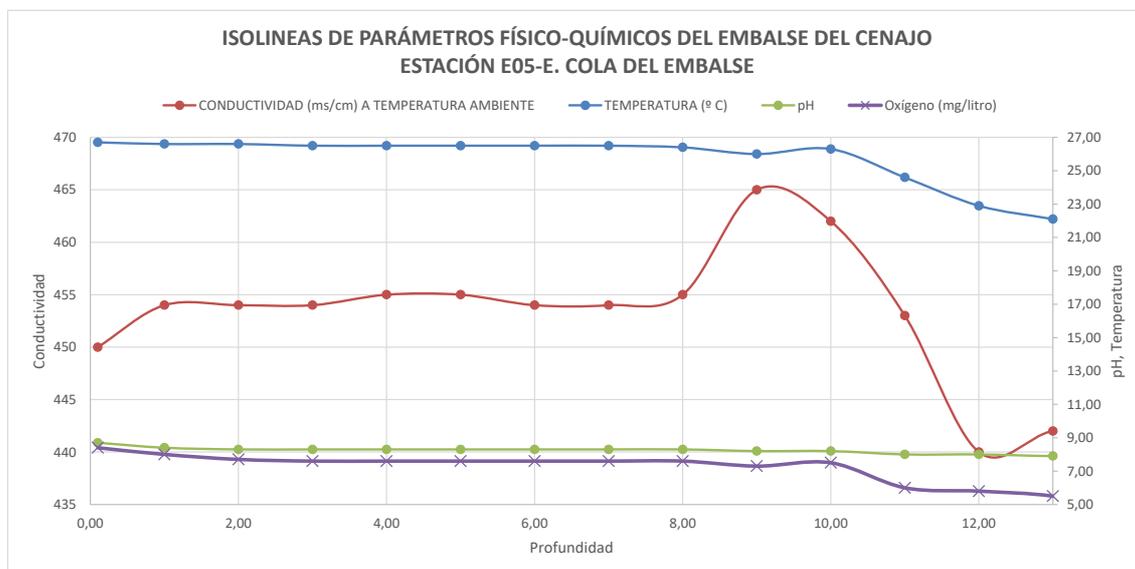
COLA DEL EMBALSE					
		x	y		
Coordenadas U.T.M (punto):		597.173	4.252.243		
Profundidad máxima desde el punto de realización del perfil vertical (m):		16,00			
PROFUNDIDAD	TEMPERATURA (° C)	CONDUCTIVIDAD (ms/cm) A TEMPERATURA AMBIENTE	Oxígeno (mg/litro)	Oxígeno (%)	pH
0,10	26,70	450	8,40	117,70	8,70
1,00	26,60	454	8,00	108,40	8,40
2,00	26,60	454	7,70	105,40	8,30
3,00	26,50	454	7,60	104,50	8,30
4,00	26,50	455	7,60	103,80	8,30
5,00	26,50	455	7,60	103,60	8,30
6,00	26,50	454	7,60	104,00	8,30
7,00	26,50	454	7,60	103,80	8,30
8,00	26,40	455	7,60	102,90	8,30
9,00	26,00	465	7,30	102,50	8,20
10,00	26,30	462	7,50	103,70	8,20
11,00	24,60	453	6,00	79,80	8,00
12,00	22,90	440	5,80	72,50	8,00
13,00	22,10	442	5,50	67,20	7,90
14,00	21,30	442	4,60	59,00	7,90
15,00	21,20	445	4,00	50,10	7,80

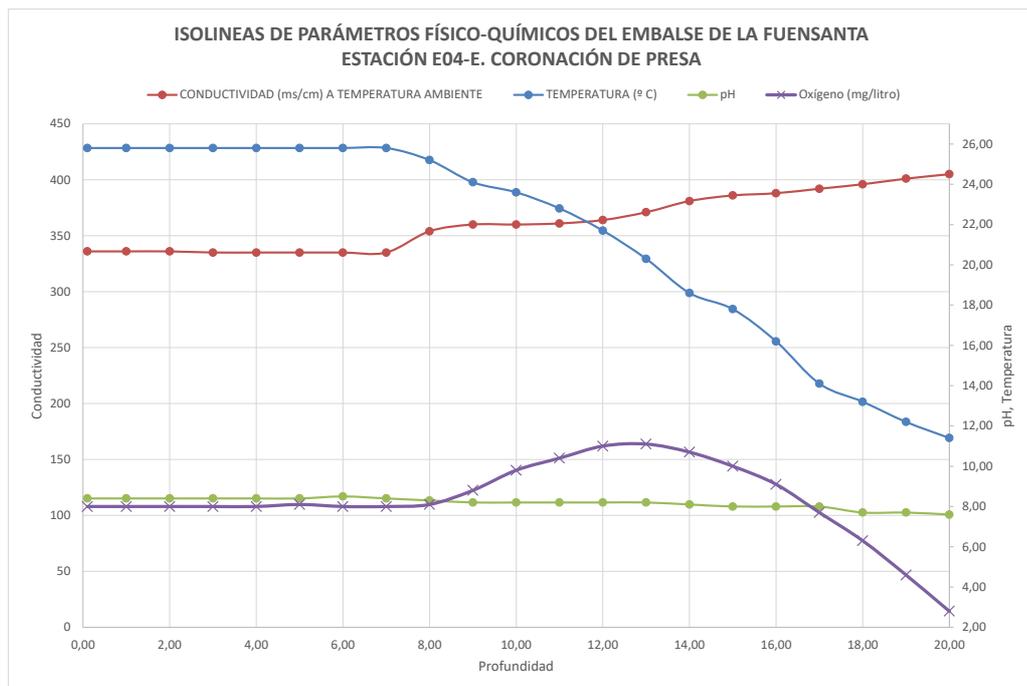
569.169	4.249.537		
Profundidad máxima desde el punto de realización del perfil vertical (m):		No determinada			
PROFUNDIDAD	TEMPERATURA (° C)	CONDUCTIVIDAD (ms/cm) A TEMPERATURA AMBIENTE	Oxígeno (mg/litro)	Oxígeno (%)	pH
0,10	25,80	336	8,00	107,90	8,40
1,00	25,80	336	8,00	108,10	8,40
2,00	25,80	336	8,00	108,20	8,40
3,00	25,80	335	8,00	108,10	8,40
4,00	25,80	335	8,00	108,20	8,40
5,00	25,80	335	8,10	108,00	8,40
6,00	25,80	335	8,00	108,00	8,50
7,00	25,80	335	8,00	107,80	8,40
8,00	25,20	354	8,10	109,60	8,30
9,00	24,10	360	8,80	111,30	8,20
10,00	23,60	360	9,80	123,50	8,20
11,00	22,80	361	10,40	133,40	8,20
12,00	21,70	364	11,00	136,20	8,20
13,00	20,30	371	11,10	135,80	8,20
14,00	18,60	381	10,70	129,60	8,10
15,00	17,80	386	10,00	116,90	8,00
16,00	16,20	388	9,10	107,20	8,00
17,00	14,10	392	7,70	87,10	8,00
18,00	13,20	396	6,30	67,80	7,70
19,00	12,20	401	4,60	49,70	7,70
20,00	11,40	405	2,80	31,00	7,60

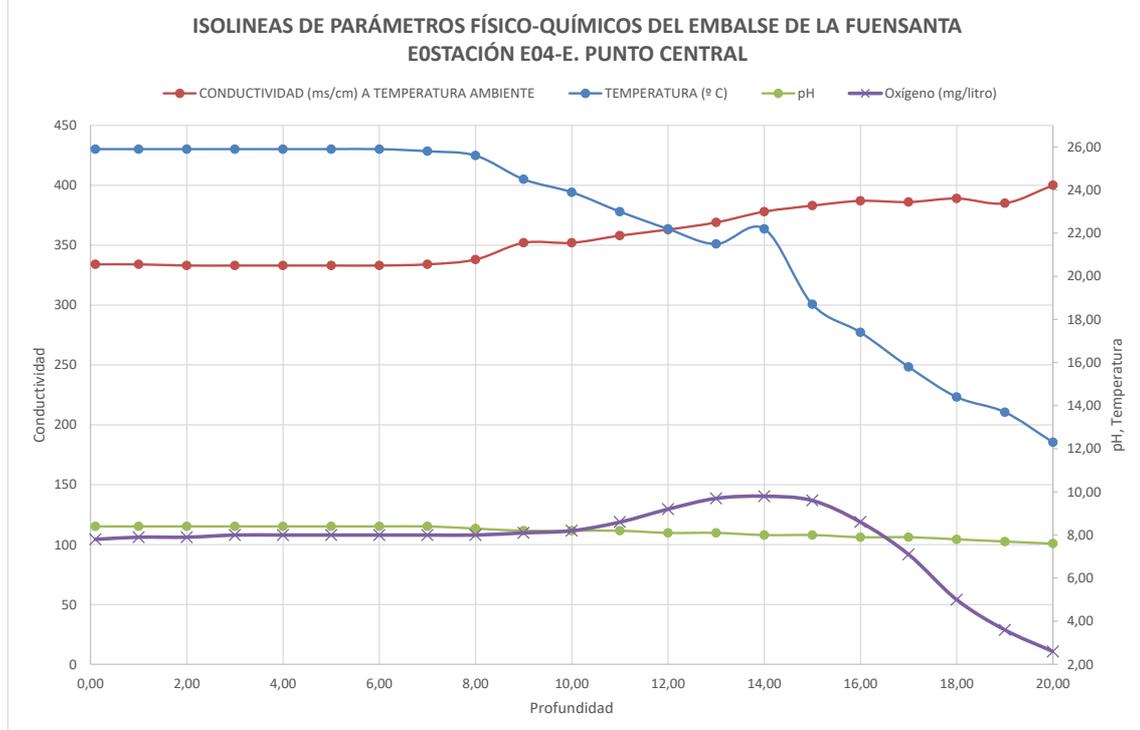
PUNTO CENTRAL DEL EMBALSE					
		x	y		
Coordenadas U.T.M (punto):		567.967	4.249.110		
Profundidad máxima desde el punto de realización del perfil vertical (m):			31,00		
PROFUNDIDAD	TEMPERATURA (º C)	CONDUCTIVIDAD (ms/cm) A TEMPERATURA AMBIENTE	Oxígeno (mg/litro)	Oxígeno (%)	pH
0,10	25,90	334	7,80	103,90	8,40
1,00	25,90	334	7,90	107,00	8,40
2,00	25,90	333	7,90	107,10	8,40
3,00	25,90	333	8,00	107,00	8,40
4,00	25,90	333	8,00	107,30	8,40
5,00	25,90	333	8,00	107,20	8,40
6,00	25,90	333	8,00	107,60	8,40
7,00	25,80	334	8,00	107,60	8,40
8,00	25,60	338	8,00	106,70	8,30
9,00	24,50	352	8,10	107,20	8,20
10,00	23,90	352	8,20	106,60	8,20
11,00	23,00	358	8,60	107,50	8,20
12,00	22,20	363	9,20	114,20	8,10
13,00	21,50	369	9,70	121,00	8,10
14,00	22,20	378	9,80	117,60	8,00
15,00	18,70	383	9,60	111,60	8,00
16,00	17,40	387	8,60	103,20	7,90
17,00	15,80	386	7,10	74,70	7,90
18,00	14,40	389	5,00	54,30	7,80
19,00	13,70	385	3,60	39,60	7,70

20,00	12,30	400	2,60	25,00	7,60

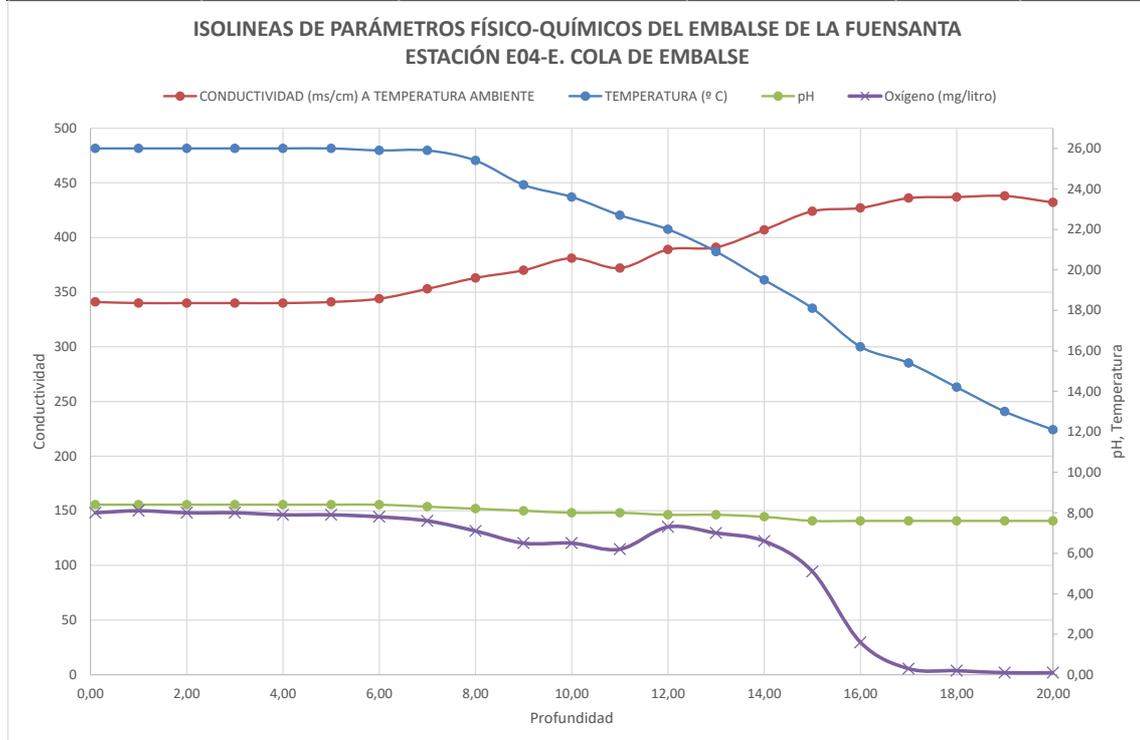
COLA DEL EMBALSE					
		x	y		
Coordenadas U.T.M (punto):		566.142	4.249.426		
Profundidad máxima desde el punto de realización del perfil vertical (m):			13,00		
PROFUNDIDAD	TEMPERATURA (º C)	CONDUCTIVIDAD (ms/cm) A TEMPERATURA AMBIENTE	Oxígeno (mg/litro)	Oxígeno (%)	pH
0,10	26,00	341	8,00	106,30	8,40
1,00	26,00	340	8,10	108,30	8,40
2,00	26,00	340	8,00	108,70	8,40
3,00	26,00	340	8,00	107,60	8,40
4,00	26,00	340	7,90	106,80	8,40
5,00	26,00	341	7,90	106,30	8,40
6,00	25,90	344	7,80	105,30	8,40
7,00	25,90	353	7,60	103,20	8,30
8,00	25,40	363	7,10	93,00	8,20
9,00	24,20	370	6,50	85,60	8,10
10,00	23,60	381	6,50	84,00	8,00
11,00	22,70	372	6,20	82,70	8,00
12,00	22,00	389	7,30	91,10	7,90
13,00	20,90	391	7,00	86,80	7,90
14,00	19,50	407	6,60	81,50	7,80
15,00	18,10	424	5,10	66,90	7,60
16,00	16,20	427	1,60	16,00	7,60
17,00	15,40	436	0,30	4,00	7,60
18,00	14,20	437	0,20	2,20	7,60
19,00	13,00	438	0,10	1,60	7,60
20,00	12,10	432	0,10	1,10	7,60
