## INFORME MENSUAL DE SEGUIMIENTO Nº 6

### OCTUBRE 2021

# SERVICIO DE DETECCIÓN Y SEGUIMIENTO DE ESPECIES EXÓTICAS INVASORAS DE FAUNA EN LA DEMARCACIÓN HIDROGRÁFICA DEL SEGURA: MEJILLÓN CEBRA Y ALMEJA ASIÁTICA

Fecha: **19 DE NOVIEMBRE DEL 2021**

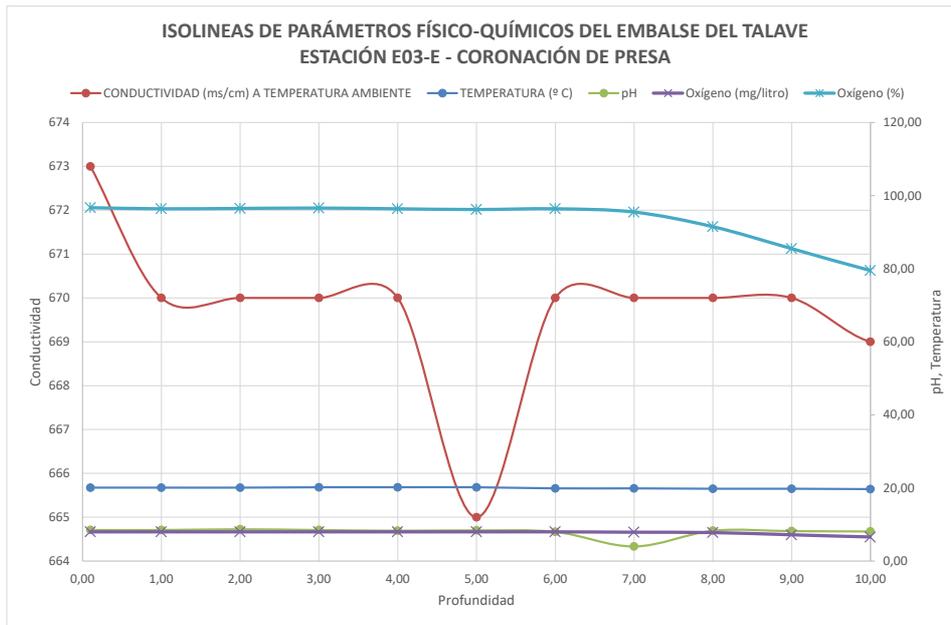
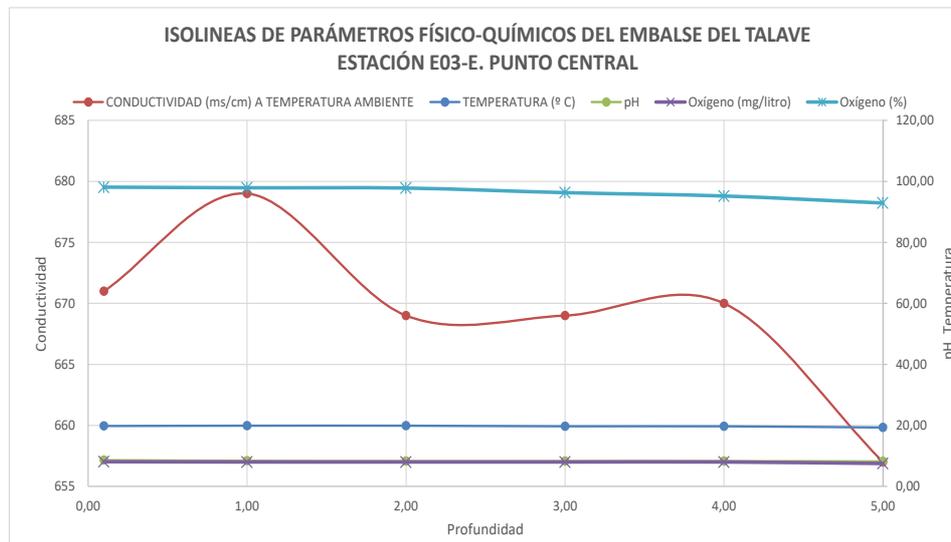
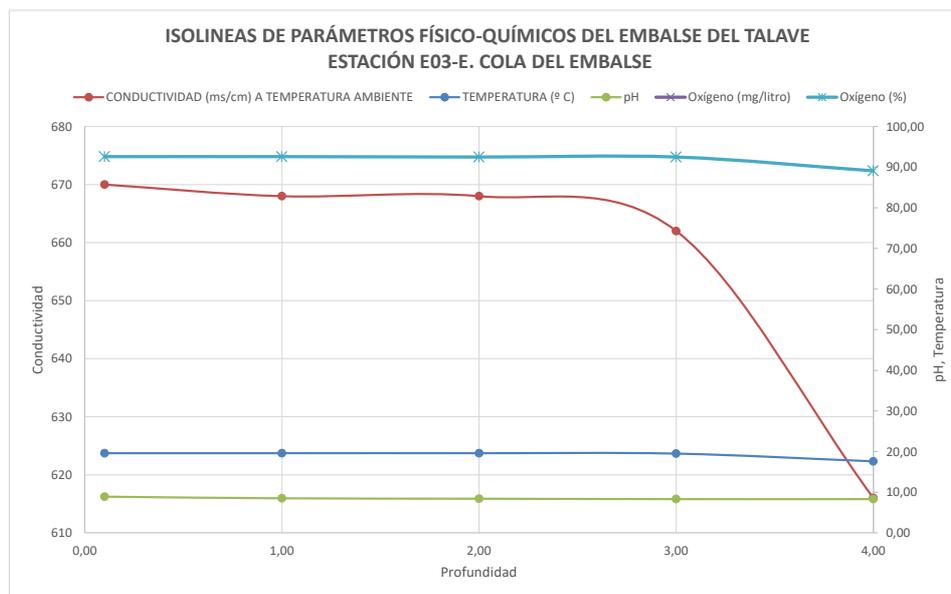
LOCALIZACIÓN: **EMBALSE DEL TALAVE (E03-E)**      FECHA DE MUESTREO: **22-10-21**

### CORONACIÓN DE PRESA

<b>x</b>	<b>y</b>	
Coordenadas U.T.M (punto):	598.985	4.262.852	
Profundidad máxima desde el punto de realización del perfil vertical (m):	10

PROFUNDIDAD	TEMPERATURA (° C)	CONDUCTIVIDAD (ms/cm) A TEMPERATURA AMBIENTE	Oxígeno (mg/litro)	Oxígeno (%)	pH
0,10	20,10	673	8,00	96,70	8,50
1,00	20,10	670	8,00	96,40	8,50
2,00	20,10	670	8,00	96,50	8,70
3,00	20,20	670	8,00	96,60	8,50
4,00	20,20	670	8,00	96,40	8,30
5,00	20,20	665	8,00	96,20	8,40
6,00	19,90	670	8,00	96,40	8,00
7,00	19,90	670	7,90	95,50	4,00
8,00	19,80	670	7,80	91,50	8,30
9,00	19,80	670	7,20	85,50	8,20
10,00	19,70	669	6,60	79,50	8,10
11,00	19,70	669	6,20	74,30	8,10

### PUNTO CENTRAL DEL EMBALSE

<b>x</b>	<b>y</b>	
Coordenadas U.T.M (punto):	597.813	4.262.931	
Profundidad máxima desde el punto de realización del perfil vertical (m):	8,50

PROFUNDIDAD	TEMPERATURA (° C)	CONDUCTIVIDAD (ms/cm) A TEMPERATURA AMBIENTE	Oxígeno (mg/litro)	Oxígeno (%)	pH
0,10	19,80	671	8,10	98,10	8,60
1,00	19,90	679	8,00	97,90	8,40
2,00	19,90	669	8,00	97,80	8,30
3,00	19,70	669	8,00	96,30	8,30
4,00	19,70	670	8,00	95,20	8,30
5,00	19,30	657	7,50	92,90	8,20

COLA DEL EMBALSE					
		x	y		
Coordenadas U.T.M (punto):		596.977	4.251.944		
Profundidad máxima desde el punto de realización del perfil vertical (m):			8,10		
PROFUNDIDAD	TEMPERATURA (° C)	CONDUCTIVIDAD (ms/cm) A TEMPERATURA AMBIENTE	Oxígeno (mg/litro)	Oxígeno (%)	pH
0,10	22,50	465	8,00	101,30	8,40
1,00	22,50	467	8,00	101,20	8,30
2,00	22,40	459	8,00	101,20	8,30
3,00	22,30	454	8,00	101,00	8,40
4,00	22,10	456	8,00	98,30	8,30
5,00	22,10	455	7,90	97,20	8,30
6,00	22,00	455	7,70	97,10	8,30
7,00	22,00	455	7,70	96,80	8,30
8,00	21,70	454	7,70	96,80	8,30
ORILLA DERECHA					
		x	y		
Coordenadas U.T.M (punto):		599.571	4.248.357		
PROFUNDIDAD	TEMPERATURA (° C)	CONDUCTIVIDAD (ms/cm) A TEMPERATURA AMBIENTE	Oxígeno (mg/litro)	Oxígeno (%)	pH
0,10	22,80	444	7,60	96,70	8,60
ORILLA IZQUIERDA					
		x	y		
Coordenadas U.T.M (punto):		599.779	4.248.250		
PROFUNDIDAD	TEMPERATURA (° C)	CONDUCTIVIDAD (ms/cm) A TEMPERATURA AMBIENTE	Oxígeno (mg/litro)	Oxígeno (%)	pH

0,10	22,70	445	7,70	97,00	8,50
TRANSECTO (Embarcación)					
		x	y		
Coordenadas U.T.M (punto):		599.614	4.248.480		
PROFUNDIDAD	TEMPERATURA (° C)	CONDUCTIVIDAD (ms/cm) A TEMPERATURA AMBIENTE	Oxígeno (mg/litro)	Oxígeno (%)	pH
0,10	22,70	444	7,60	97,10	8,50

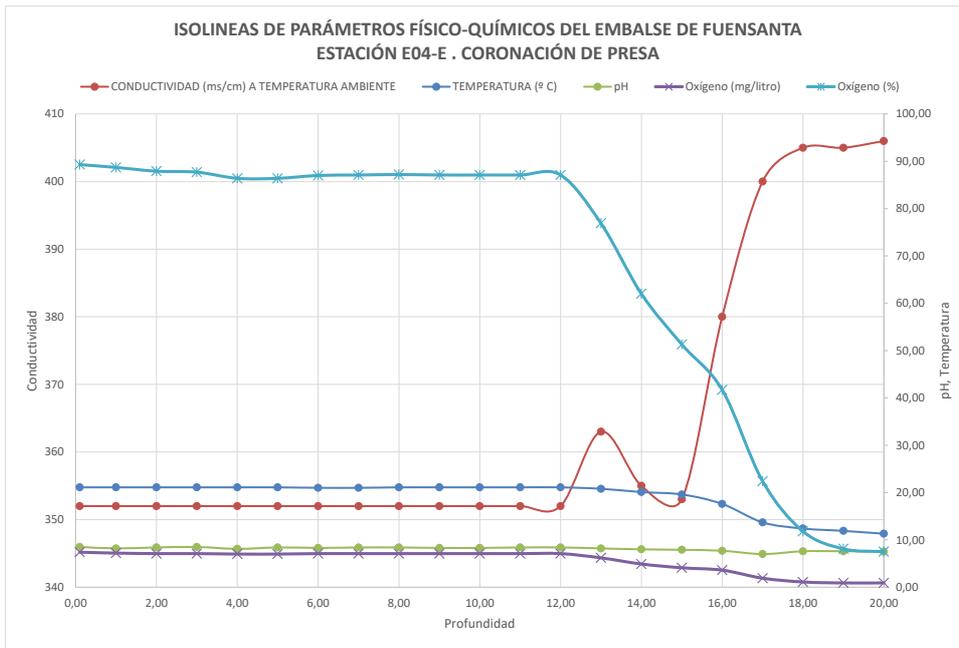
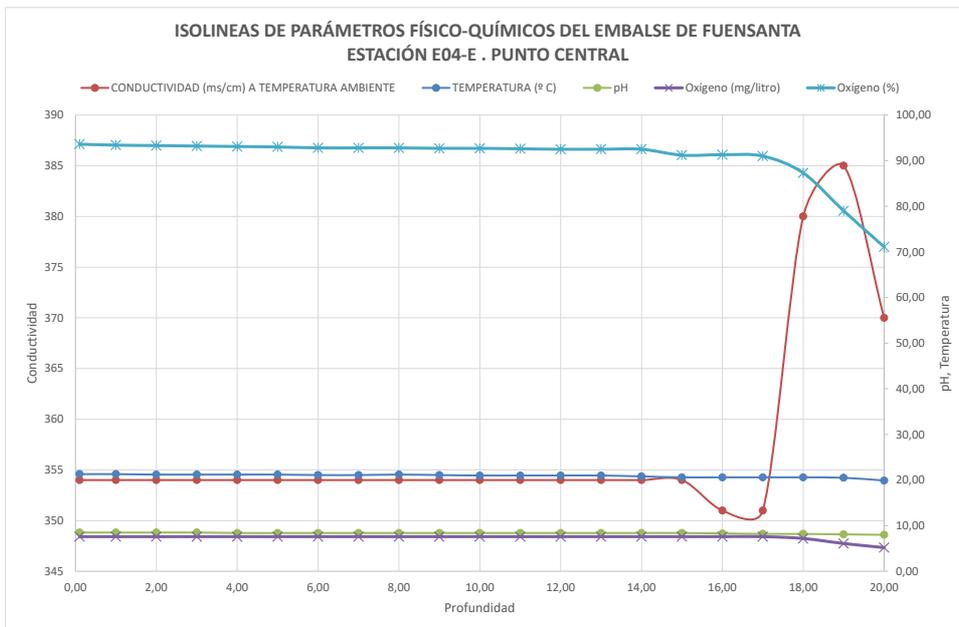
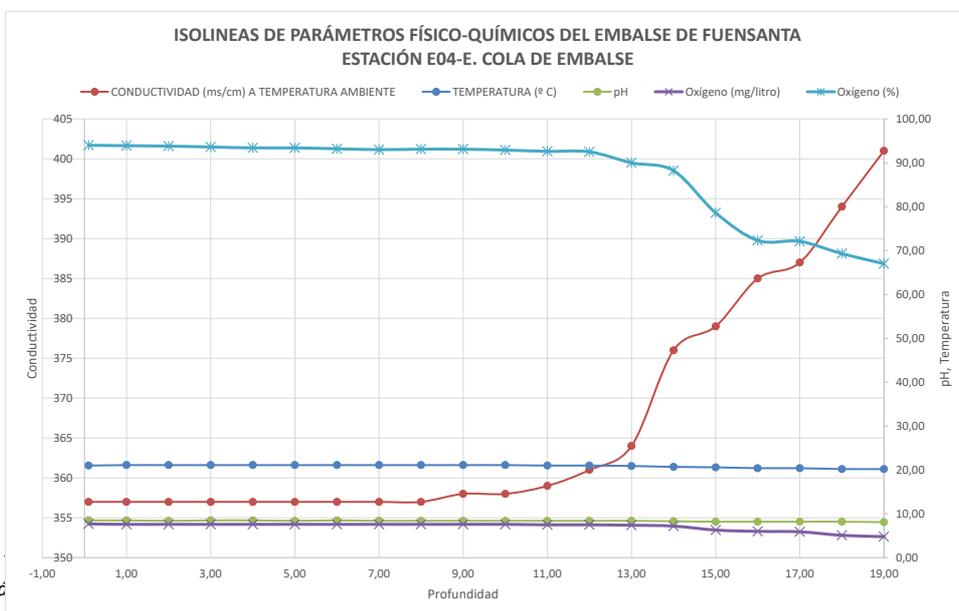
LOCALIZACIÓN: **EMBALSE DE FUENSANTA (E04-E)**      FECHA DE MUESTREO: **22-10-21**

CORONACIÓN DE PRESA					
		x	y		
Coordenadas U.T.M (punto):		569.169	4.249.537		
Profundidad máxima desde el punto de realización del perfil vertical (m):		No determinada			
PROFUNDIDAD	TEMPERATURA (° C)	CONDUCTIVIDAD (ms/cm) A TEMPERATURA AMBIENTE	Oxígeno (mg/litro)	Oxígeno (%)	pH
0,10	21,10	352	7,40	89,30	8,50
1,00	21,10	352	7,20	88,70	8,20
2,00	21,10	352	7,10	87,90	8,40
3,00	21,10	352	7,10	87,70	8,50
4,00	21,10	352	7,00	86,40	8,10
5,00	21,10	352	7,00	86,40	8,40
6,00	21,00	352	7,10	87,00	8,30
7,00	21,00	352	7,10	87,10	8,40
8,00	21,10	352	7,10	87,20	8,40
9,00	21,10	352	7,10	87,10	8,30
10,00	21,10	352	7,10	87,10	8,30
11,00	21,10	352	7,10	87,10	8,40
12,00	21,10	352	7,10	87,10	8,40
13,00	20,80	363	6,20	76,90	8,20
14,00	20,10	355	4,90	62,00	8,00
15,00	19,60	353	4,10	51,30	7,90
16,00	17,60	380	3,60	41,70	7,70
17,00	13,70	400	1,90	22,40	7,00
18,00	12,40	405	1,10	11,80	7,60
19,00	11,90	405	0,90	8,10	7,60
20,00	11,30	406	0,90	7,50	7,50

PUNTO CENTRAL DEL EMBALSE					
		x	y		
Coordenadas U.T.M (punto):		568.003	4.249.182		
Profundidad máxima desde el punto de realización del perfil vertical (m):		32,00			
PROFUNDIDAD	TEMPERATURA (° C)	CONDUCTIVIDAD (ms/cm) A TEMPERATURA AMBIENTE	Oxígeno (mg/litro)	Oxígeno (%)	pH
0,10	21,30	354	7,60	93,60	8,50
1,00	21,30	354	7,60	93,40	8,50
2,00	21,20	354	7,60	93,30	8,50
3,00	21,20	354	7,60	93,20	8,50
4,00	21,20	354	7,60	93,10	8,40
5,00	21,20	354	7,60	93,00	8,40
6,00	21,10	354	7,60	92,80	8,40
7,00	21,10	354	7,60	92,80	8,40
8,00	21,20	354	7,60	92,80	8,40
9,00	21,10	354	7,60	92,70	8,40
10,00	21,00	354	7,60	92,70	8,40
11,00	21,00	354	7,60	92,60	8,40
12,00	21,00	354	7,60	92,50	8,40
13,00	21,00	354	7,60	92,50	8,40
14,00	20,80	354	7,60	92,50	8,40
15,00	20,60	354	7,60	91,20	8,40
16,00	20,60	351	7,60	91,30	8,30
17,00	20,60	351	7,60	91,00	8,20
18,00	20,60	380	7,20	87,30	8,20
19,00	20,50	385	6,10	79,00	8,10
20,00	19,90	370	5,20	71,10	8,00

COLA DEL EMBALSE					
		x	y		
Coordenadas U.T.M (punto):		566.312	4.249.385		
Profundidad máxima desde el punto de realización del perfil vertical (m):			19,80		
PROFUNDIDAD	TEMPERATURA (° C)	CONDUCTIVIDAD (ms/cm) A TEMPERATURA AMBIENTE	Oxígeno (mg/litro)	Oxígeno (%)	pH
0,10	21,00	357	7,70	94,00	8,50
1,00	21,10	357	7,60	93,90	8,50
2,00	21,10	357	7,60	93,80	8,40
3,00	21,10	357	7,60	93,60	8,50
4,00	21,10	357	7,60	93,40	8,50
5,00	21,10	357	7,60	93,40	8,40
6,00	21,10	357	7,60	93,20	8,50
7,00	21,10	357	7,60	93,00	8,40
8,00	21,10	357	7,60	93,10	8,40
9,00	21,10	358	7,60	93,10	8,40
10,00	21,10	358	7,60	92,90	8,40
11,00	21,00	359	7,50	92,60	8,40
12,00	21,00	361	7,50	92,50	8,40
13,00	20,90	364	7,40	90,00	8,40
14,00	20,70	376	7,20	88,20	8,30
15,00	20,60	379	6,30	78,60	8,20
16,00	20,40	385	6,00	72,30	8,20
17,00	20,40	387	5,90	72,10	8,20
18,00	20,20	394	5,10	69,30	8,20
19,00	20,20	401	4,80	67,00	8,10

ORILLA DERECHA					
		x	y		
Coordenadas U.T.M (punto):		567.912	4.249.173		
PROFUNDIDAD	TEMPERATURA (° C)	CONDUCTIVIDAD (ms/cm) A TEMPERATURA AMBIENTE	Oxígeno (mg/litro)	Oxígeno (%)	pH
0,10	20,90	355	7,70	93,80	8,70

ORILLA IZQUIERDA					
		x	y		
Coordenadas U.T.M (punto):		567.776	4.249.393		
PROFUNDIDAD	TEMPERATURA (° C)	CONDUCTIVIDAD (ms/cm) A TEMPERATURA AMBIENTE	Oxígeno (mg/litro)	Oxígeno (%)	pH
0,10	21,00	355	7,60	93,30	8,80

TRANSECTO (Embarcación)					
		x	y		
Coordenadas U.T.M (punto):		567.324	4.249.321		
PROFUNDIDAD	TEMPERATURA (° C)	CONDUCTIVIDAD (ms/cm) A TEMPERATURA AMBIENTE	Oxígeno (mg/litro)	Oxígeno (%)	pH
0,10	21,00	354	7,60	93,40	8,70

9. **En esta 6ª campaña, solo se ha localizado una termoclina** y ha sido en el perfil del **embalse de La Fuensanta** en la **zona de presa** y a una **profundidad de 16,00 metros**. Por tanto, se trata de la campaña en la que menos termoclinas se han determinado. Así, por ejemplo, en la 5ª campaña, en los embalses del Cenajo y Fuensanta se determinaron 3 profundidades para cada uno de los perfiles realizados mientras que, en los **embalses del Talave y Camarillas** se determinó un único perfil que mostraba una termoclina.

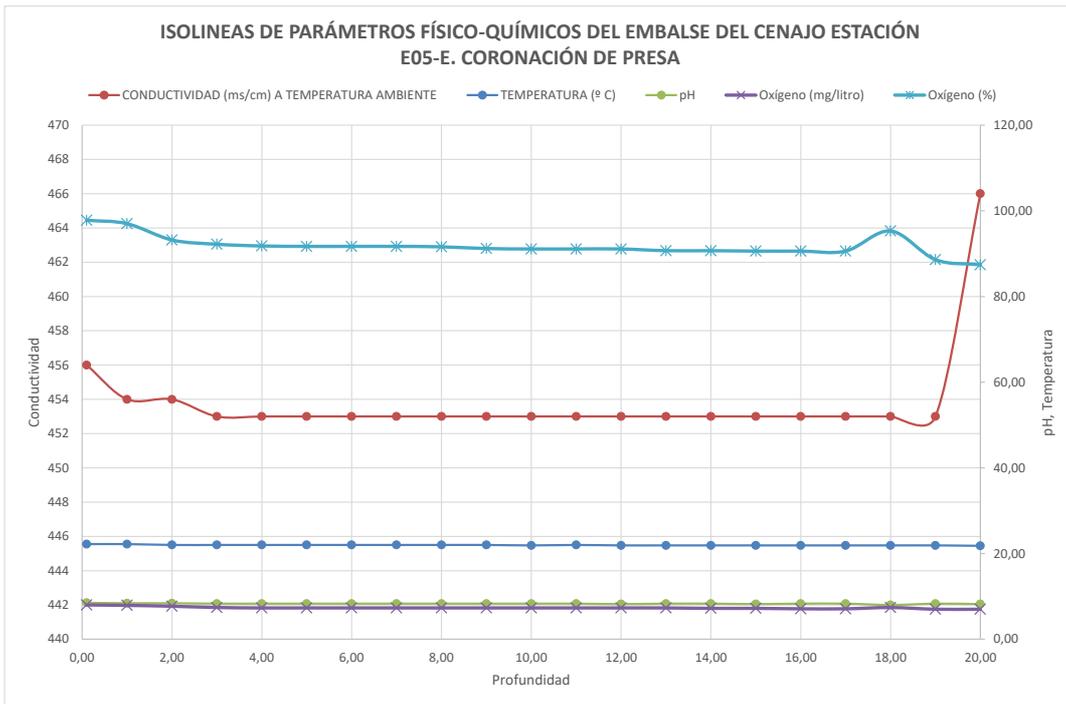
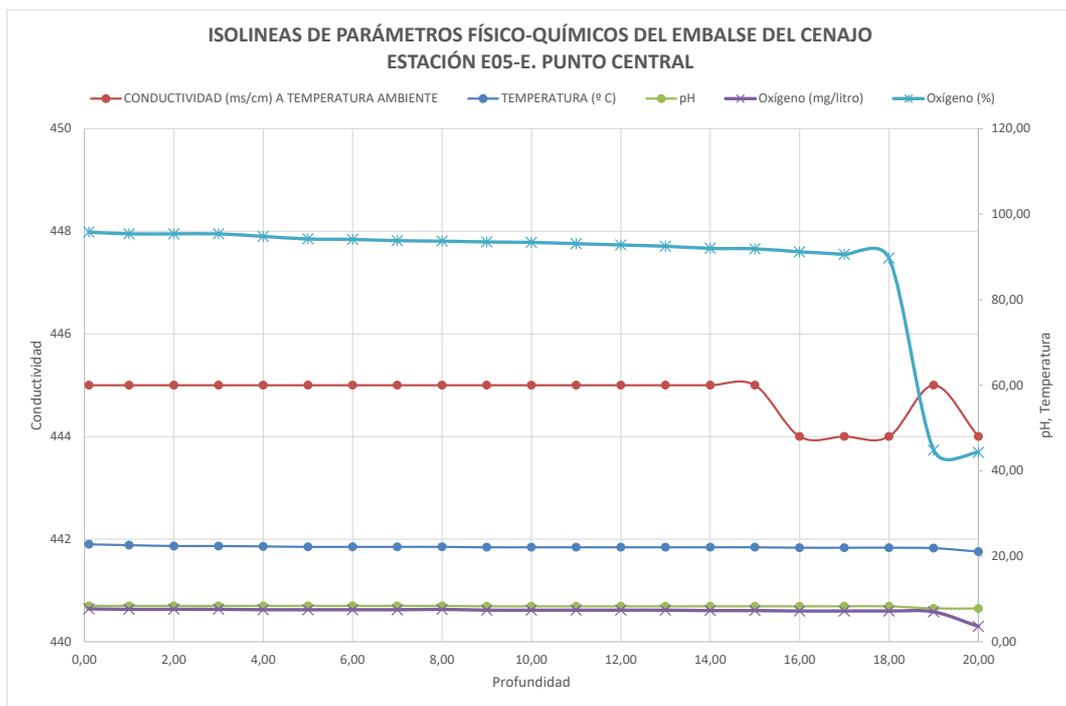
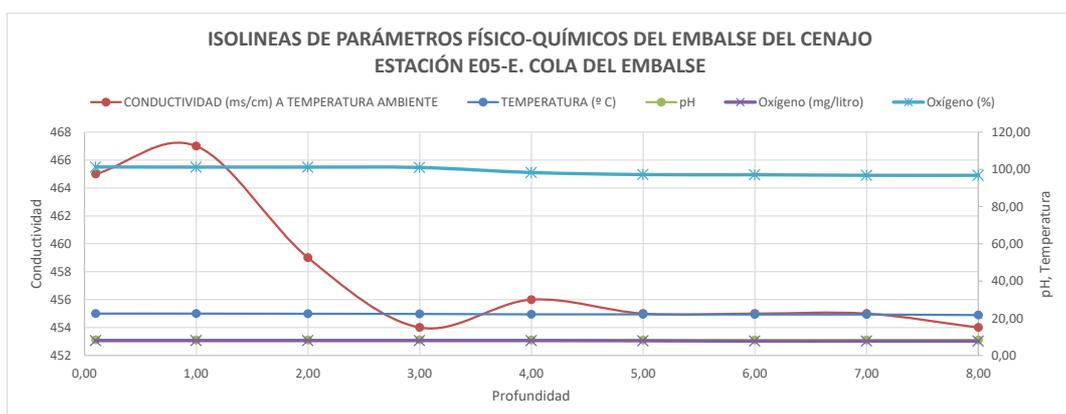
LOCALIZACIÓN: **EMBALSE DEL CENAJO (E05-E)**      FECHA DE MUESTREO: **21-10-21**

CORONACIÓN DE PRESA					
Coordenadas U.T.M (punto):		x 606.924	y 4.247.058		
Profundidad máxima desde el punto de realización del perfil vertical (m):		No determinada			
PROFUNDIDAD	TEMPERATURA (° C)	CONDUCTIVIDAD (ms/cm) A TEMPERATURA AMBIENTE	Oxígeno (mg/litro)	Oxígeno (%)	pH
0,10	22,20	456	8,00	97,80	8,50
1,00	22,20	454	7,90	97,00	8,40
2,00	22,00	454	7,70	93,20	8,40
3,00	22,00	453	7,40	92,20	8,30
4,00	22,00	453	7,30	91,80	8,30
5,00	22,00	453	7,30	91,70	8,30
6,00	22,00	453	7,30	91,70	8,30
7,00	22,00	453	7,30	91,70	8,30
8,00	22,00	453	7,30	91,60	8,30
9,00	22,00	453	7,30	91,20	8,30
10,00	21,90	453	7,30	91,10	8,30
11,00	22,00	453	7,30	91,10	8,30
12,00	21,90	453	7,30	91,10	8,20
13,00	21,90	453	7,30	90,70	8,30
14,00	21,90	453	7,20	90,70	8,30
15,00	21,90	453	7,20	90,60	8,20
16,00	21,90	453	7,10	90,60	8,30
17,00	21,90	453	7,10	90,60	8,30
18,00	21,90	453	7,40	95,30	8,00
19,00	21,90	453	7,00	88,60	8,30
20,00	21,80	466	7,00	87,40	8,20

PUNTO CENTRAL DEL EMBALSE					
Coordenadas U.T.M (punto):		x 599.706	y 4.248.682		
Profundidad máxima desde el punto de realización del perfil vertical (m):		28,50			
PROFUNDIDAD	TEMPERATURA (° C)	CONDUCTIVIDAD (ms/cm) A TEMPERATURA AMBIENTE	Oxígeno (mg/litro)	Oxígeno (%)	pH
0,10	22,80	445	7,70	95,80	8,40
1,00	22,60	445	7,60	95,40	8,40
2,00	22,40	445	7,60	95,40	8,40
3,00	22,40	445	7,60	95,40	8,40
4,00	22,30	445	7,50	94,80	8,40
5,00	22,20	445	7,50	94,20	8,40
6,00	22,20	445	7,50	94,10	8,40
7,00	22,20	445	7,50	93,80	8,40
8,00	22,20	445	7,58	93,70	8,40
9,00	22,10	445	7,40	93,50	8,30
10,00	22,10	445	7,40	93,40	8,30
11,00	22,10	445	7,40	93,10	8,30
12,00	22,10	445	7,40	92,80	8,30
13,00	22,10	445	7,40	92,50	8,30
14,00	22,10	445	7,30	92,00	8,30
15,00	22,10	445	7,30	91,90	8,30
16,00	22,00	444	7,20	91,20	8,30
17,00	22,00	444	7,20	90,60	8,30
18,00	22,00	444	7,20	89,70	8,30
19,00	21,90	445	7,00	44,80	7,80
20,00	21,10	444	3,60	44,30	7,80

COLA DEL EMBALSE					
		x	y		
Coordenadas U.T.M (punto):		596.977	4.251.944		
Profundidad máxima desde el punto de realización del perfil vertical (m):			8,10		
PROFUNDIDAD	TEMPERATURA (° C)	CONDUCTIVIDAD (ms/cm) A TEMPERATURA AMBIENTE	Oxígeno (mg/litro)	Oxígeno (%)	pH
0,10	22,50	465	8,00	101,30	8,40
1,00	22,50	467	8,00	101,20	8,30
2,00	22,40	459	8,00	101,20	8,30
3,00	22,30	454	8,00	101,00	8,40
4,00	22,10	456	8,00	98,30	8,30
5,00	22,10	455	7,90	97,20	8,30
6,00	22,00	455	7,70	97,10	8,30
7,00	22,00	455	7,70	96,80	8,30
8,00	21,70	454	7,70	96,80	8,30
ORILLA DERECHA					
		x	y		
Coordenadas U.T.M (punto):		599.571	4.248.357		
PROFUNDIDAD	TEMPERATURA (° C)	CONDUCTIVIDAD (ms/cm) A TEMPERATURA AMBIENTE	Oxígeno (mg/litro)	Oxígeno (%)	pH
0,10	22,80	444	7,60	96,70	8,60
ORILLA IZQUIERDA					
		x	y		
Coordenadas U.T.M (punto):		599.779	4.248.250		
PROFUNDIDAD	TEMPERATURA (° C)	CONDUCTIVIDAD (ms/cm) A TEMPERATURA AMBIENTE	Oxígeno (mg/litro)	Oxígeno (%)	pH

0,10	22,70	445	7,70	97,00	8,50
TRANSECTO (Embarcación)					
		x	y		
Coordenadas U.T.M (punto):		599.614	4.248.480		
PROFUNDIDAD	TEMPERATURA (° C)	CONDUCTIVIDAD (ms/cm) A TEMPERATURA AMBIENTE	Oxígeno (mg/litro)	Oxígeno (%)	pH
0,10	22,70	444	7,60	97,10	8,50

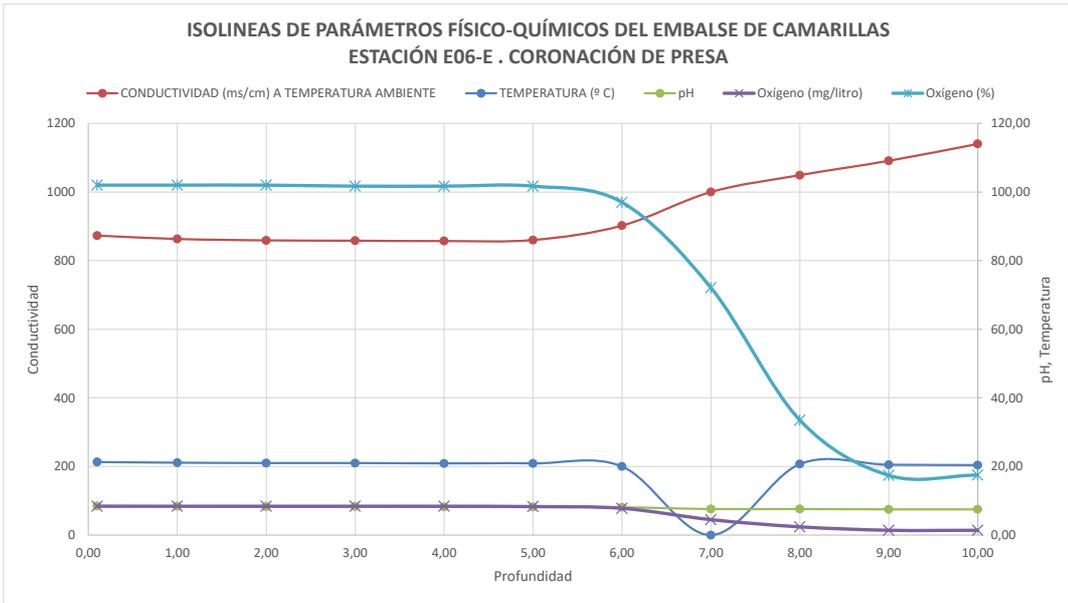
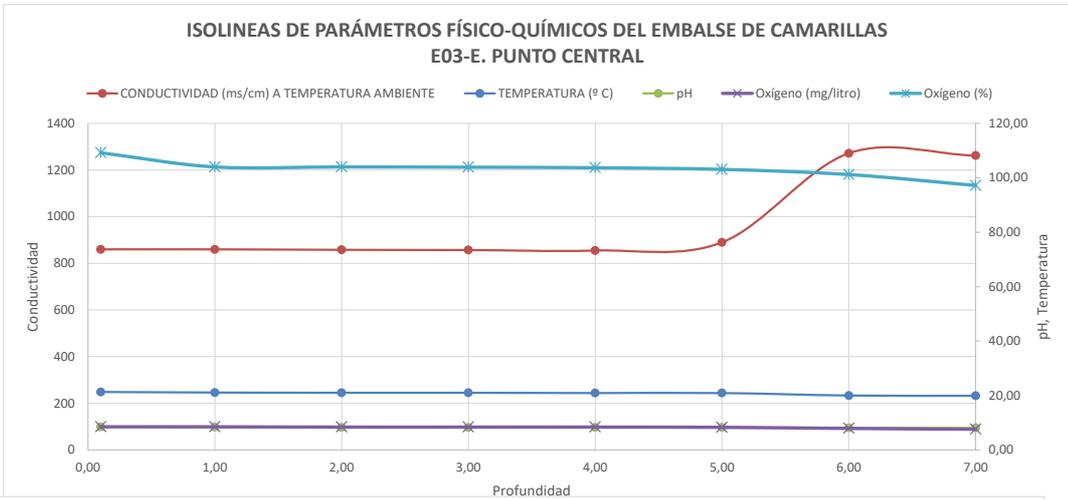
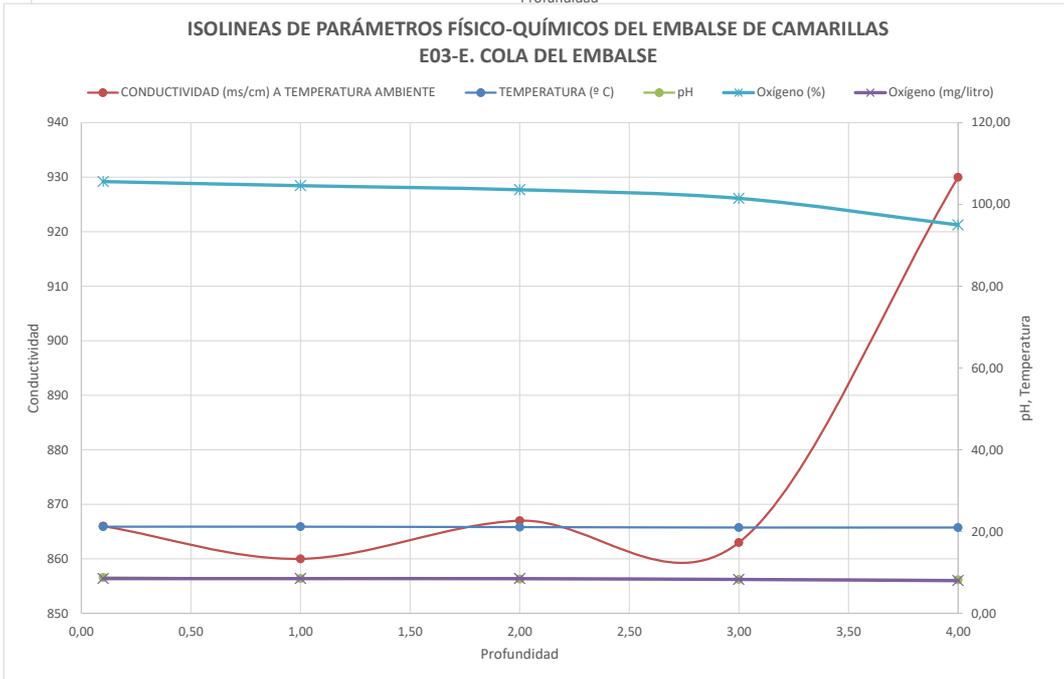
LOCALIZACIÓN: **EMBALSE DE CAMARILLAS (E06-E)**      FECHA DE MUESTREO: **21-10-21**

### CORONACIÓN DE PRESA

x	y		
<b>Coordenadas U.T.M (punto):</b>		618.102	4.244.400		
<b>Profundidad máxima desde el punto de realización del perfil vertical (m):</b>		No determinada			
PROFUNDIDAD	TEMPERATURA (° C)	CONDUCTIVIDAD (ms/cm) A TEMPERATURA AMBIENTE	Oxígeno (mg/litro)	Oxígeno (%)	pH
0,10	21,30	873	8,40	102,00	8,50
1,00	21,10	863	8,40	102,00	8,40
2,00	21,00	859	8,40	102,00	8,30
3,00	21,00	858	8,40	101,70	8,30
4,00	20,90	857	8,40	101,70	8,20
5,00	20,90	860	8,30	101,70	8,20
6,00	20,00	902	7,80	97,00	8,10
7,00	19,9	1000	4,50	72,10	7,60
8,00	20,70	1049	2,40	33,50	7,60
9,00	20,50	1091	1,40	17,40	7,50
10,00	20,40	1140	1,40	17,50	7,50

### PUNTO CENTRAL DEL EMBALSE

x	y		
<b>Coordenadas U.T.M (punto):</b>		619.321	4.246.686		
<b>Profundidad máxima desde el punto de realización del perfil vertical (m):</b>		7,50			
PROFUNDIDAD	TEMPERATURA (° C)	CONDUCTIVIDAD (ms/cm) A TEMPERATURA AMBIENTE	Oxígeno (mg/litro)	Oxígeno (%)	pH
0,10	21,30	860	8,50	109,20	8,50
1,00	21,10	860	8,50	104,00	8,40
2,00	21,00	858	8,40	104,00	8,30
3,00	21,00	857	8,40	103,90	8,30
4,00	20,90	855	8,40	103,70	8,30
5,00	20,90	890	8,30	103,10	8,30
6,00	20,00	1272	7,90	101,20	8,10
7,00	19,90	1262	7,60	97,20	8,10

COLA DEL EMBALSE					
		x	y		
Coordenadas U.T.M (punto):		619.269	4.247.452		
Profundidad máxima desde el punto de realización del perfil vertical (m):			6,00		
PROFUNDIDAD	TEMPERATURA (° C)	CONDUCTIVIDAD (ms/cm) A TEMPERATURA AMBIENTE	Oxígeno (mg/litro)	Oxígeno (%)	pH
0,10	21,20	866	8,50	105,60	8,80
1,00	21,20	860	8,50	104,60	8,50
2,00	21,10	867	8,50	103,60	8,40
3,00	21,00	863	8,30	101,50	8,30
4,00	21,00	930	8,00	95,00	8,20
ORILLA DERECHA					
		x	y		
Coordenadas U.T.M (punto):		6.190.521	4.246.723		
PROFUNDIDAD	TEMPERATURA (° C)	CONDUCTIVIDAD (ms/cm) A TEMPERATURA AMBIENTE	Oxígeno (mg/litro)	Oxígeno (%)	pH
0,10	21,40	861	8,70	107,90	8,40
ORILLA IZQUIERDA					
		x	y		
Coordenadas U.T.M (punto):		619.627	4.246.780		
PROFUNDIDAD	TEMPERATURA (° C)	CONDUCTIVIDAD (ms/cm) A TEMPERATURA AMBIENTE	Oxígeno (mg/litro)	Oxígeno (%)	pH
0,10	21,60	853	8,50	108,20	8,60
TRANSECTO (Embarcación)					
		x	y		
Coordenadas U.T.M (punto):		619.373	4.247.011

PROFUNDIDAD	TEMPERATURA (° C)	CONDUCTIVIDAD (ms/cm) A TEMPERATURA AMBIENTE	Oxígeno (mg/litro)	Oxígeno (%)	pH
0,10	21,20	854	8,50	108,60	8,40
