CONFEDERACIÓN
HIDROGRÁFICA
DEL SEGURA, O.A.

INFORME MENSUAL DE SEGUIMIENTO Nº 5 SEPTIEMBRE-OCTUBRE 2022

SERVICIO DE DETECCIÓN Y SEGUIMIENTO DE ESPECIES EXÓTICAS INVASORAS DE FAUNA EN LA DEMARCACIÓN HIDROGRÁFICA DEL SEGURA: MEJILLÓN CEBRA Y ALMEJA ASIÁTICA

Preparado por: **CAASA TECNOLOGÍA DEL AGUA, S.A.**

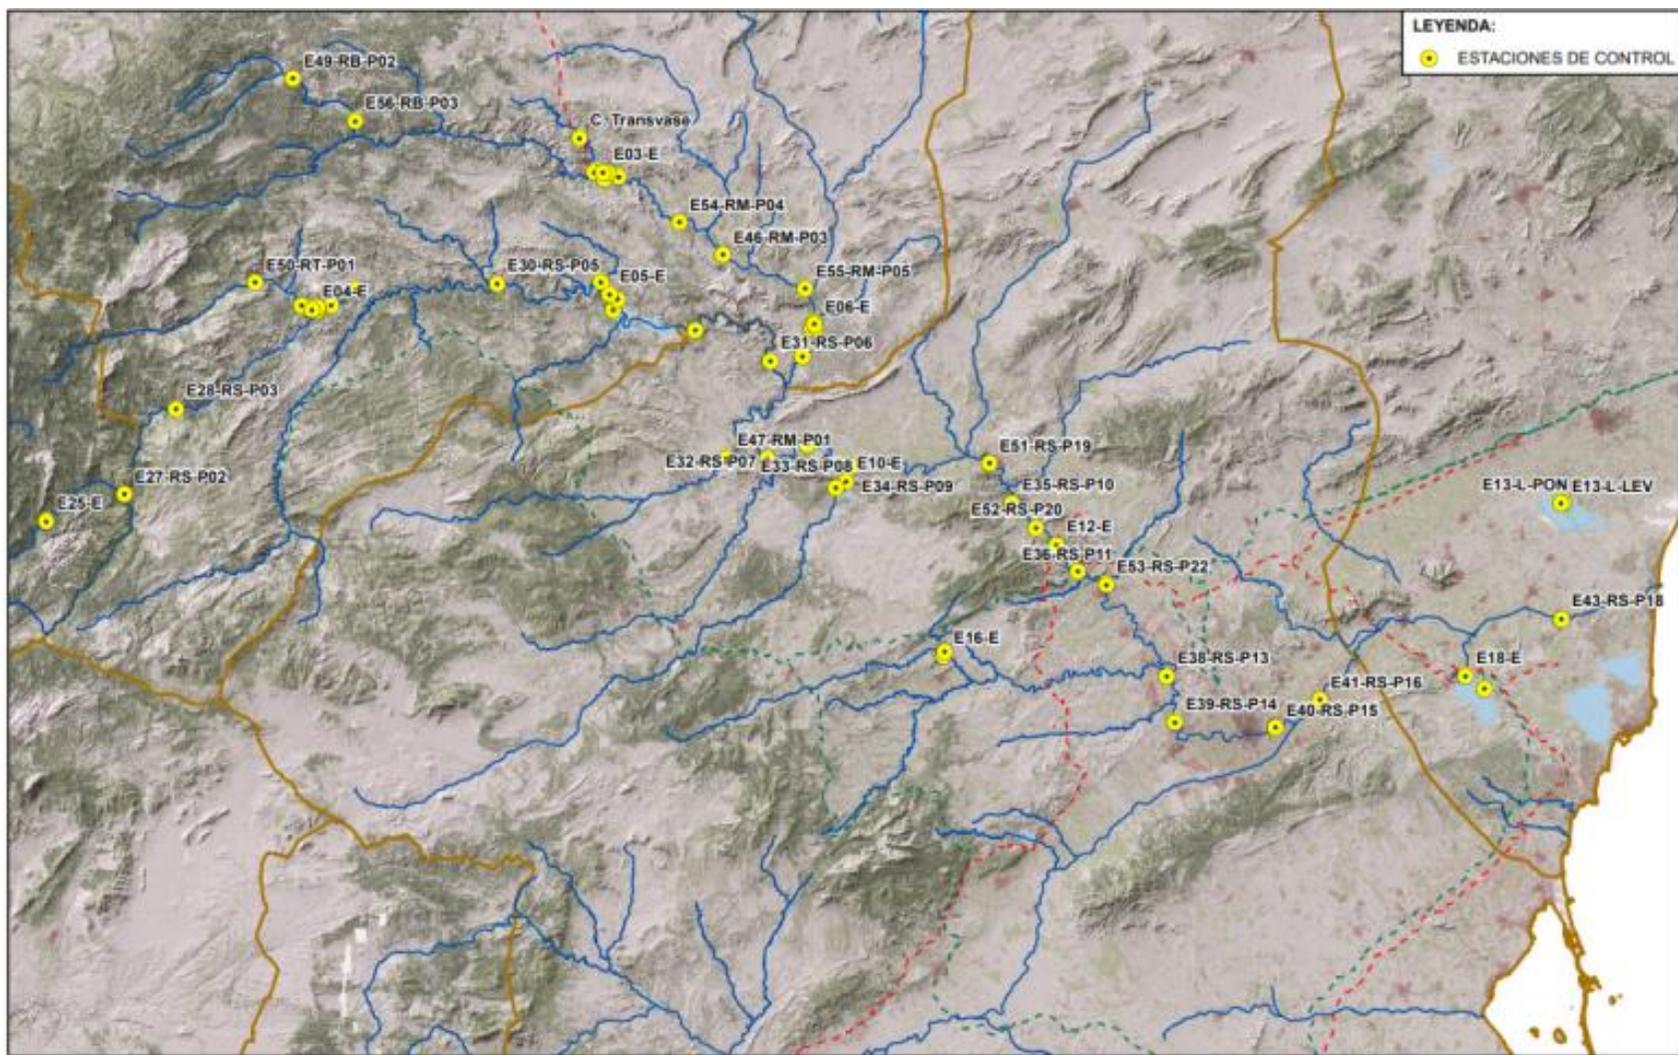
Figura nº: 1.- Estaciones pertenecientes a la Red Preliminar de Control de Mejillón Cebra (*Dreissena polymorpha*) y Almeja Asiática (*Corbicula fluminea*) de la demarcación de la Cuenca Hidrográfica del Segura. Anualidad 2022

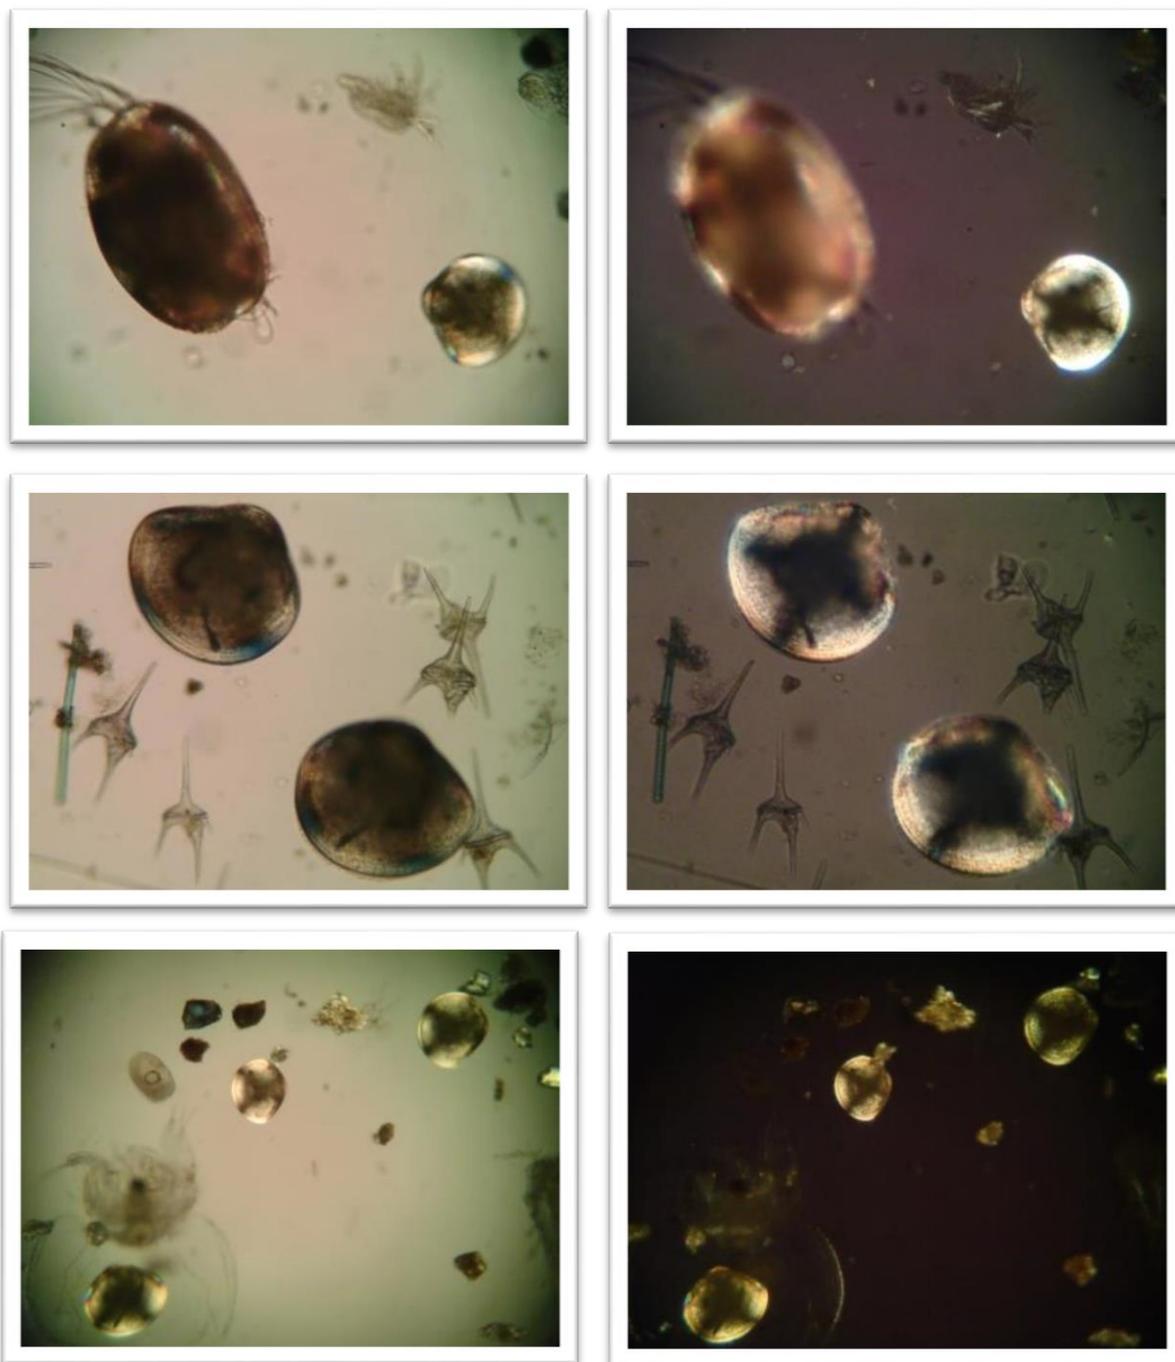
Figura nº: 2.- Microfotografías de larvas de mejillón cebra (*Dreissena polymorpha*) halladas en diferentes puntos de muestreo ubicados dentro de la Estación de Control (E03-E), **embalse del Talave** (Albacete)

En el Talave se observa un incremento significativo en el número de **larvas encontradas si lo comparamos con campañas anteriores. Llama especialmente la atención las 88 larvas de la muestra de la orilla izquierda**, una cantidad muy considerable para tratarse de una muestra tomada en la superficie de la lámina de agua, ubicación no preferente para las larvas.

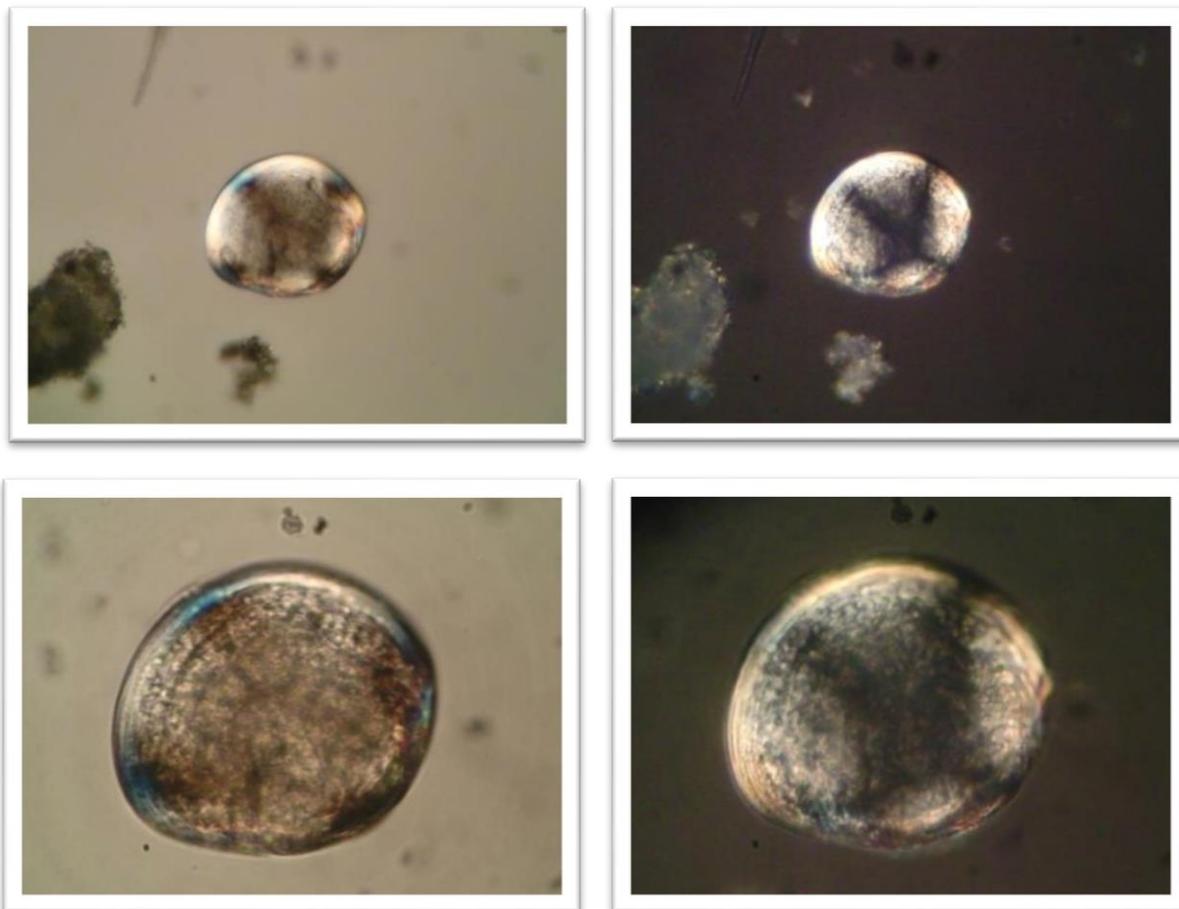
Figura nº: 3.- Microfotografías de larvas de mejillón cebra (*Dreissena polymorpha*) halladas en diferentes puntos de muestreo ubicados dentro de la Estación de Control (E05-E), **embalse del Cenajo** (Albacete y Murcia). Las larvas fueron halladas en el punto de muestreo “Orilla izquierda”

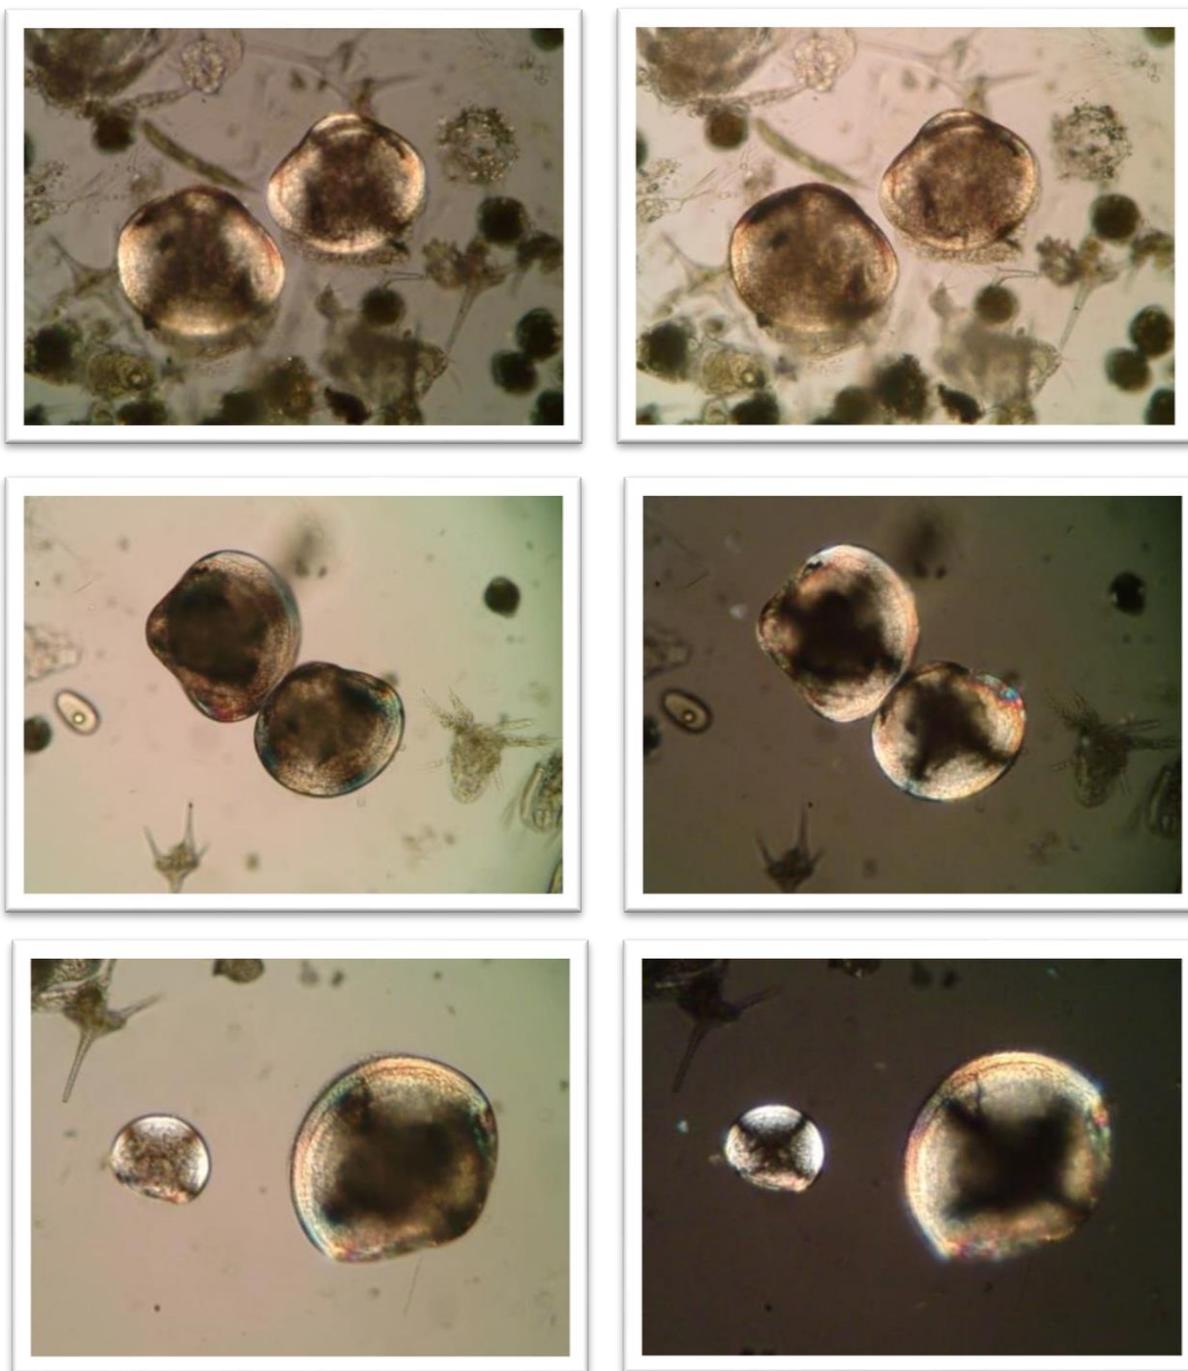
Figura nº: 4.- Microfotografías de larvas de mejillón cebra (*Dreissena polymorpha*) halladas en diferentes puntos de muestreo ubicados dentro de la Estación de Control (E06-E), **embalse de Camarillas**, (Albacete). Las larvas cuyas microfotografías se detallan, fueron halladas en diferentes puntos de dicha Estación de Control

En el **embalse de Camarillas, el incremento ha sido aún mayor**. Así, en la muestra desde presa se han hallado **75** larvas planctónicas de mejillón cebra. Si esta cifra ya representa por sí sola una cantidad alta, más llamativo aún son los resultados del resto:

- **168** larvas en la muestra del punto medio.
- **156** en la muestra de cola.
- **151** en la muestra por transecto desde embarcación. En este caso, al ser el volumen filtrado mucho mayor que en el resto de muestras, la densidad es inferior.

En los puntos desde orilla, los valores son inferiores lo que coincide con la mayor dificultad para encontrar larvas de mejillón cebra desde orilla (**34** larvas en la muestra de la orilla derecha, **40** en la izquierda).

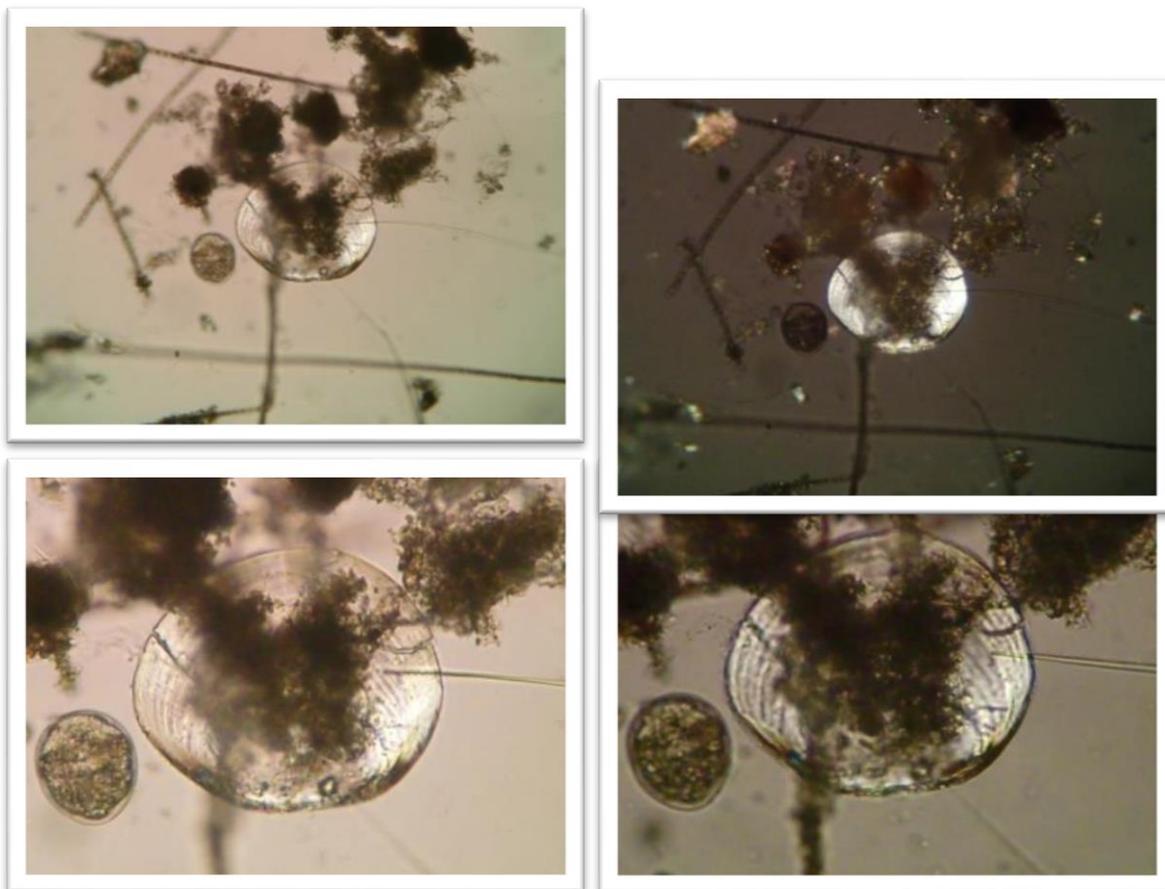
En este muestreo, se han hallado larvas de mejillón cebra en otras estaciones. En concreto, se detectó **1 larva de mejillón cebra en el embalse de Alfonso XIII** (Estación de control E10-E) en la muestra tomada mediante “pesca vertical con red lastrada”. No se hallaron larvas en la 2ª muestra tomada en superficie desde orilla.

Figura nº: 5.- Microfotografías de larva de mejillón cebra (*Dreissena polymorpha*) halladas en diferentes puntos de muestreo ubicados dentro de la Estación de Control (E10-E), **embalse de Alfonso XIII** (Murcia)

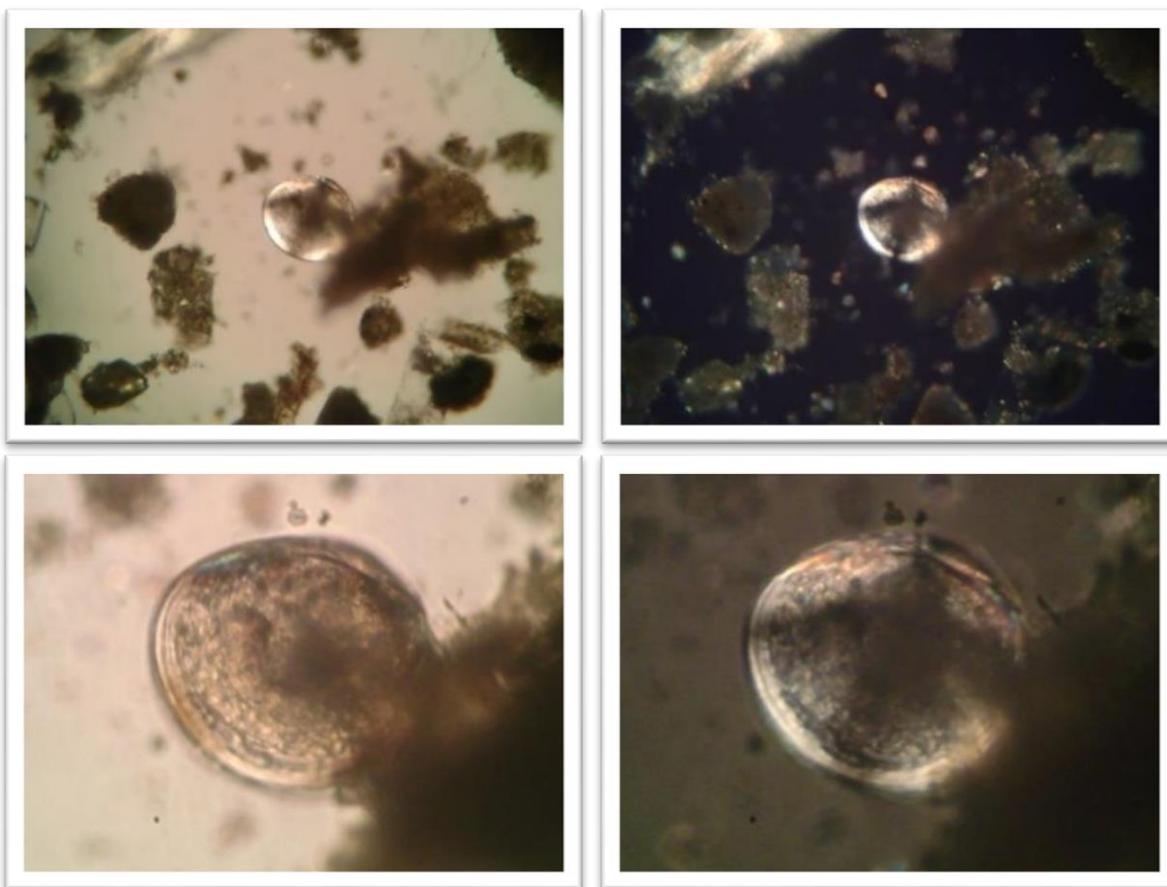
Se han detectado **2 larvas** en la muestra de la ubicada en el **Río Segura a su paso por Cieza (E51-RS-P19)**.

Figura nº: 6.- Microfotografías de larvas de mejillón cebra (*Dreissena polymorpha*) halladas en la Estación de Control E51-RS-P19 (Término Municipal de Cieza, Murcia)

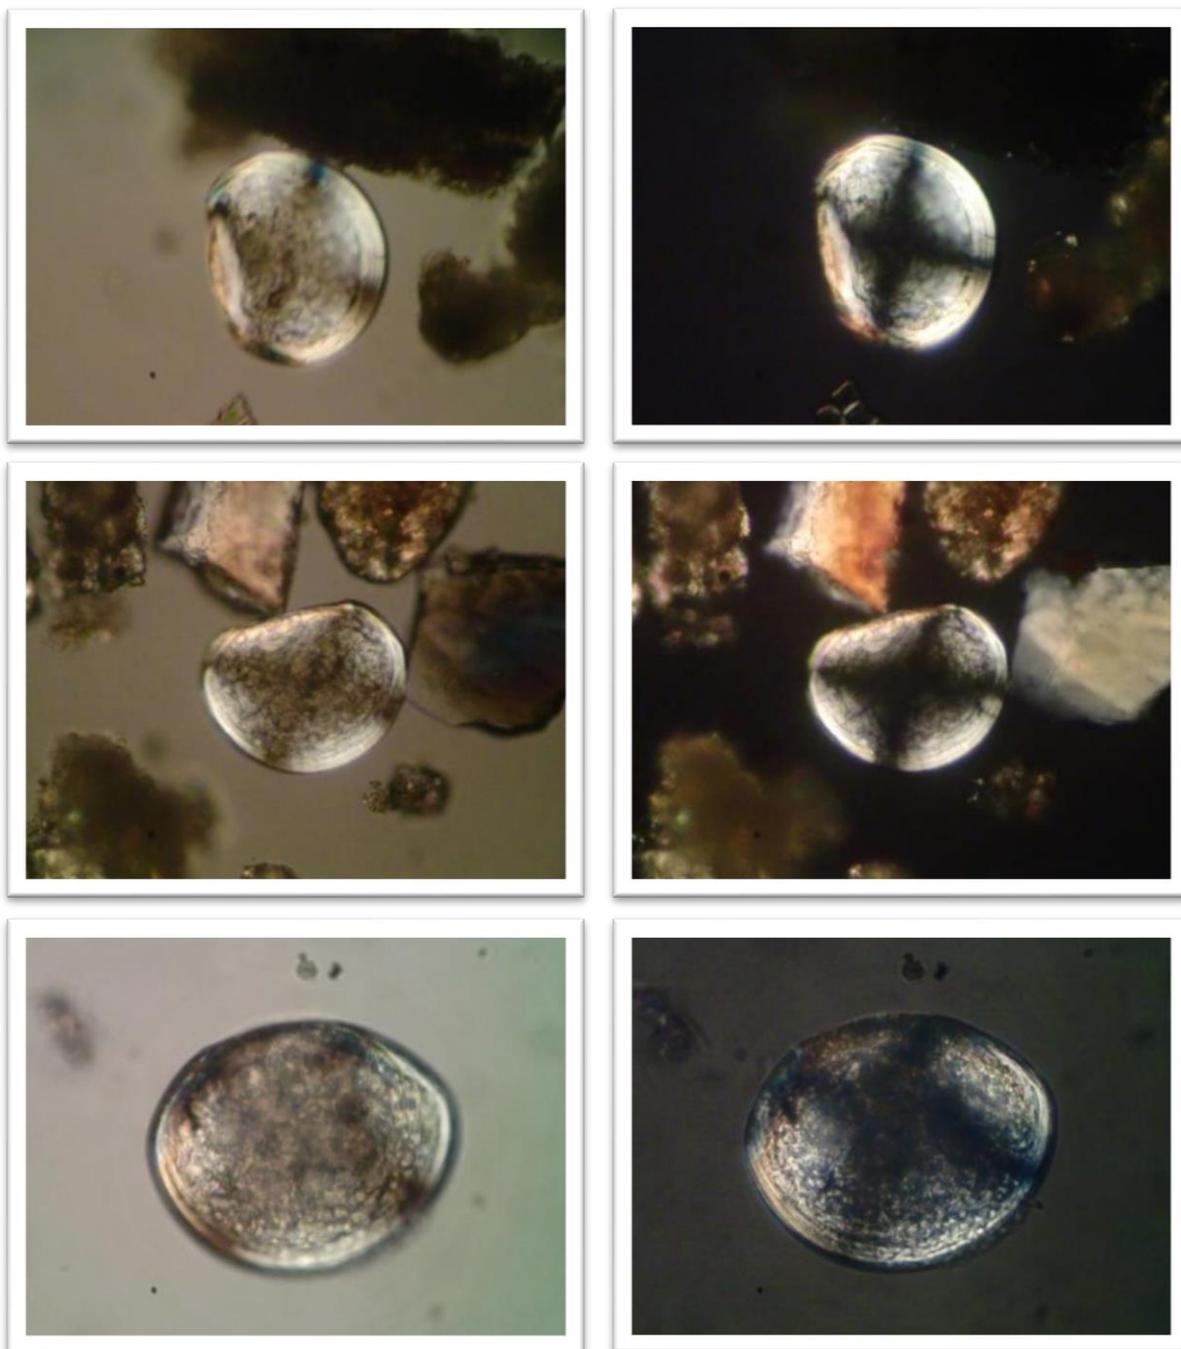
El número de larvas halladas en cada una de ellas, ha sido muy diferente. De esta manera en la Estación **E46-RM-P03**, se han hallado **12 larvas**; **6 larvas** en **E54-RM-P04** y sólo **1 larva** en la **E55-RM-P05**.

Figura nº: 7.- Microfotografías de larvas de mejillón cebra (*Dreissena polymorpha*) halladas en el río Mundo y concretamente en el tramo que fluye desde aguas abajo del embalse del Talave (Murcia) hasta su desembocadura en el embalse de Camarillas. Las Larvas expuestas fueron halladas en las **Estaciones de Control E46-RM-P03, E54-RM-P04 y E55-RM-P05.**

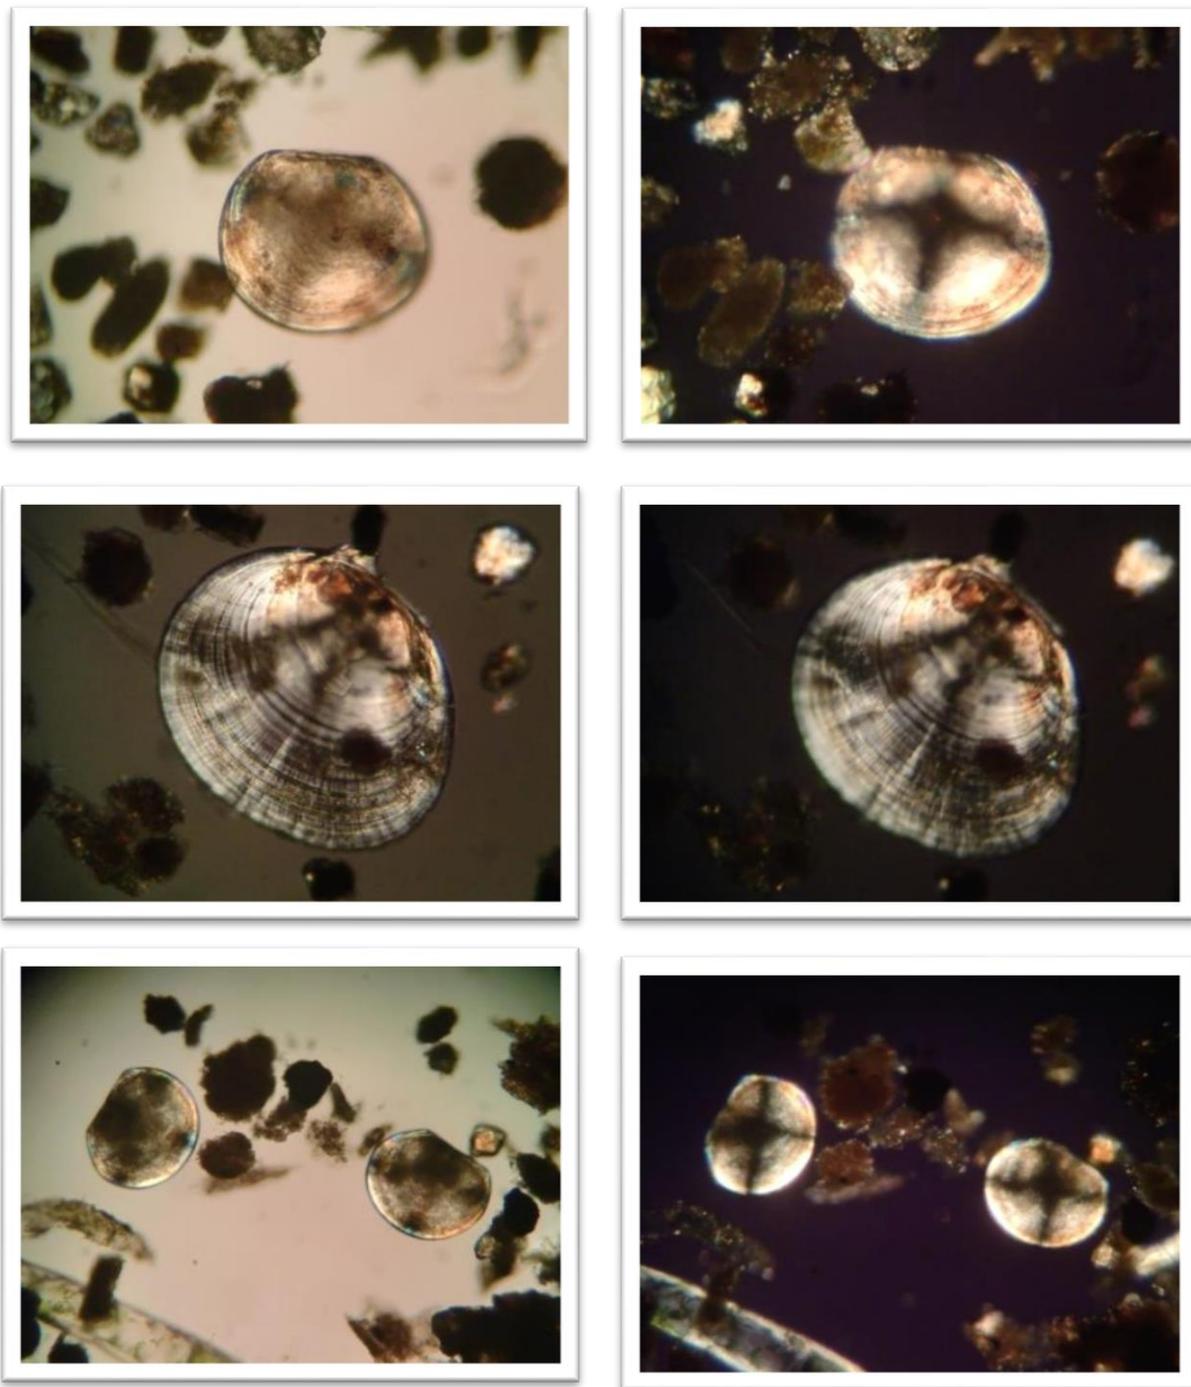
Figura nº: 8.- Microfotografías de larvas de almeja asiática (*Corbicula sp.*) hallados en diferentes Estaciones de Control muestreados en la 5ª campaña de seguimiento de E.E.I en la demarcación de la Cuenca Hidrográfica del Segura. En las microfotografías 3 y 4, se pueden apreciar nítidamente las líneas de crecimiento paralelas al borde de la valva. También se pueden apreciar las marcas o líneas perpendiculares a dichas líneas o anillos de crecimiento característica de la especie (Grupo de microfotografías nº: 1).

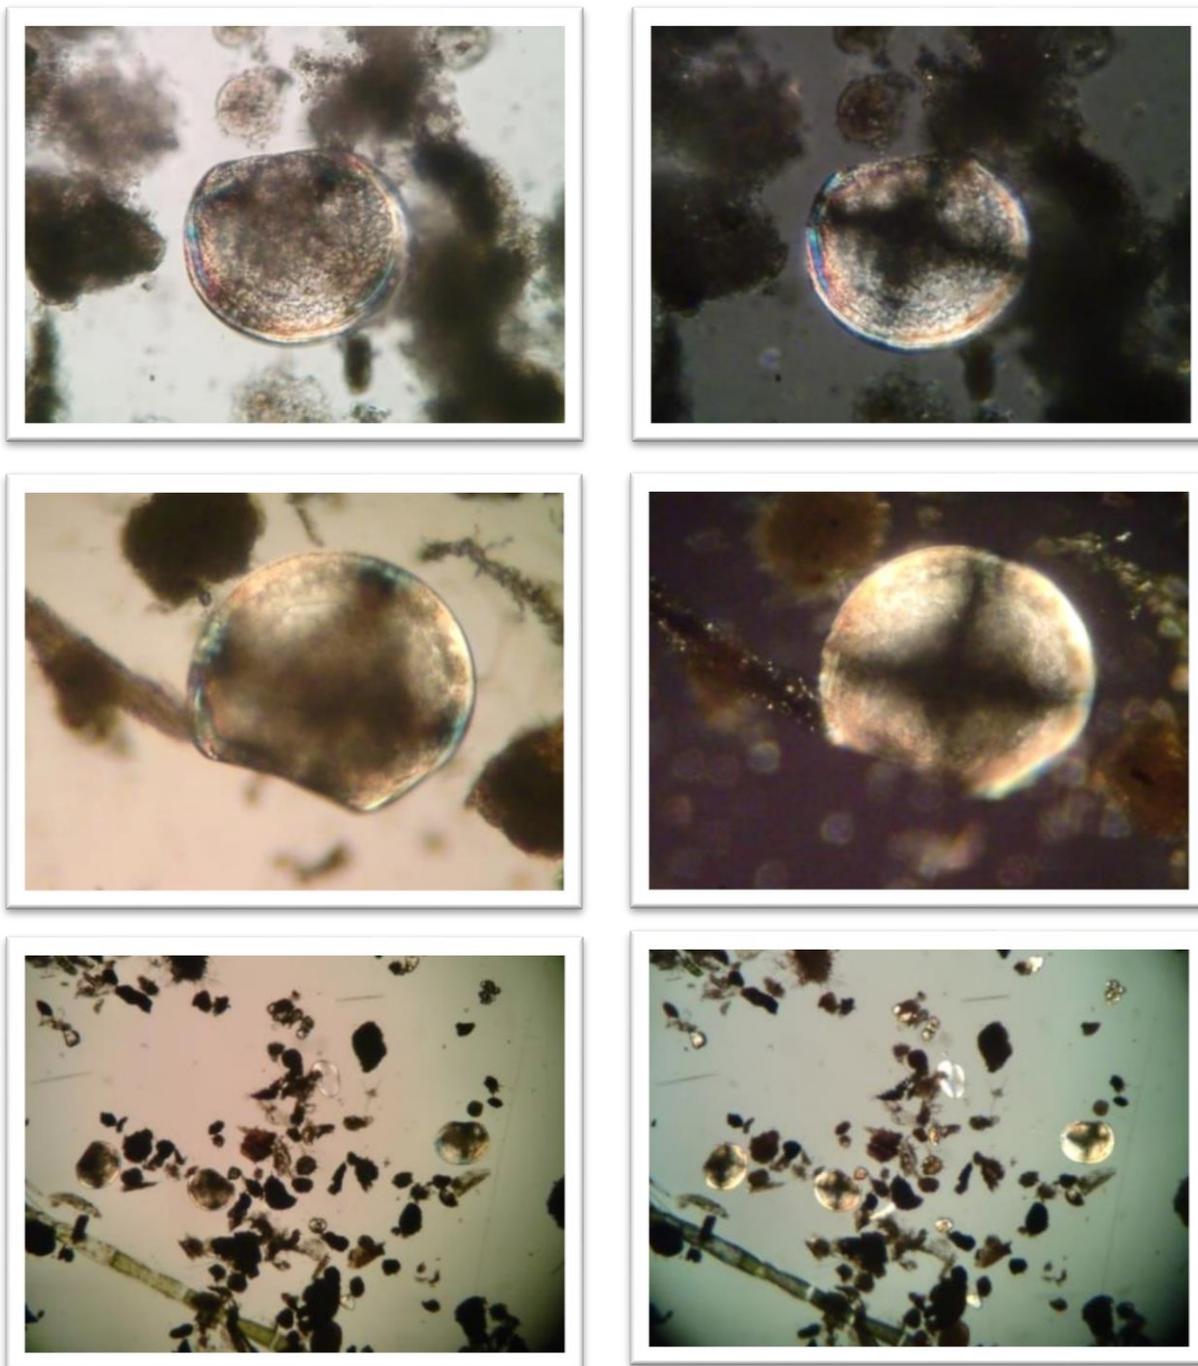
Figura nº: 9.- Microfotografías de larvas de almeja asiática (*Corbicula* sp.) hallados en **diferentes Estaciones de Control muestreados** en la 5ª campaña de seguimiento de E.E.I en la demarcación de la Cuenca Hidrográfica del Segura. En las microfotografías 5 y 6 se pueden observar 3 ejemplares de larvas planctónicas de almeja asiática, un hecho muy poco común para poder observarlos en un único campo de visión. (Grupo de microfotografías nº: 2).

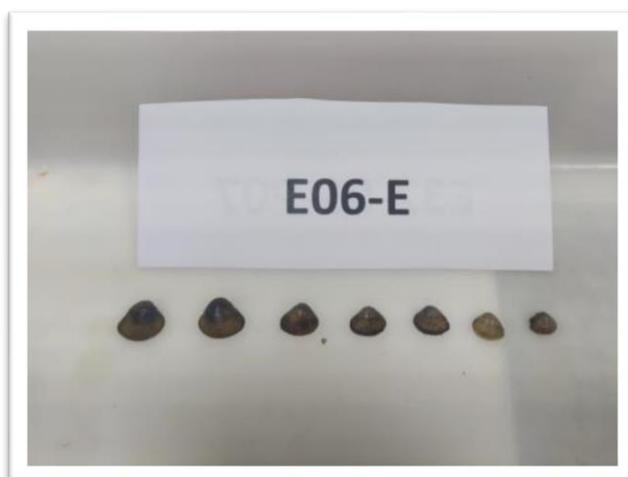
En el **Embalse de Camarillas** (Estación de Control **E06-E**), se encontraron 7 unidades de almeja asiática.

Figura nº: 10.- Foto de laboratorio realizada a los ejemplares de almeja asiática hallados en la Estación de Control E06-E. Embalse de Camarillas. Río Mundo. Término Municipal de Hellín (Albacete)

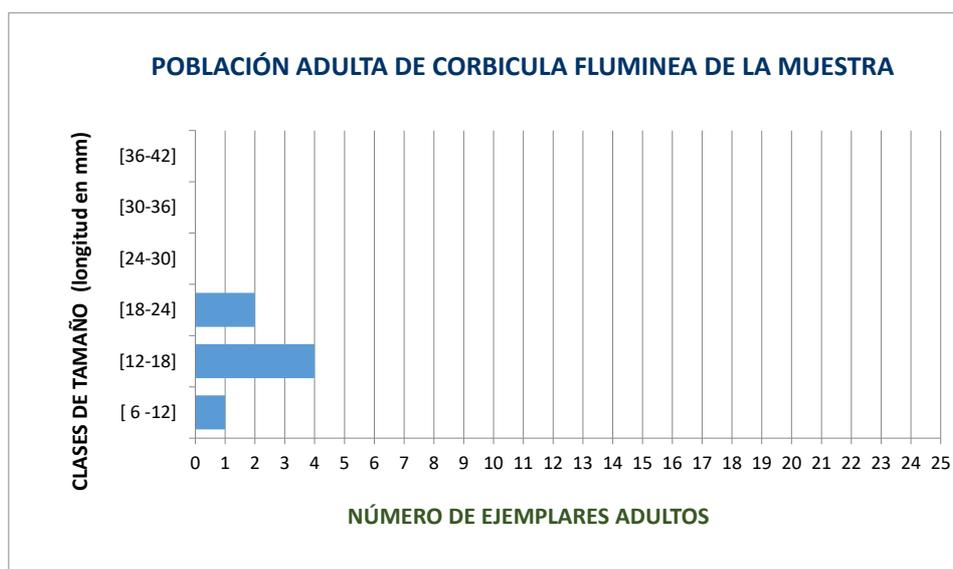
Figura nº: 11.- Gráfica de las clases de tamaño de los ejemplares de *Corbicula fluminea* hallados en la Estación E06-E. Embalse de Camarillas. Río Mundo. Término Municipal de Hellín (Albacete)

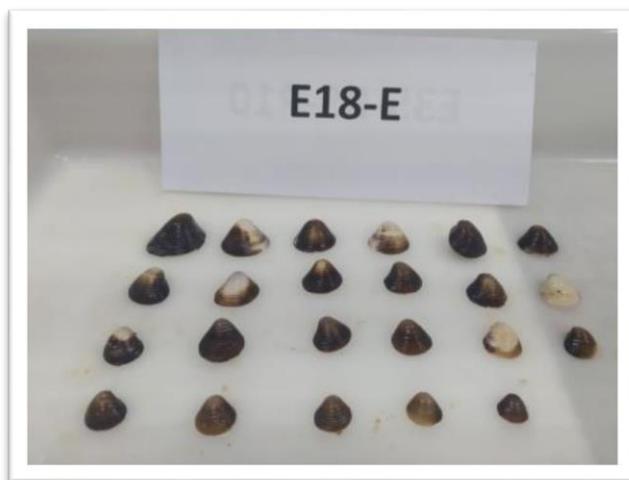
En el **Embalse de la Pedrera (E18-E)** se hallaron 23 unidades. La clase dominante es la de 12-18 mm (11 Ud), seguida por la de 18-24 mm (8 Ud).

Figura nº: 12.- Foto de laboratorio realizada a los ejemplares de almeja asiática de la Estación E18-E. Embalse de La Pedrera. T.M. Orihuela (Alicante)

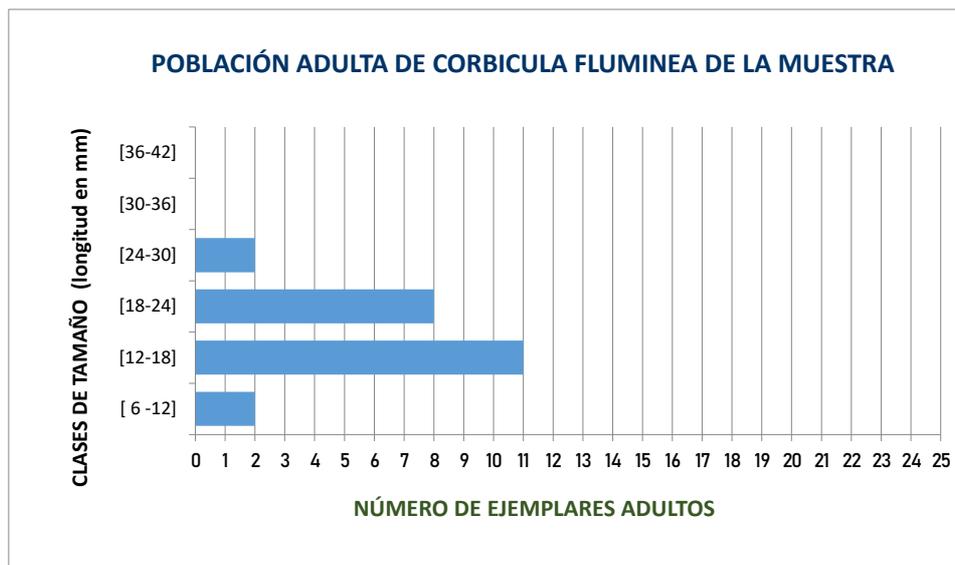
Figura nº: 13.- Gráfica de las clases de tamaño de los ejemplares de *Corbicula fluminea* hallados en la Estación E18-E. Embalse de La Pedrera. T.M. de Orihuela (Alicante)

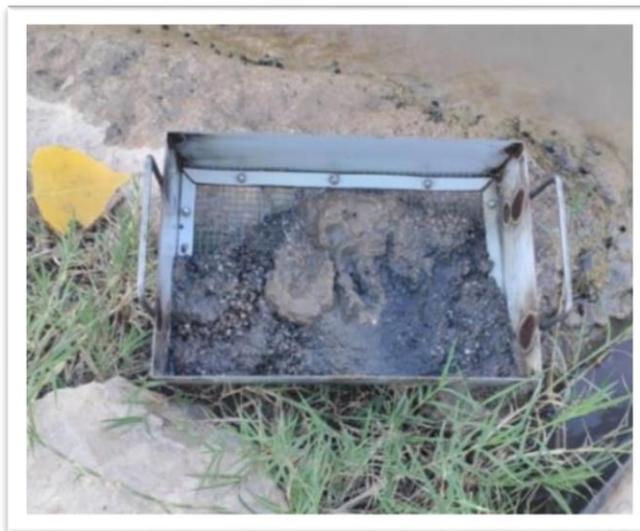
En la Estación de Control E32-RS-P07 (junto al Club de Piragüismo de Calasparra), se encontraron 5 unidades de almeja asiática.

Figura nº: 14.- Sustrato hallado en la Estación de Control E32-RS-P07.
 Club de piragüismo de Calasparra (Murcia)

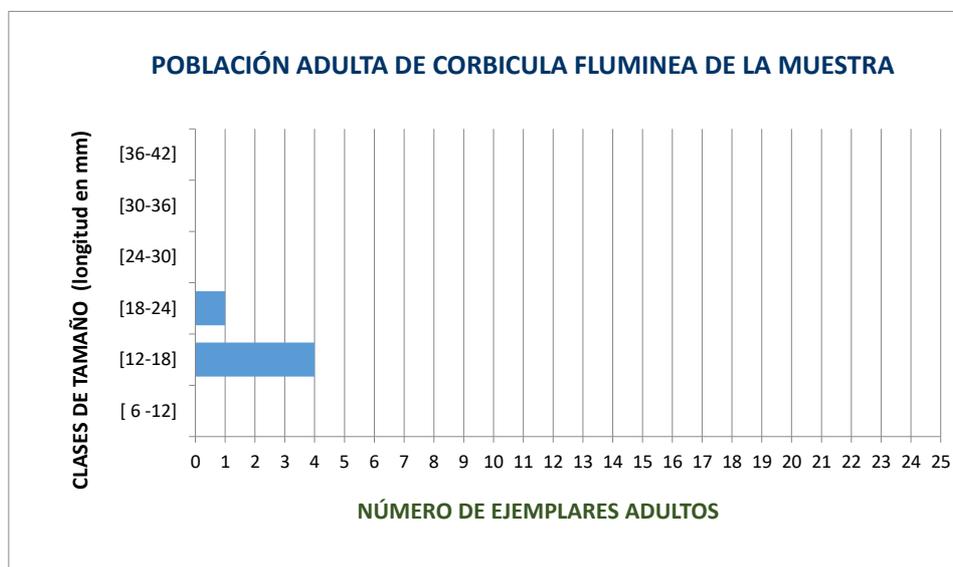
Figura nº: 15.- Gráfica de las clases de tamaño de los ejemplares de *Corbicula fluminea* hallados en la Estación E32-RS-P07. Club de piragüismo de Calasparra (Murcia)

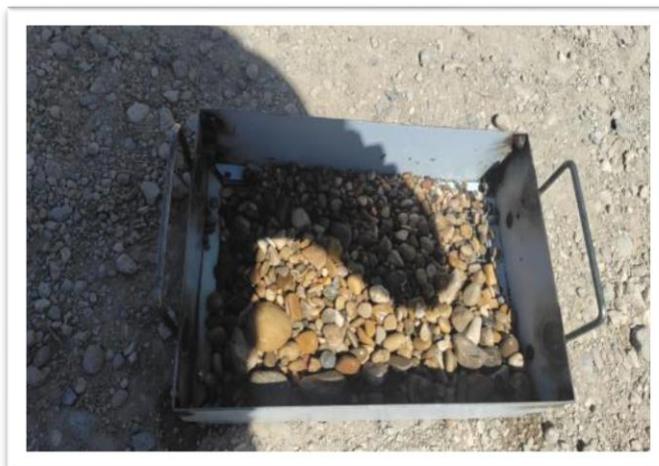
En la estación **E35-RS-P10 (playa fluvial El Jarral, en Abarán)** el sustrato es uno de los más idóneos para el muestreo de adultos y asentamiento de almeja asiática. **Se encontraron 7 ejemplares.**

Figura nº: 16.- Sustrato hallado en la Estación de Control E35-RS-P10. Parque Presa “El Jarral”. Término Municipal de Abarán. (Murcia)

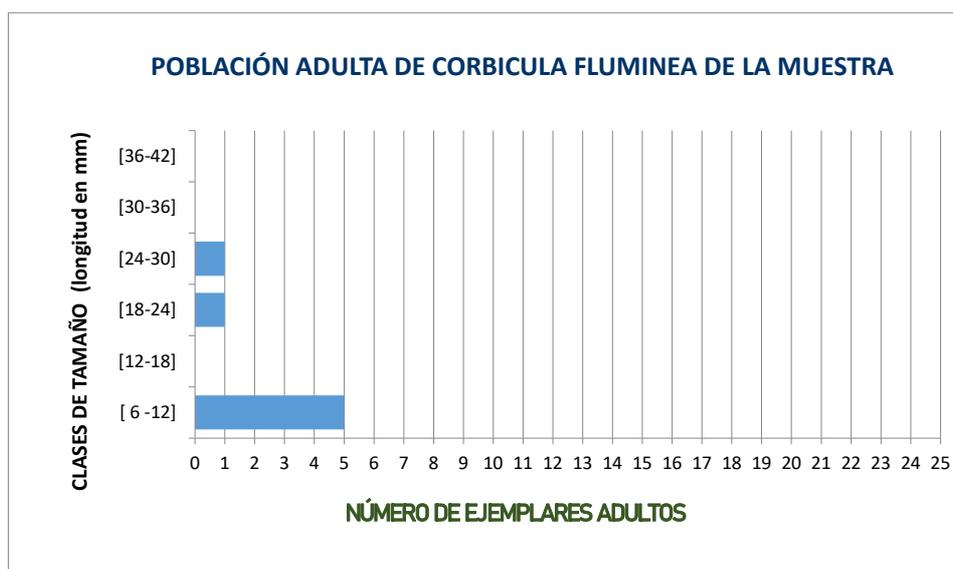
Figura nº: 17.- Gráfica representativa de las clases de tamaño de los ejemplares de *Corbicula fluminea* hallados en la Estación de Control E35-RS-P10. Parque Presa “El Jarral”. Término Municipal de Abarán. (Murcia)

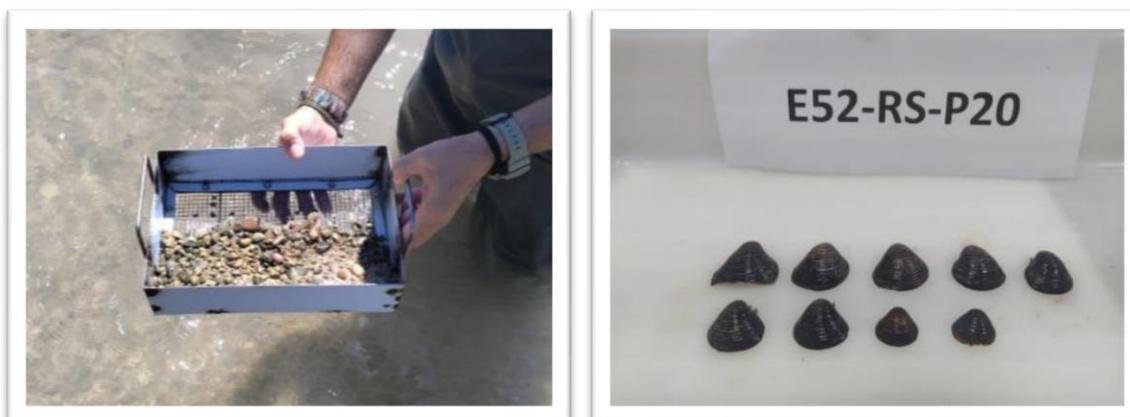
En la estación **E52-RS-P20 (Río Segura en Blanca)** se hallaron 9 unidades de almeja asiática.

Figura nº: 18.- Sustrato hallado en la Estación de Muestreo E52-RS-P20, Término Municipal de Blanca (Murcia). La segunda instantánea corresponde a una fotografía realizada en laboratorio de CAASA de los ejemplares hallados

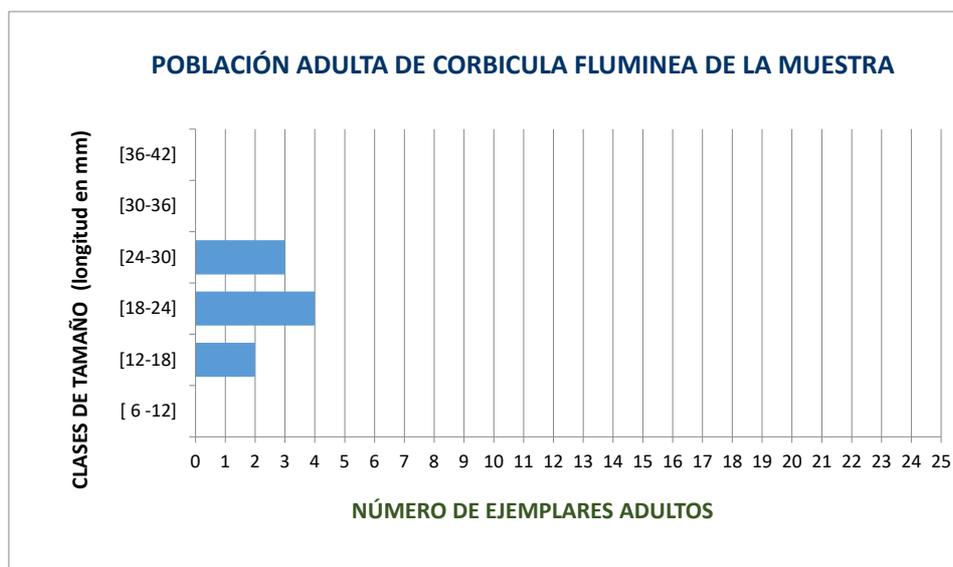
Figura nº: 19.- Gráfica de las clases de tamaño de los ejemplares de *Corbicula fluminea* hallados en la Estación E52-RS-P20, T.M. de Blanca (Murcia)

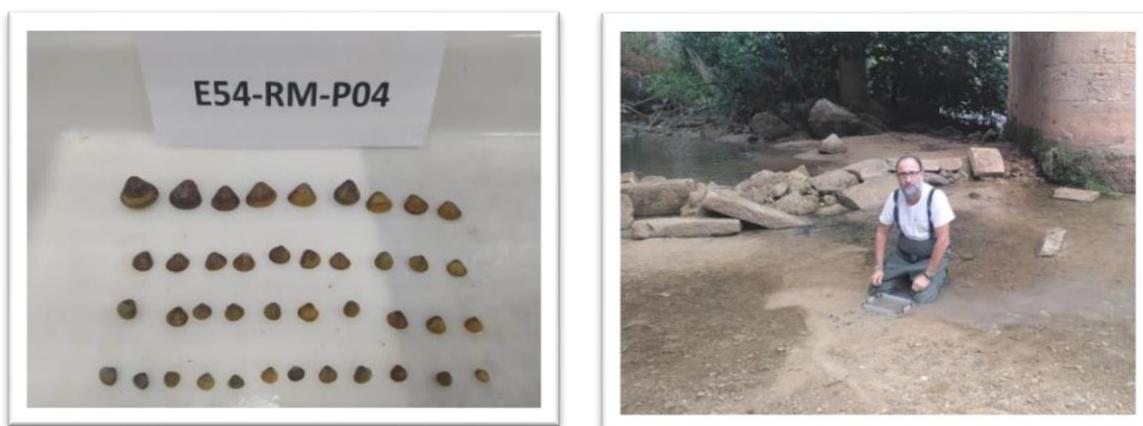
En la Estación E54-RM-P04 (Río Mundo en El Peral) es el punto donde más adultos de almeja asiática se han hallado, en total, 41. La clase de tamaño predominante es la de 6-12 mm (25 ejemplares).

Figura nº: 20.- Sustrato hallado en la Estación E54-RM-P04, T.M. de Hellín (Albacete). La segunda instantánea corresponde a una fotografía realizada en laboratorio de CAASA de los ejemplares

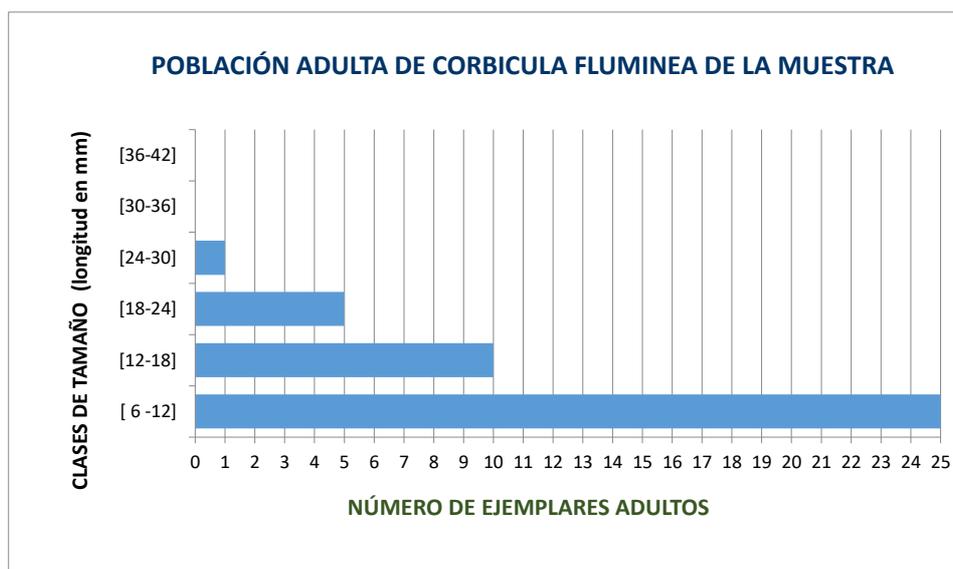
Figura nº: 21.- Gráfica de las clases de tamaño de los ejemplares de *Corbicula fluminea* hallados en la Estación de Muestreo E54-RM-P04, T.M. de Hellín (Albacete)

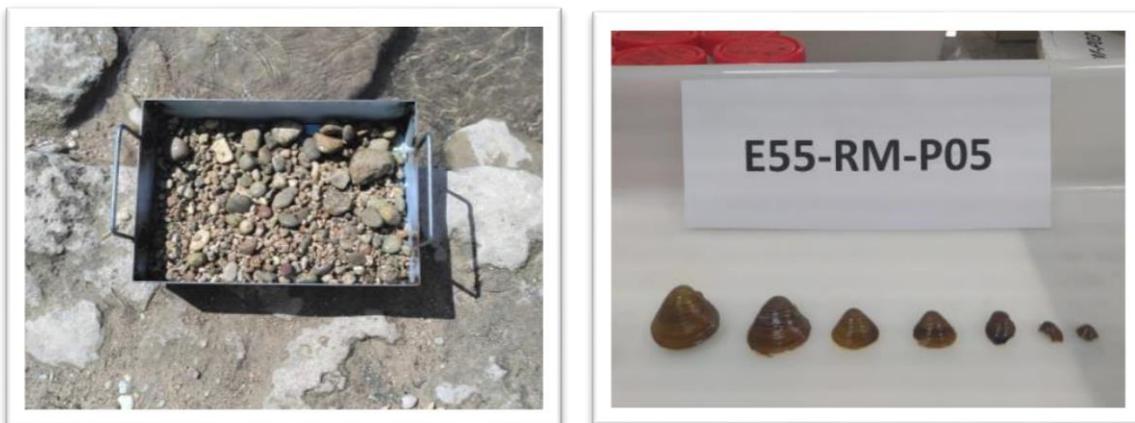
Por último, en la otra estación del Río Mundo en la que se encontraron adultos de almeja asiática fueron en total, 7 (estación E55-RM-P05, en Azaraque, jardín fluvial de Agramón).

Figura nº: 22.- Sustrato hallado en la Estación E55-RM-P05, T.M. de Hellín (Albacete). La segunda instantánea corresponde a una fotografía realizada en laboratorio de CAASA de los ejemplares hallados

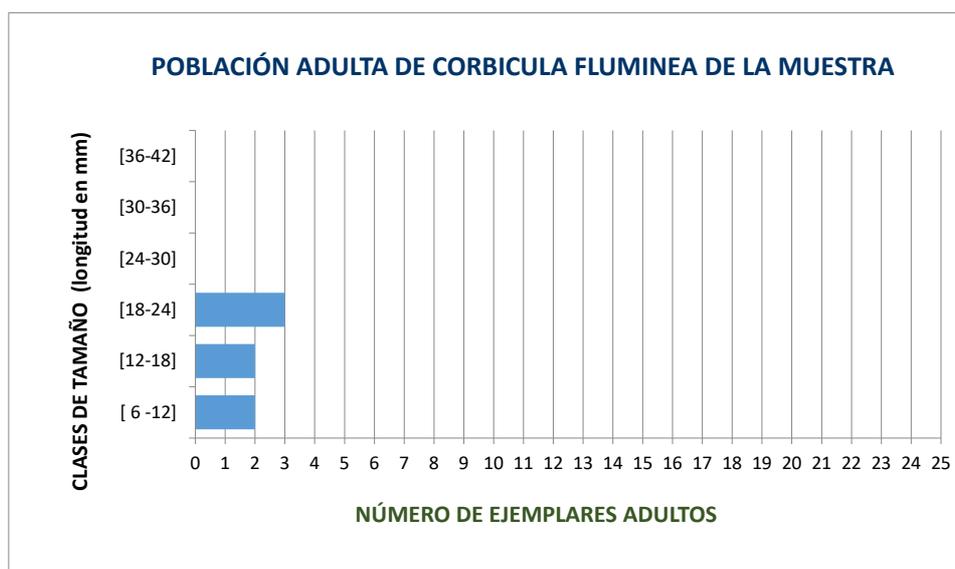
Figura nº: 22.- Gráfica de las clases de tamaño de los ejemplares de *Corbicula fluminea* hallados en la Estación de E55-RM-P05, T.M. de Hellín (Albacete)
