## **VALORACIÓN DEL ESTADO AMBIENTAL DEL RÍO MULA Y LA RAMBLA DE PEREA. TT.MM. MULA Y ALBUDEITE (MURCIA).**

1.	Objeto y Justificación. ....	5
2.	Emplazamiento. ....	6
3.	Valoración ambiental.....	7
4.	Condiciones de los tramos fluviales.....	8
4.1.	Sectorización ambiental, estaciones de muestreo e índices de valoración ambiental. ....	8

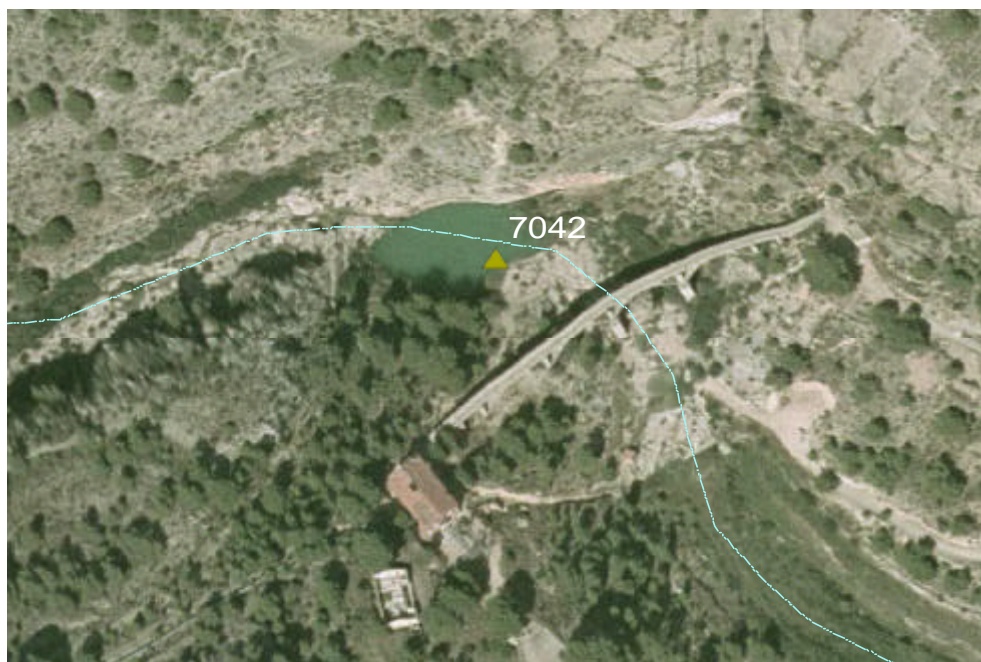
**Figura 5:** Ubicación aproximada de la estación de aforos 7042, en las proximidades del azud del segundo sector.

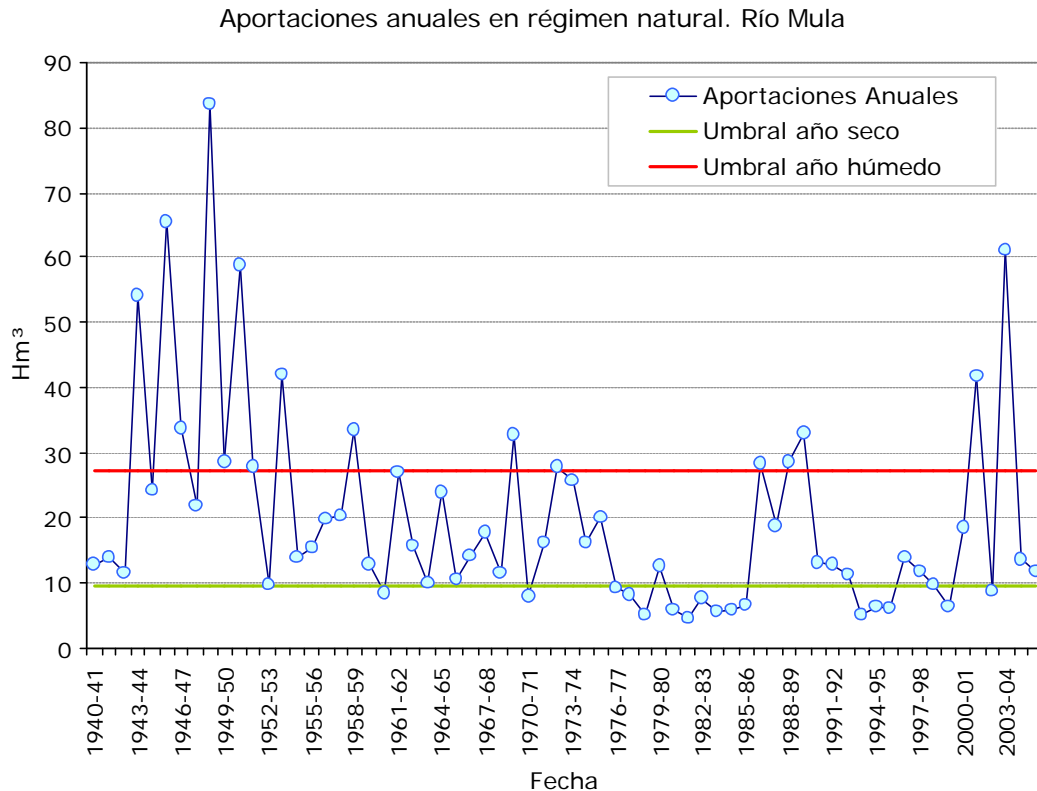
**Figura 7:** Gráfica de aportaciones anuales del río Mula objeto de estudio. Magnitud y variabilidad interanual (IAHRIS).

Al observar la **magnitud de las aportaciones anuales** apreciamos un **amplio rango comprendido aproximadamente entre 83 y 4,5 hm<sup>3</sup>**, con significativa alternancia de periodos con años de mayores aportaciones frente a periodos muy secos, característica muy ligada al clima en el que nos encontramos.

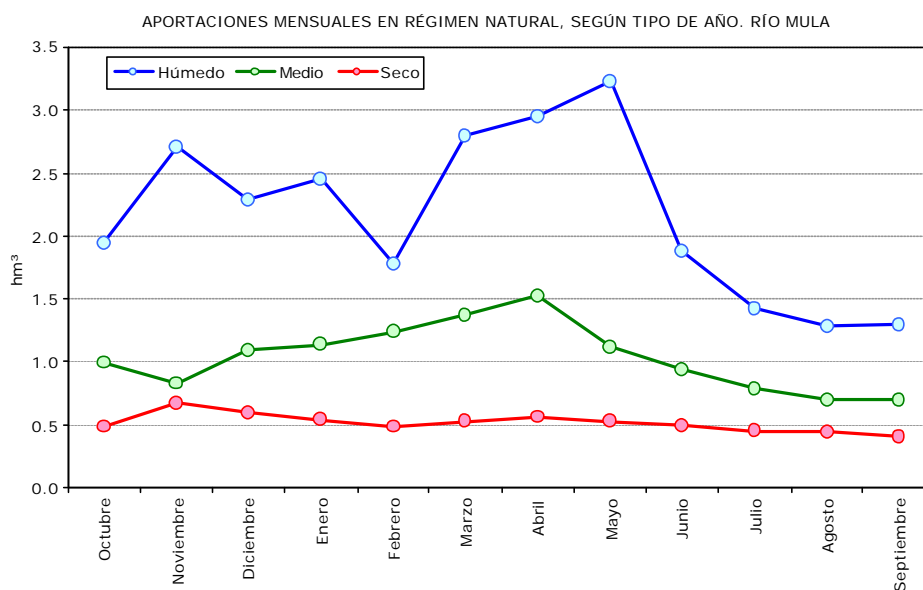
Figura 8: Gráfica de aportaciones mensuales según tipo de año.

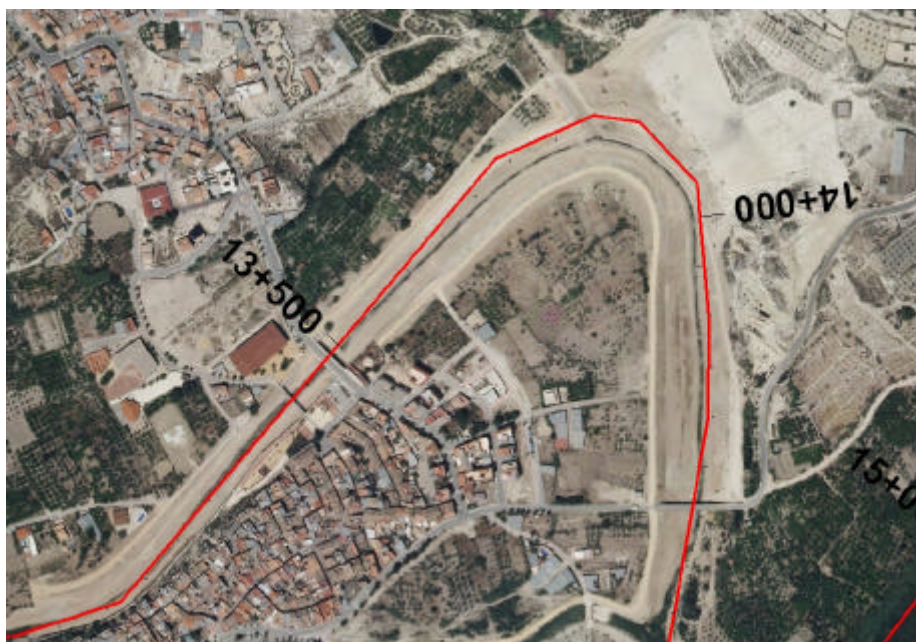
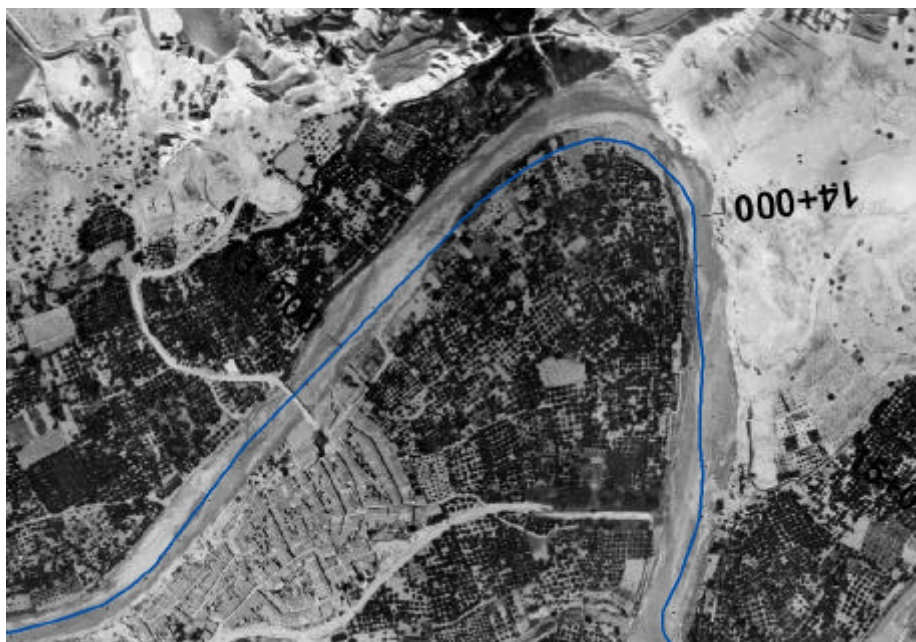
**Figura 13:** Trazado del río Mula a su paso por la localidad de Albudeite correspondiente al año 1.929 sobre la ortofoto actual.

**Figura 14:** Trazado actual del río Mula a su paso por la localidad de Albudeite sobre ortofoto de 1929.

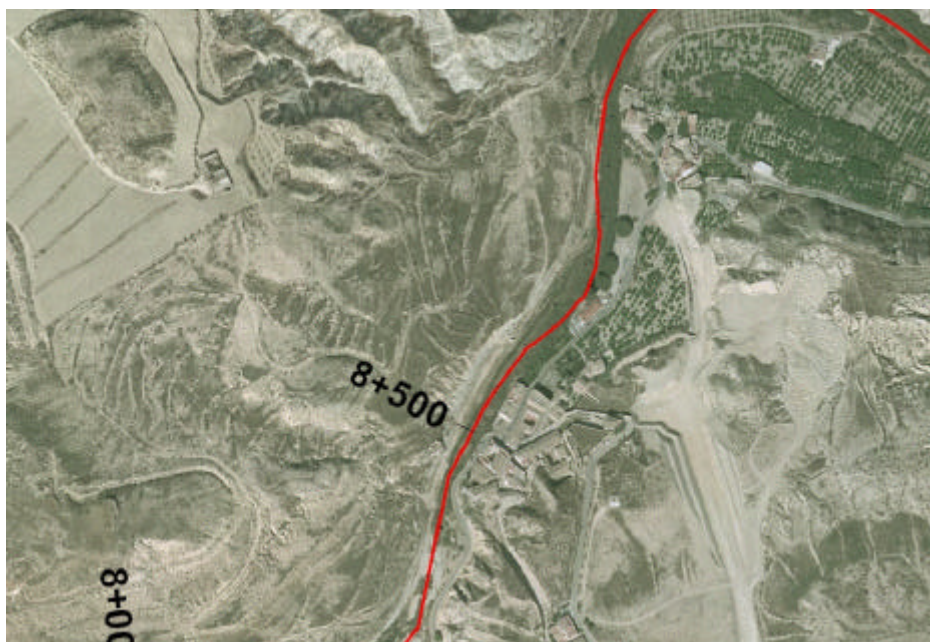
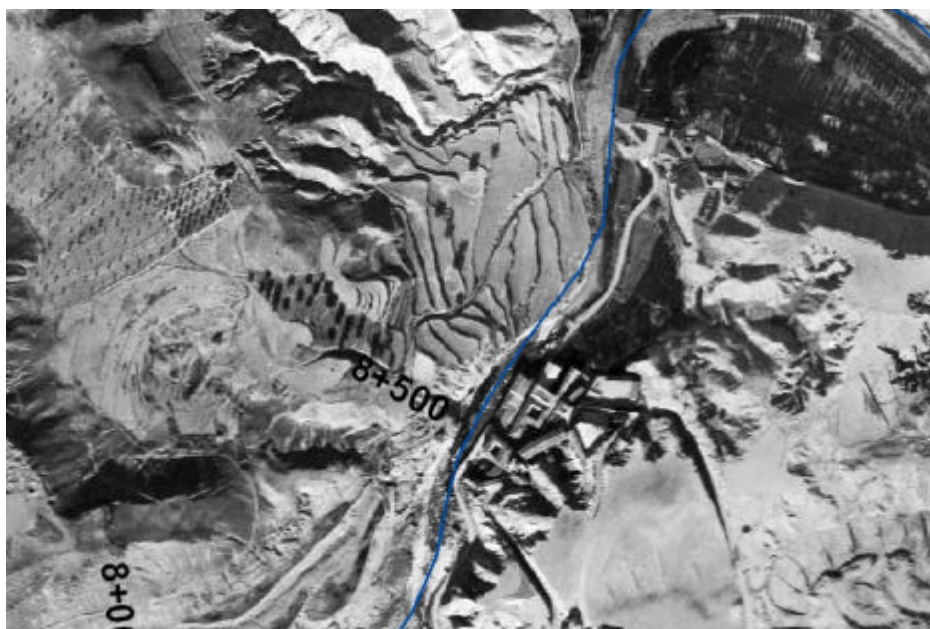
**Figura 15:** Trazado del río Mula a su paso por Los Baños de Mula correspondiente al año 1.929 sobre la ortofoto actual.

**Figura 16:** Trazado actual de del río Mula a su paso por Los Baños de Mula sobre ortofoto de 1929.

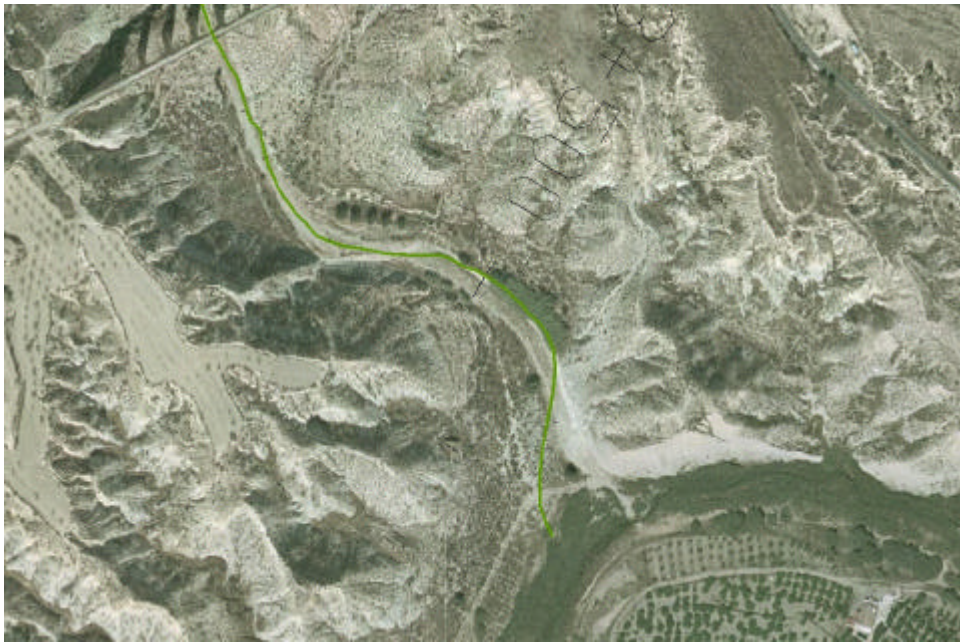
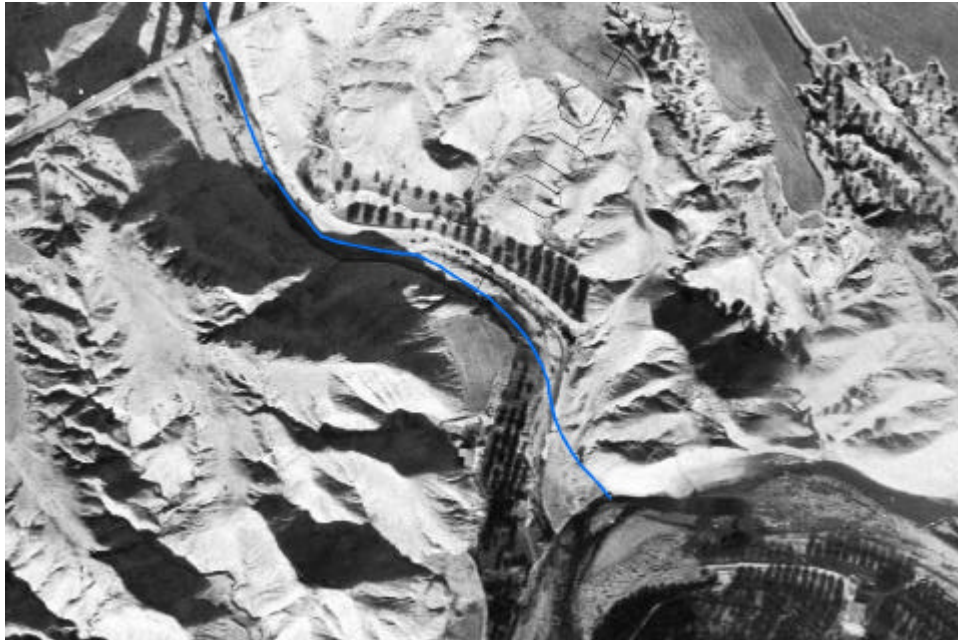
En el caso de la rambla de Perea no se observan tampoco variaciones significativas a lo largo de su trazado, salvo una ligera rectificación de su cauce en la confluencia con el río Mula.

**Figura 17:** Trazado de la rambla de Perea en su confluencia con el río Mula correspondiente al año 1.929 sobre ortofoto actual.

**Figura 18:** Trazado actual de la rambla de Perea en su confluencia con el río Mula sobre ortofoto de 1929.

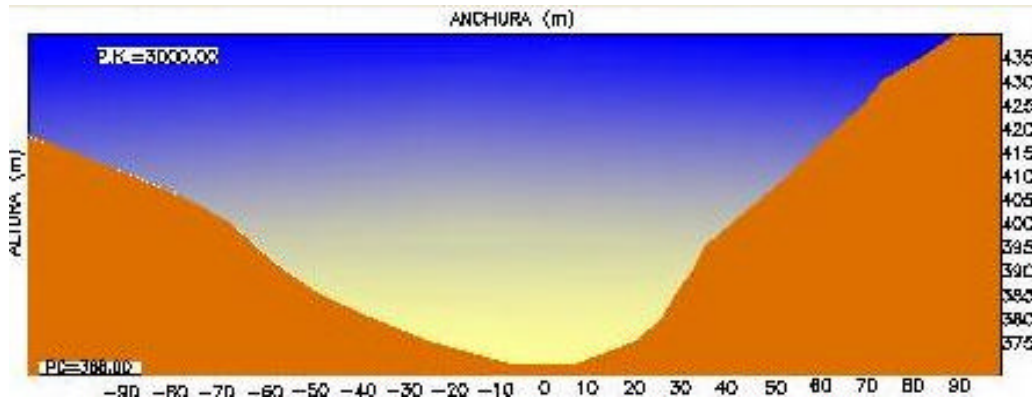
Figura 21: Sección transversal característica en la rambla de Perea.

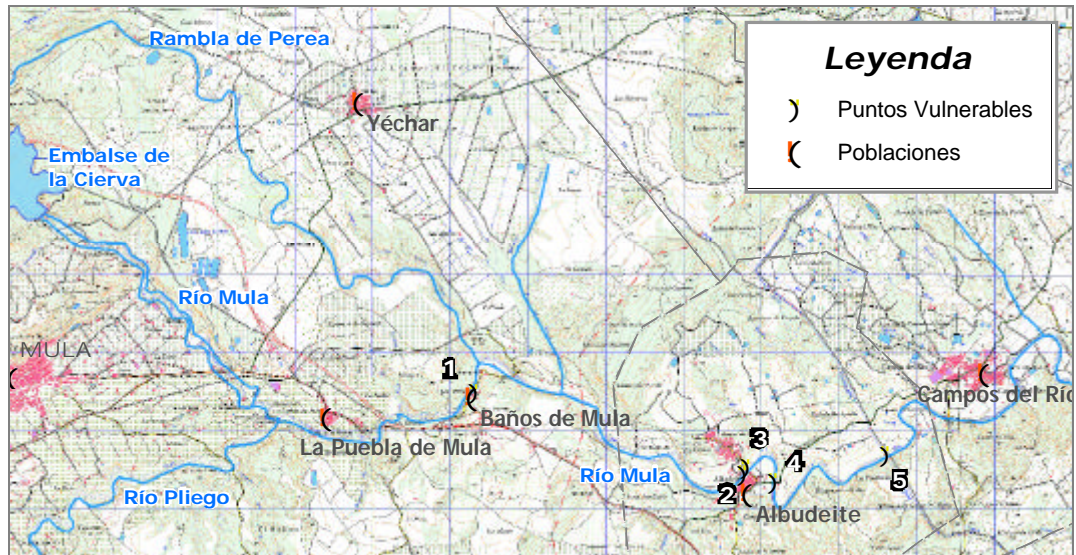
**Figura 22:** Emplazamiento de los puntos vulnerables, según la publicación del INUAMA.

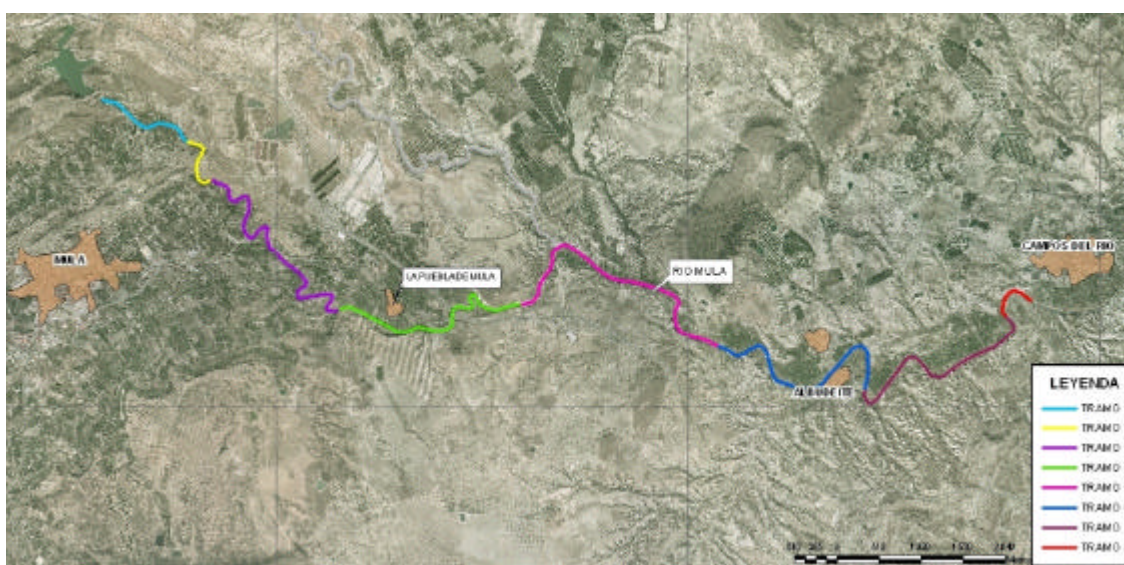
**Figura 23:** Sectorización ambiental del tramo del Río Mula según criterios botánicos.

Sectores definidos según estudio botánico	Sectores ambientales definidos para la aplicación de índices biológicos							
	1	2	3	4	5	6	7	8
1, 2 y 3								
4								
5								
6								
7								
8

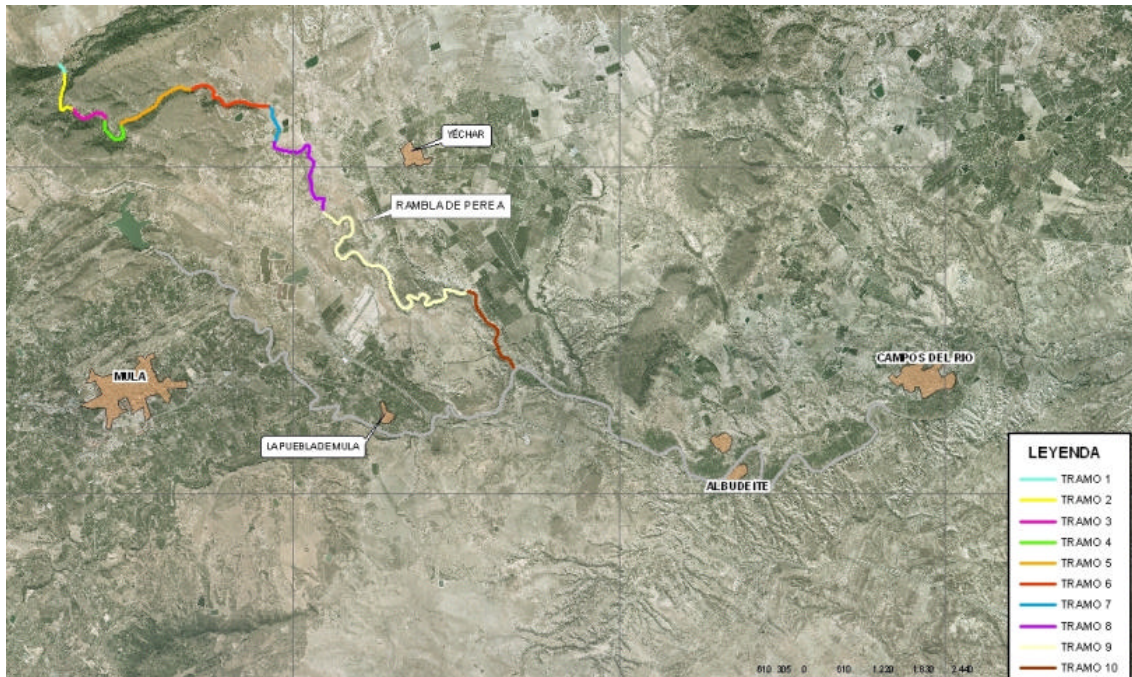
Figura 24: Sectorización ambiental de la Rambla de Perea según criterios botánicos.

Sectores definidos según estudio botánico	Sectores ambientales definidos para la aplicación de índices biológicos					
	1	2	3	4	5	6
1	█	█				
2		█				
3			█			
4			█			
5			█	█		
6				█	█	
7					█	█
8					█	
9						█
10						█

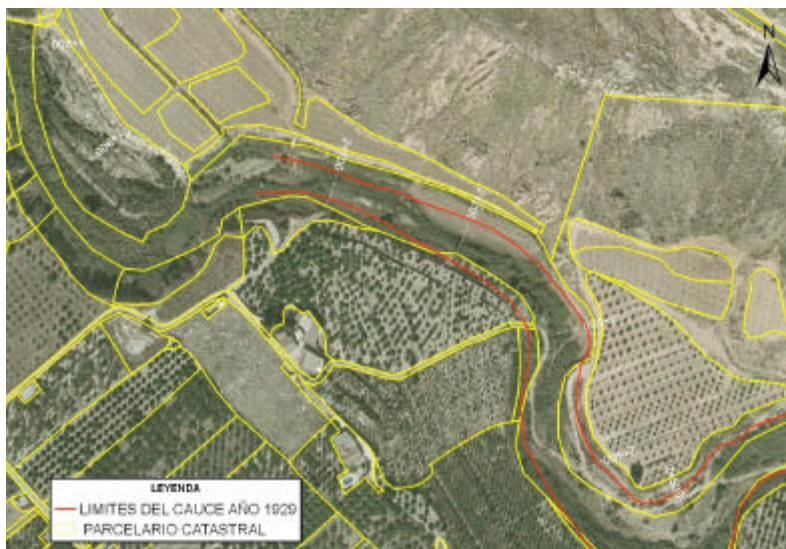
**Figura 26:** Ocupación del cauce por parcelas agrícolas (II). Fotointerpretación de imagen de Ruiz de Alda con respecto a la situación actual.

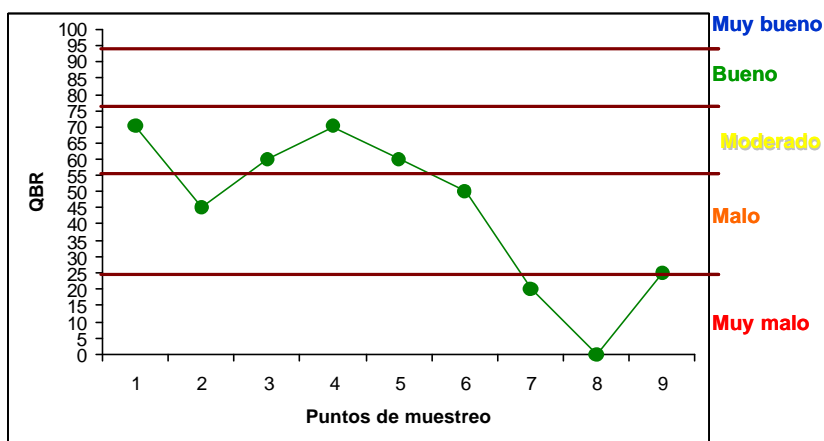
A partir del sexto sector ambiental este valor se va reduciendo, presentando un mínimo absoluto en el séptimo sector ambiental, coincidente en su mayor parte con el encauzamiento existente en Albudeite, y con dos mínimos relativos muy próximos de 20 y 25 puntos en el sexto y octavo sector respectivamente. Traduciendo dichas puntuaciones a niveles de calidad, el séptimo sector queda catalogado en Calidad “Mala” mientras que en los dos restantes la Calidad queda valorada como “Deficiente”

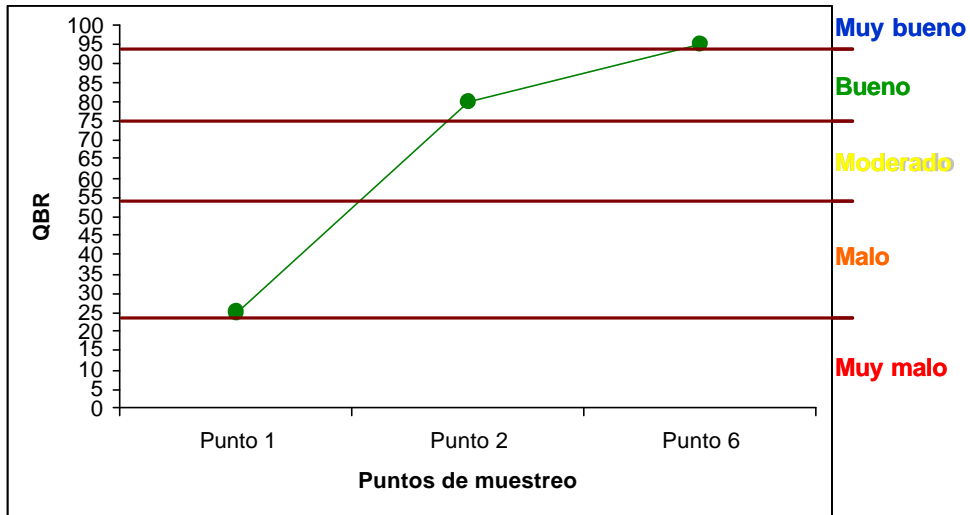
Según los resultados obtenidos, el único sector que no supera el valor de "Bueno" es el primer sector correspondiente con Fuente Caputa.

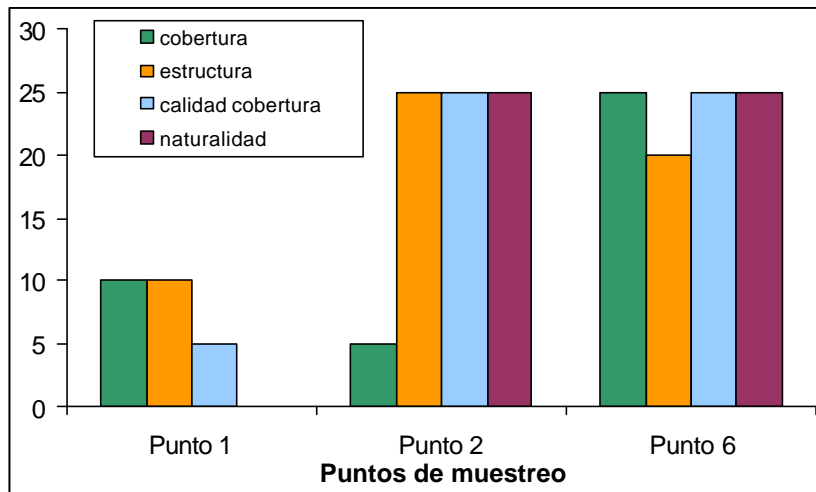
Analizando los diferentes componentes de este índice en Fuente Caputa, se observan valores muy bajos en lo que concierne a cobertura y estructura, una puntuación mínima en la componente de la calidad del bosque de ribera, y nula puntuación en la naturalidad. Esta valoración atiende a la práctica inexistencia de vegetación arbustiva debido en parte al pastoreo, a la limpieza del cauce así como a la afluencia de visitantes a esta zona.
