EVALUACIÓN ANUAL (2017)  
DEL ESTADO ECOLÓGICO  
DE LAS ESTACIONES DE  
MONITOREO DEL  
PROYECTO LIFE+  
RIPISILVANATURA

LIFE13 BIO/ES/1407

JULIO 2017

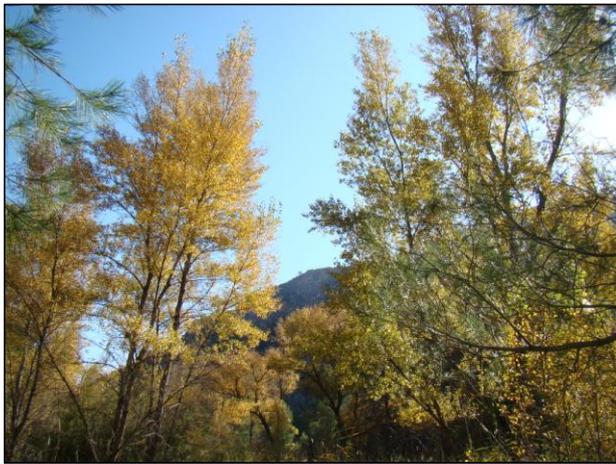
Figura 2.1: Tramo superior del proyecto dominado por *P. nigra*

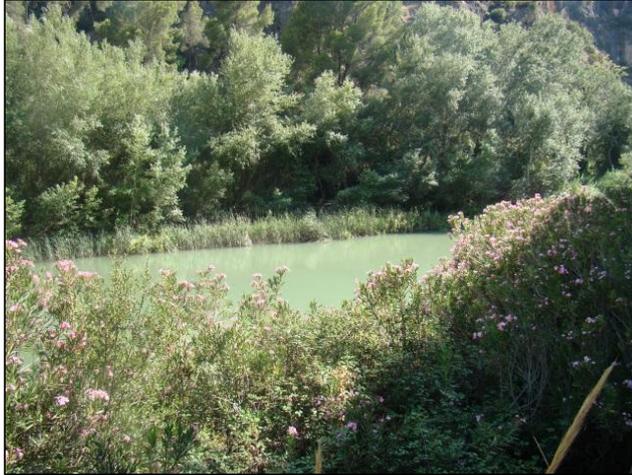
Figura 2.2: Tramo inferior del proyecto con presencia de *Nerium oleander*

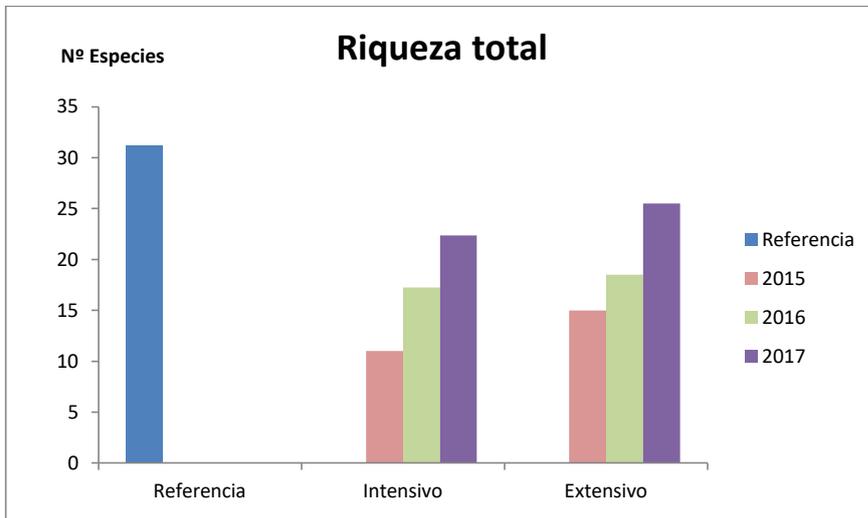
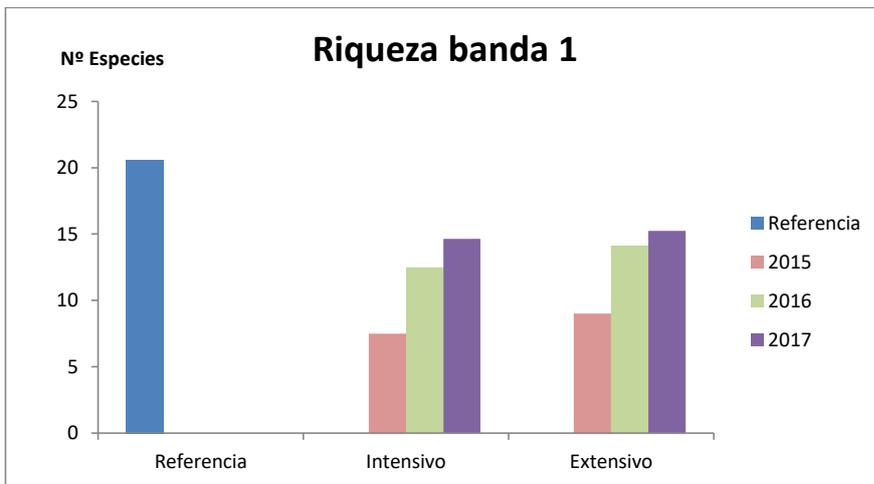
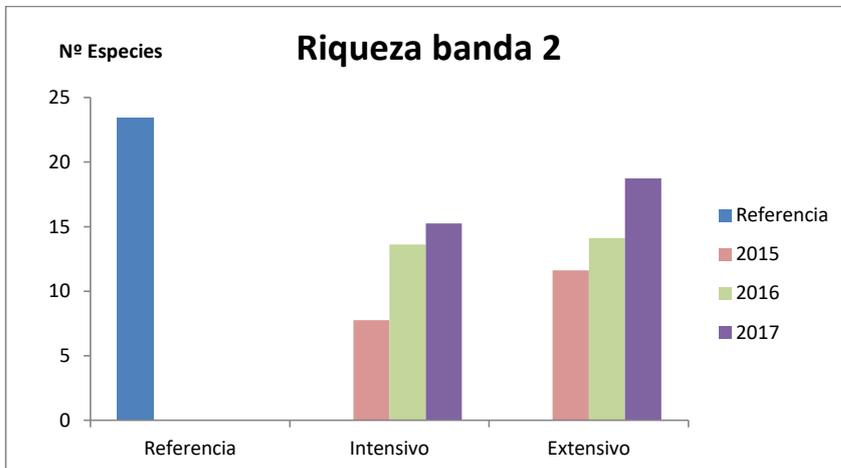
La riqueza de especies total ha ascendido con respecto a los últimos muestreos (Figura 3.1.1). En total, en la última reposición de marras se plantaron 4.644 ejemplares de los cuales 1.709 correspondían con especies de carácter arbóreo y 2.935 con especies de porte arbustivo. Diferenciando entre las EMEs con tratamiento intensivo y extensivo, se puede observar que en ambos casos el incremento de la riqueza de especies ha sido una constante desde el inicio del proyecto. Cabe destacar que los valores obtenidos se van acercando a los valores de las EREs.

Observando los datos para la banda 1 (Figura 3.1.1), este incremento se mantiene aunque no es tan acusado como para las riquezas de la banda riparia 2 (Figura 3.1.1). Esto puede deberse a la dificultad de acceso y plantación que existe en la zona más cercana al cauce. En muchos casos, el banco está formado por rizoma de caña, dificultando en gran medida que los operarios pudieran acceder de manera segura a la primera banda. Además, el pool de especies disponibles para plantar en esas ubicaciones era menor que las posibilidades que ofrecía la disponibilidad de planta apta para plantar en lugares más alejados del cauce.

**Figura 3.1.1:** Gráficos comparativos de la riqueza especies leñosas en las EMEs entre los 3 años de muestreo, según la intensidad de los tratamientos. Así como la comparación con las estaciones de referencia muestreadas en el año inicial (2015)

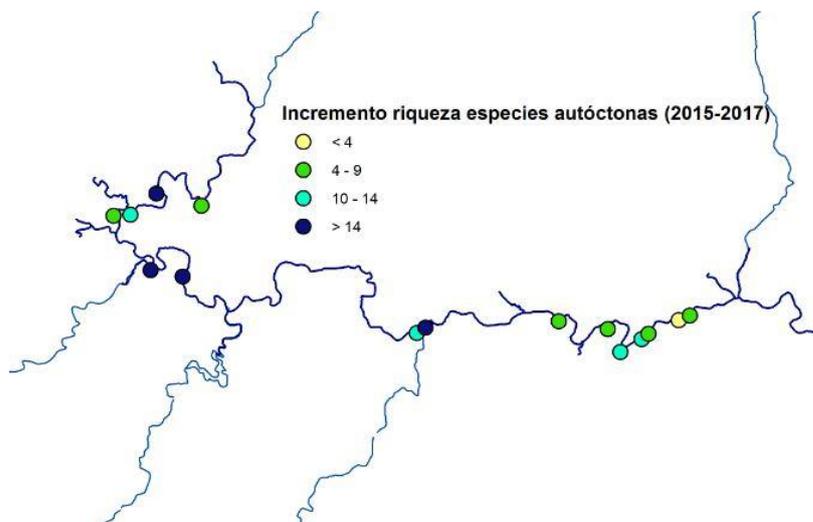
Analizando cada tesela, vemos como las que se sitúan en la zona aguas arriba son las que más riqueza de especies han ganado (Figura 3.1.2) frente a las teselas ubicadas en la zona aguas abajo del proyecto.

**Figura 3.1.2:** Evolución de la riqueza de especies autóctonas en las EMEs comparando entre los muestreos iniciales y los realizados en el presente año 2017.

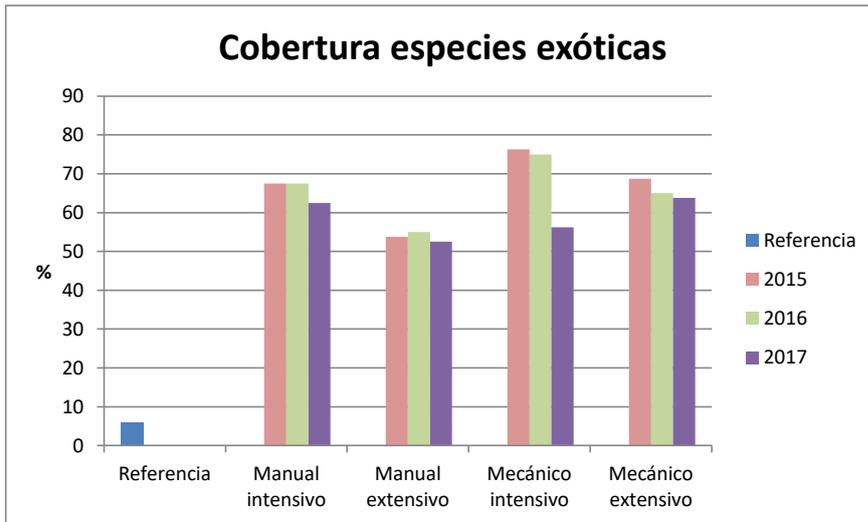
En cuanto a la cobertura de especies exóticas (Figura 3.1.3 y Figura 3.1.4), cabe destacar que aunque puedan aparecer individuos aislados de otras especies de carácter alóctono (*Robinia pseudoacacia*, *Nicotiana glauca*, etc.), de modo general las coberturas que se muestran a continuación coinciden con

Figura 3.1.3: Gráficos comparativos de la cobertura de especies exóticas en las EMEs entre los 3 años de muestreo, según la intensidad de los tratamientos. Así como la comparación con las estaciones de referencia muestreadas en el año inicial (2015)

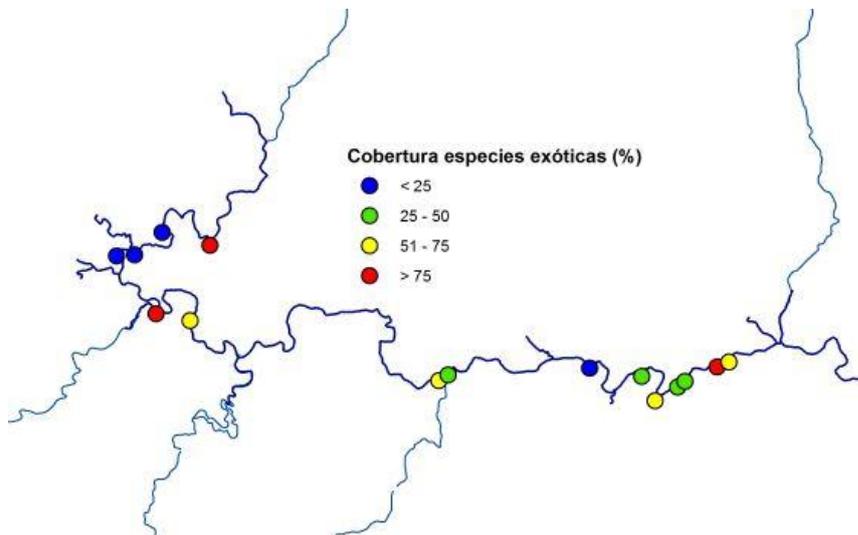
Figura 3.1.4: Cobertura de especies exóticas en las EMEs en los muestreos realizados en el presente año 2017.

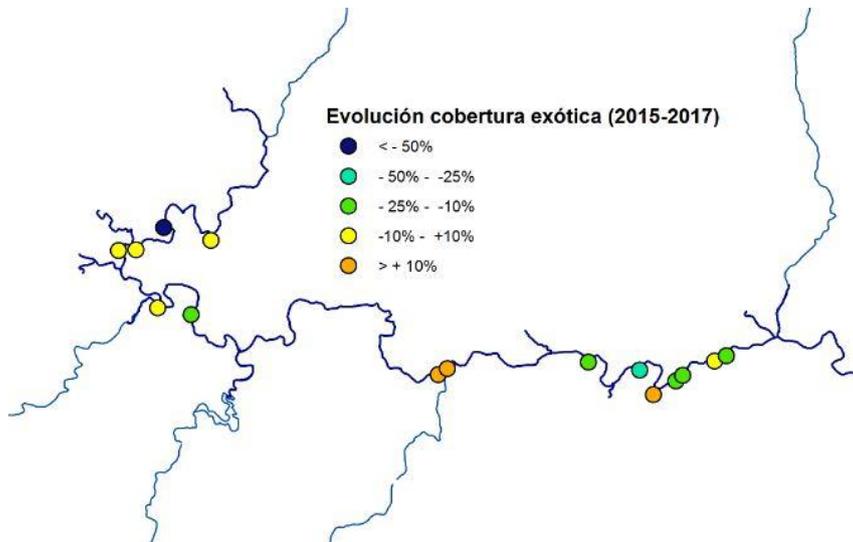
la mayor o menor presencia de *A. donax*. Analizando la evolución de la cobertura de especies exóticas en cada tesela, no aparecen muchos resultados extremos sino que la mayoría de ellas han experimentado cambios positivos o negativos pequeños en dicha cobertura (Figura 3.1.5).

**Figura 3.1.5:** Evolución de la cobertura de especies exóticas en las EMEs comparando entre los muestreos iniciales y los realizados en el presente año 2017.

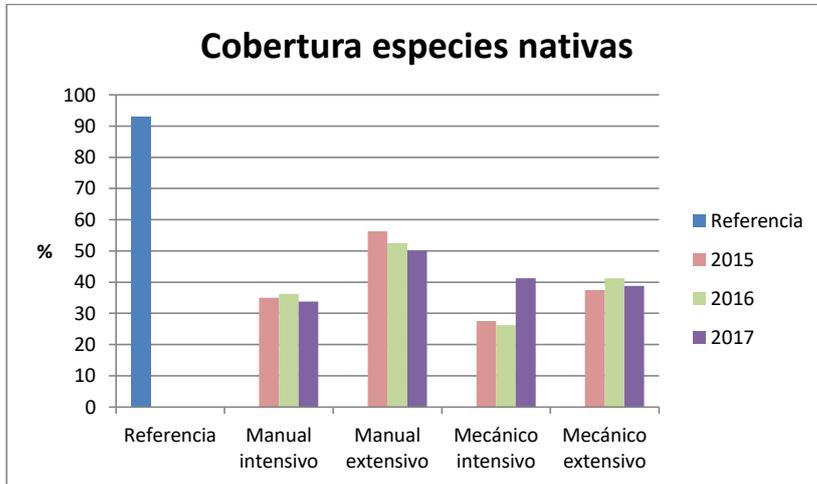
Si nos fijamos ahora en la cobertura de especies nativas (Figuras 3.1.6 y 3.1.7), vemos como no se puede observar un patrón fácilmente identificable. Si bien es cierto que la tendencia es a mantenerse, se ha encontrado un claro incremento de esta cobertura para las parcelas bajo tratamiento mecánico intensivo comparando con los muestreos iniciales (Figura 3.1.8). Aunque de nuevo existe mucha diferencia entre los niveles de cobertura de nativas de referencia y los encontrados en nuestras EMEs.

**Figura 3.1.6:** Gráficos comparativos de la cobertura de especies nativas en las EMEs entre los 3 años de muestreo, según la intensidad de los tratamientos. Así como la comparación con las estaciones de referencia muestreadas en el año inicial (2015)

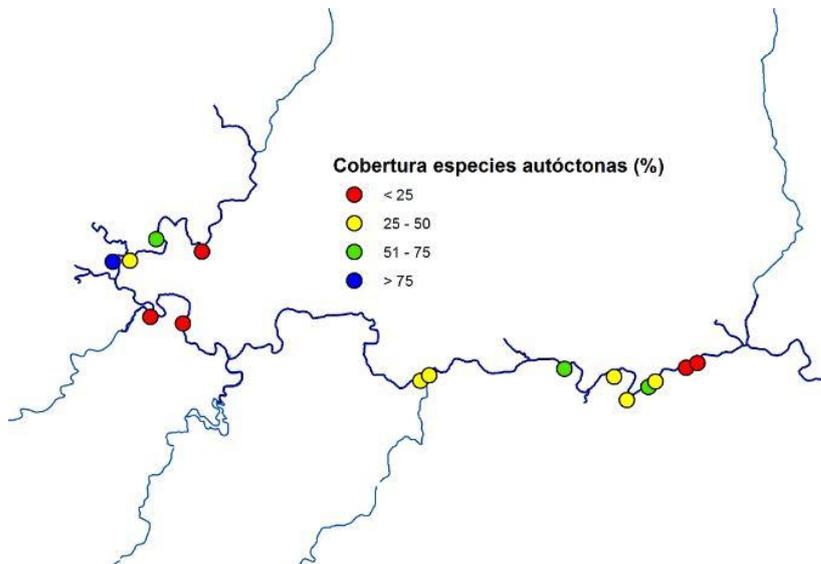
**Figura 3.1.7:** Cobertura de especies nativas en las EMEs en los muestreos realizados en el presente año 2017.

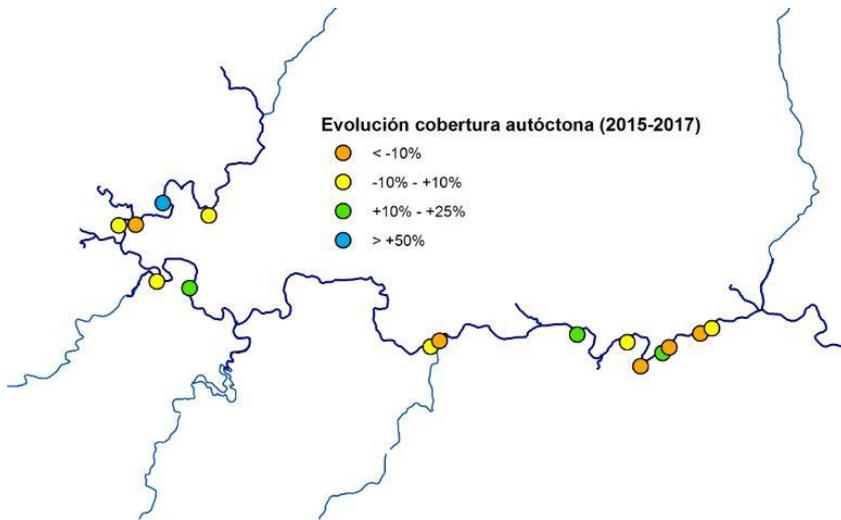
**Figura 3.1.8:** Evolución de la cobertura de especies autóctonas en las EMEs comparando entre los muestreos iniciales y los realizados en el presente año 2017.

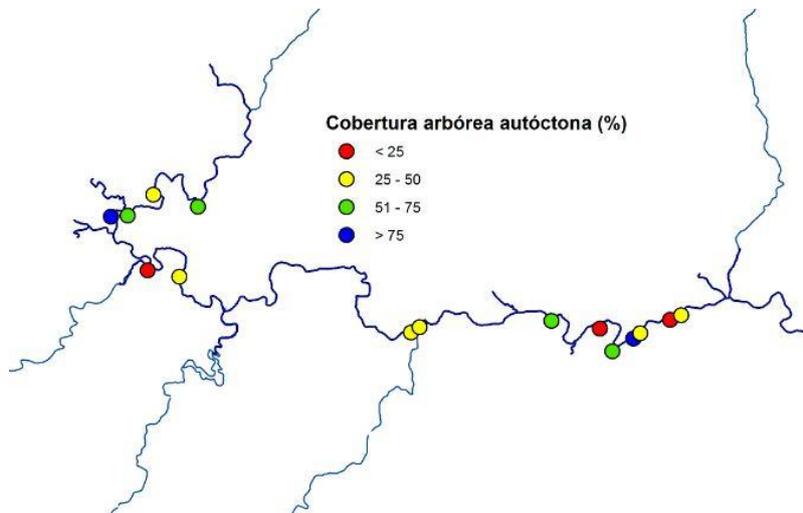
Haciendo zoom en la cobertura de especies nativas, podemos observar como el devenir de la misma según el tipo de vegetación ha sido muy diferente. En ese sentido, teniendo en cuenta la cobertura de especies arbóreas en las EMEs, los valores varían entre el 25% y el 75% en la mayoría de las teselas (Figura 3.1.9).

**Figura 3.1.9:** Cobertura de especies arbóreas nativas en las EMEs en los muestreos realizados en el presente año 2017.

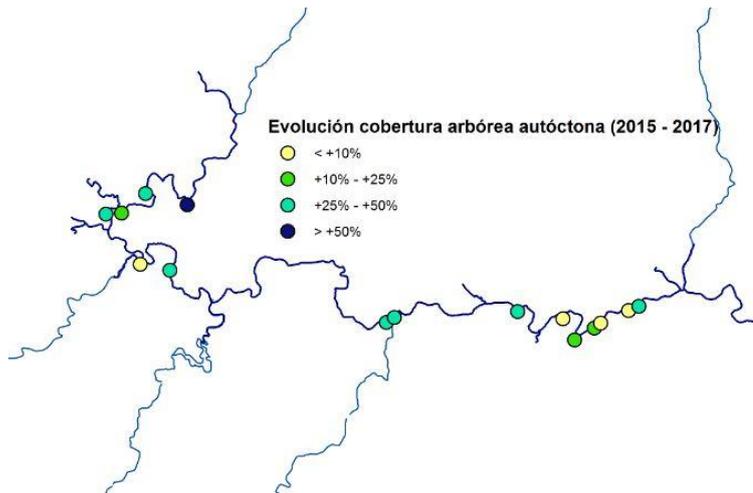
La evolución de este grupo de vegetación con respecto a los muestreos iniciales muestra como en general ha habido un aumento que en algunas teselas ha podido llegar a más del 50% (Figura 3.1.10).

**Figura 3.1.10:** Evolución de la cobertura de especies autóctonas en las EMEs comparando entre los muestreos iniciales y los realizados en el presente año 2017.

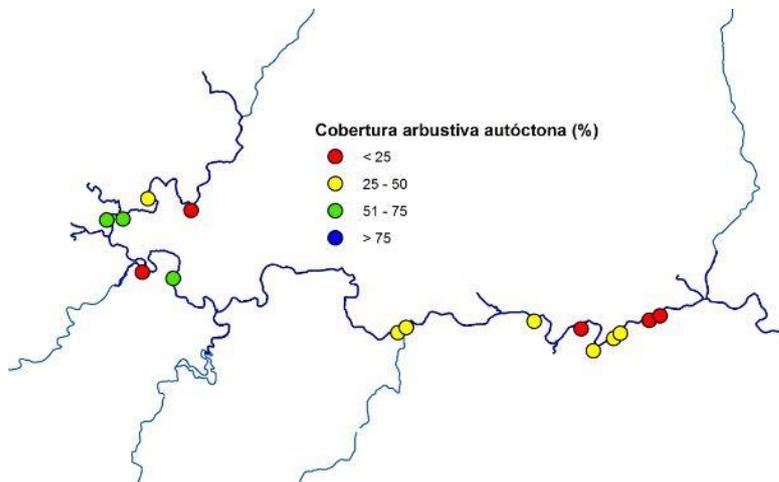
En cuanto a la vegetación arbustiva (Figura 3.1.11) se observan proporciones que abarcan menos extensión de terreno que para las especies arbóreas.

**Figura 3.1.11:** Cobertura de especies arbustivas nativas en las EMEs en los muestreos realizados en el presente año 2017.

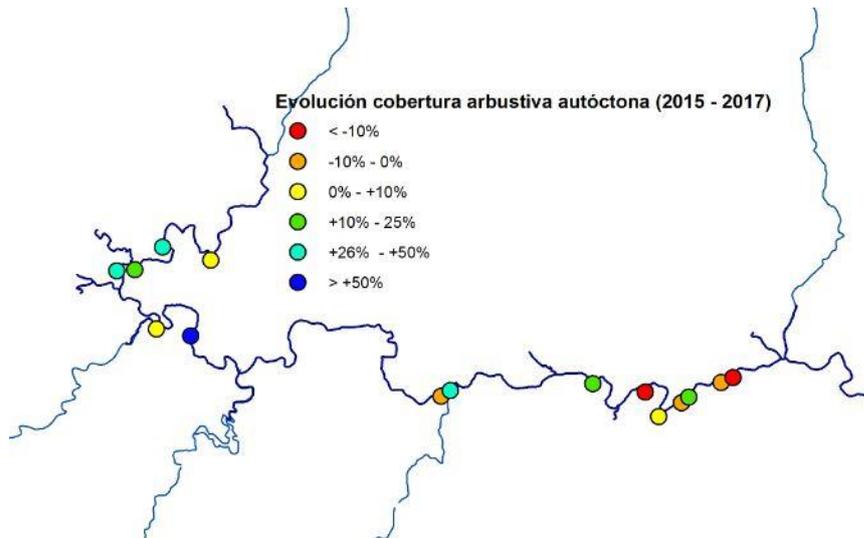
La evolución de dicha cobertura ha tenido un comportamiento muy variado, encontrando incluso teselas donde su valor ha disminuido con respecto al principio del proyecto (Figura 3.1.12).

**Figura 3.1.12:** Evolución de la cobertura de especies arbustivas en las EMEs comparando entre los muestreos iniciales y los realizados en el presente año 2017.

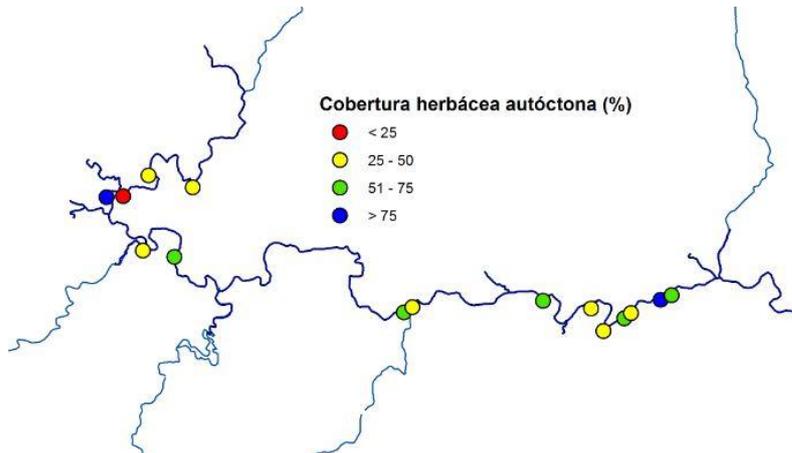
Por último, para la cobertura de especies herbáceas tienden a ocupar una extensión mayor que los otros dos grupos de vegetación estudiados (3.1.13).

**Figura 3.1.13:** Cobertura de especies herbáceas nativas en las EMEs en los muestreos realizados en el presente año 2017.

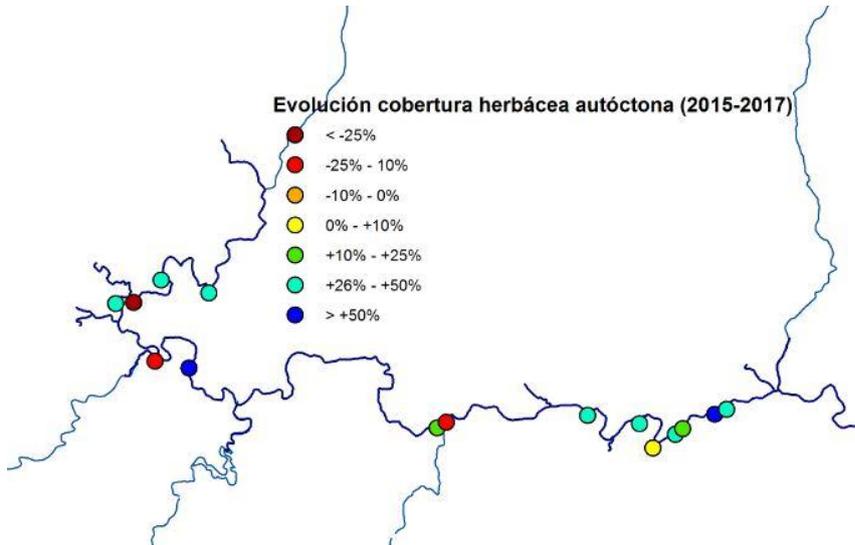
El comentario anterior se ve ratificado cuando se examina la evolución de las especies herbáceas desde el año 2015 hasta la actualidad (Figura 3.1.14).

Figura 3.1.14: Evolución de la cobertura de especies herbáceas en las EMEs comparando entre los muestreos iniciales y los realizados en el presente año 2017.

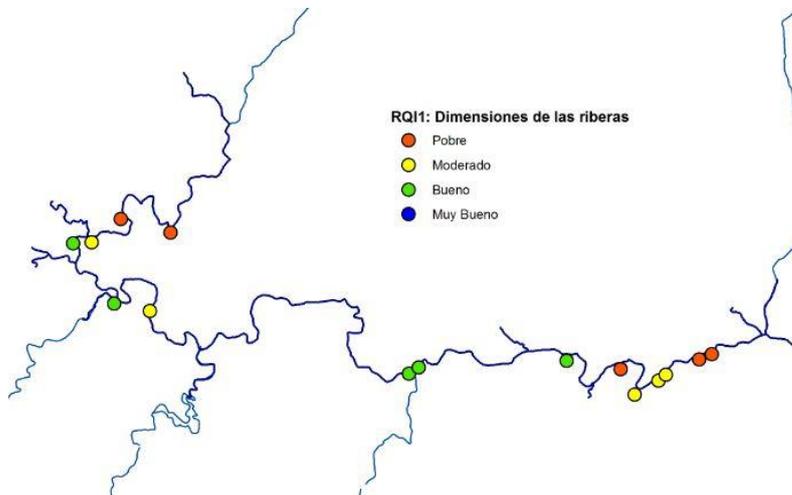
El primer apartado del RQI hace referencia a la extensión de terreno que ocupa la ribera del río. En ese sentido, debido a las características intrínsecas de la historia del río Segura, es complicado que este apartado pueda tener una buena valoración (Figura 3.2.1).

Figura 3.2.1: Valor cualitativo del primer apartado del RQI referente a las dimensiones de las riberas en el año 2017.

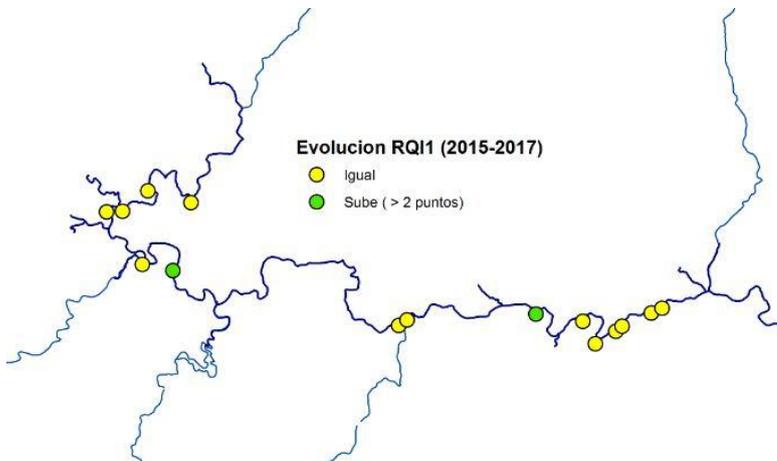
Por lo mismo que se ha comentado en el párrafo anterior, resulta realmente difícil que la evolución de este parámetro desde los inicios del proyecto pueda haber sufrido grandes cambios (Figura 3.2.2).

Figura 3.2.2: Evolución del valor del primer apartado del RQI referente a las dimensiones de las riberas en el año 2017 comparadas con el inicio del proyecto (2015).

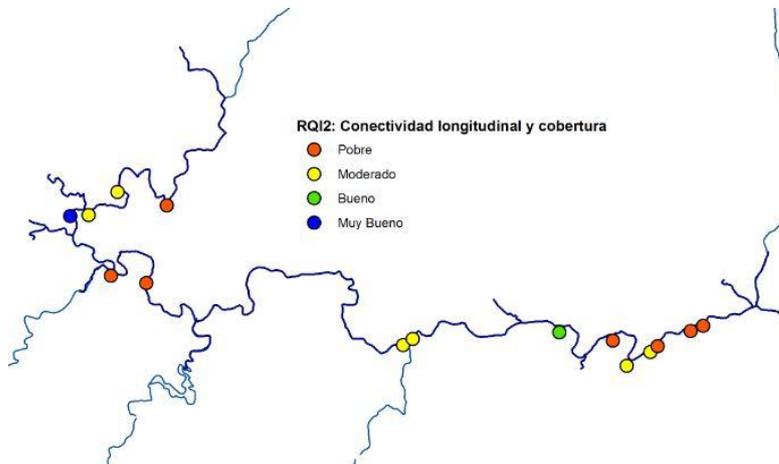
La conectividad longitudinal y la cobertura vegetal no ha conseguido llegar a valores aceptables, observándose como en la mayoría de las teselas el valor de este apartado rara vez alcanza la categoría de “Bueno” (Figura 3.2.3).

**Figura 3.2.3:** Valor cualitativo del segundo apartado del RQI referente a la conectividad longitudinal y cobertura de las riberas en el año 2017.

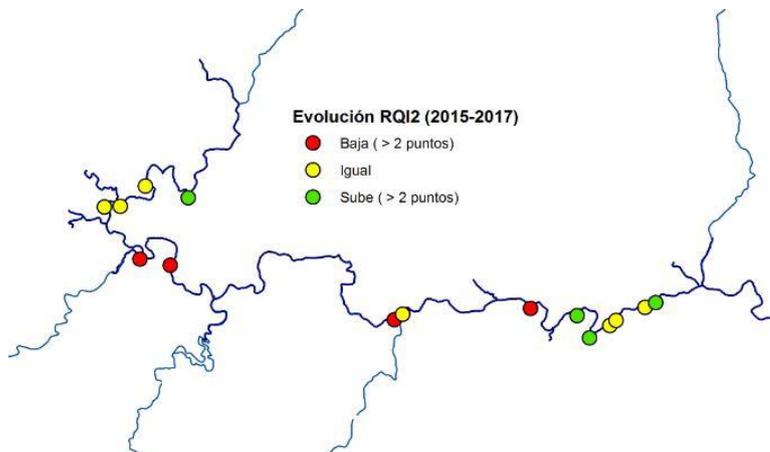
Observando la evolución de este apartado con respecto al inicio del proyecto (Figura 3.2.4), por lo general o se ha mantenido o ha subido. Llama la atención unas pocas teselas en las que este apartado ha sufrido una disminución.

**Figura 3.2.4:** Evolución del valor del segundo apartado del RQI referente a la conectividad longitudinal y cobertura de las riberas en el año 2017 comparadas con el inicio del proyecto (2015).

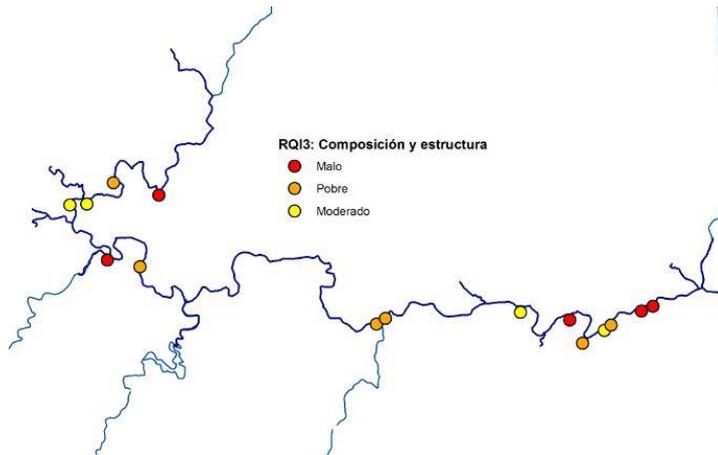
La composición y estructura de las EMEs sigue siendo en términos general deficiente. Ninguna de las teselas alcanza la categoría de “Bueno” (Figura 3.2.5).

Figura 3.2.5: Valor cualitativo del tercer apartado del RQI referente a la composición y estructura de las riberas en el año 2017.

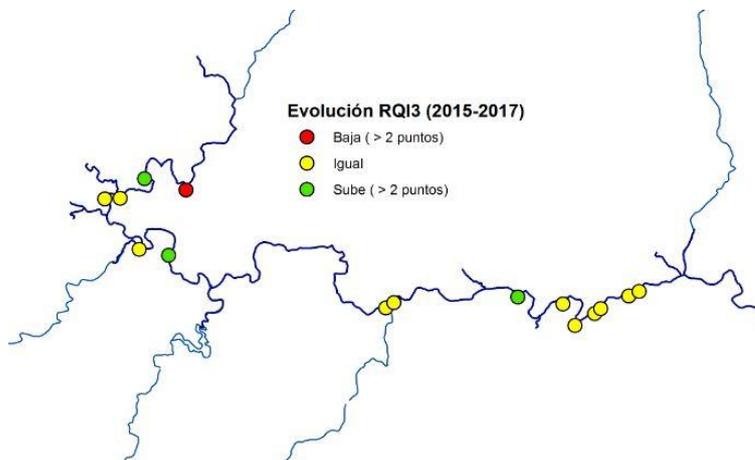
De hecho, estudiando la evolución de este parámetro, se observa que apenas hay modificaciones, quedando igual para casi todas las teselas en comparación con el año inicial (Figura 3.2.6).

Figura 3.2.6: Evolución del valor del tercer apartado del RQI referente a la composición y estructura de las riberas en el año 2017 comparadas con el inicio del proyecto (2015).

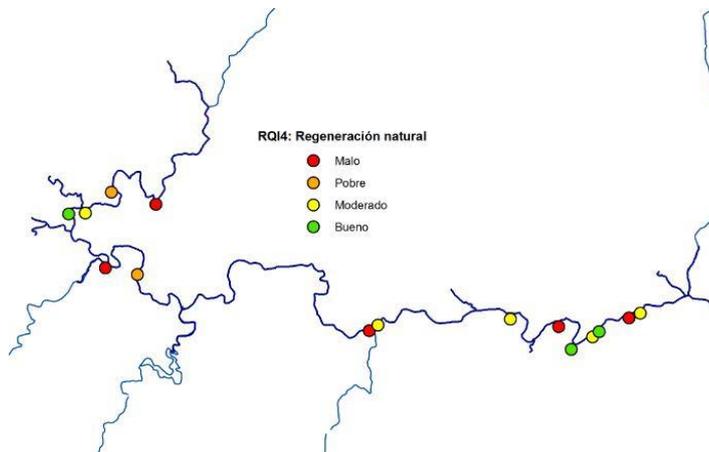
Quizás este sea el apartado en el que podemos encontrar un buen número de teselas con categoría “Buena”. Eso quiere decir que las especies vegetales riparias están consiguiendo regenerarse en dichas teselas (Figura 3.2.7).

**Figura 3.2.7:** Valor cualitativo del cuarto apartado del RQI referente a la regeneración natural en las riberas en el año 2017.

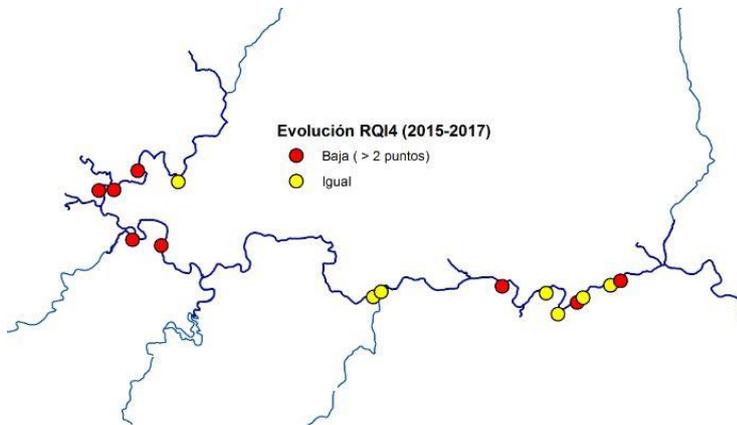
Sin embargo, al observar la evolución de este apartado vemos como la regeneración natural existente al inicio era mayor que en la actualidad (Figura 3.2.8). Posiblemente, las sucesivas cortas pueden estar eliminando de manera accidental ejemplares jóvenes. Además, la eliminación de sombra que pudiera ayudar a la germinación de ciertas especies puede que también esté dificultando esta regeneración.

**Figura 3.2.8:** Evolución del valor del cuarto apartado del RQI referente a la regeneración natural en las riberas en el año 2017 comparadas con el inicio del proyecto (2015).

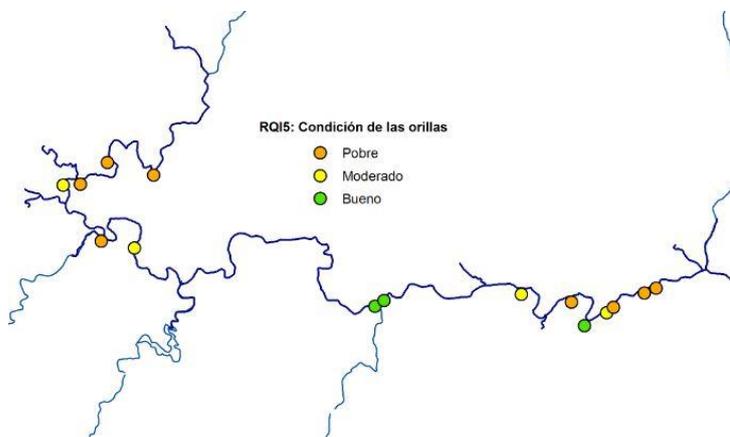
Generalmente, la condición de las orillas en las teselas estudiadas es “Pobre”. Eso no quita que si existen algunas teselas donde se pueden alcanzar valores de categoría “Bueno” (Figura 3.2.9).

**Figura 3.2.9:** Valor cualitativo del quinto apartado del RQI referente a la condición de las orillas en las riberas en el año 2017.

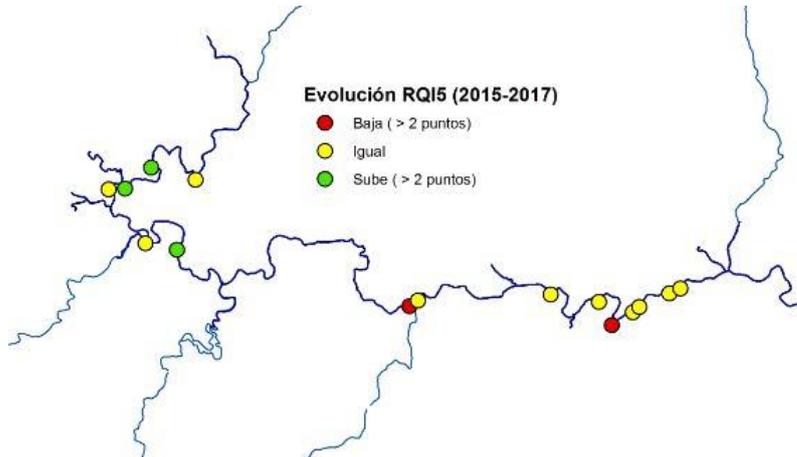
Este valor prácticamente se ha mantenido desde el inicio del proyecto. Aquellas teselas que han cambiado de categoría, lo han hecho para pasar a una mejor, siendo

muy escasas las teselas que han disminuido de categoría en este apartado (Figura 3.2.10).

**Figura 3.2.10:** Evolución del valor del quinto apartado del RQI referente a la condición de las orillas en las riberas en el año 2017 comparadas con el inicio del proyecto (2015).

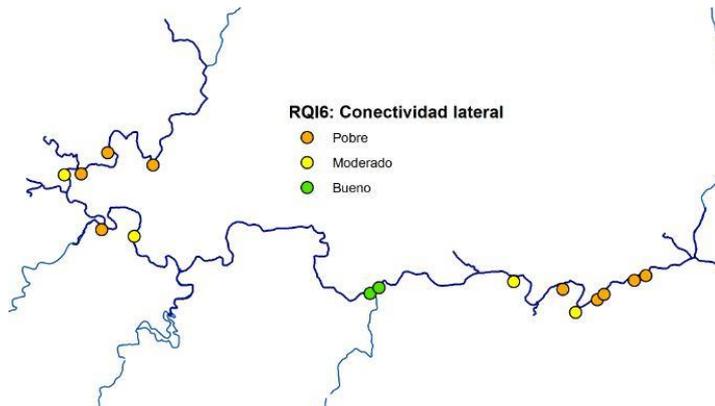
Si analizamos la conectividad lateral y el régimen de inundación de las EMEs, observamos como las categorías que más se repiten son “Pobre” y “Moderado”. Solamente en las teselas ubicadas en el Cañón de Almadenes se alcanza la categoría de “Bueno” (Figura 3.2.11).

**Figura 3.2.11:** Valor cualitativo del sexto apartado del RQI referente a la conectividad lateral y al régimen de inundación de las EMEs en el año 2017.

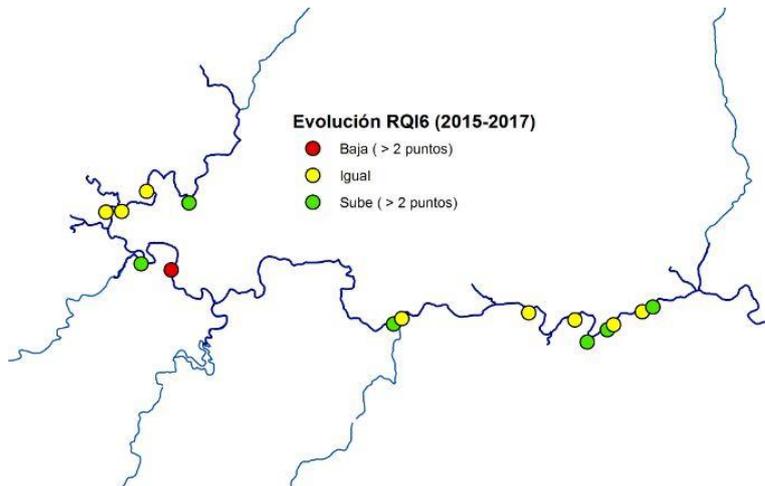
La evolución de este parámetro desde el inicio hasta el presente año ha sido o mantenerse o subir su puntuación (Figura 3.2.12).

**Figura 3.2.12:** Evolución del valor del sexto apartado del RQI referente a la conectividad lateral y régimen de inundación de las EMEs en el año 2017 comparadas con el inicio del proyecto (2015).

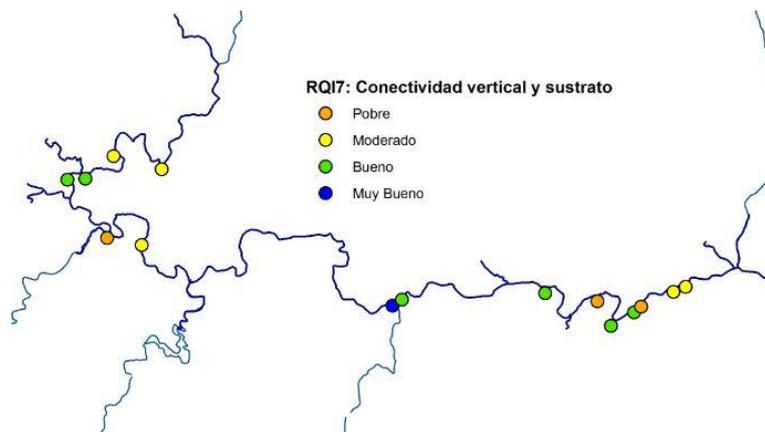
Por último, en el apartado referente a la conectividad vertical y al sustrato de las EMEs si que podemos encontrar un mayor número de teselas que alcanzan las categorías de “Bueno” o “Muy Bueno” (Figura 3.2.13).

**Figura 3.2.13:** Valor cualitativo del séptimo apartado del RQI referente a la conectividad vertical y al sustrato de las EMEs en el año 2017.

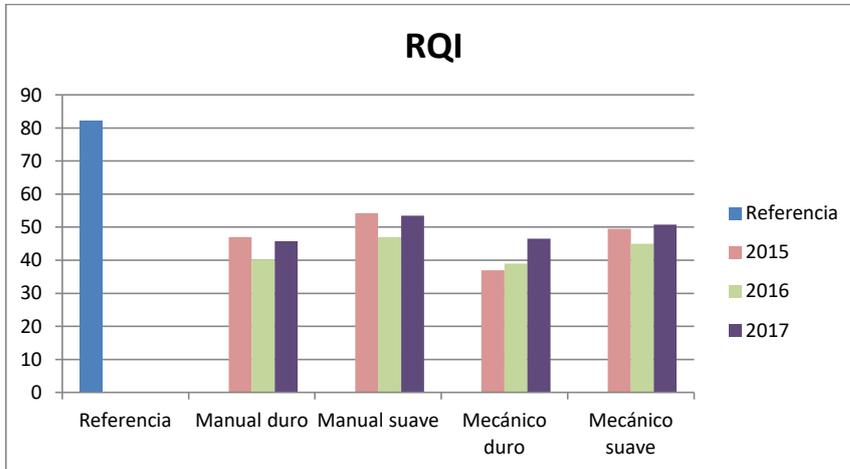
Uno de los resultados que se extrajeron del informe del año anterior era que se había observado una pequeña disminución en el valor total del RQI de manera general en las EMEs. En aquel entonces se justificó por la cercanía de las primeras cortas. A partir de ese momento, las sucesivas actuaciones de corta han sido realizadas con mayor cuidado lo que ha reportado una recuperación del valor global del RQI en muchas de las teselas (Figura 3.2.15). Cabe esperar que la futura disminución de las densidades de caña derivadas de las próximas cortas, y el previsible crecimiento de la vegetación nativa plantada, se traduzcan en un incremento futuro en los valores de este índice.

**Figura 3.2.15:** Gráficas de evolución del valor global del RQI según el tipo de tratamiento en los tres años de estudio.

De hecho, aunque la Figura 3.2.15 nos mostraba una evolución positiva en términos numéricos de este índice, no se ha traducido en cambios de categoría desde el inicio del proyecto (Figura 3.2.17).

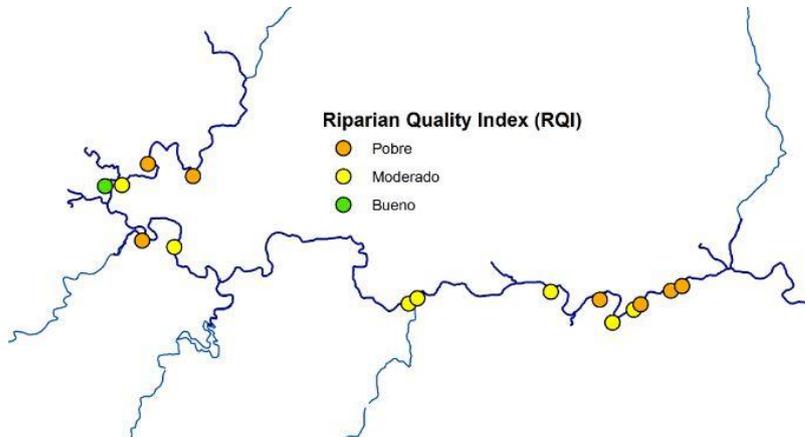
Observando las teselas de manera pormenorizada, podemos ver como esa pequeña recuperación de la calidad de las riberas aun no es suficiente como para poder alcanzar las categorías de mayor valoración (Figura 3.2.16).

**Figura 3.2.16:** Estado actual de las EMEs con la categoría del RQI que ameritan en el último muestreo del año 2017.

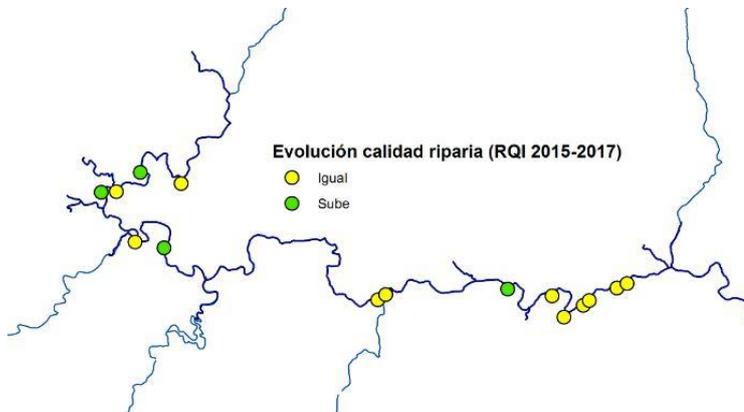
**Figura 3.2.17:** Evolución de los valores cualitativos del RQI en las EMEs desde el inicio del proyecto (año 2015) hasta la actualidad (año 2017).

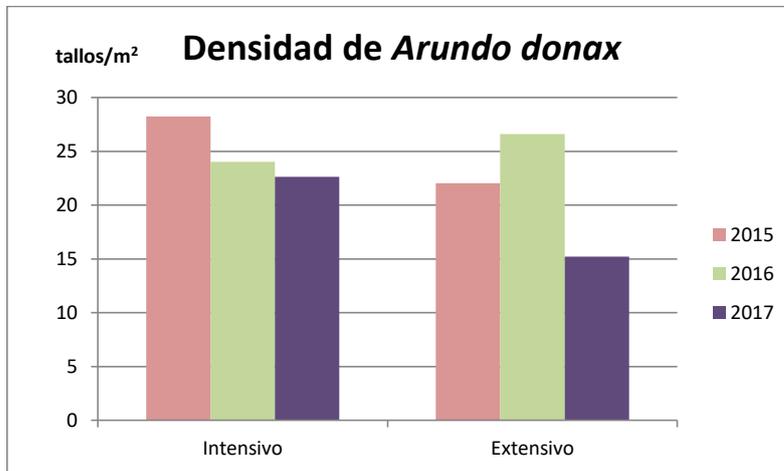
**Figura 3.3.1:** Valores de densidad de Arundo donax según tipología de tratamiento (Intensivo o Extensivo) para los tres años de proyecto.

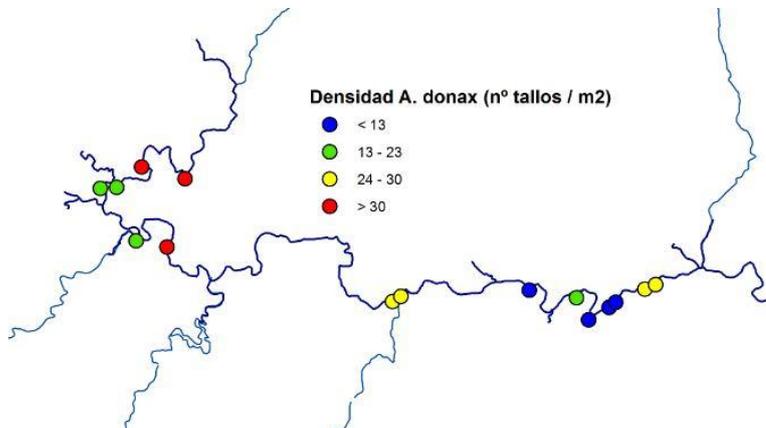
**Figura 3.3.2:** Valores de densidad de Arundo donax en cada una de las EMEs.

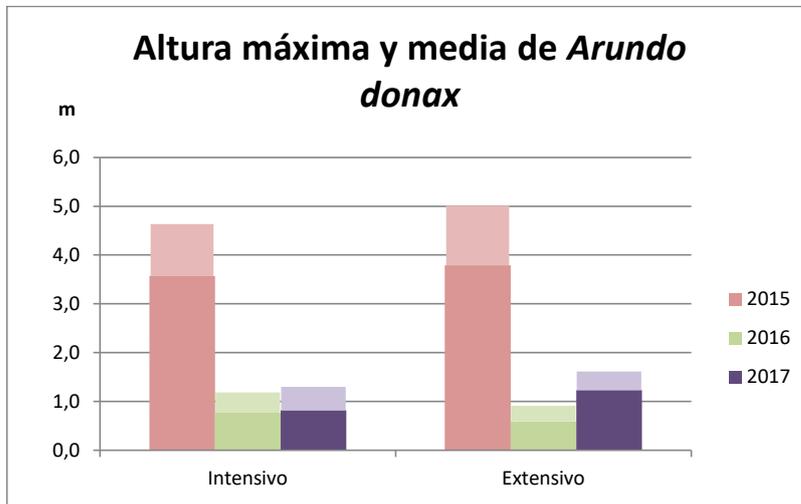
**Figura 3.3.4:** Valores promedios de altura máxima y mínima según la naturaleza de los tratamientos, y para los tres años de proyecto.

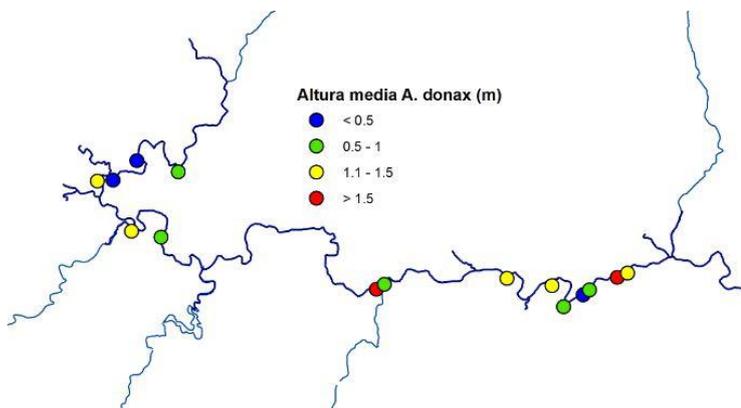
Promediando la altura de la caña para cada una de las teselas (Figura 3.3.5), vemos como son poco los casos en los que se le permite crecer por encima de 1,5 metros de altura, manteniendo siempre alturas que minimizan el daño por competencia a otros elementos riparios nativos o plantados en cada una de las EMEs.

**Figura 3.3.5:** Valores promedios de altura de los tallos de *Arundo donax* en cada una de las EMEs.

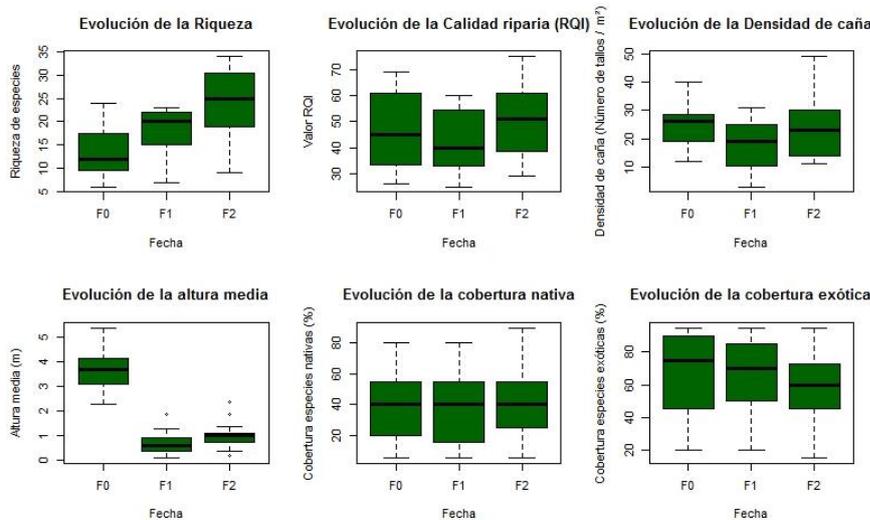
Figura 3.4.1: Box-plots que muestran la evolución de las principales variables relacionadas con la vegetación de ribera y la calidad riparia.

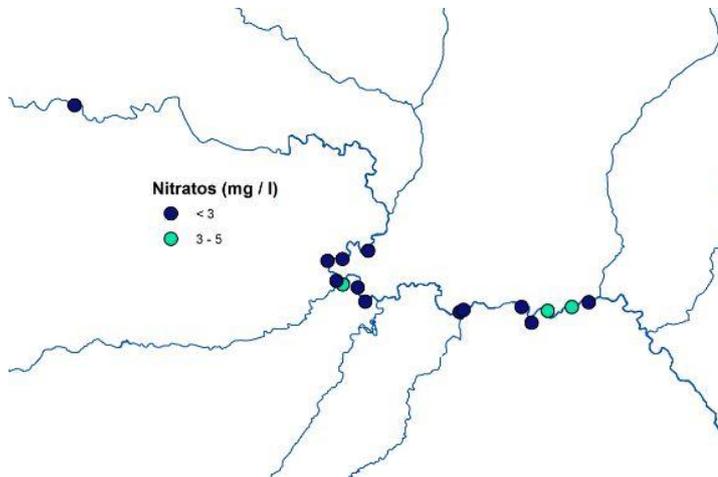
Figura 3.5.1: Concentración de nitratos en cada una de las EMEs, 2017.

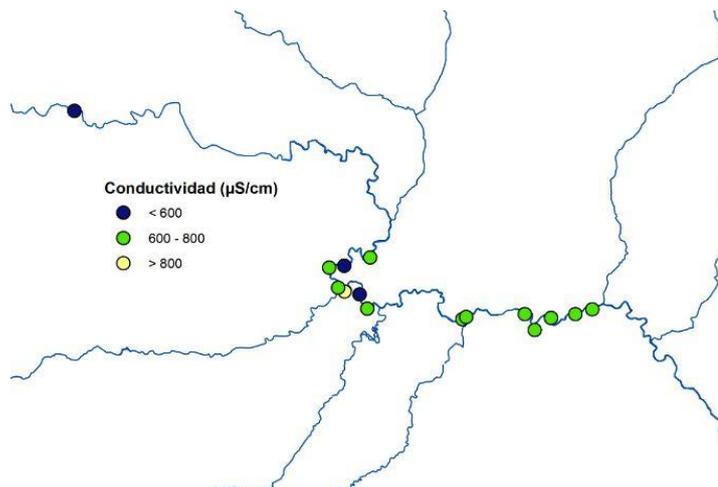
Figura 3.5.2: Conductividad en cada una de las EMEs, 2017.

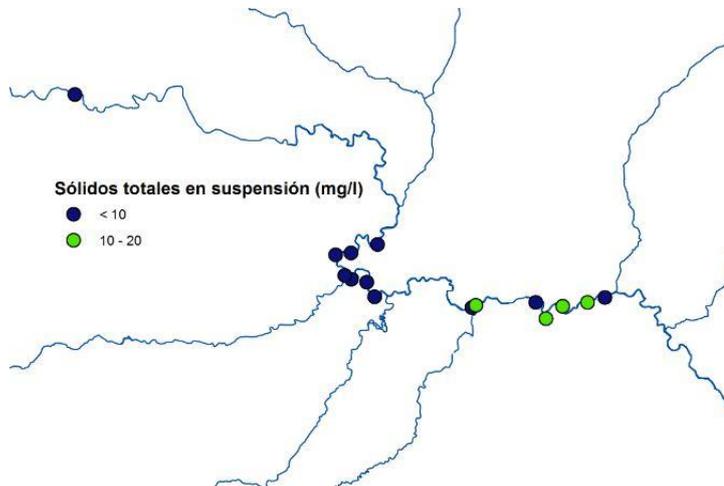
Figura 3.5.3: Sólidos Totales en Suspensión (STS) en cada una de las EMEs, 2017.

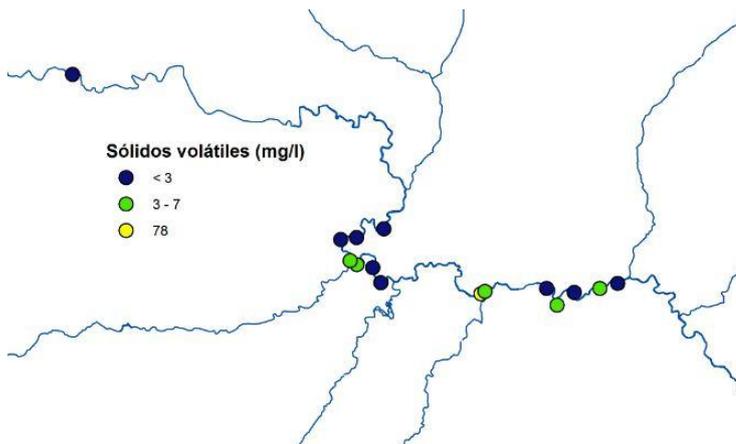
Figura 3.5.4: Sólidos Volátiles (SV) en cada una de las EMEs, 2017.

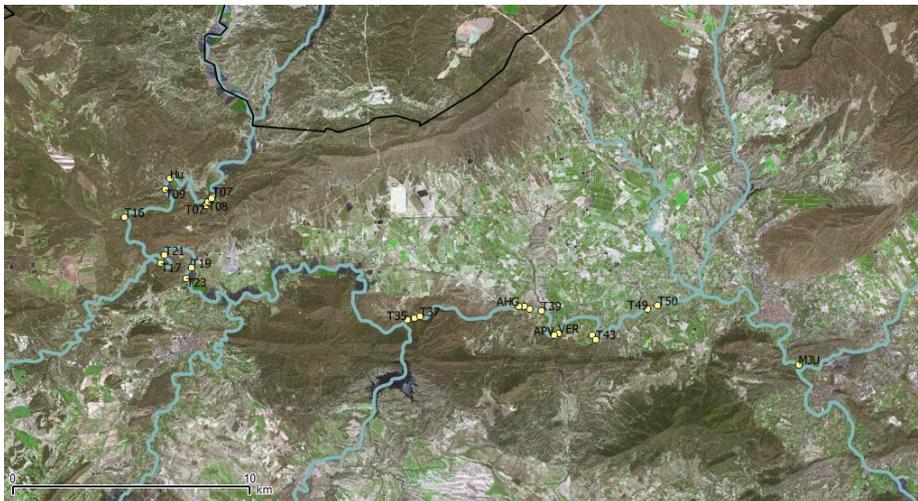
Los resultados obtenidos de los muestreos (Figura 3.9.1), y teniendo en cuenta de que aun no tenemos una serie temporal suficiente para poder sacar conclusiones claras, parece que se sigue confirmando que esta especie se encuentra en expansión en el área de estudio. De hecho, seguimos creyendo que la nutria está siendo capaz de colonizar ciertas zonas en las que se creía difícil por la cantidad de impactos e impedimentos presentes. De todas formas, como ya apuntamos en el informe anterior, las fuertes oscilaciones de caudal diarias hacen difíciles la detección de huellas y excrementos en gran parte del tramo dado que éstos pueden ser arrastrados o borrados por la acción directa del agua.

Figura 3.9.1: Localidades en las que se detectó la presencia de nutria (*Lutra lutra*) en 2017.
