EXPLOTACIÓN TEMPORAL DE LOS POZOS DE SEQUÍA DE LA
CONFEDERACIÓN HIDROGRÁFICA DEL SEGURA EN LA VEGA
BAJA

**INFORME FINAL DE SEGUIMIENTO Y VIGILANCIA
AMBIENTAL**

EXPLOTACIÓN 2019

ENERO 2020

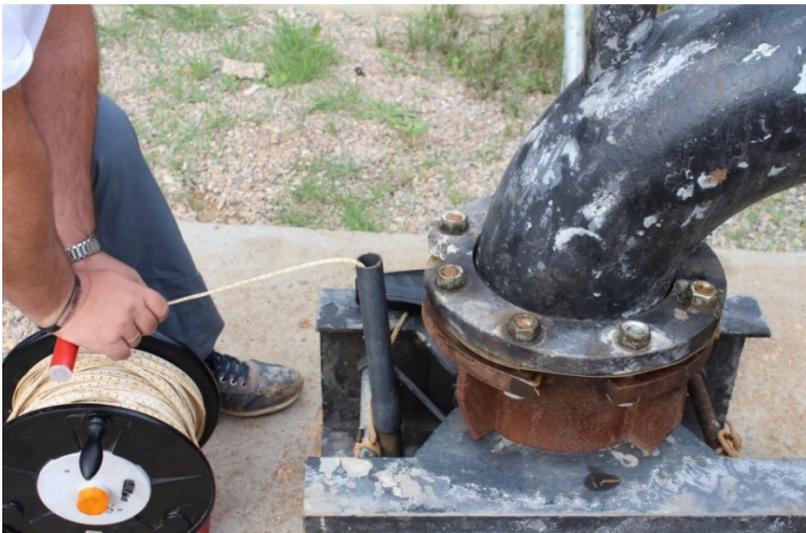
La metodología de medición de los niveles de piezometría se realizan mediante sonda piezométrica de 16 mm y hasta 200 m con indicador acústico o luminoso y graduación milimétrica.

Metodología de medición de niveles de piezometría.

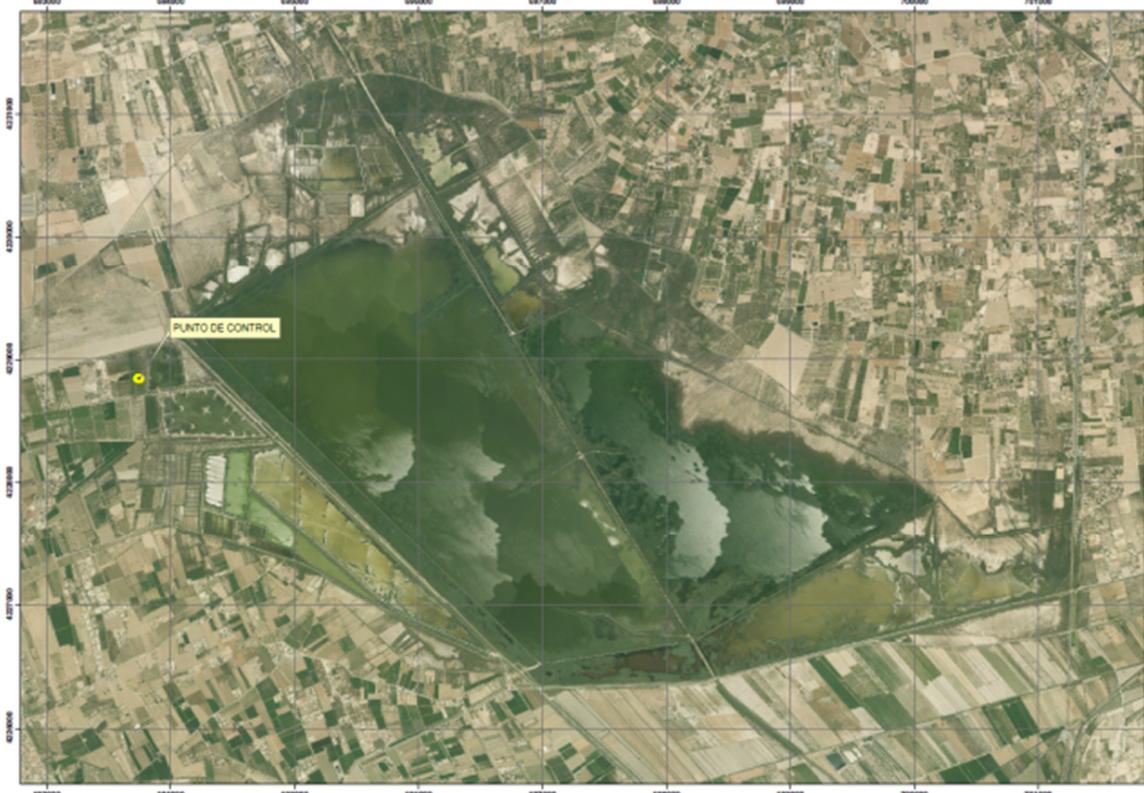
Figura 1. Humedal LIC/ZEPA “El Fondo d’Elx-Crevillent” y punto de localización de la escala para el control del nivel del humedal.

En la Declaración de Impacto Ambiental se incluye el seguimiento de los niveles de dicho humedal por lo que se establece un control de la dimensión de la superficie inundada, observando la profundidad y anchura de la masa de agua. Para controlar la lámina de agua se tomará referencia del nivel que marca la escala limnimétrica instalada en una de las pasarelas del parque.

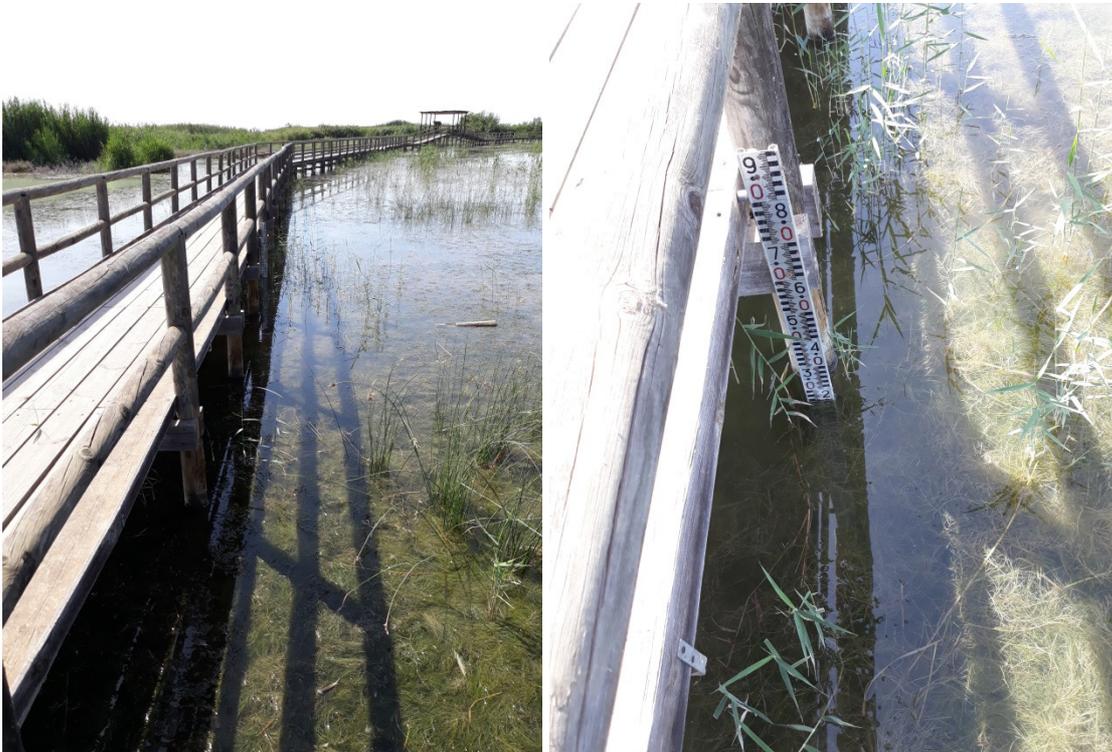
Fotografías tomadas con fecha 11/07/2019:

En estas visitas se observa que el nivel disminuye desde el inicio de las explotaciones hasta la visita de agosto en 2 cm y respecto a la visita de septiembre, se observa un aumento considerable, ya que pasa de 22 cm a 50 cm, debido a las fuertes precipitaciones ocasionadas en la gota fría producida los días 12 y 13 de septiembre.

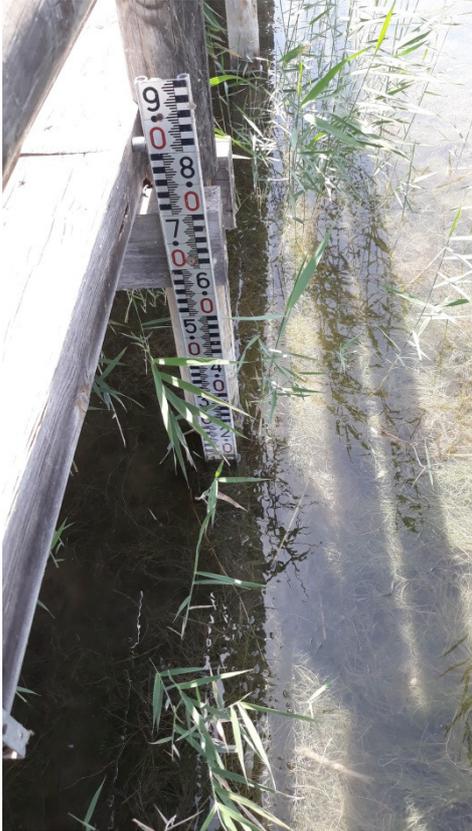
Fotografías tomadas con fecha 24/07/2019:

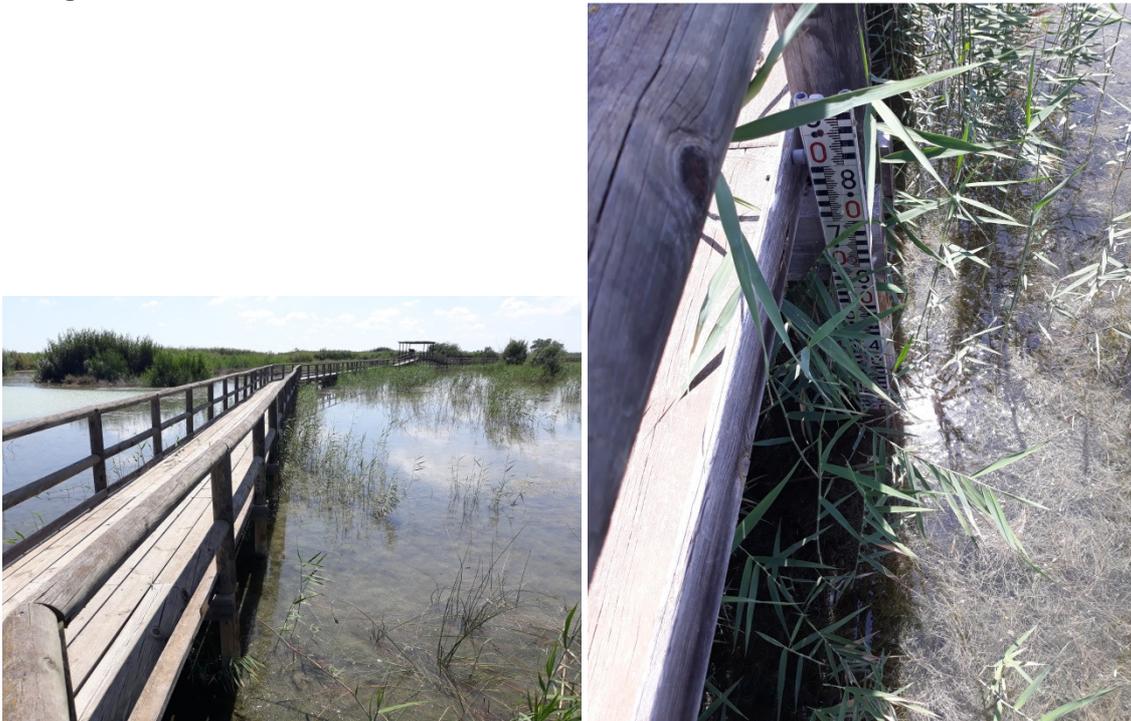
Fotografías tomadas con fecha 22/08/2019:

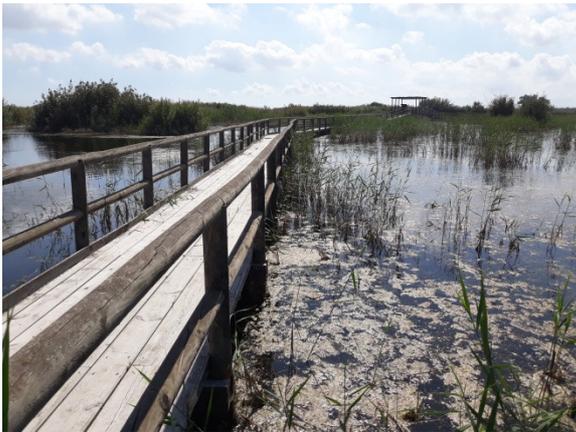
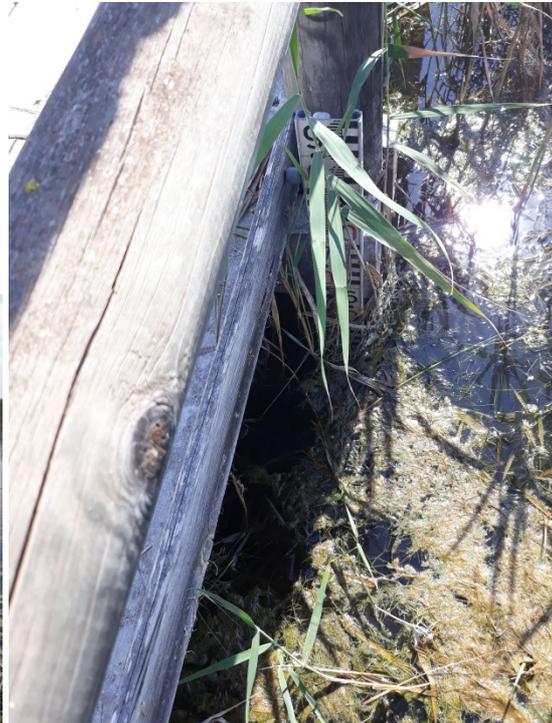
Fotografías tomadas con fecha 26/09/2019:

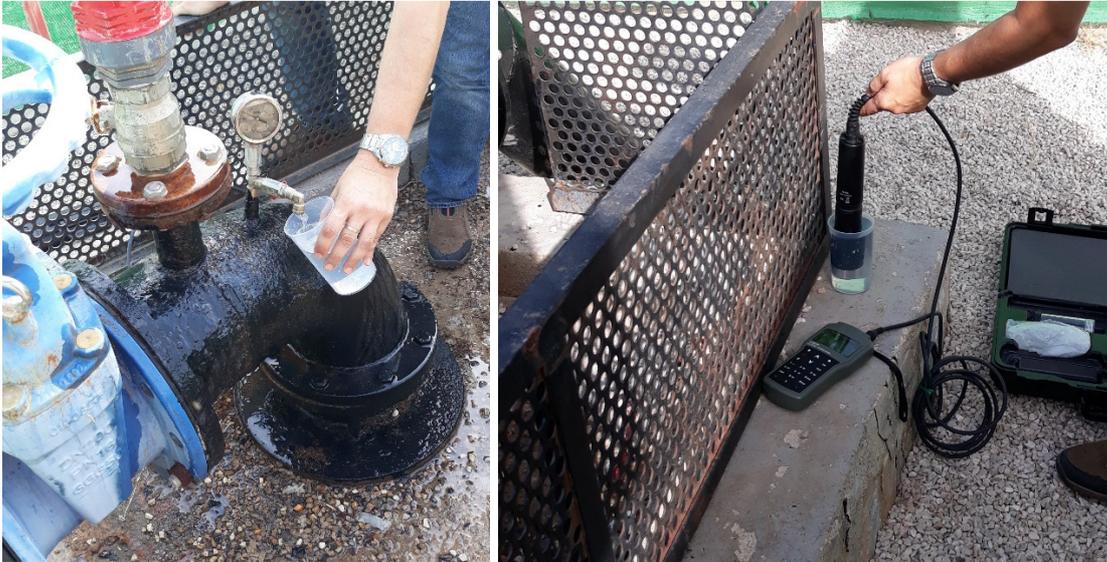
Toma de muestras y medición *in situ* de la calidad del agua mediante sonda multiparamétrica:

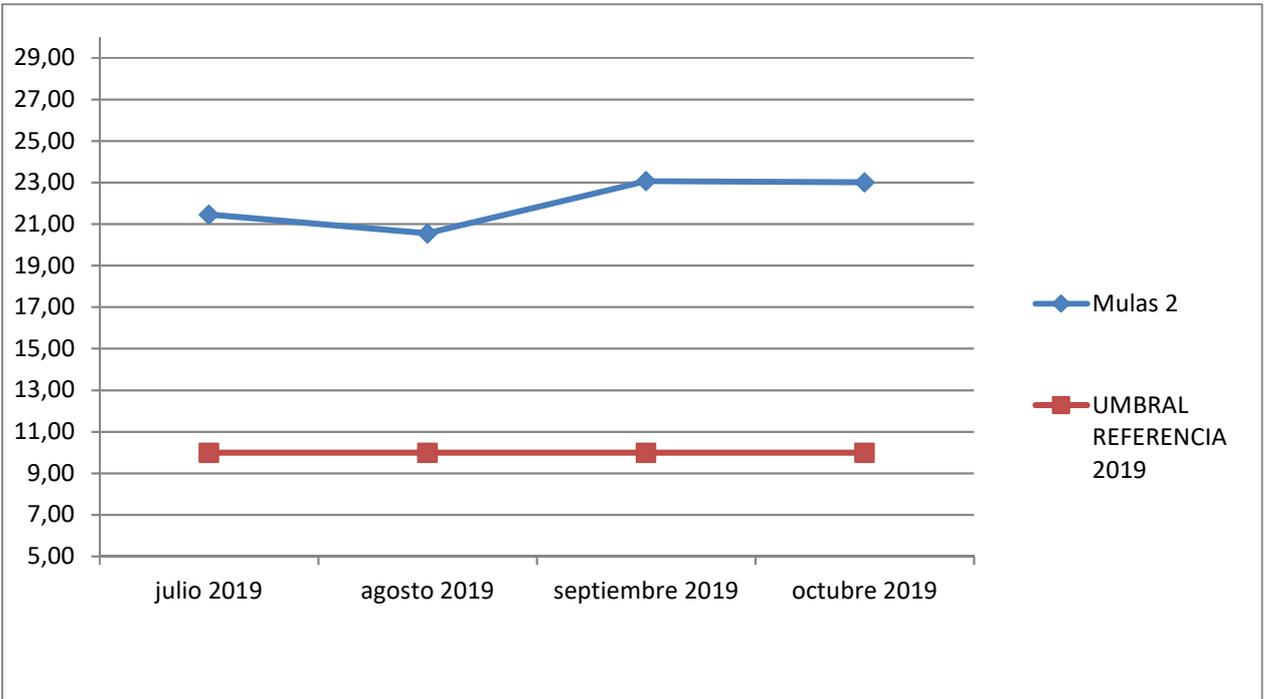
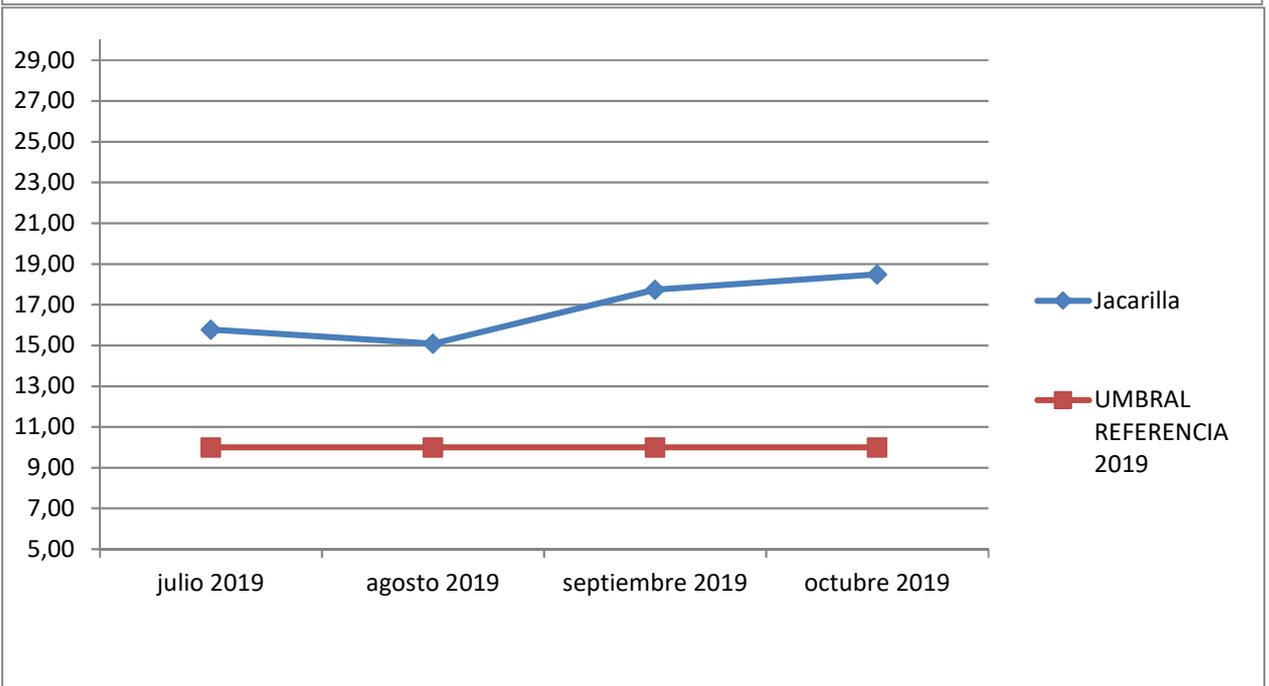
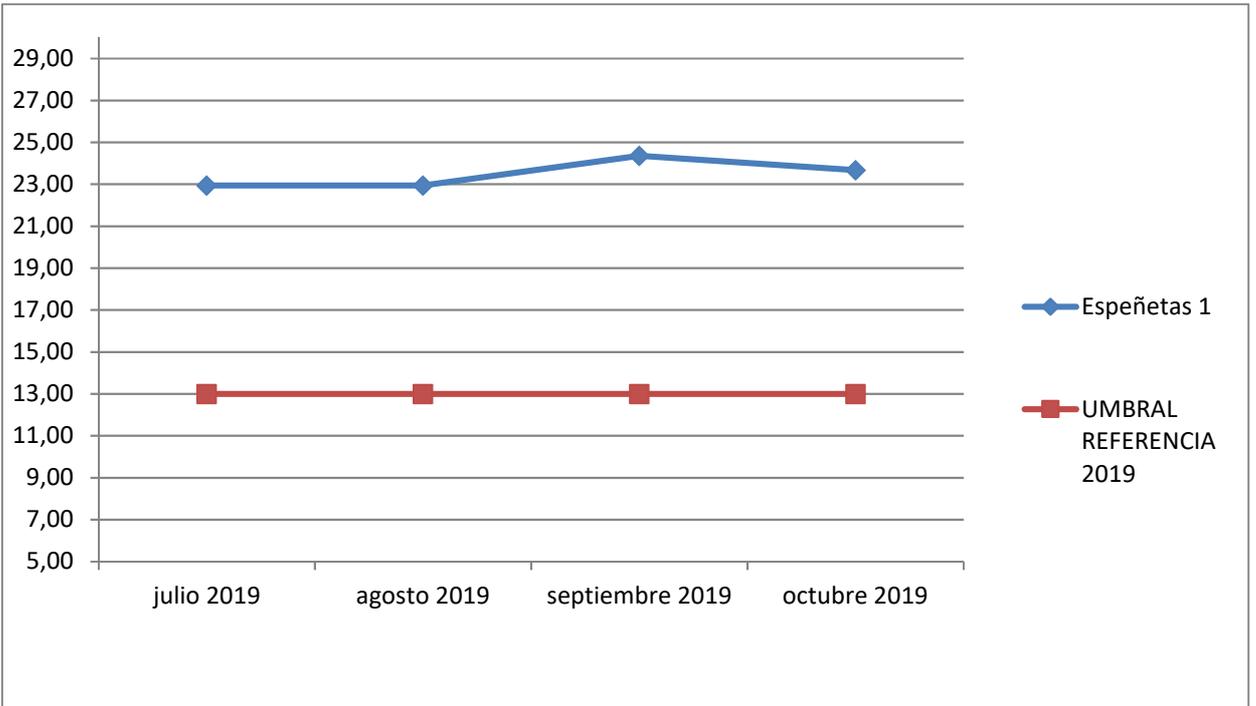
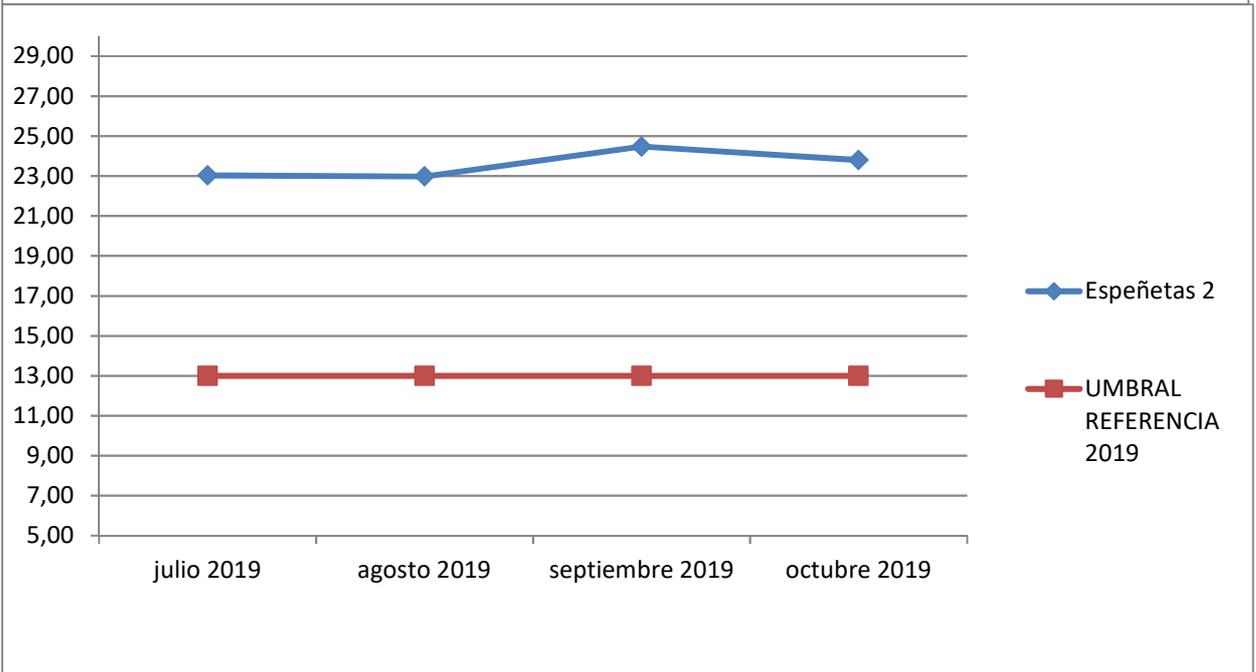
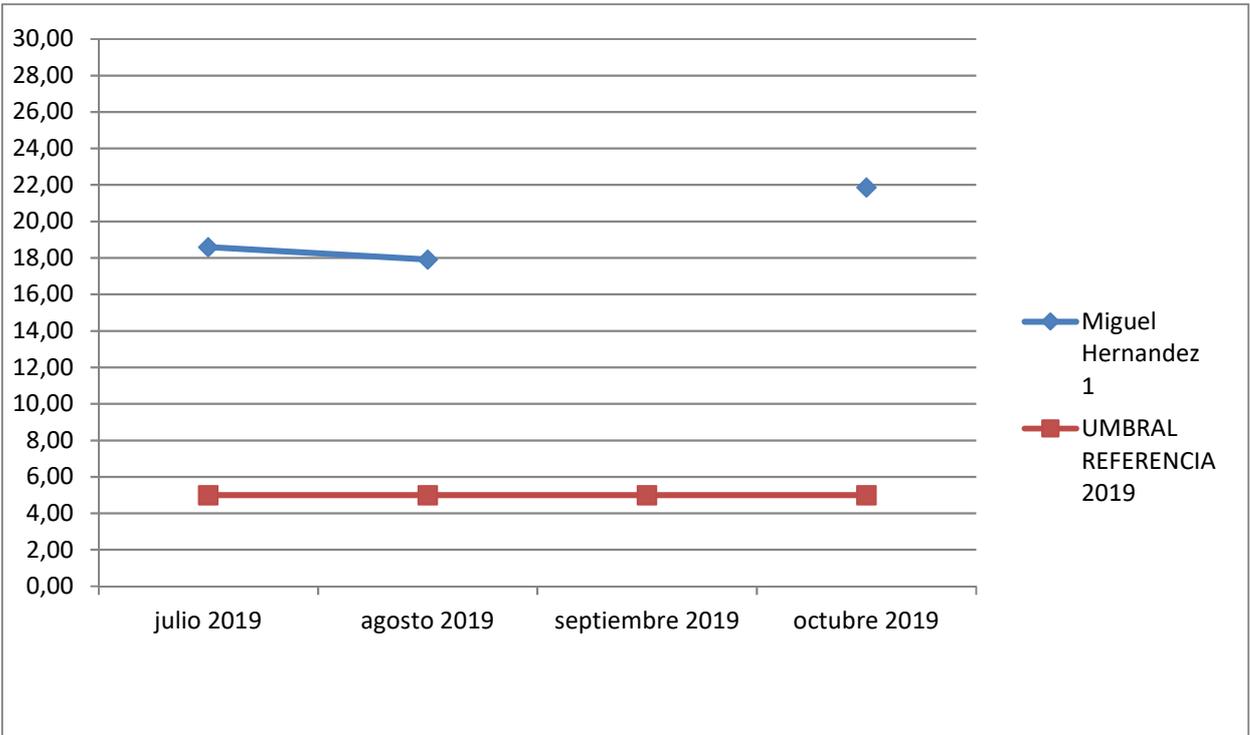
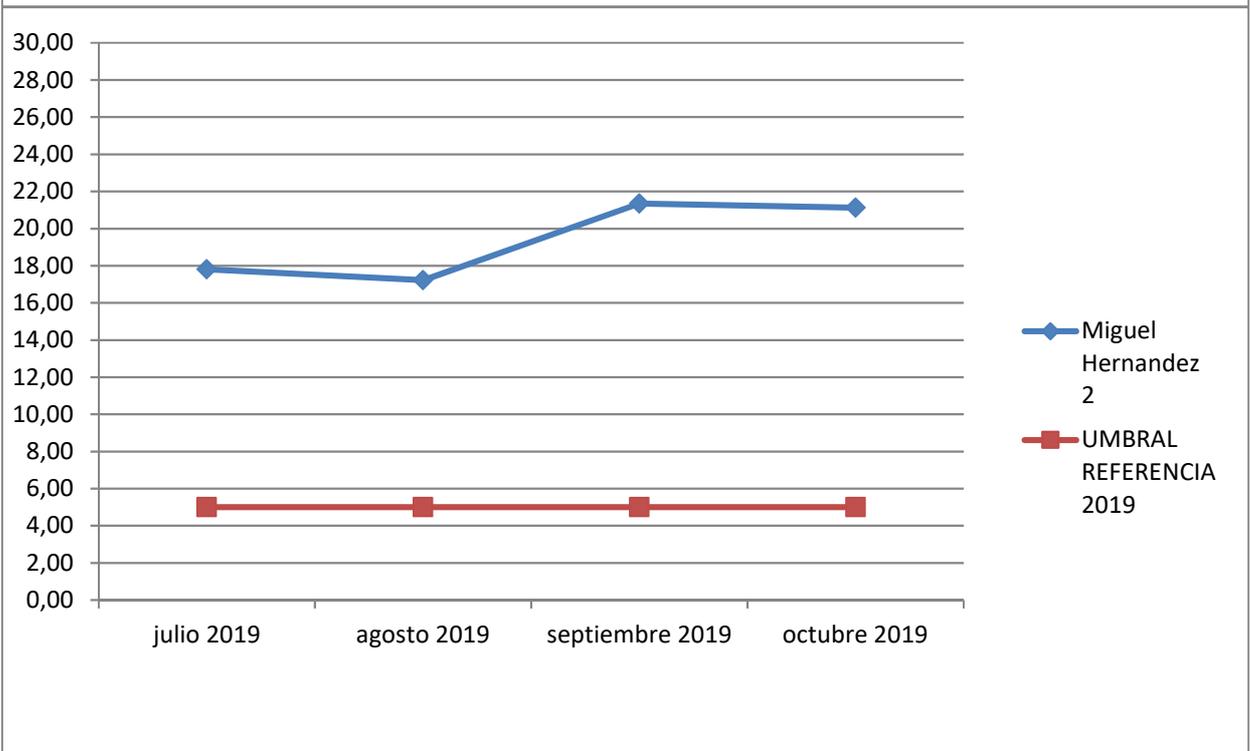
ANEXO III. REPRESENTACIÓN GRÁFICA DE LOS DATOS DE NIVELES ESTÁTICOS DE LOS SONDEOS EN EXPLOTACIÓN Y PREVISTOS INICIALMENTE DE LA BATERÍA ESTRATÉGICA DE LA VEGA MEDIA.

En el Anexo III se muestran unos gráficos con la evolución del nivel estático de los sondeos en explotación durante esta campaña de explotación y referenciando estos niveles con el nivel umbral de cada sondeo.

Debido al episodio de gota fría producido los días 12 y 13 de septiembre, los niveles piezométricos han subido mucho llegando en la mayoría de los sondeos a estar por encima del nivel inicial de esta campaña de extracción. Es por esto que la Dirección de Obra indica que se realice una última medición de control de dichos niveles al final del mes de octubre para ver cómo han quedado estos niveles una vez pasado un tiempo suficiente desde dicha gota fría. Tras esta medición se comprueba que los niveles iniciales se han recuperado en todos los sondeos.

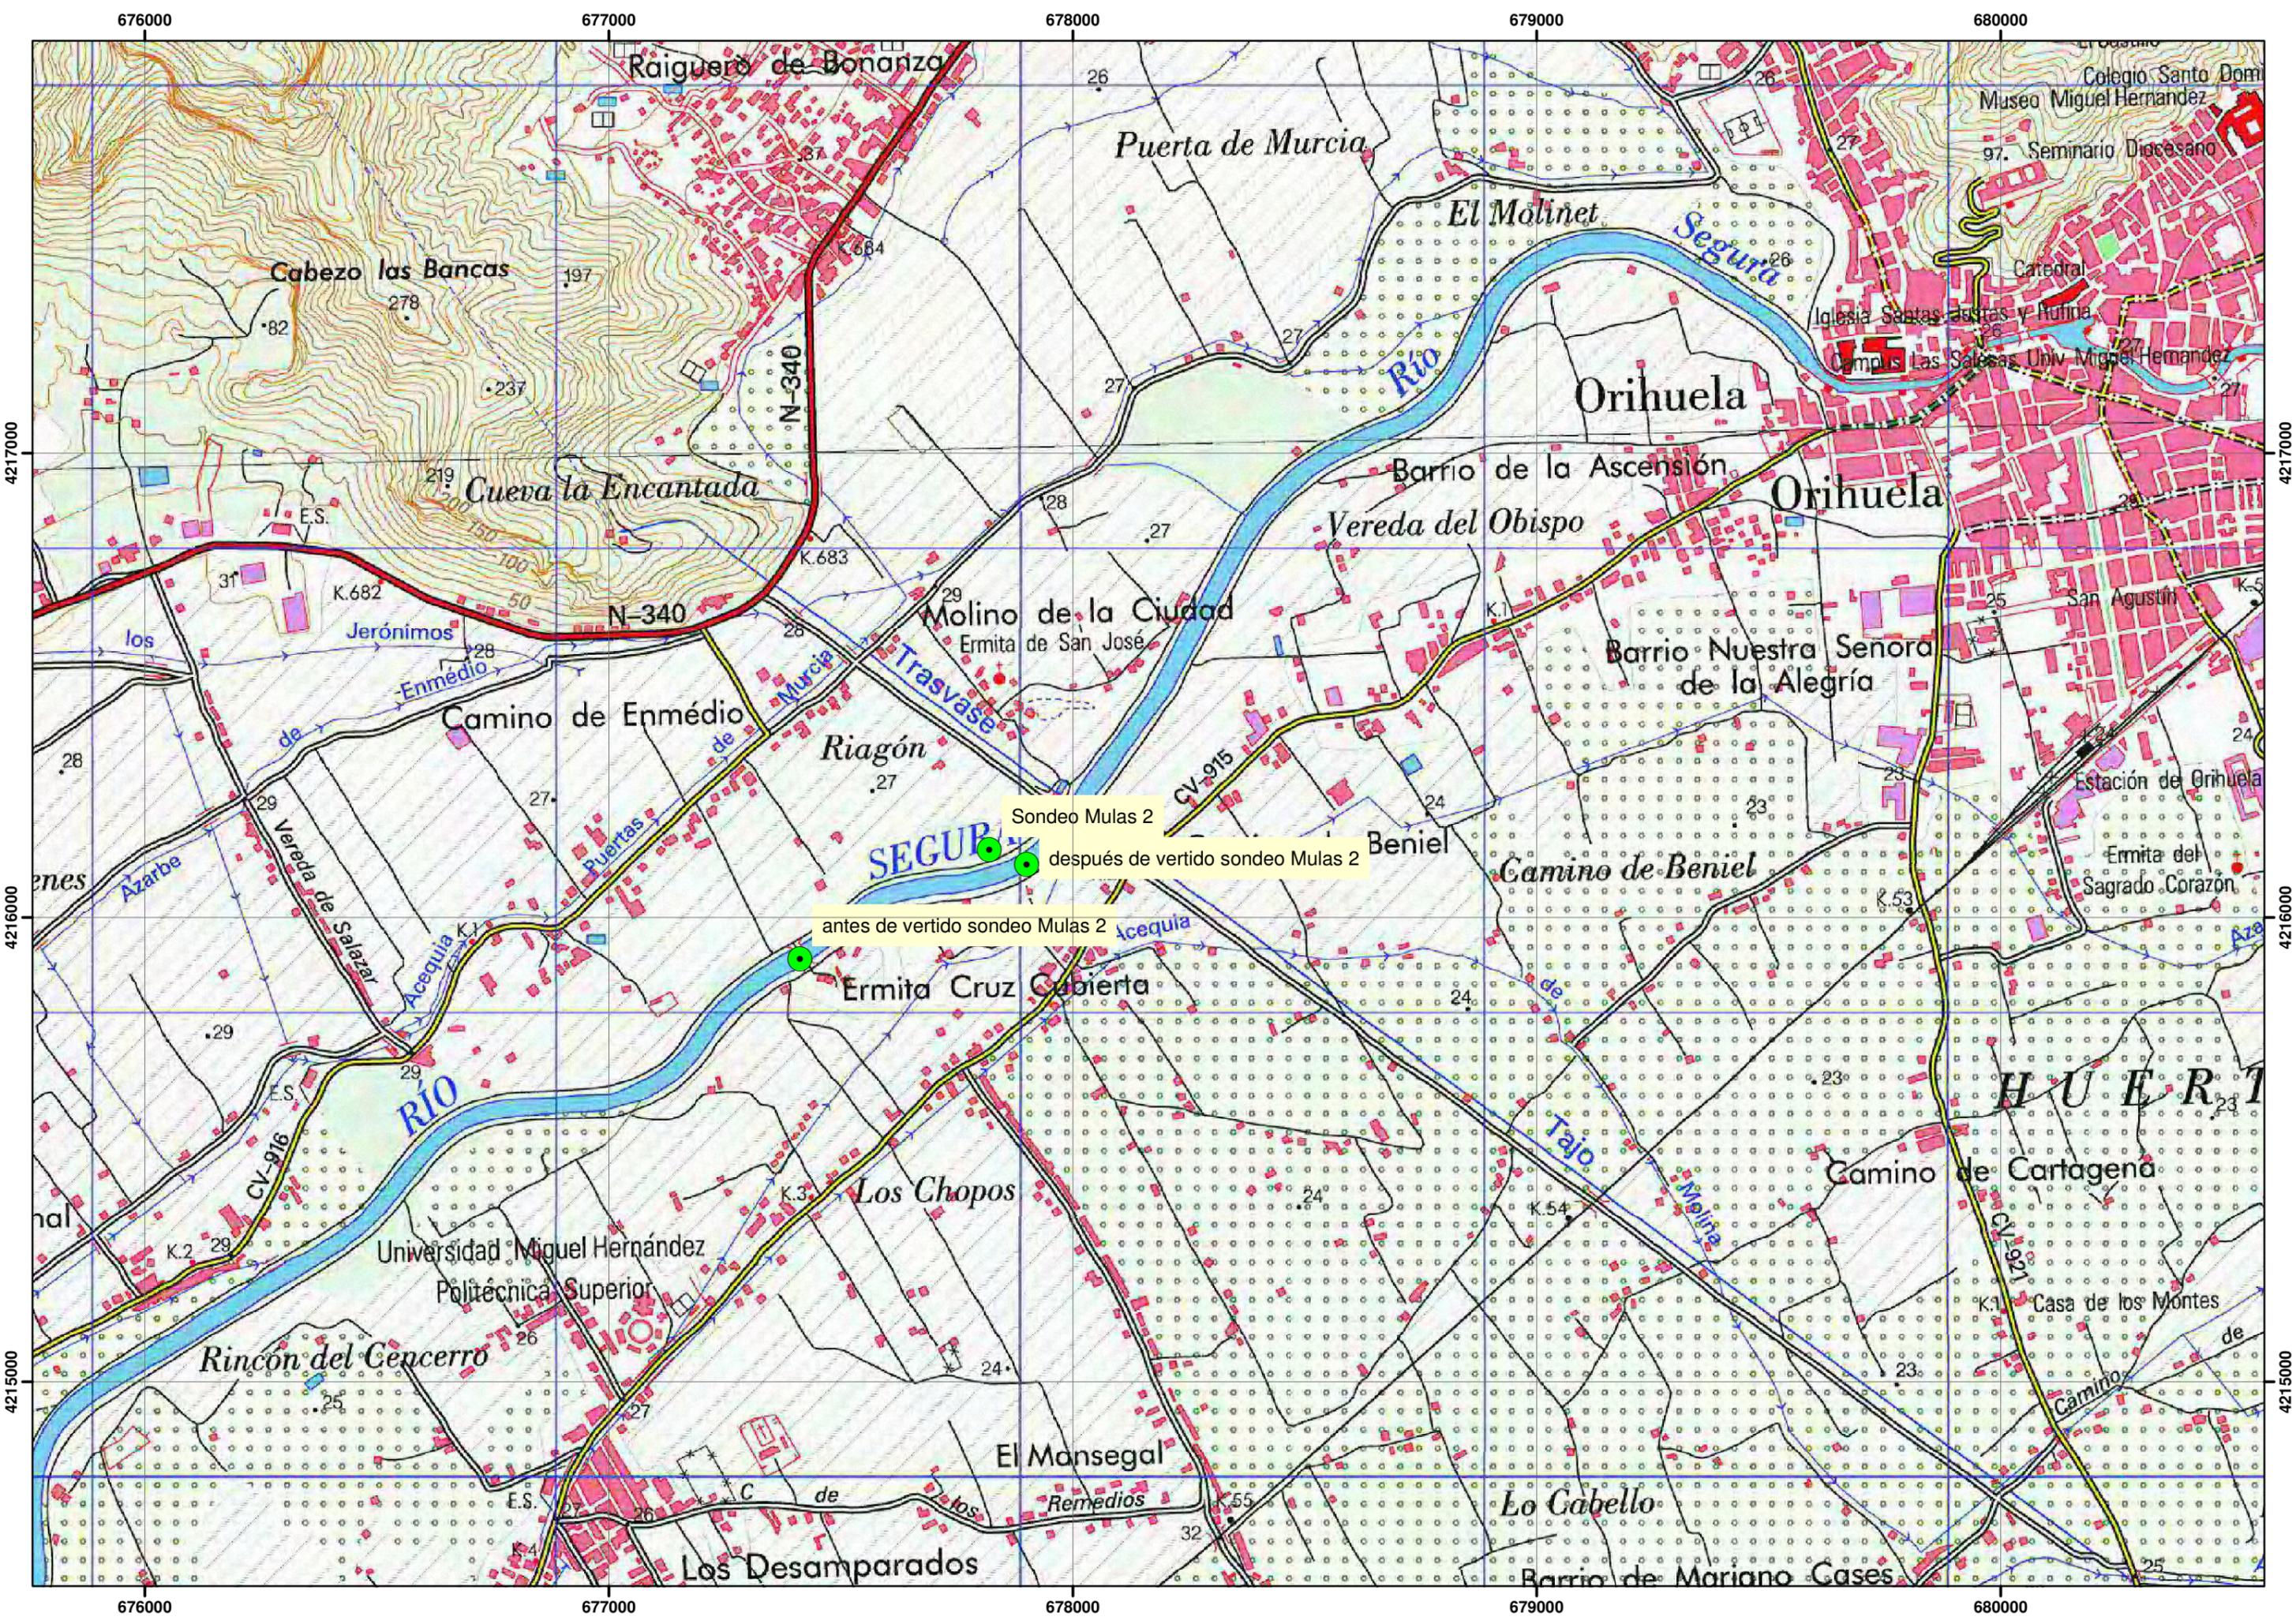
Sondeo Mulas 2
después de vertido sondeo Mulas 2
antes de vertido sondeo Mulas 2

En el ANEXO VI se muestran unos planos con los puntos de control de conductividad medida en el río Segura, así como la localización de los sondeos puestos en marcha esta campaña de extracciones (Mulas 2 y Jacarilla).

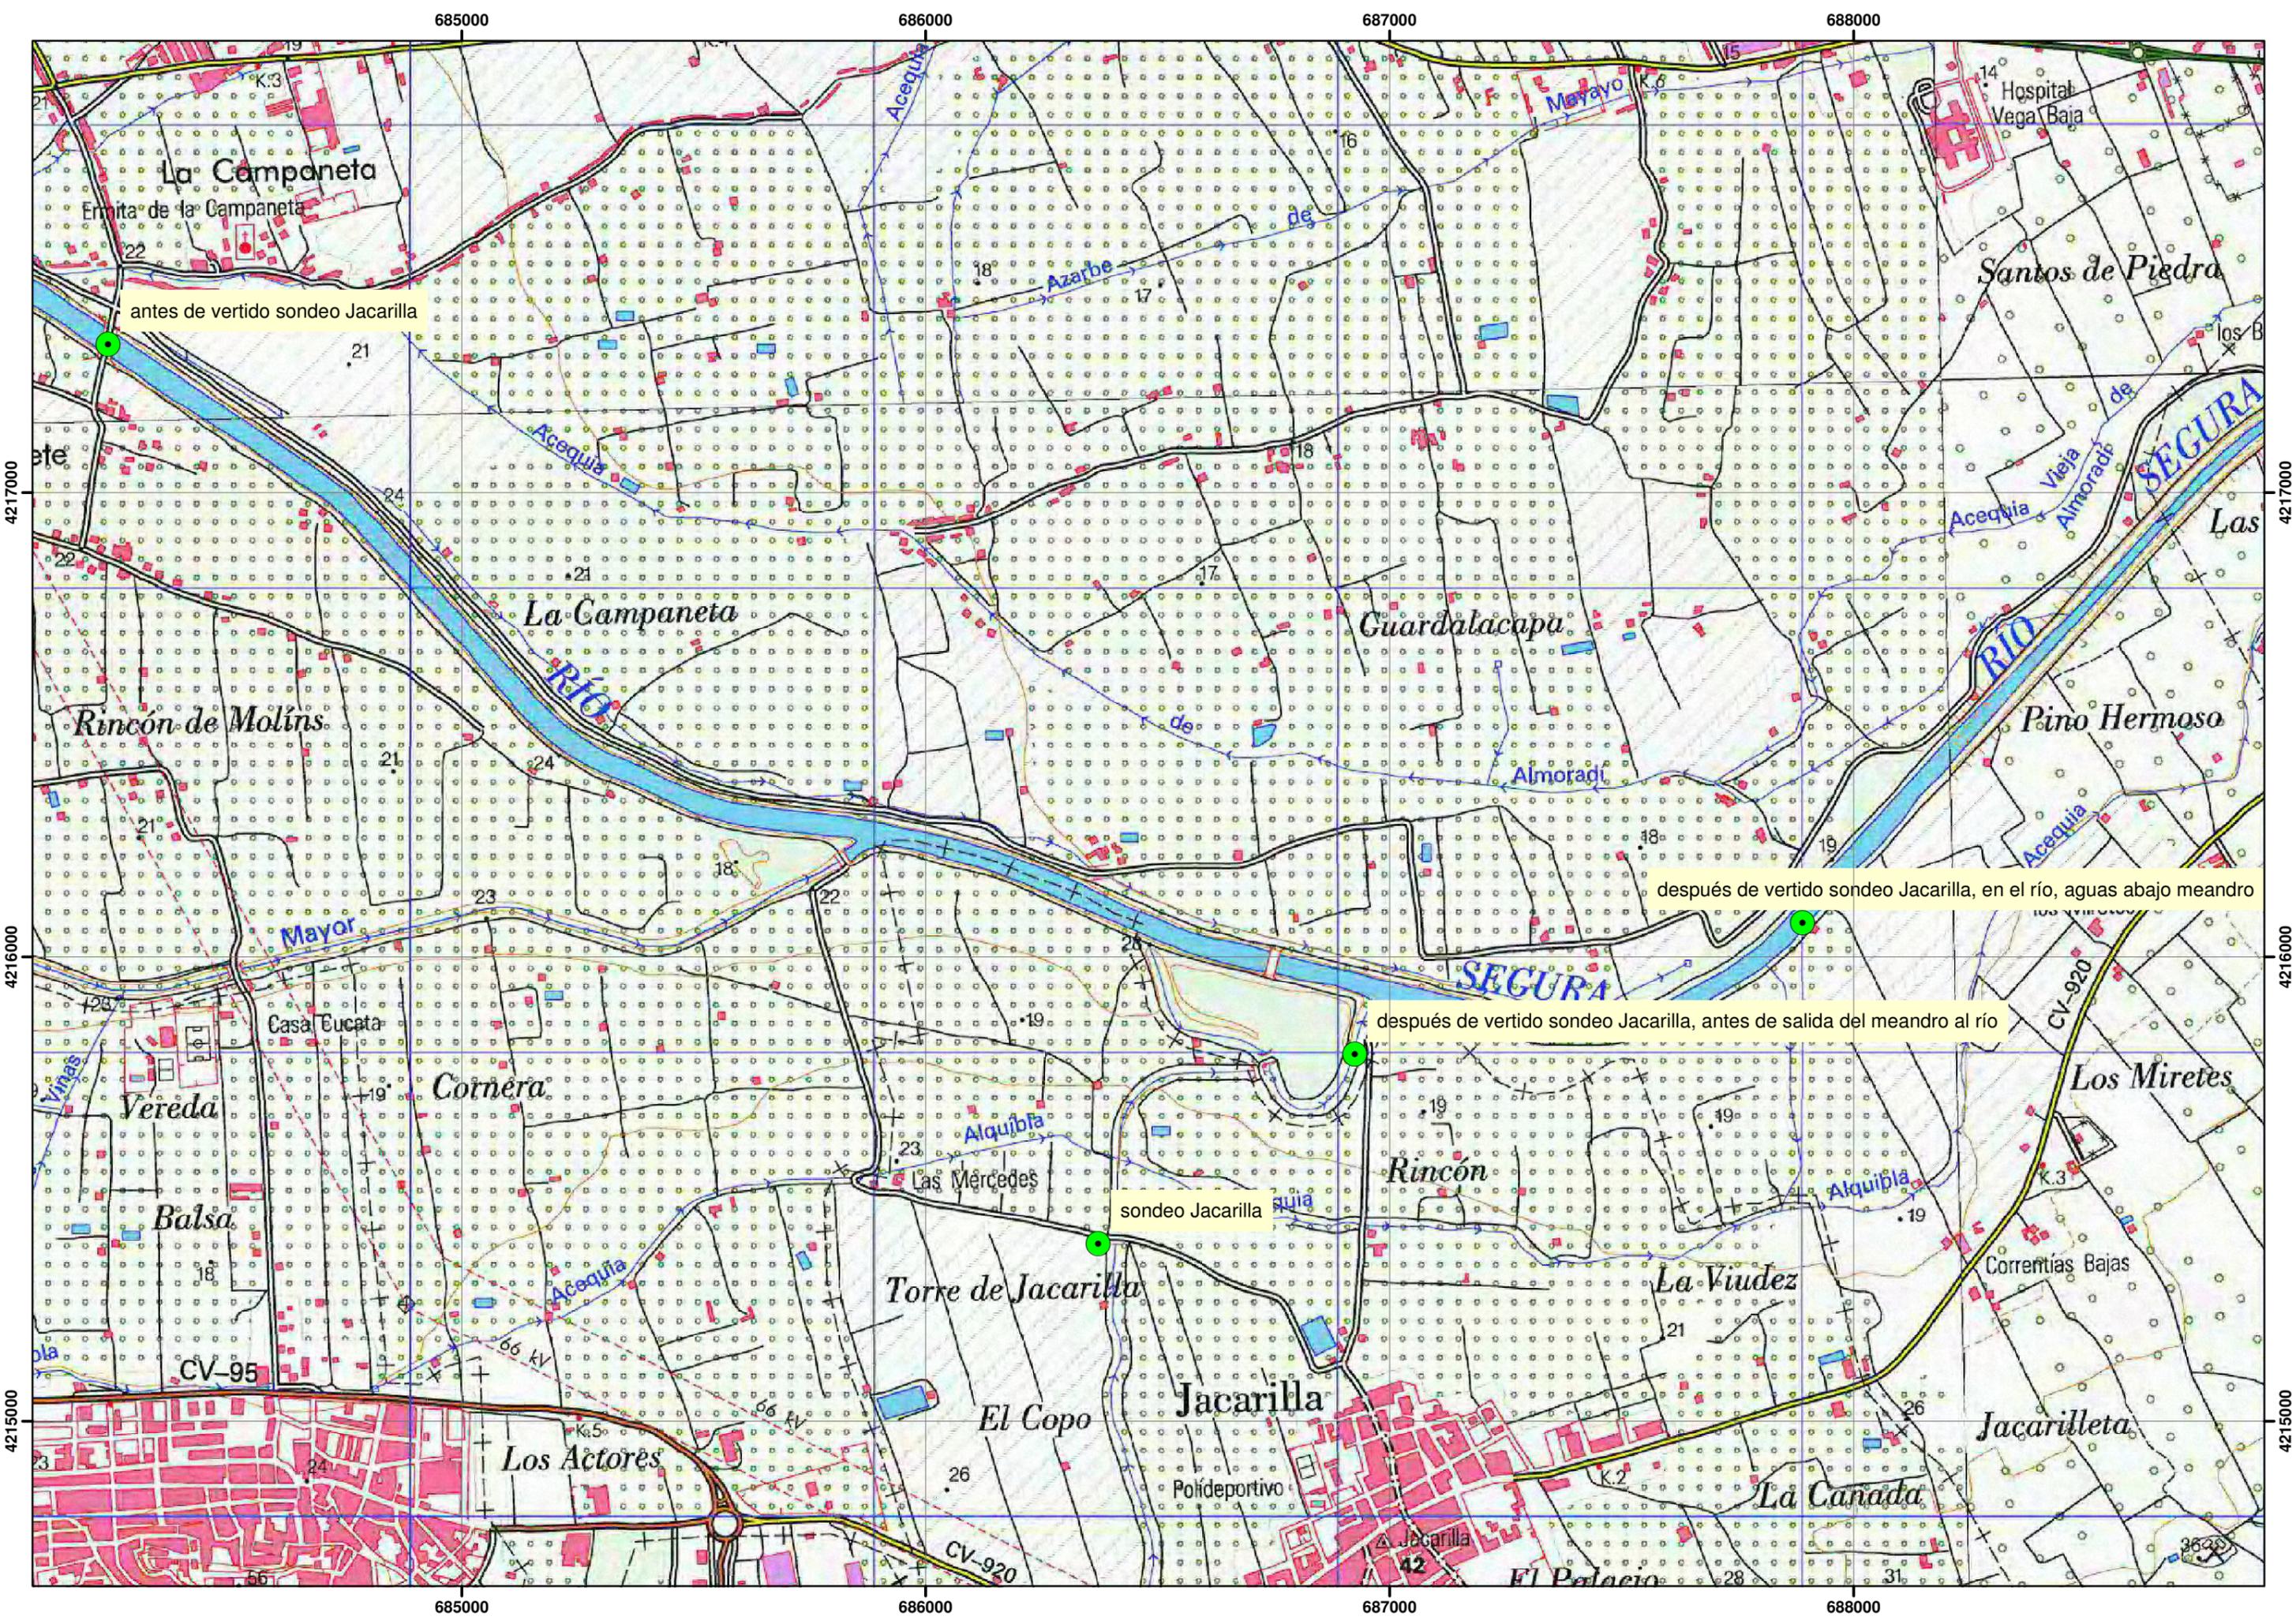
después de vertido sondeo Jacarilla, en el río, aguas abajo meandro

después de vertido sondeo Jacarilla, antes de salida del meandro al río
