CONFEDERACIÓN
HIDROGRÁFICA
DEL SURESTE

NUEVA APORTACIÓN AL CONOCIMIENTO HIDROGEOLÓGICO DEL ENTORNO URBANO DE MURCIA
ANEXO 1: ESTADO DE VARIOS PUNTOS DE CONTROL DE NIVELES PIEZOMÉTRICOS

ANEXO I
INFORME DE ESTADO DE VARIOS PUNTOS DE CONTROL DE NIVELES
PIEZOMÉTRICOS

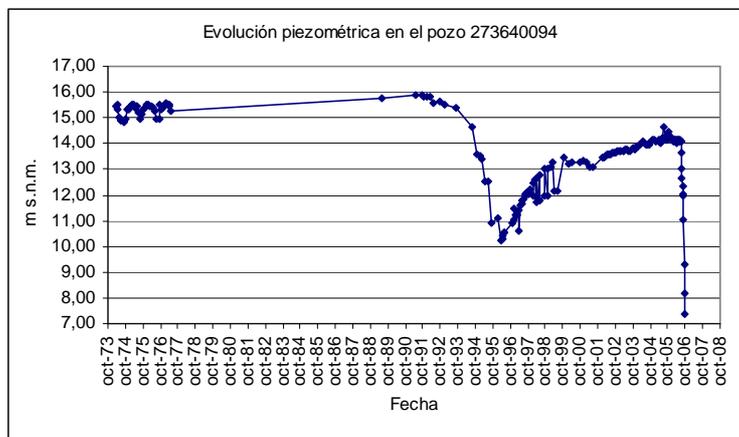
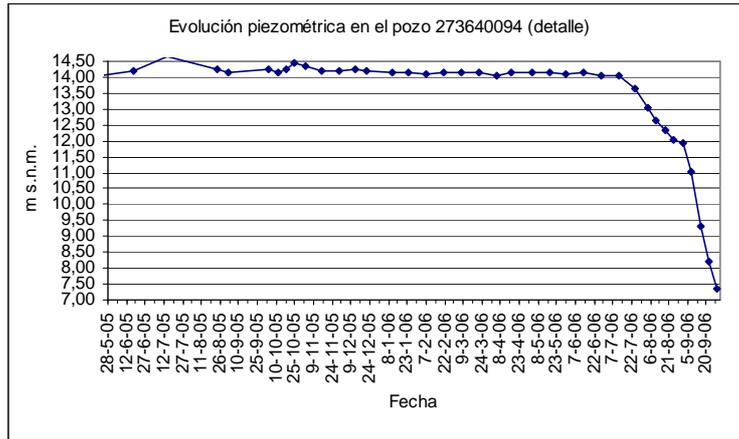
Figura 1. Evolución piezométrica en el piezómetro 273640094

Este piezómetro se localiza en La Campaneta, pedanía de Orihuela, Alicante. Capta el acuífero de la Vega Baja del Segura y sus coordenadas son 684.413 / 4.218.272. Su profundidad actualmente es de 47,40 m.

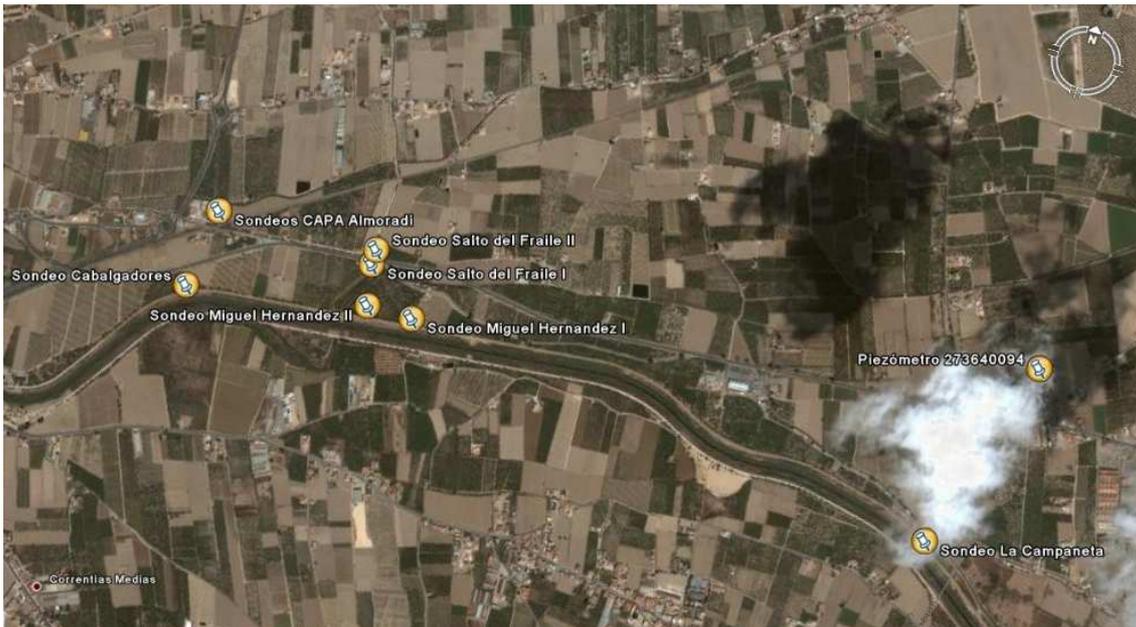
Figura 3. Distribución de puntos en el entorno del piezómetro.

Existen pozos excavados con una profundidad máxima de 12 m, equipados con pequeñas bombas eléctricas de 1 CV. Los caudales no superan 1 l/s. Tienen una salinidad elevada, en torno a los 3-4 gr/l.

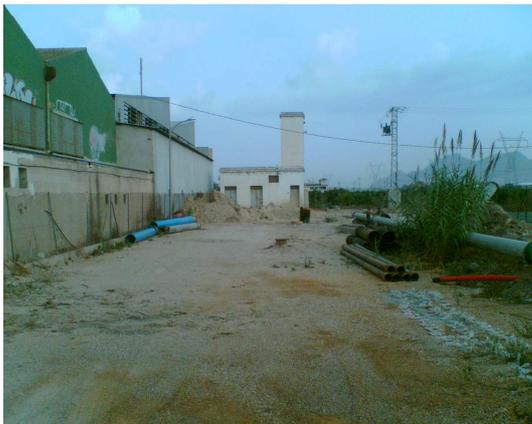
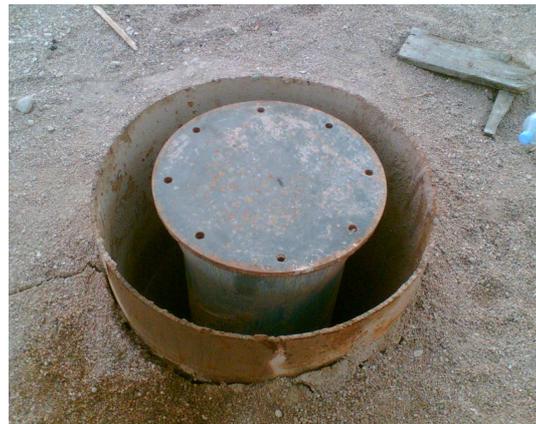
Fotografía 1. Vista de los sondeos de la CAPA Almoradí. Detalle del nuevo sondeo.

Durante la primera quincena de octubre de 2.006 se ha perforado un quinto sondeo, entubado en PVC. A día 17 de octubre de 2006 presentaba una profundidad piezométrica de 25,98 m.

Puede observarse tubería de PVC desechadas, así como parte de varillaje de perforación y las muestras tomadas.

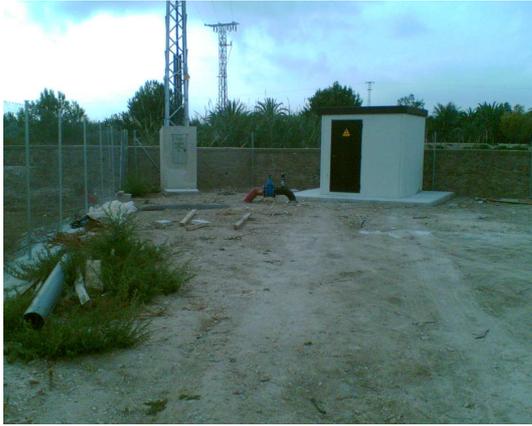
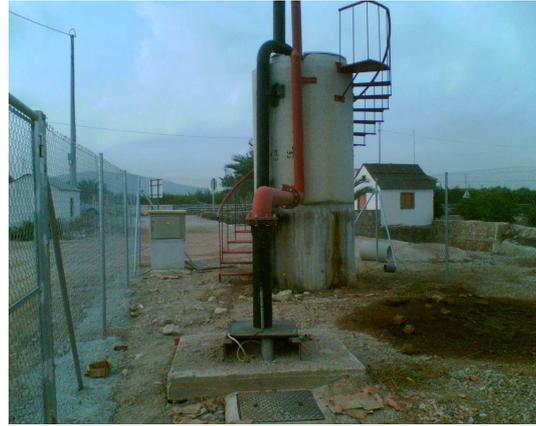
Fotografía 2. Vista de los sondeos de la CAPA Salto del Fraile.

La Batería del Salto del Fraile consta de 2 sondeos, ambos operativos en la actualidad.

Todos estos sondeos están ranurados en toda su entubación, captando tanto los niveles de gravas superiores como los niveles inferiores. Solo el sondeo perforado recientemente (Fotografía 1) posee un diseño óptimo, ya que el emboquille superior tiene 42 m (tubería ciega).

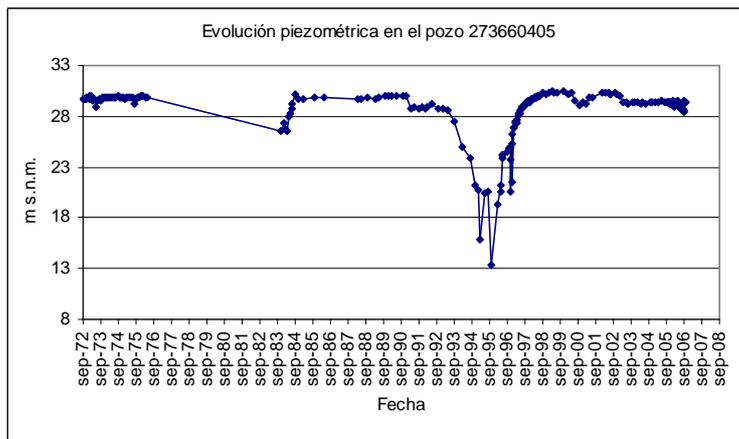
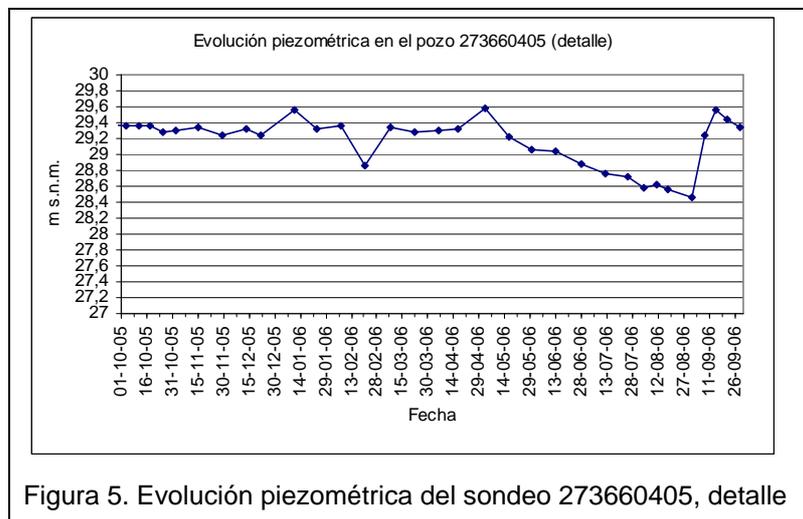
Figura 4. Evolución piezométrica del sondeo 273660405

El piezómetro de control 273660405 está situado al sur de la localidad de Santomera (Murcia). Sus coordenadas UTM son: 670.922 / 4.212.874. Fue perforado por el IGME y su profundidad teórica (según los datos del propio IGME) es de 261 m. En la Figura 4 se muestra su evolución piezométrica.

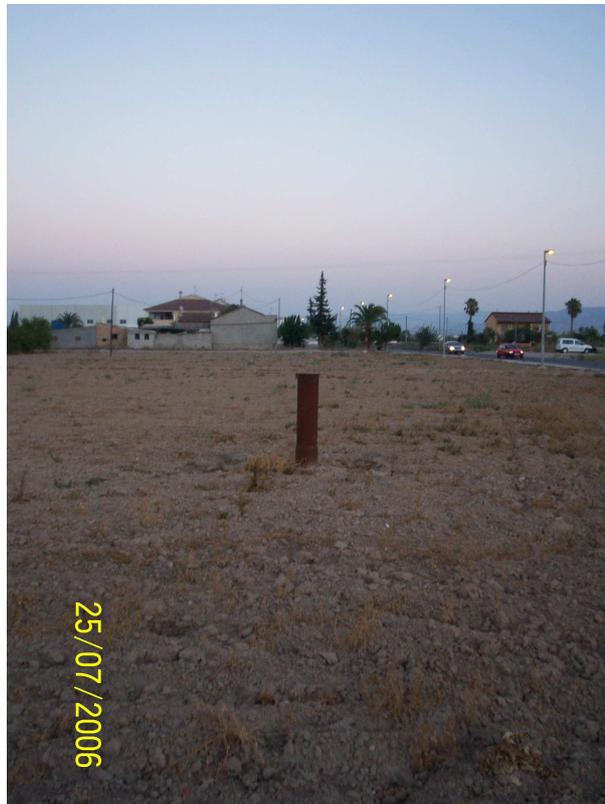
Fotografía 3. Vista panorámica del piezómetro

Se realizó una visita el día 25 de julio de 2006 durante la cual se observaron graves deficiencias en su estado de conservación, el cuál es lamentable (Fotografía 3). En el interior del sondeo se aprecian tres tuberías portasondas. Una de ellas se encuentra cerrada con un tapón metálico; una segunda se

Como conclusión de lo anterior se puede decir que este piezómetro no es operativo en la actualidad y procede retirarlo de la red de medidas. Se desconoce si dicho piezómetro se ha sustituido por otro próximo en los últimos años, hecho del que no se tiene constancia.

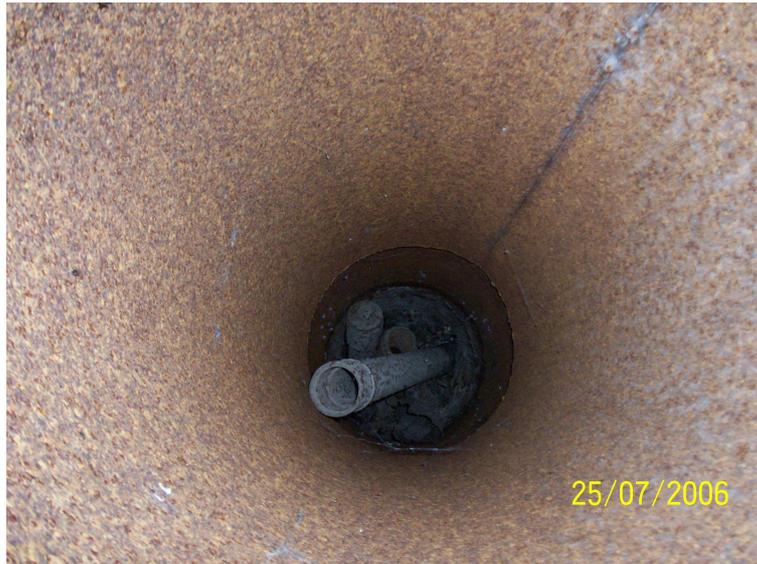
encuentra desviada y probablemente rota y solo la tercera parece permanecer operativa (Fotografía 4).

Fotografía 4. Vista interior del piezómetro
Se aprecian las dos tuberías interiores, ambas cegadas.

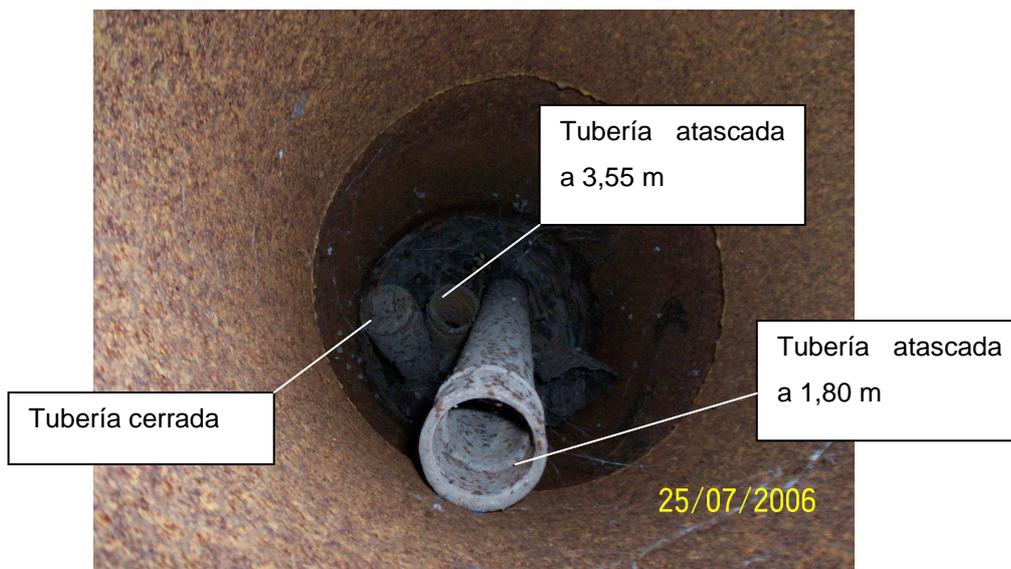
Fotografía 5. Detalle del interior del sondeo.

Cuando se trató de medir el nivel piezométrico en los dos tubos portasondas abiertos se observó que ambos se encuentran obstruidos a 1,80 m y 3,55 m respectivamente (medidos respecto al borde superior de la tubería exterior). Esta tubería alcanza una altura de entre 1,30 y 1,40 m sobre el terreno circundante sin que se alcance en ninguno de los tubos interiores el nivel piezométrico (Fotografía 5).

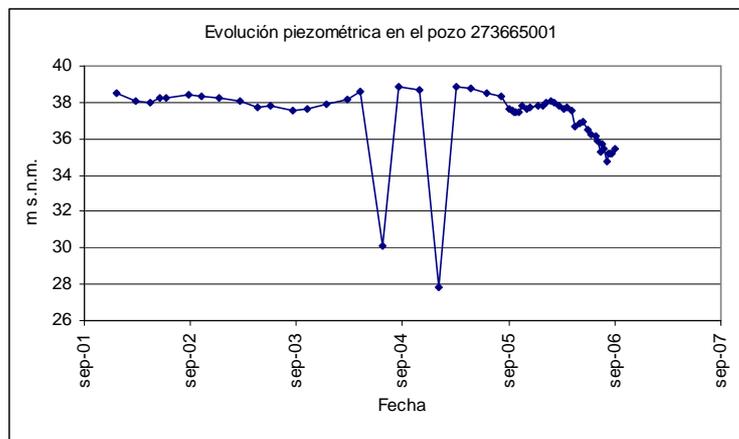
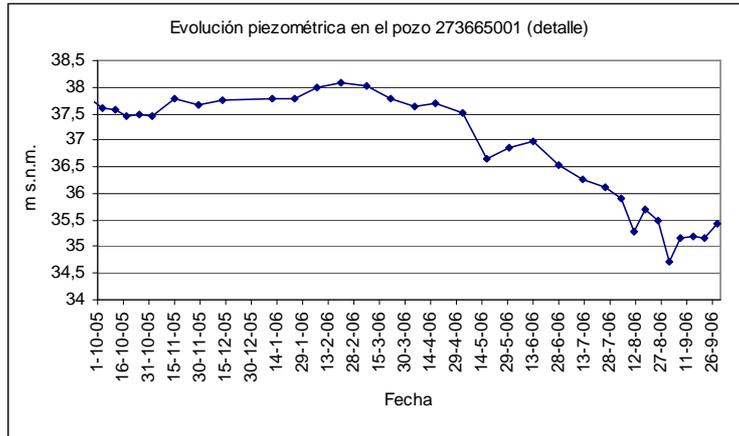
Figura 6. Evolución piezométrica del sondeo 273665001

Muestra una evolución suavemente alabeada (a excepción de 2 medidas tomadas en dinámico). Sin embargo, durante los últimos meses su evolución es más variable y descendente (Figura 6 y Figura 7).

Este pozo bombea bastante poco en condiciones normales, ya que la superficie de riego es mínima. Desde septiembre de 2005, con motivo de la sequía que actualmente impera, este pozo ha aumentado las horas de bombeo para paliar la escasez de agua.

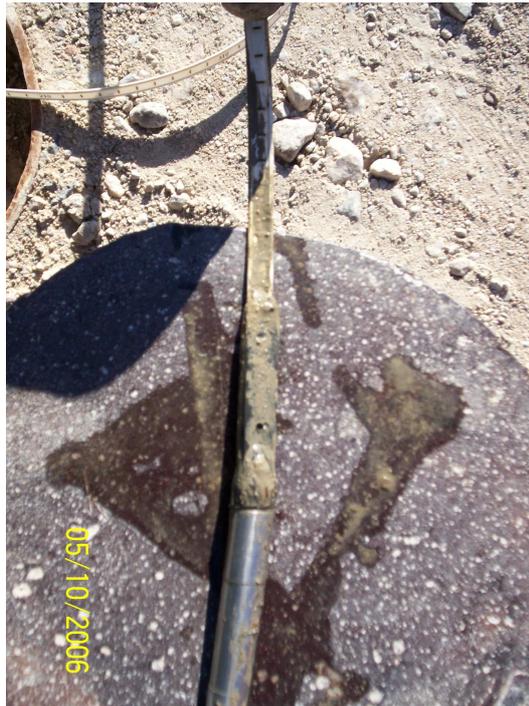
Fotografía 6. Detalle de la sonda.

Cuando se visitó este piezómetro el 5-10-06 se realizó una medida piezométrica y se comprobó la profundidad real del sondeo. Al extraer la sonda se pudo ver que estaba impregnada con arcilla y arenas a lo largo de varios metros. Esto indica que la entubación del mismo se ha corroído hasta permitir el paso de materiales de la formación acuífero dentro del sondeo (Fotografía 6).

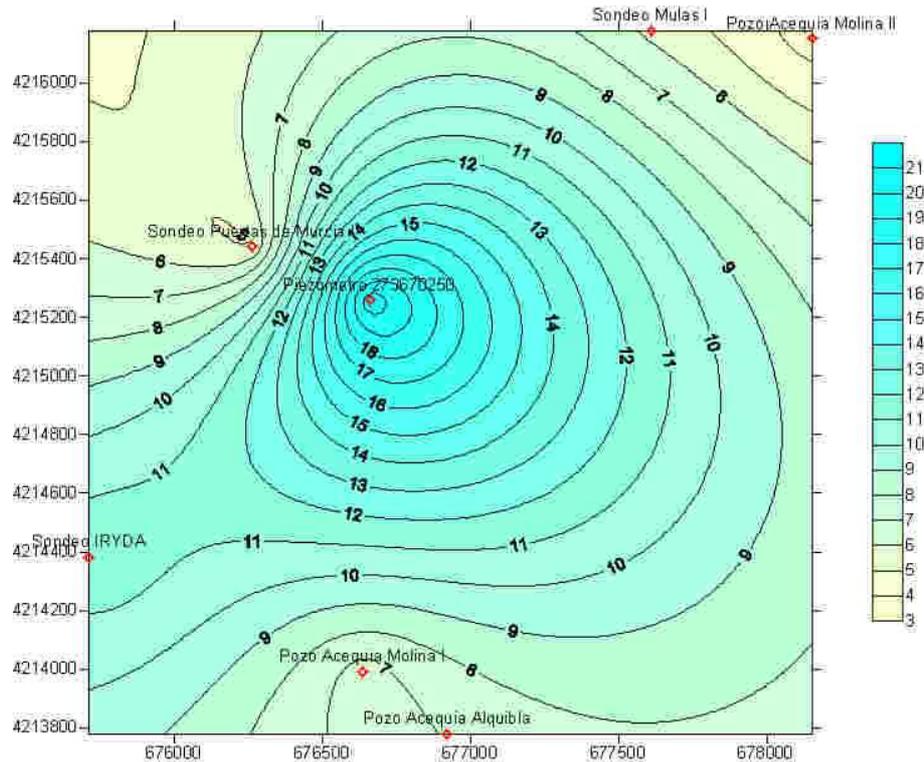
Figura 11. Mapa de isopiezas.

Esta afirmación se ve confirmada al generar mapas de isopiezas con todos los puntos de la tabla anterior (Figura 11), o seleccionando solamente los puntos con cotas correctas (Figura 12).

Se incluyen todos los puntos de la Tabla 2

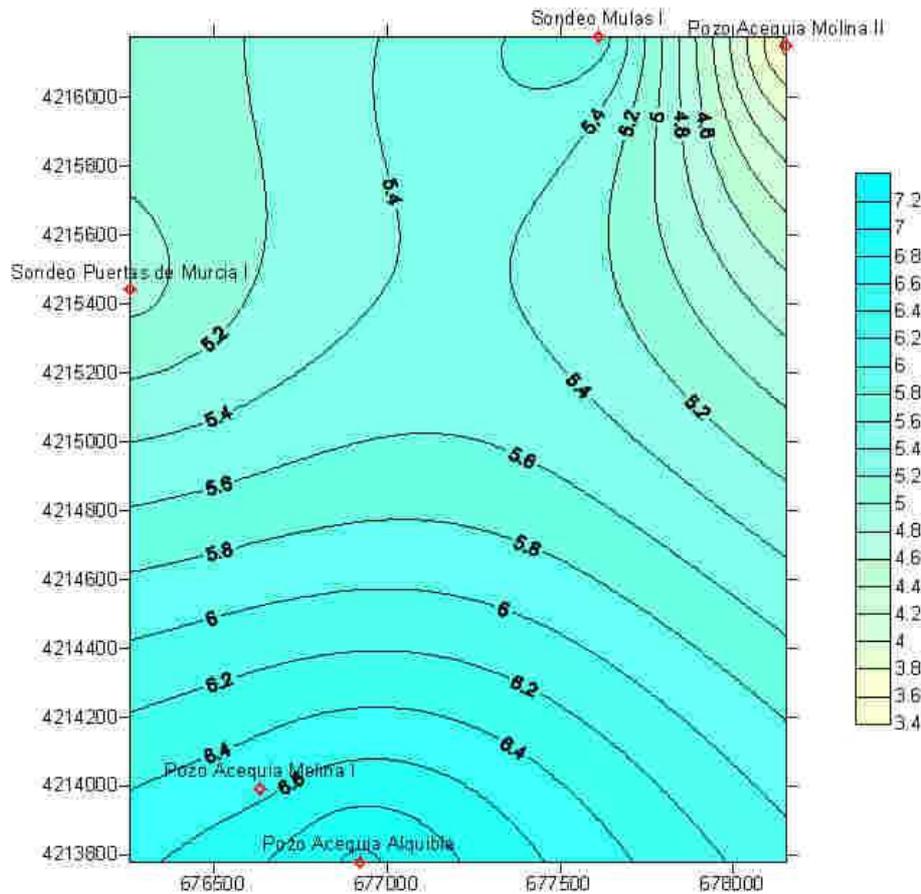
Figura 12. Mapa de isopiezas.

Tal afirmación se basa en el hecho de que estos sondeos son fiables, ya que su reciente construcción y el control de obra durante la misma garantiza que captan el acuífero profundo y no el superficial.

Se excluyen el piezómetro de control 273670250 y el sondeo IRYDA de la Tabla 2.

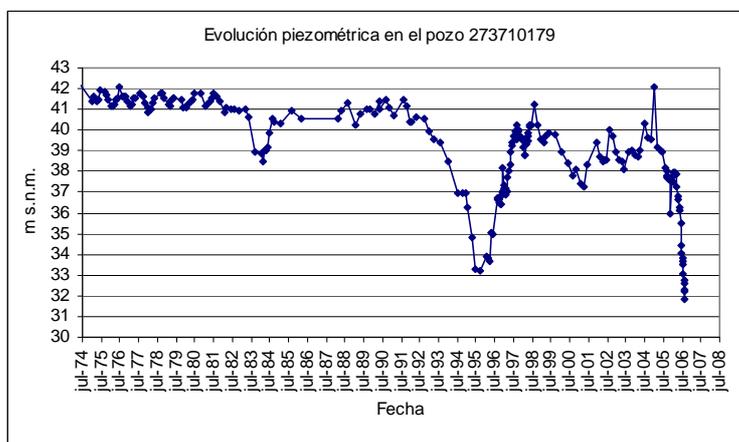
Figura 13. Evolución piezométrica en el pozo 273710179

El piezómetro 273710179 está localizado en el Camino de Salabosque, en la pedanía de Aljucer (Murcia). Fue realizado en los años 70 por el Instituto Geológico y Minero de España (IGME) y por el Instituto de Reforma Y Desarrollo Agrícola (IRYDA). Posee una profundidad total teórica de 240 m según la documentación consultada. Nunca ha estado instalado y en explotación

La evolución piezométrica del mismo se observa en los siguientes gráficos.

las medidas piezométricas han estado afectadas por uno o varios bombeos próximos (Figura 13).

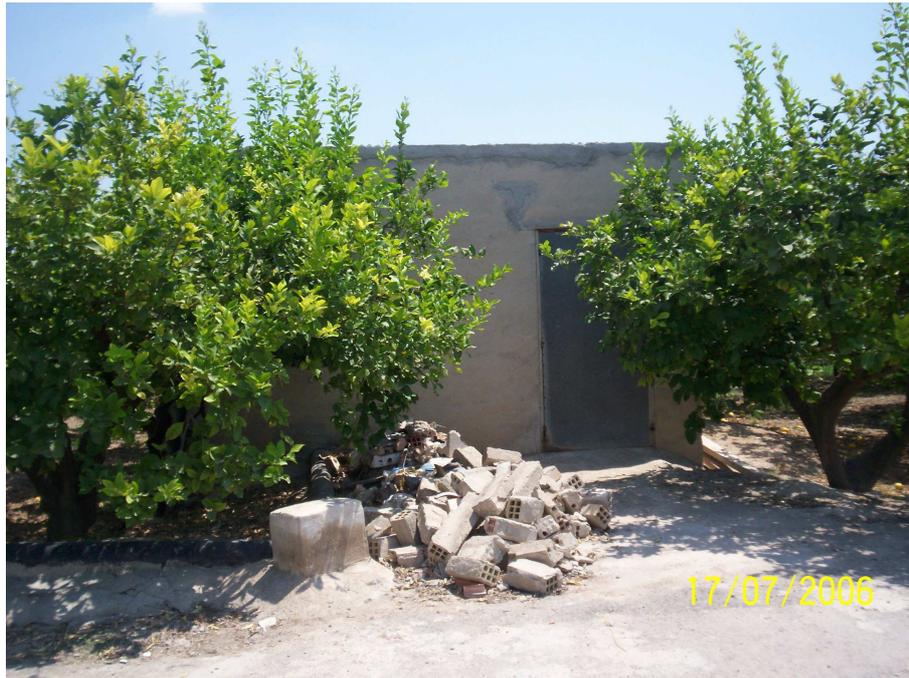
Fotografía 8. Pozo Carril de las Palmeras

El pozo del Carril de las Palmeras es de propiedad particular, sin estar integrado en sociedad o acequia alguna.

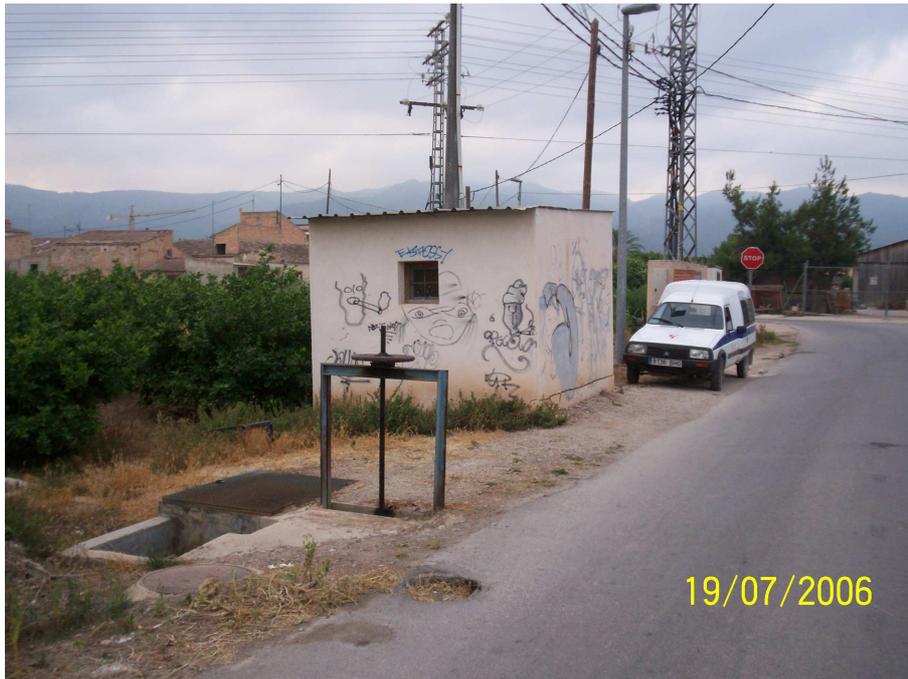
Fotografía 9. Pozo La Aljorabia

Los pozos del Brazal del Lunes y La Aljorabia pertenecen a la Junta de Hacendados y el control y explotación de los mismos lo realiza la Confederación Hidrográfica del Segura.

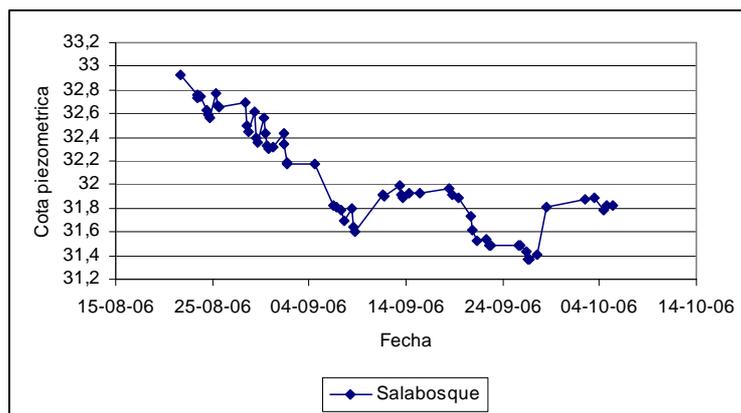
Figura 16. Evolución piezométrica en el sondeo 273710179

Se le ha realizado un seguimiento temporal a la evolución del nivel estático en el piezómetro referido (Figura 16). De las observaciones de campo y de los datos de columnas litológicas se pueden extraer varias conclusiones.

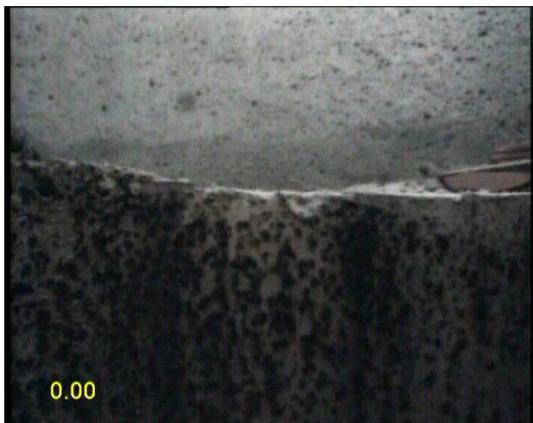
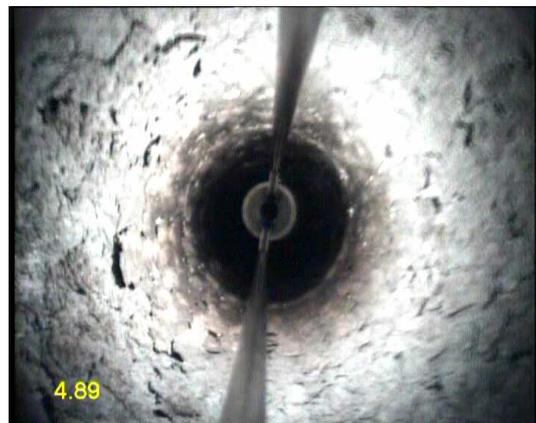
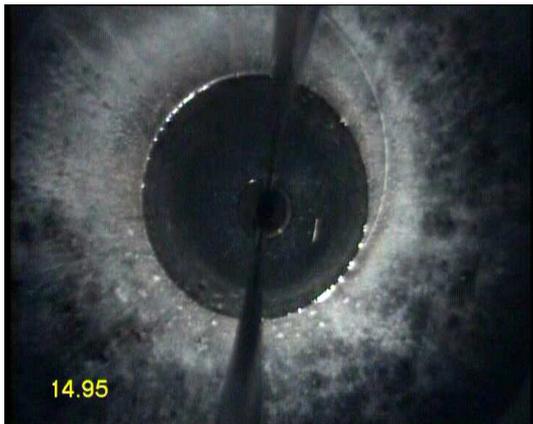
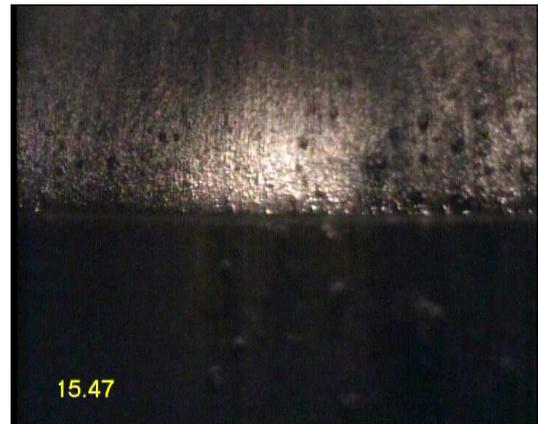
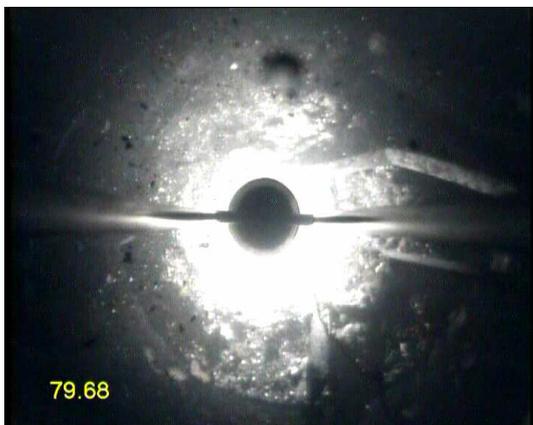
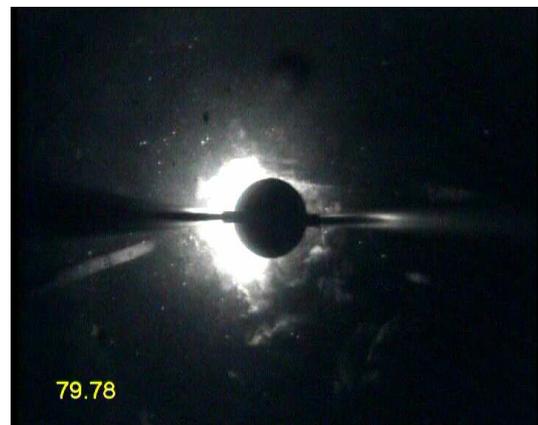
Para confirmar la profundidad y estado del piezómetro, el día 31 de agosto de 2.006 se procedió a efectuar un reconocimiento videográfico del mismo (Fotografía 11 y Fotografía 16).

Fotografía 11. Vista lateral. Inicio del reconocimiento videográfico.

Fotografía 12. Vista frontal. Vista de la entubación.

Fotografía 13. Vista frontal. Nivel piezométrico.

Fotografía 14. Vista lateral. Nivel piezométrico.

Fotografía 15. Vista frontal. Fondo del sondeo.

Fotografía 16. Vista frontal. Fin del reconocimiento.

- Corrosión y el consecuente debilitamiento que favorece el colapso.
- Mala colocación del empaque de gravas o cementación en esa zona, la que favorece el movimiento de los materiales atravesados y, por tanto, el colapso.
- La existencia de una reducción, la cuál debido a una mala instalación o degradación, se ha colapsado.

Dada la antigüedad del sondeo (más de 30 años) la tubería de la parte superior, a pesar de ser ciega, está corroída, permitiendo el paso de agua de los niveles más altos.

A su vez, el tapón existente a los 80 m puede impedir el paso del agua desde los niveles inferiores. En el caso de que el colapso permita el paso de agua, este nivel piezométrico estará afectado por el nivel piezométrico superior, alcanzándose un equilibrio hidrostático entre ambos niveles equipotenciales.

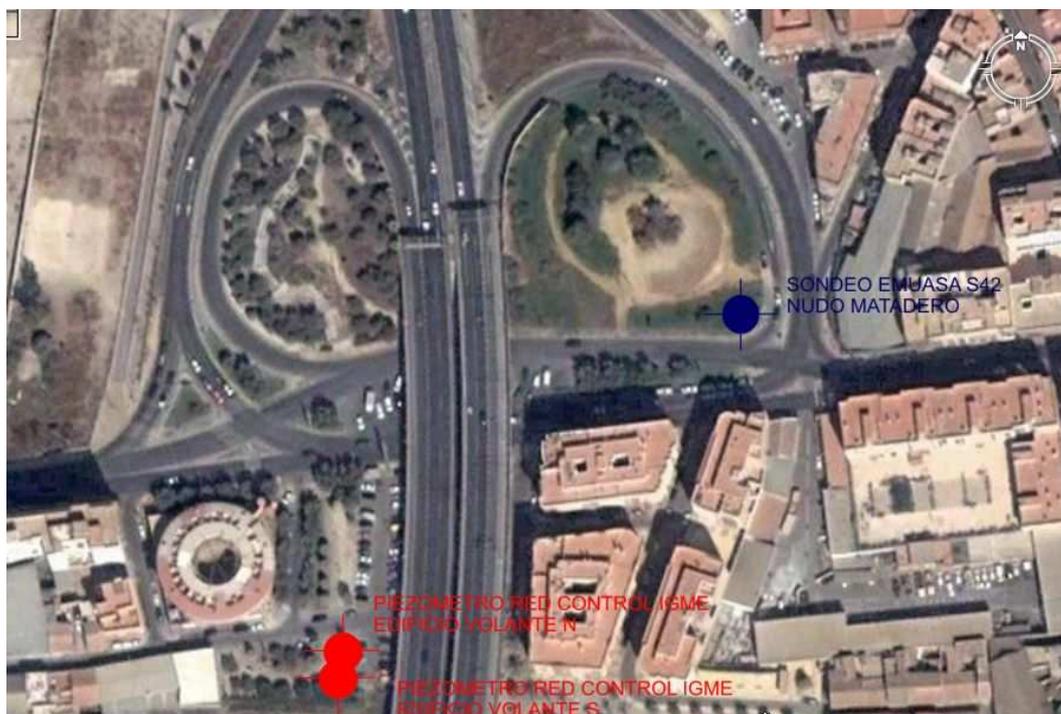
Figura 17. Localización de los puntos en el entorno del Edificio Volante-Nudo Matadero

En la siguiente figura se observa que el sondeo más cercano es el Sondeo S42 de Emuasa (Nudo Matadero).

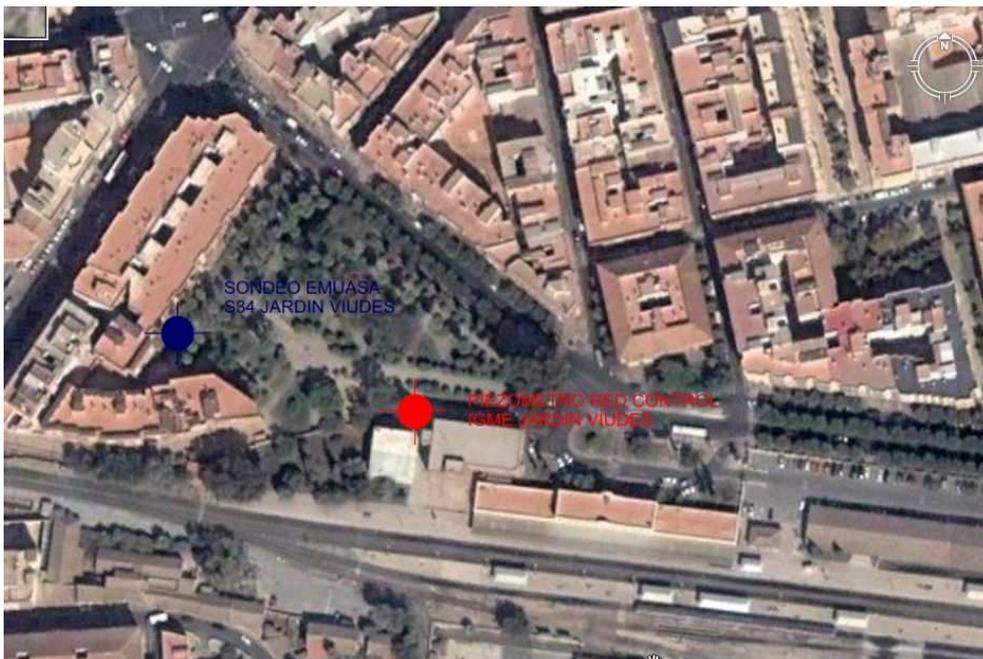
Figura 23. Localización de los puntos en el entorno del Jardín Viudes

Como puede apreciarse en la siguiente figura, hay un sondeo cercano perteneciente a Emuasa (Sondeo S34, Jardín de Viudes), para el riego de jardines del entorno.

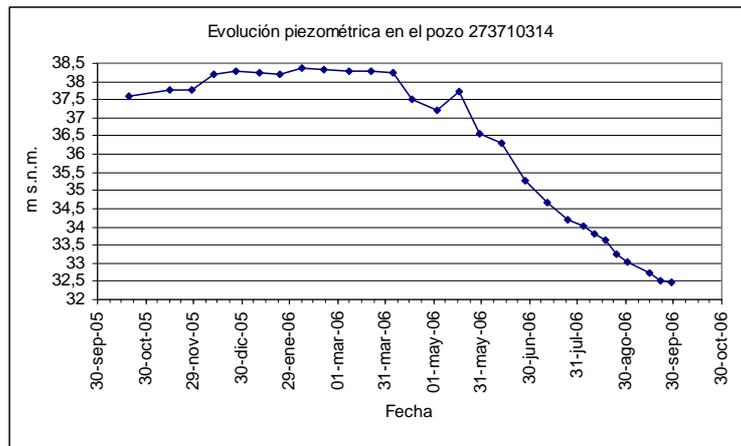
Figura 25. Evolución piezométrica del sondeo 273710314

Este piezómetro se encuentra tras el Auditorio-Palacio de Congresos y Exposiciones. Sus coordenadas UTM son 665.950 / 4.206.049. Su profundidad real es de 34,73 m y fue perforado por el IGME a primeros de la presente década.

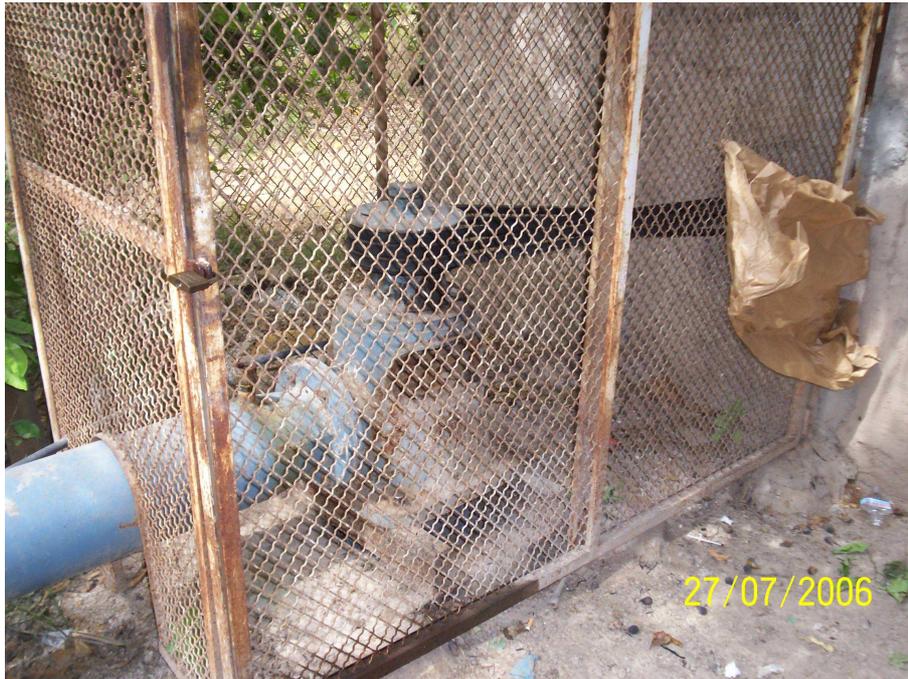
Fotografía 17. Vista del Pozo de la Acequia de Caravija

A unos 170 m de distancia se encuentra el Pozo de la Acequia de Caravija. Tiene unos 70 m de profundidad con un caudal de unos 40 l/s. Este pozo solo bombea cuando la Junta de Hacendados demanda un riego de emergencia. Los dos últimos de ellos se produjeron entre los días 20 de mayo y 17 de junio, y en la primera quincena de agosto de 2006. Este riego consta de una explotación diaria de 10-12 h durante esas semanas.

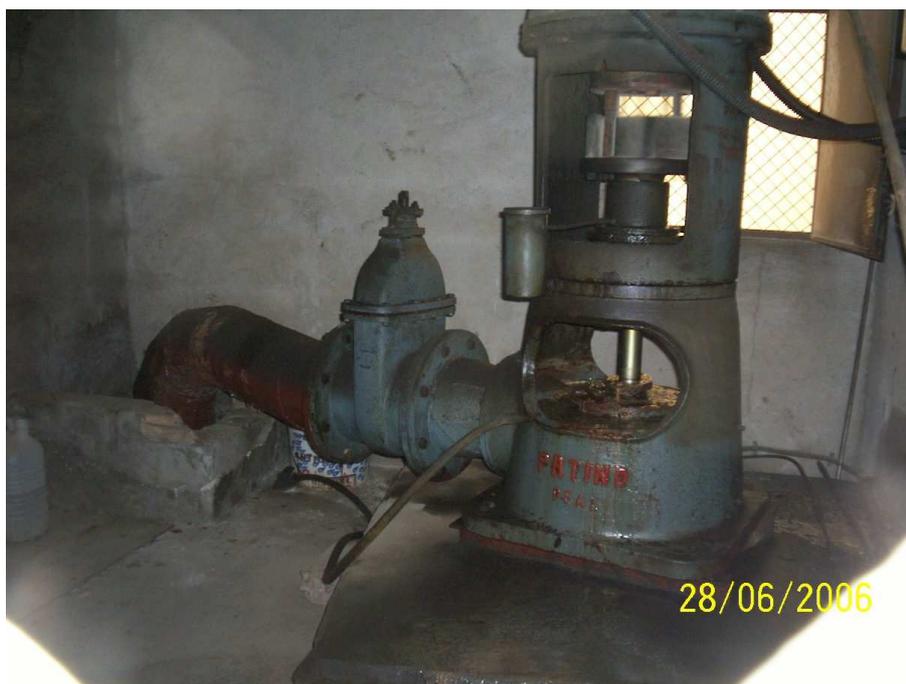
Fotografía 18. Vista del piezómetro de la Acequia de Alfande

Otro punto de bombeo cercano es el del Pozo de la Acequia de Alfande, situado a 450 m de distancia. Este pozo tiene 44 m de profundidad, con la aspiración a unos 28 m. El caudal estimado es de 100 l/s. Actualmente bombea 8 h/día, según las indicaciones de CHS, pero hasta fechas muy próximas esta cifra alcanzaba 24 h/día.

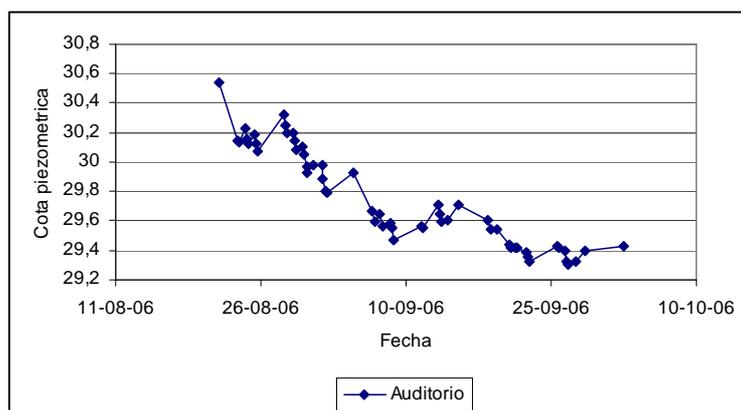
Figura 26. Evolución piezométrica del sondeo 273710314

Se le ha realizado un seguimiento detallado al piezómetro, obteniéndose los siguientes resultados:

Por tanto, al representar las variaciones piezométricas producidas por los bombeos cíclicos en el acuífero cautivo (variaciones de presión hidrostática, no vaciado real del acuífero) los conos de bombeo son más tendidos y extensos, solapándose unos con otros en el entorno del piezómetro.

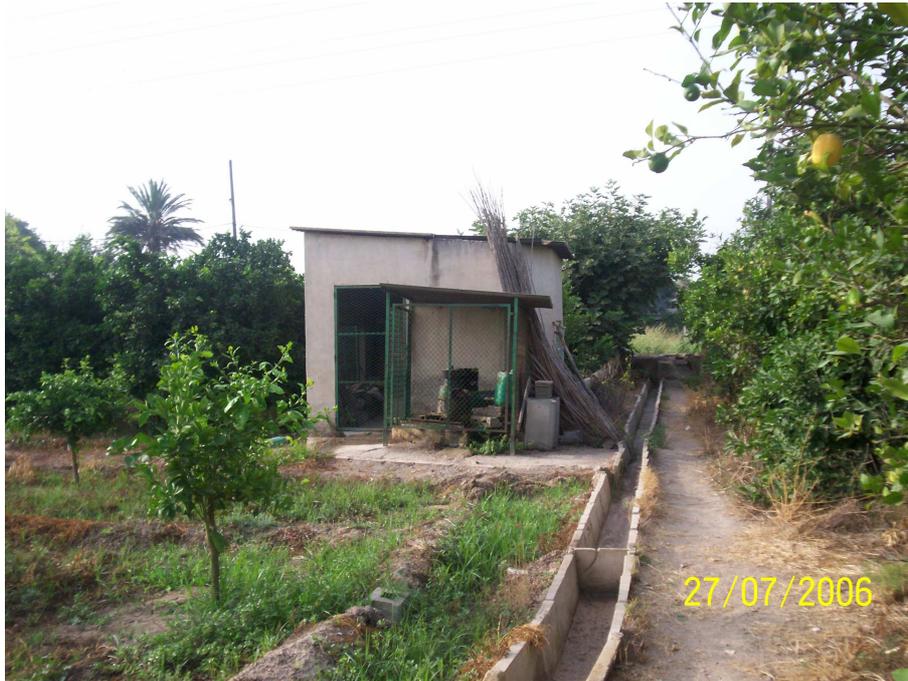
Fotografía 19. Vista panorámica del Pozo de los Mesegueres

- Uno de ellos es un sondeo propiedad de Emuasa (S52) situado en los Viveros Municipales para el riego por aspersión de la vegetación. Su caudal estimado es de 2 l/s, pero las horas /día de bombeo son desconocidas.
- Otro punto cercano es el Pozo de los Mesegueres, perteneciente a la Comunidad de Regantes de La Arboleda. Su caudal estimado es de 20

l/s y bombea unas 10-12 h/semana de media. El pozo tiene unos 40 m de profundidad y la aspiración de la bomba a unos 30 m. Posee un motor de gasoil que impulsa una bomba de eje vertical. Riega unas 120 tahullas, (unas 14 Ha) aunque se está reduciendo la superficie debido al abandono de los cultivos por la construcción.

Ninguno de los tres factores mencionados (Pozo de los Mesegueres, sondeo S52 de Emuasa y la Acequia de la Aljufía) por si solos explicaría el descenso del nivel freático observado en el piezómetro. Sin embargo, la acción conjunta de los tres sí es suficiente para justificar ese descenso. El descenso de aportes al acuitardo procedentes de la infiltración de la acequia y la continua extracción de los dos pozos provocan esta bajada.

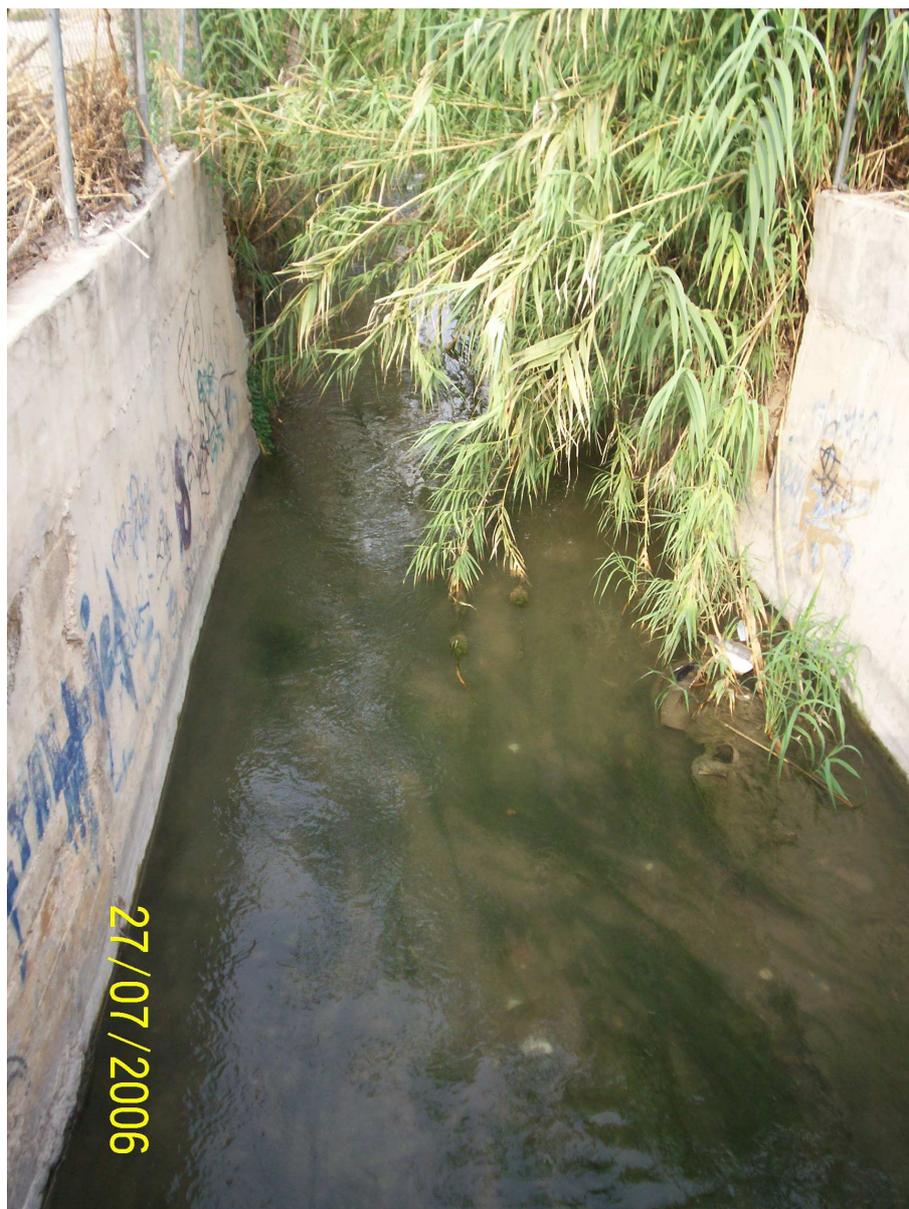
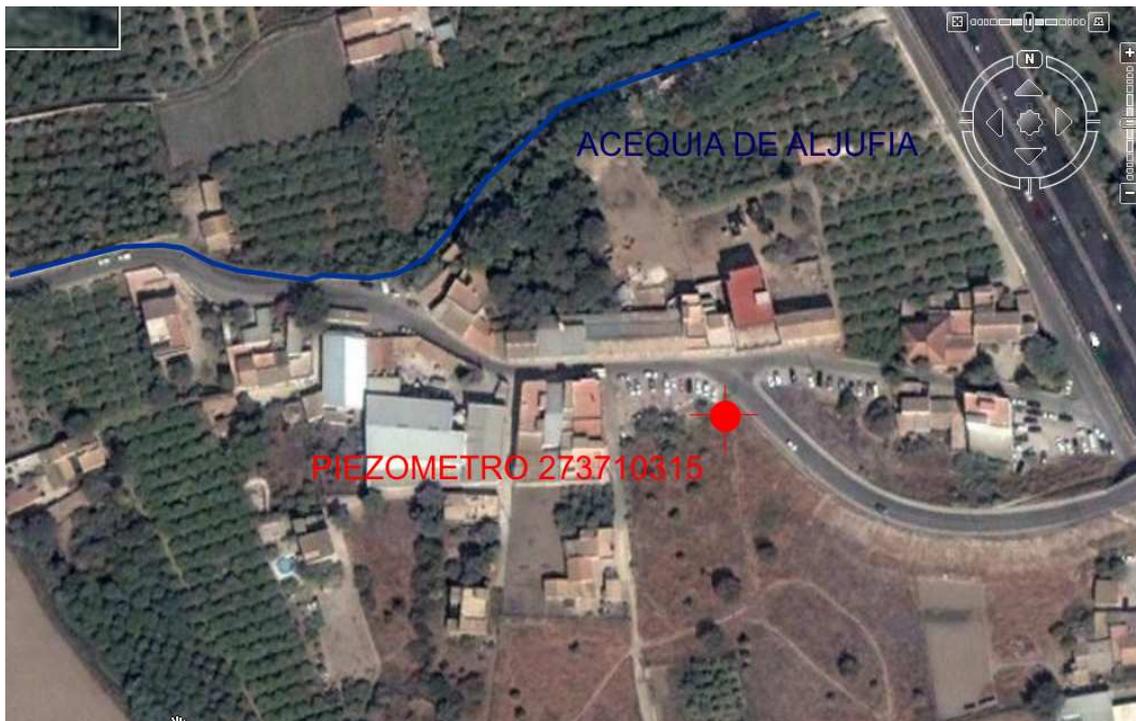
Fotografía 20. Vista de la Acequia de la Aljufia

Un tercer factor a tener en cuenta es la cercanía de la Acequia de Aljufía, que discurre a unos 100 m del piezómetro. Esta acequia no tiene impermeabilizado el fondo, por lo que las filtraciones de caudal suponen aportes al acuitardo. En la actualidad discurre un caudal de entre 80 y 100 l/s por esta acequia.

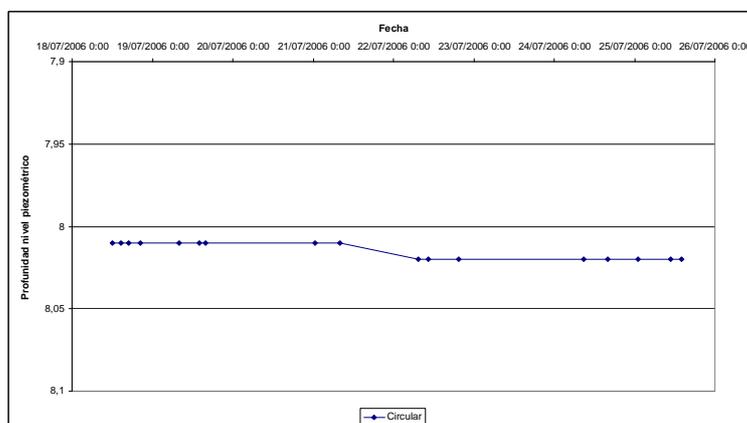
Figura 28. Evolución piezométrica del sondeo 273710316

Como puede apreciarse en la Figura 28, la evolución de la profundidad del nivel piezométrico durante los últimos días de julio de 2.006 es constante, sin presentar variación alguna por afección o flujo natural del acuífero.

Esta evolución puede contrastarse con la evolución de los meses anteriores, que presenta variaciones del nivel piezométrico.

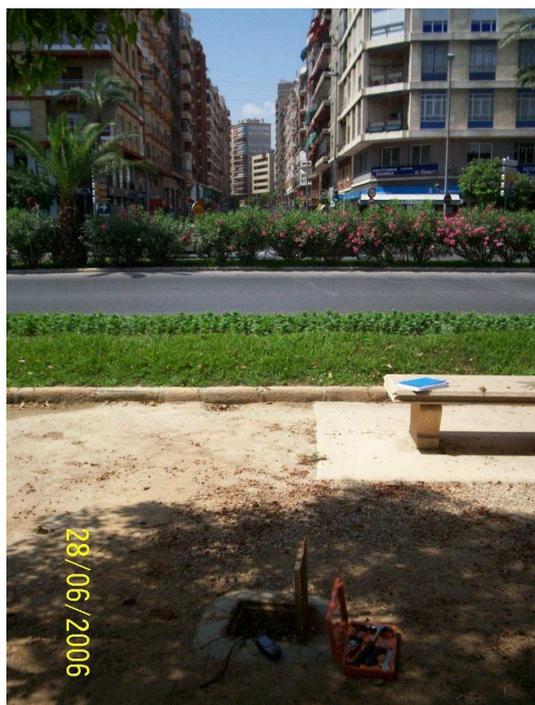
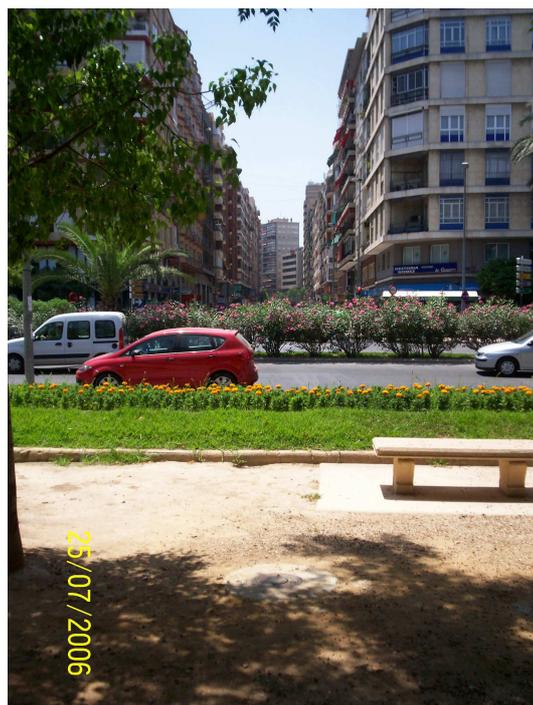
Fotografía 22. Vista del piezómetro el día 28 de junio de 2006.

Se observa como entre ambas instantáneas se ha producido un cambio en la arqueta metálica superior que actúa de cierre al sondeo (hecho observado en otros piezómetros del IGME). Durante la ejecución de la obra se afectó al sondeo, cegándolo, por lo que las medidas se han estabilizado.

Sin embargo no se recomienda confiar en su evolución en tanto no se pueda contrastar las medidas con la de algún otro piezómetro cercano, ya que se desconoce el grado de fiabilidad del piezómetro Plaza Circular.

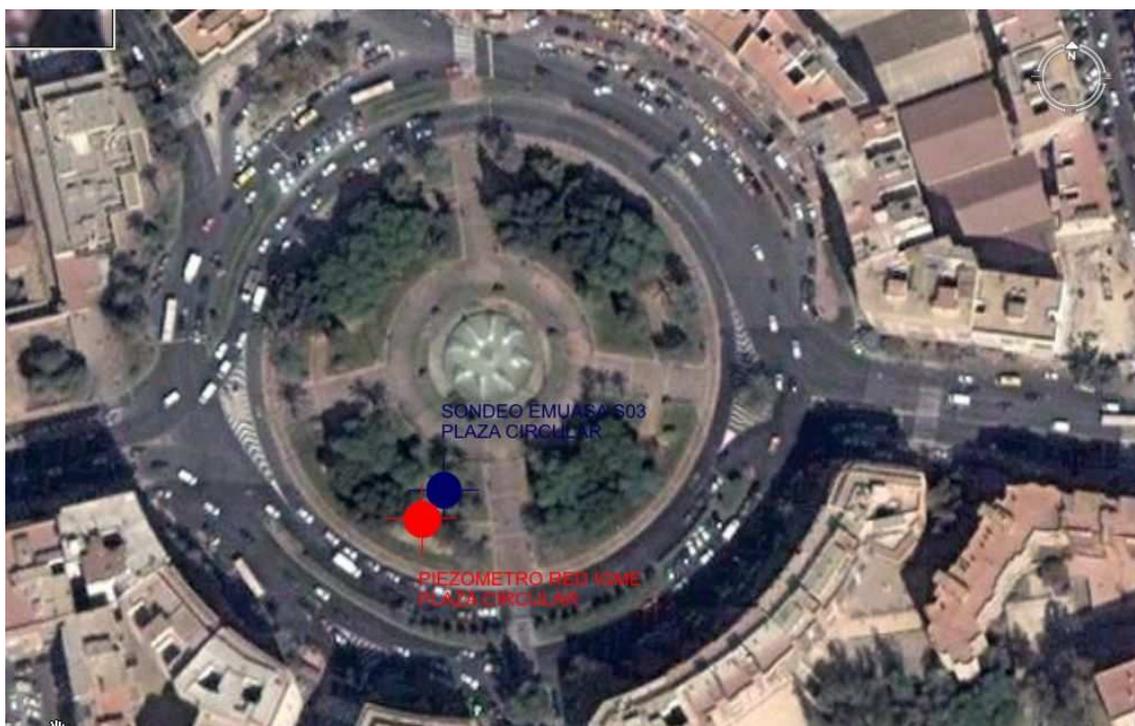
Figura 31. Localización de los puntos en el entorno de la Plaza Circular

Señalar que en el entorno del piezómetro (a unos 5 m) se localiza un sondeo de Emuasa (Sondeo S03, Plaza Circular) para el riego de jardines.

Podemos concluir de lo anterior que este piezómetro se ha modificado y se encuentra afectado por el cono de bombeo generado desde un sondeo anexo

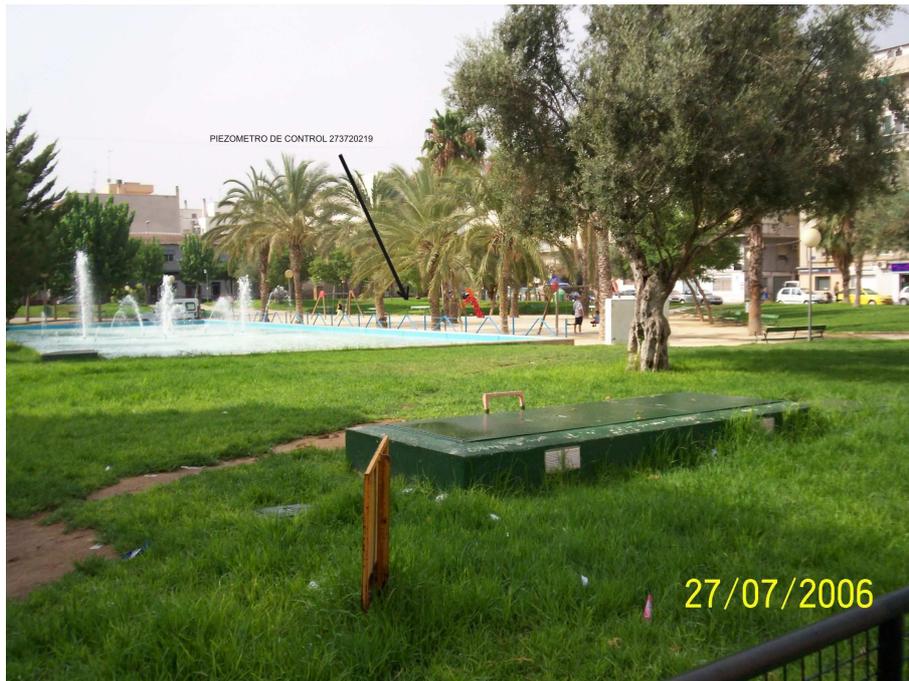
Fotografía 24. Vista del sondeo de la R.U.R en el Jardín de la Aljada S45

En el mismo Jardín de la Aljada existe un sondeo (S45) para riego de jardines perteneciente a la Red Urbana de Riego (R.U.R.) de Emuasa. La distancia entre ambos puntos es inferior a los 90 m.

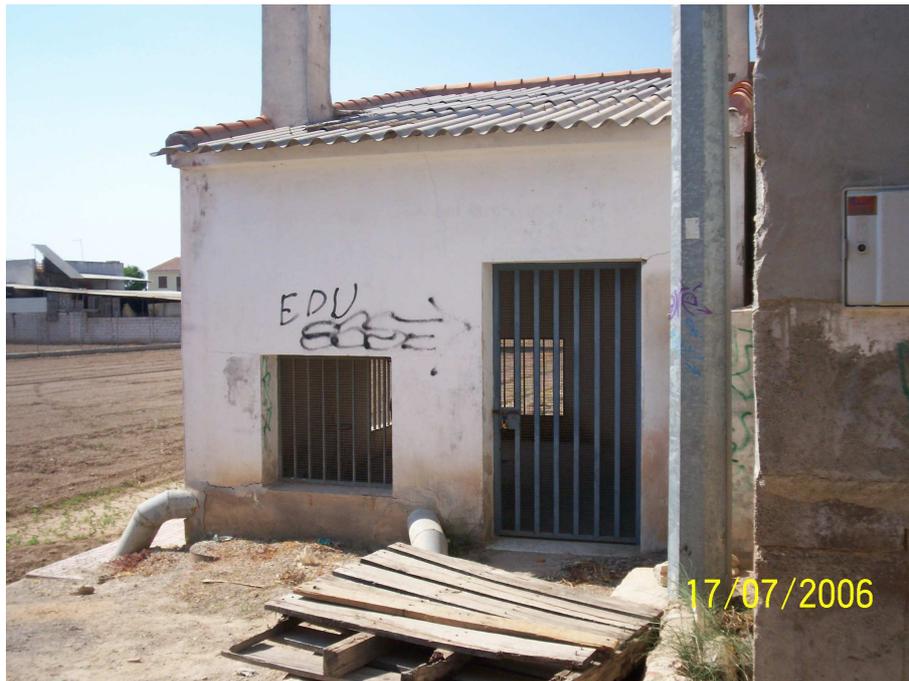
Fotografía 25. Vista del Pozo de los Tres Brazales

Otro punto de agua próximo a destacar es el Pozo de Los Tres Brazales. Se sitúa a unos 350 m del piezómetro. Su caudal de bombeo es de 80 l/s. Su profundidad es de 53 m y la aspiración se encuentra a 25 m. Durante el periodo estival, el pozo mantuvo ciclos de bombeo de 2-3 días seguidos, parando una 6-7 h para descanso del motor.
