**OBSERVACIONES A LA PROPUESTA DEL PLAN HIDROLOGICO DE LA  
DEMARCACIÓN HIDROGRÁFICA DEL SEGURA. CICLO 2022-2027**

DIPUTACIÓN CAMPILLO, CMNO. ALTOBORDO, 9  
30813 LORCA, MURCIA

ESTUDIO DE ALTERNATIVAS DE DRENAJE DE LA ZONA INUNDABLE DEL CAMPILLO EN EL T.M. DE LORCA

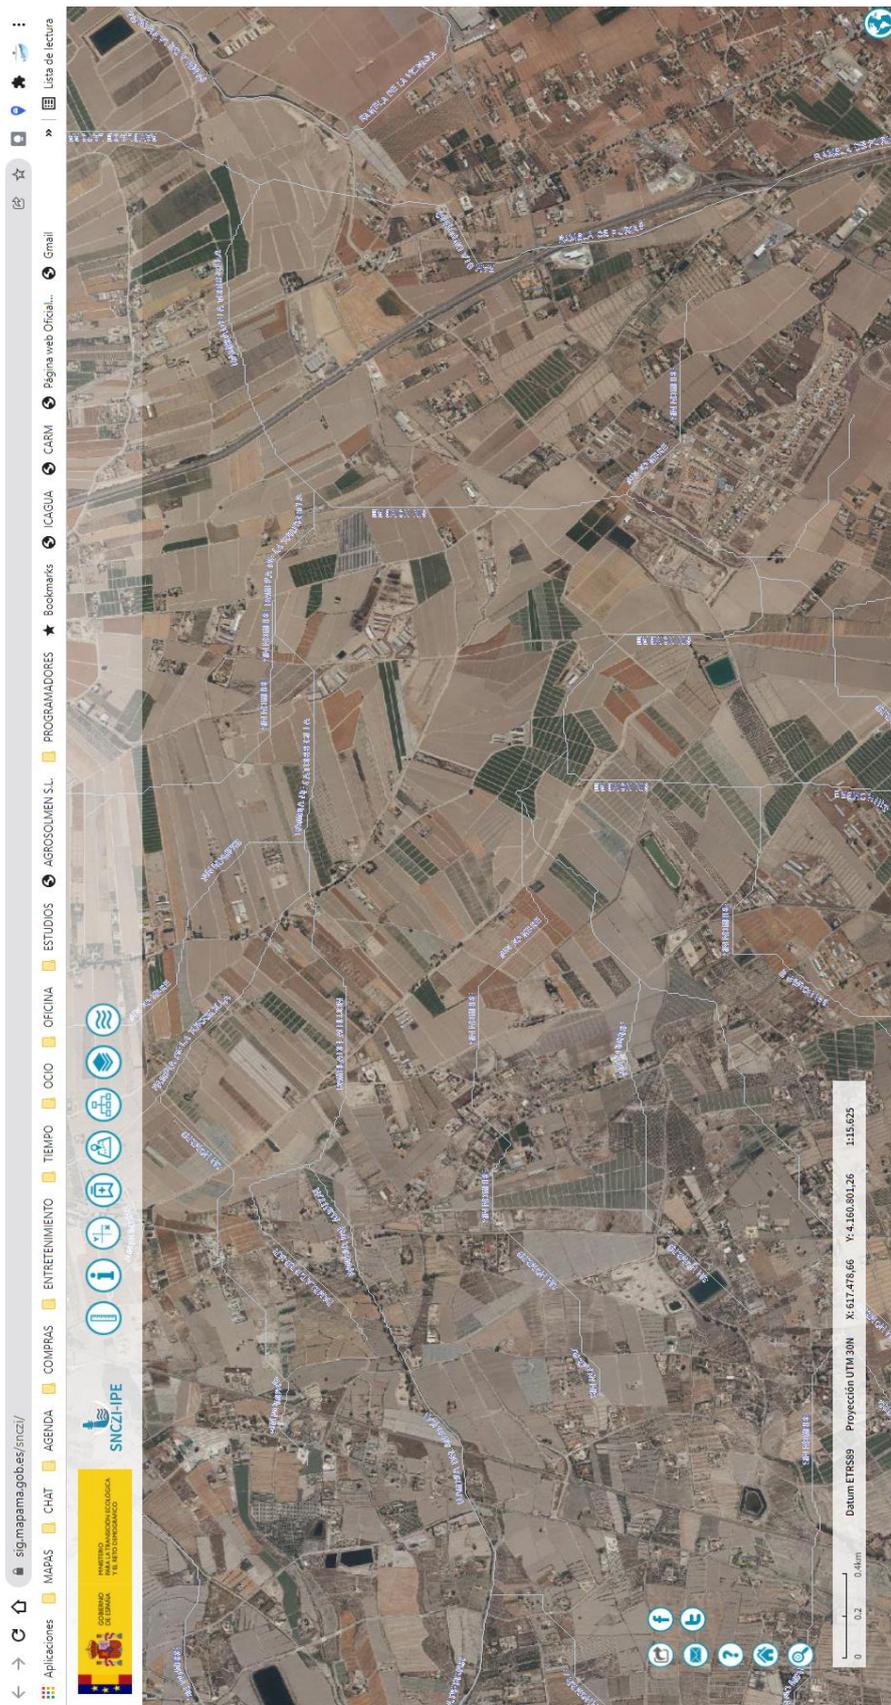
Figura 1. Líneas de los cauces consultados en la capa de hidrografía en <https://sig.mapama.gob.es/snczi/> en la zona de El Campillo y La Torrecilla de Lorca

En este sentido, hemos consultado en el Sistema Nacional de Cartografía de Zonas Inundables (SNCZI) (<https://sig.mapama.gob.es/snczi/>), en la capa de hidrografía, las líneas de los cauces de nivel 1, 2 y 3 a escala 1:25.000. Y podemos observar como muchos de ellos transcurren atravesando las parcelas de cultivo de fincas agrícolas.

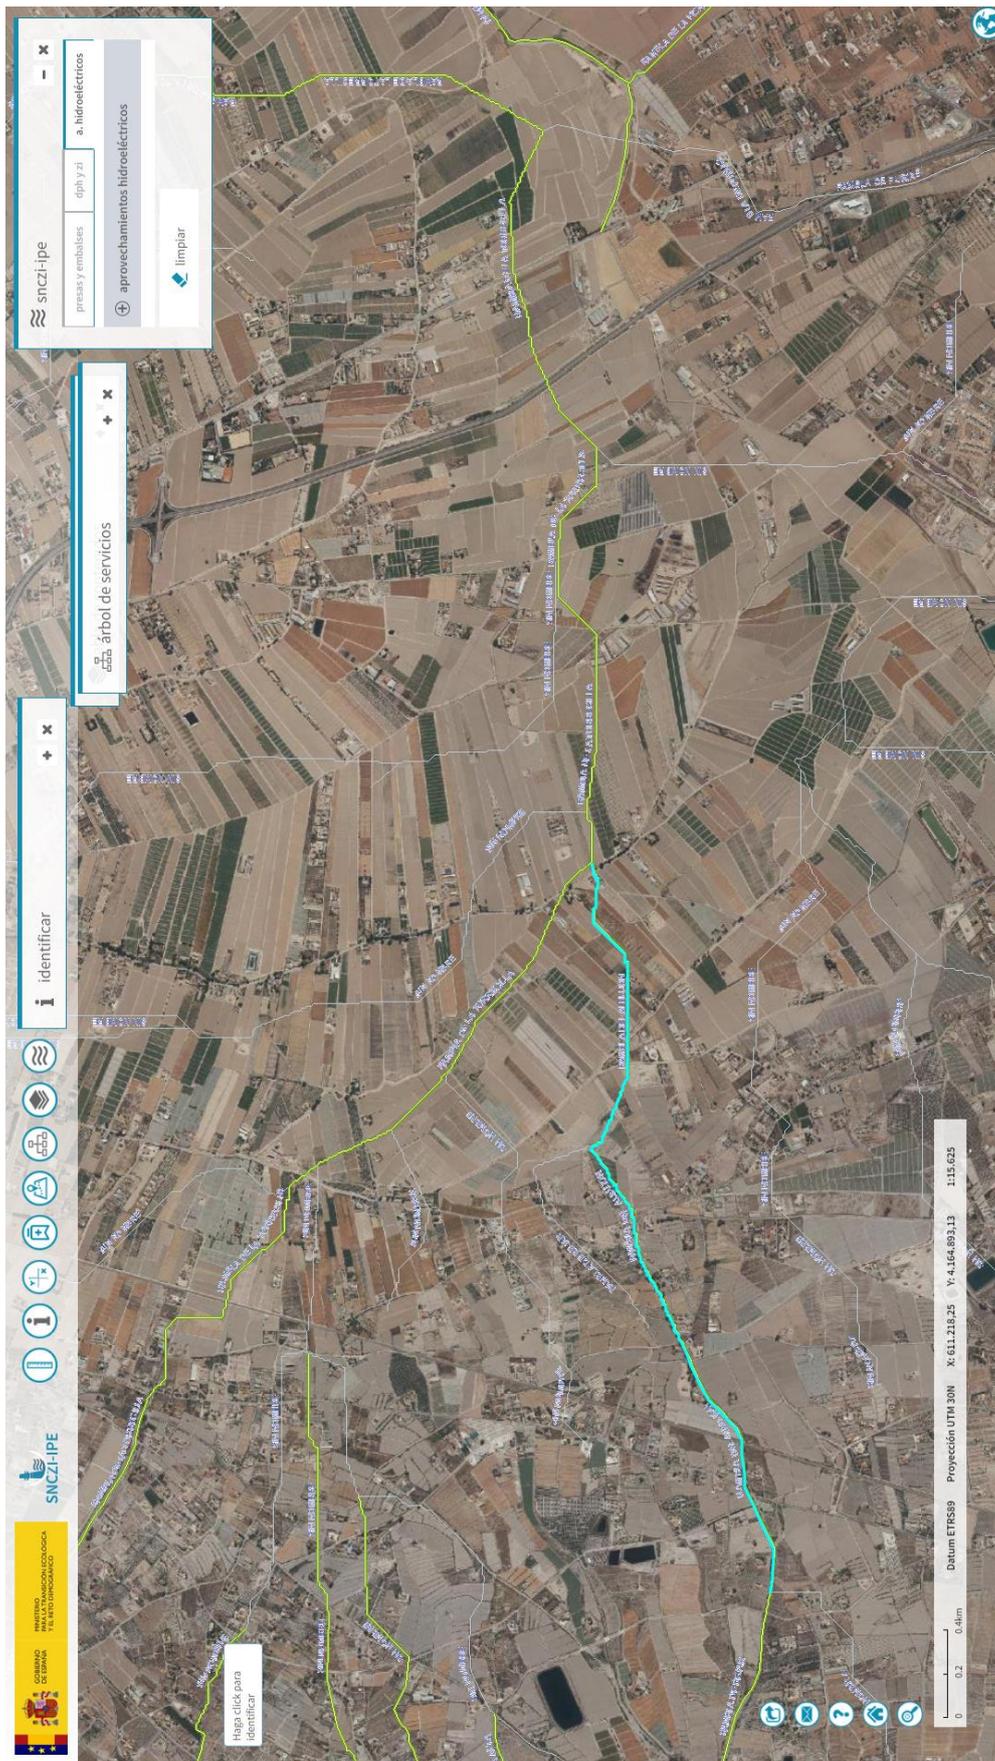
Figura 2. Inventario de Tramos con Estudios.

También hemos consultado el Inventario de Tramos con Estudios (figuras 2 y 3). La cartografía incluida en este servicio contiene los tramos de cauces sobre los que se han realizado estudios de delimitación del DPH o de cartografía de riesgos de inundación, elaborados por las autoridades competentes en materia de aguas, Ordenación del Territorio y Protección Civil, así como la información alfanumérica asociada a dichos tramos. Este inventario constituye la base del SNCZI.

El elemento básico de este servicio es el “Tramo con estudios”. Cada uno de estos Tramos representa el tramo de un mismo cauce que ha sido objeto de estudio en cualquiera de los Estudios inventariados. La digitalización del Tramo se ha realizado mediante la superposición de las Zonas delimitadas por el Estudio con el servicio base de Cauces 1, el cual está incluido en el apartado de Cartografía general, y corte del principio y final de Tramo de acuerdo con los límites de esta superposición.

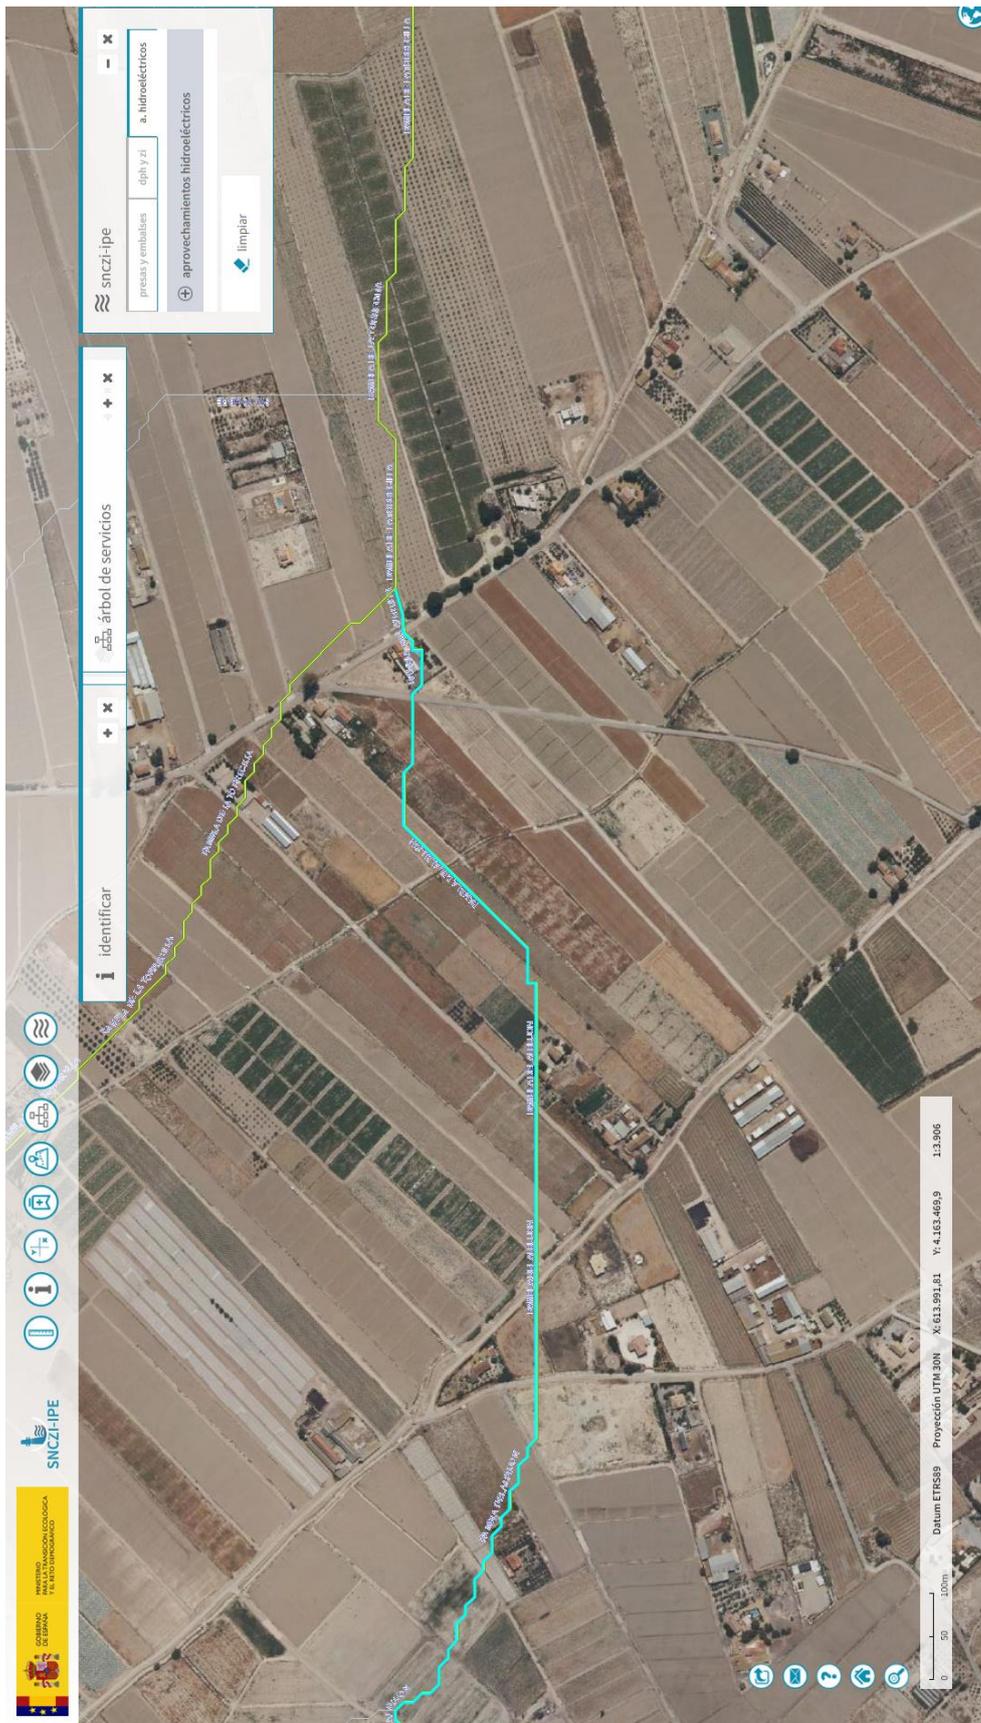
Figura 3. Inventario de Tramos con Estudios. Se puede apreciar como los tramos no transcurren por cauces naturales, sino que atraviesan parcelas de cultivo e infraestructuras agrícolas.

Observamos también con preocupación, como estos tramos transcurren atravesando las fincas agrícolas y las infraestructuras existentes, en lugar de avanzar por cauces naturales, canales tradicionales de riego y drenaje existentes, cuando la realidad es que no existen tales cauces que atraviesen las explotaciones agrícolas

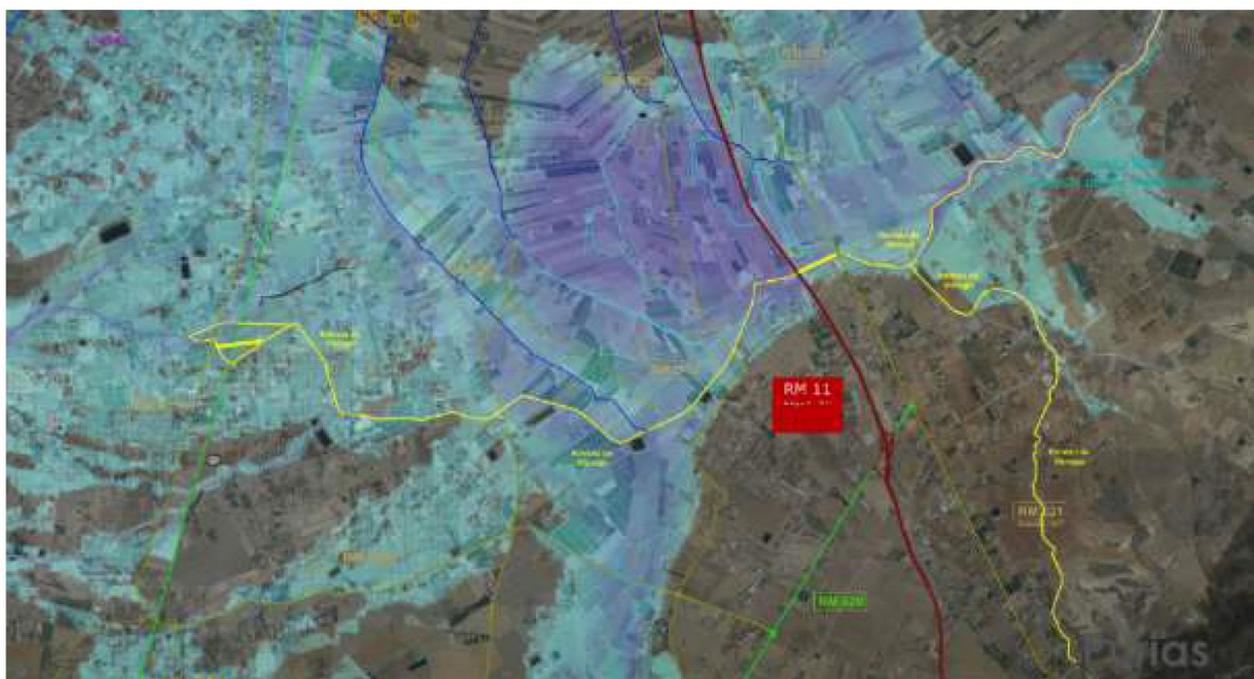
Se adjunta captura gráfica de dicho documento donde se observa los canales que proponen.

Advertir de que una propuesta similar queda registrada en el documento “Actuaciones de defensa contra inundaciones en la Región de Murcia. Planteamiento general y casos de estudio”.

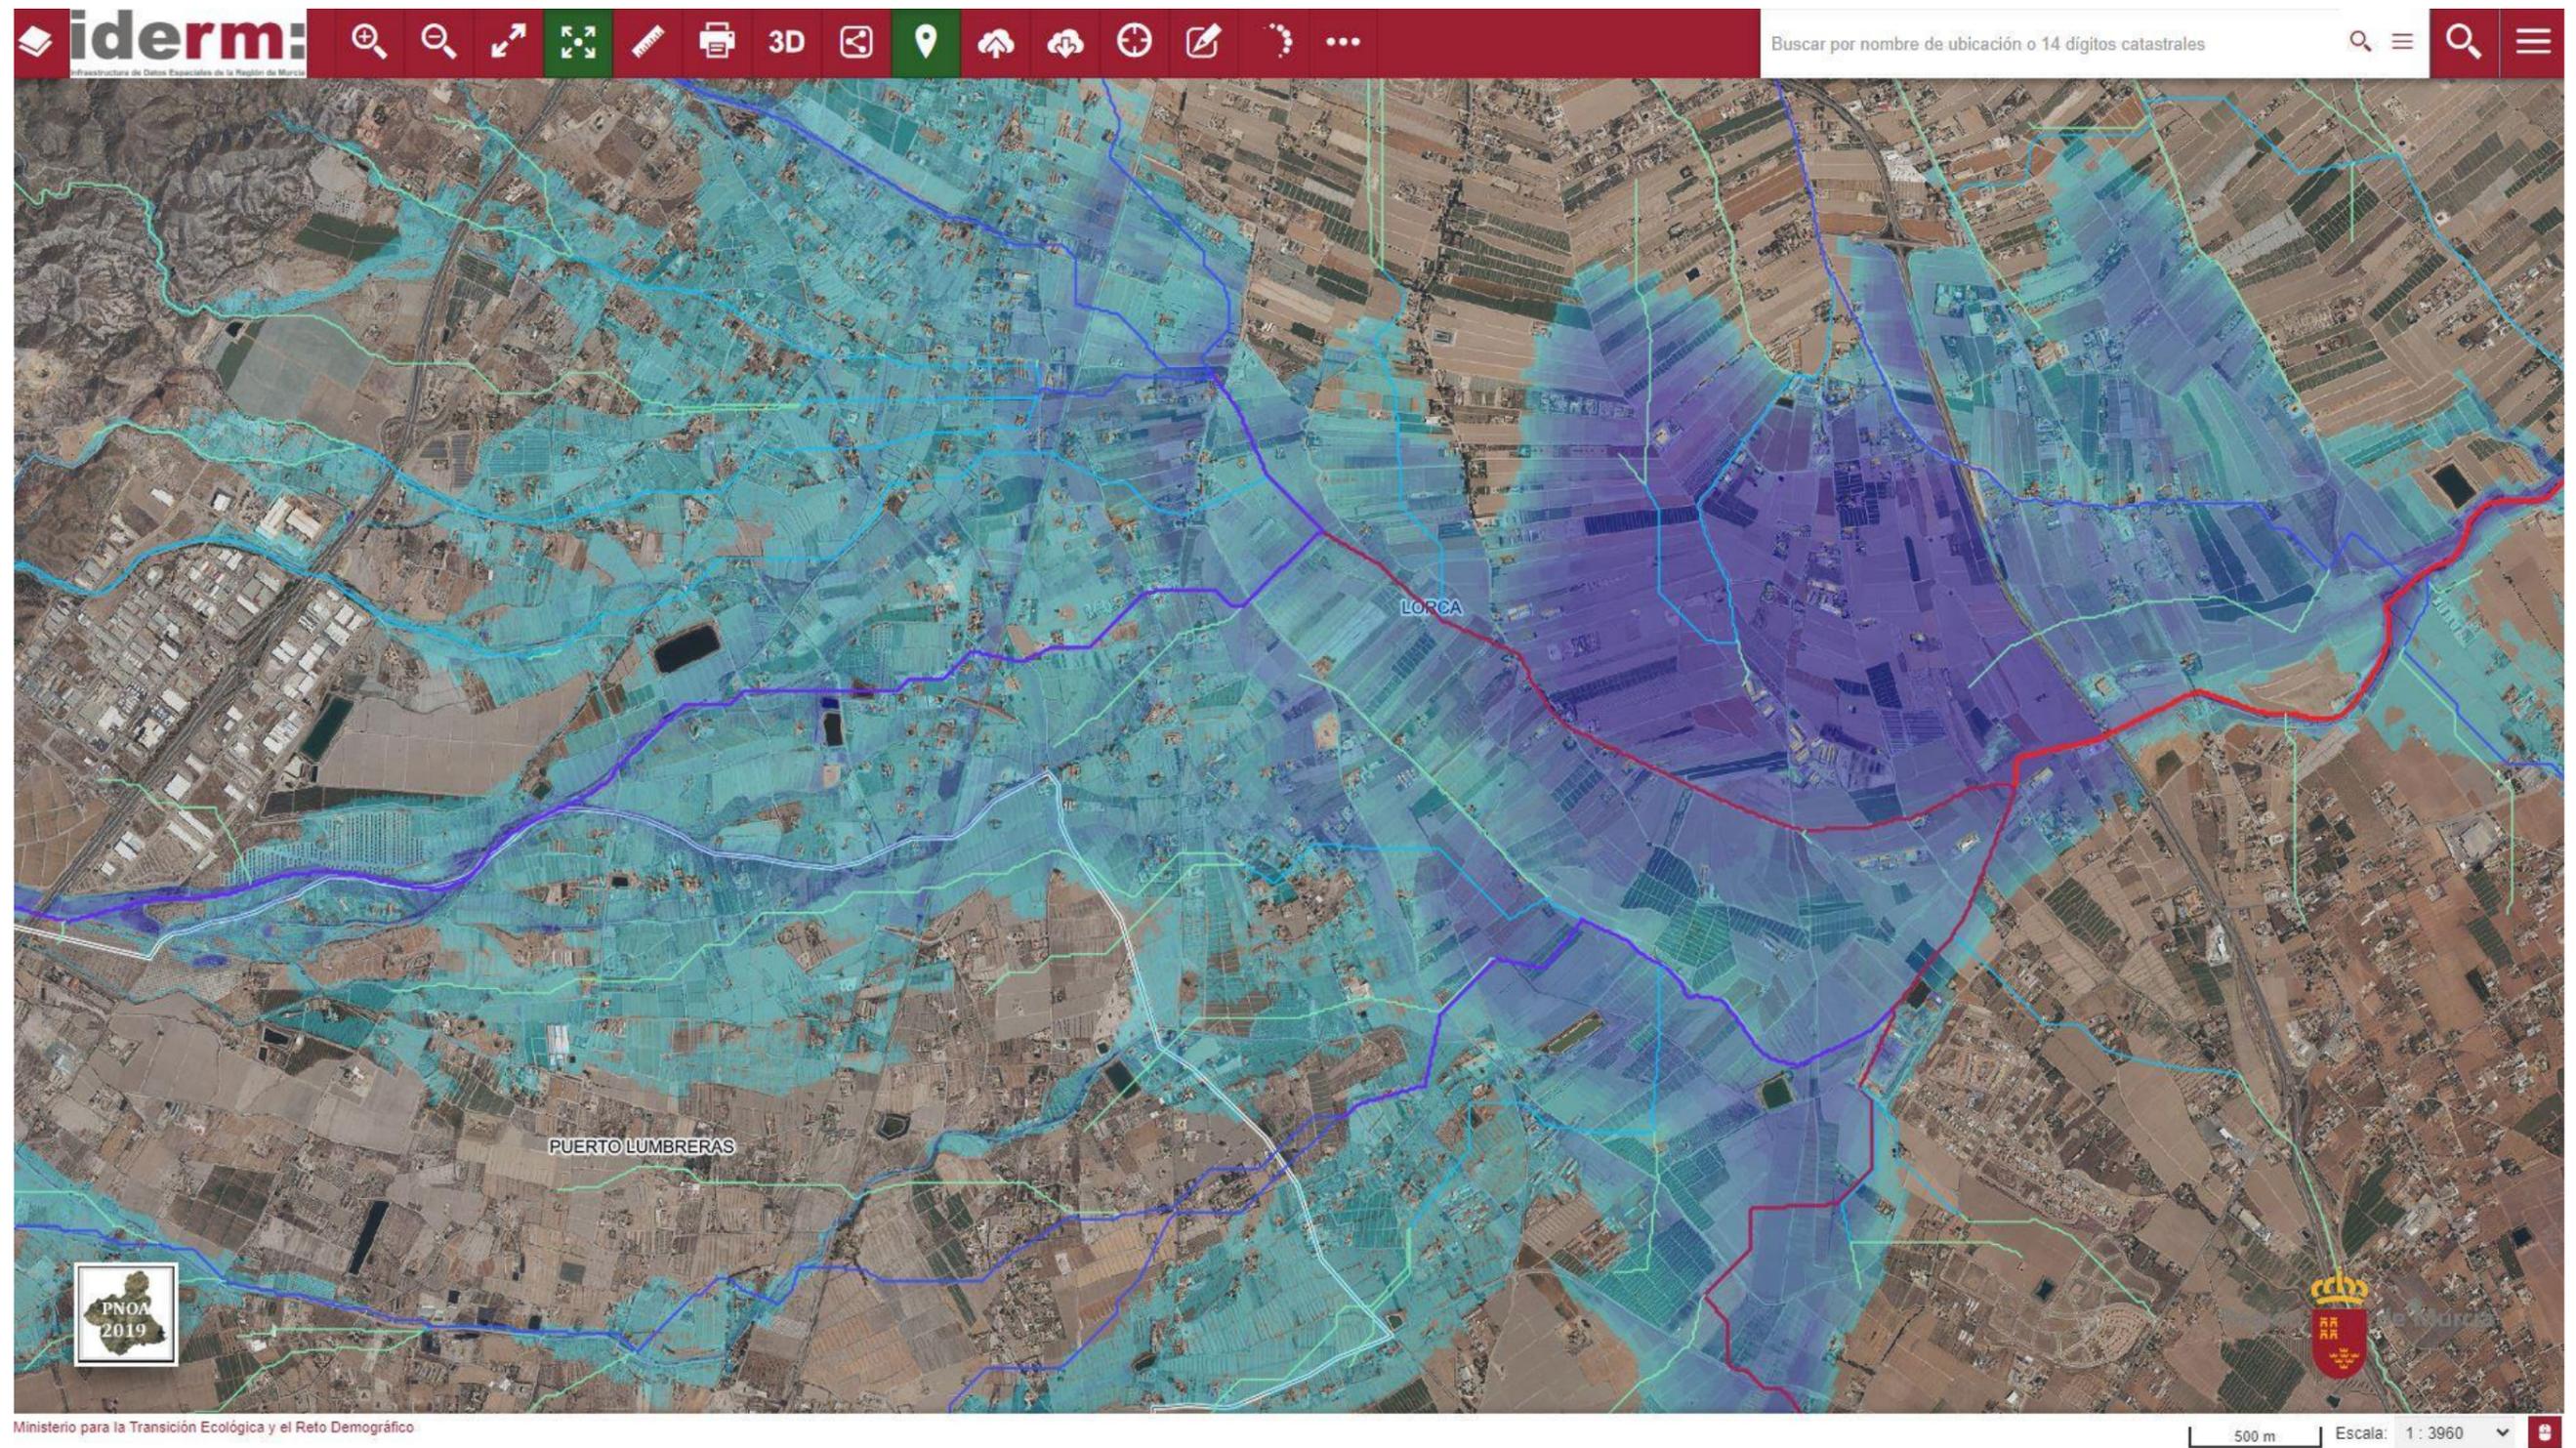
Figura 4. Red de cauces naturales y mapa de calados para periodo de retorno de 100 años. Se observa el origen de los caudales procedente de las ramblas de Torrecilla, Béjar, Nogalte, El Murciano y Purias. Fuente: visoriderm.carm.es

En la figura 4 de este documento, se observan los cauces naturales de las ramblas de Torrecilla, Béjar, Nogalte, El Murciano y Purias, y como confluyen en esta área de inundación. Gráficamente podemos darnos cuenta del grave problema que supone la acumulación de grandes caudales. En la misma se distingue, en color azul de distinta intensidad, la altura alcanzada por la inundación en un periodo de retorno de 100 años, correspondiendo los tonos azules más oscuros a

una mayor altura. Nótese como la autovía Lorca – Águilas (RM-11), hace de represa y la altura alcanzada a un lado es mayor que la alcanzada al otro lado. Este es un efecto negativo para la zona que nos ocupa y que debe ser solucionado, permitiendo el drenaje o salida de las aguas hasta el cauce natural de la Rambla de la Biznaga, ya que, al mencionado problema de acumulación de grandes caudales de agua, se suma el problema de los impedimentos de evacuar de forma correcta estos volúmenes acumulados.
