## ESTADO DE LA DEMARCACIÓN HIDROGRÁFICA DEL SEGURA (1-MARZO-2025)

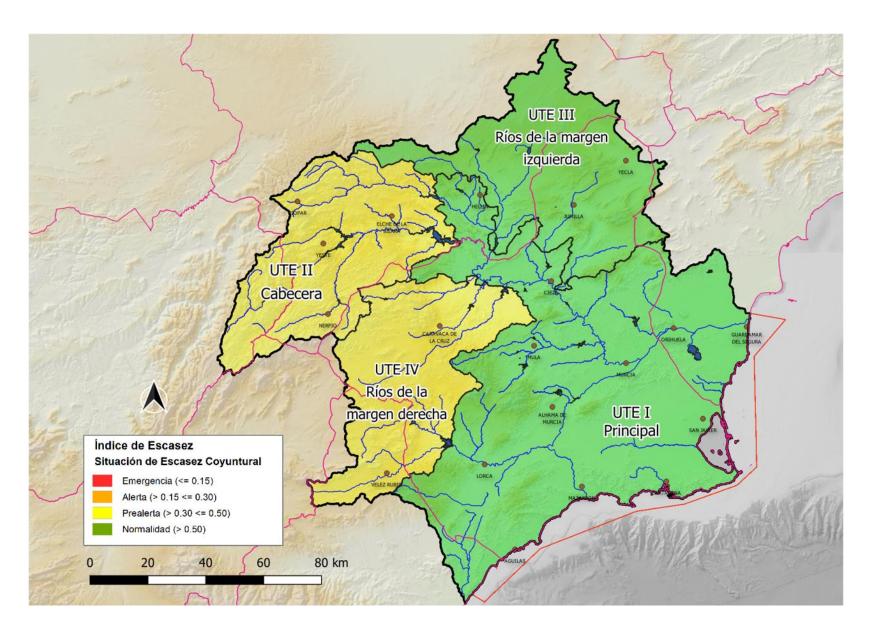
## **ANEXO I. MAPA DE ESCASEZ COYUNTURAL**

UNIDAD TERRITORIAL	ÍNDICE	SITUACIÓN	ESCENARIO		
ESCASEZ COYUNTURAL	UTE I. Principal	0,588	NORMALIDAD	NORMALIDAD -	0,293	CUENCA
					0,882	TRASVASE
	UTE II. Cabecera	0,379	PREALERTA	PREALERTA		
	UTE III. Ríos MI	0,533	NORMALIDAD	NORMALIDAD		
	UTE IV. Ríos MD	0,436	PREALERTA	PREALERTA		
	GLOBAL	0,588	NORMALIDAD	NORMALIDAD

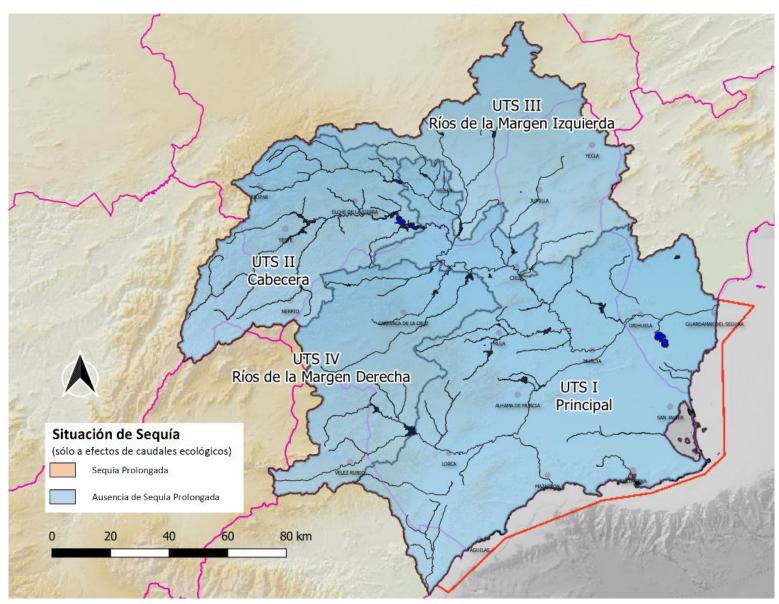
## ANEXO II. MAPA DE SEQUÍA PROLONGADA

UNIDAD TERRITORIAL	INDICE	SITUACIÓN
ONGADA	SEGURA		
	UTS I. Principal	0,419	AUSENCIA DE SEQUÍA PROLONGADA
) CON	UTS II. Cabecera	0,379	AUSENCIA DE SEQUÍA PROLONGADA
A PROL	UTS III. Ríos MI	0,533	AUSENCIA DE SEQUÍA PROLONGADA
SEQUIA	UTS IV. Ríos MD	0,436	AUSENCIA DE SEQUÍA PROLONGADA
SE	GLOBAL SEGURA	0,400	AUSENCIA DE SEQUÍA PROLONGADA
