## INFORMACIÓN GENERAL DEL OBSTÁCULO

**Código Obstáculo:** 101020501001

**Tipo de obstáculo:** AZUD O PRESA

**Río:** RIO GUADALENTIN O SANGONERA

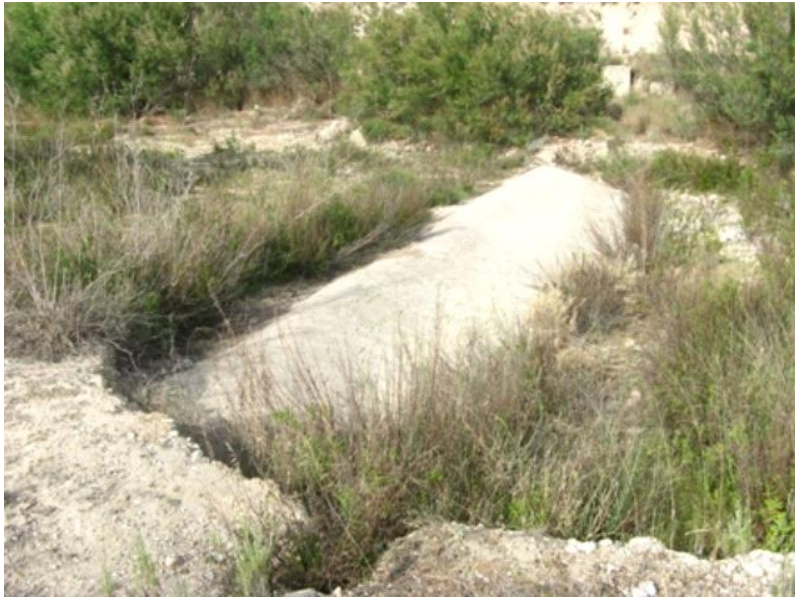
Río Guadalentín antes de Lorca desde Embalse de Puentes

**Franqueabilidad:** **Infranqueable**

Razones infranqueabilidad: No paso de agua
