## INFORMACIÓN GENERAL DEL OBSTÁCULO

**Código Obstáculo:** 101070201002

**Tipo de obstáculo:** AZUD O PRESA

Río Tus desde Balneario de Tus hasta Embalse de la Fuensanta

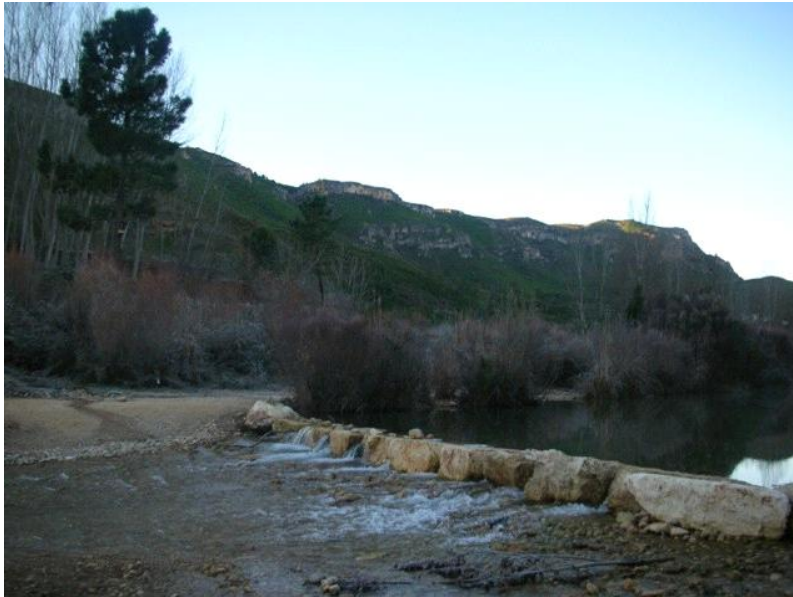
**Material** Escollera

H (altura sobre lecho) (m):	0,65	AC (anchura coronación) (m):	1
DC (distancia pie a coronación) (m):	0,65	DLC (altura del salto) (m):	0,86
L (Longitud total del azud) (m):	####	L'(Longitud paso del agua) (m):	18,75
P'(profundidad aguas arriba) (m)	0,57 (> 1,5 m <input type="checkbox"/> )	ALC (altura lámina coronación) (m)	0,45
P(profundidad aguas abajo) (m):	0,24 (> 1,5 m <input type="checkbox"/> )	¿Circula agua por encima?	<input checked="" type="checkbox"/>
¿Se forma poza aguas abajo?	<input type="checkbox"/>	Número de compuertas	0

**Franqueabilidad:** **Infranqueable**

Razones infranqueabilidad: Altura salto, poza
