## INFORMACIÓN GENERAL DEL OBSTÁCULO

**Código Obstáculo:** 101110101001

**Tipo de obstáculo:** AZUD O PRESA

**Río:** RIO TAIBILLA

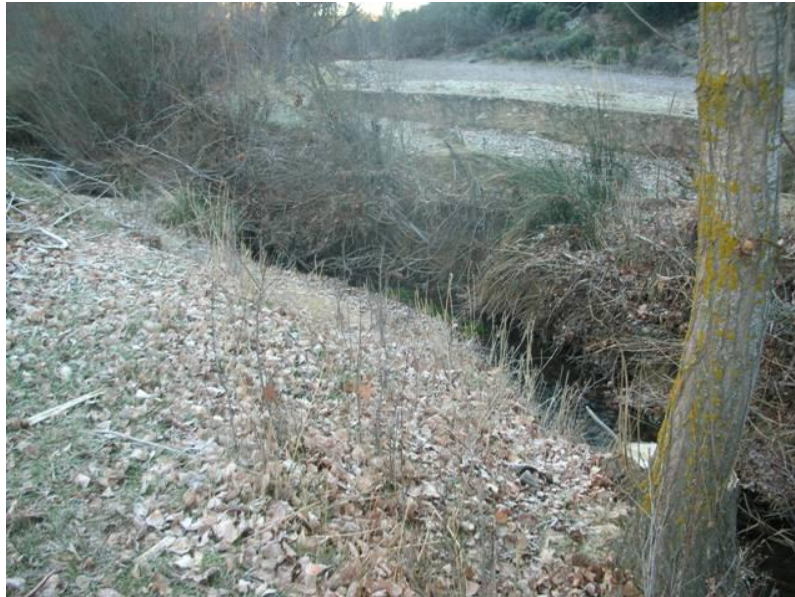
**Material** Tierra

H (altura sobre lecho) (m): 0,43

DLC (altura del salto) (m): 0,29

**Franqueabilidad:** **Infranqueable**
