INFORMACIÓN GENERAL DEL OBSTÁCULO

Código Obstáculo: 101110101008

Tipo de obstáculo: AZUD O PRESA

Río: RIO TAIBILLA

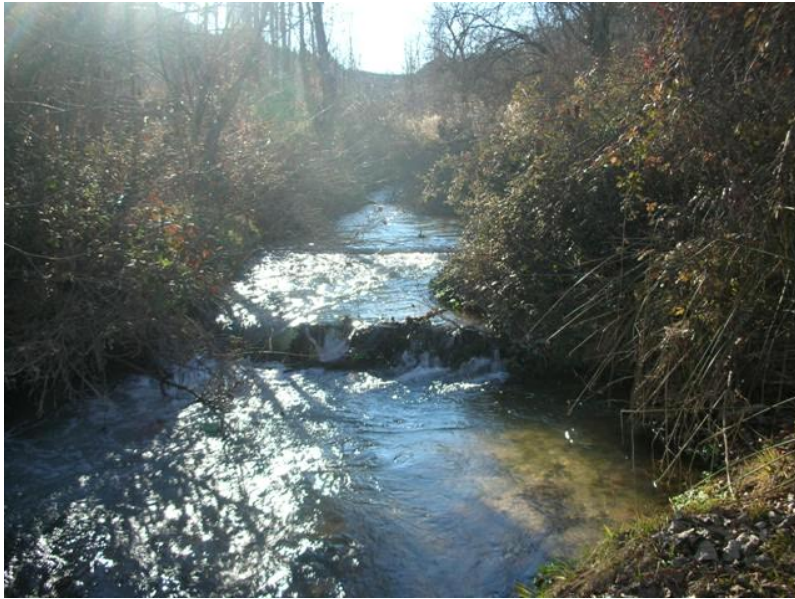
Material Otro

H (altura sobre lecho) (m):	1	AC (anchura coronación) (m):	0,1
DC (distancia pie a coronación) (m):	1,15	DLC (altura del salto) (m):	0,4
L (Longitud total del azud) (m):	3	L'(Longitud paso del agua) (m):	3
P'(profundidad aguas arriba) (m)	0,27 (> 1,5 m <input type="checkbox"/>)	ALC (altura lámina coronación) (m)	0,1
P(profundidad aguas abajo) (m):	0,7 (> 1,5 m <input type="checkbox"/>)	¿Circula agua por encima?	<input checked="" type="checkbox"/>
¿Se forma poza aguas abajo?	<input checked="" type="checkbox"/>	Número de compuertas	0

Razones infranqueabilidad: Altura salto

Índice de franqueabilidad (IF): Infranqueable
