## INFORMACIÓN GENERAL DEL OBSTÁCULO

**Código Obstáculo:** 101110401001

**Tipo de obstáculo:** AZUD O PRESA

**Río:** RIO TAIBILLA

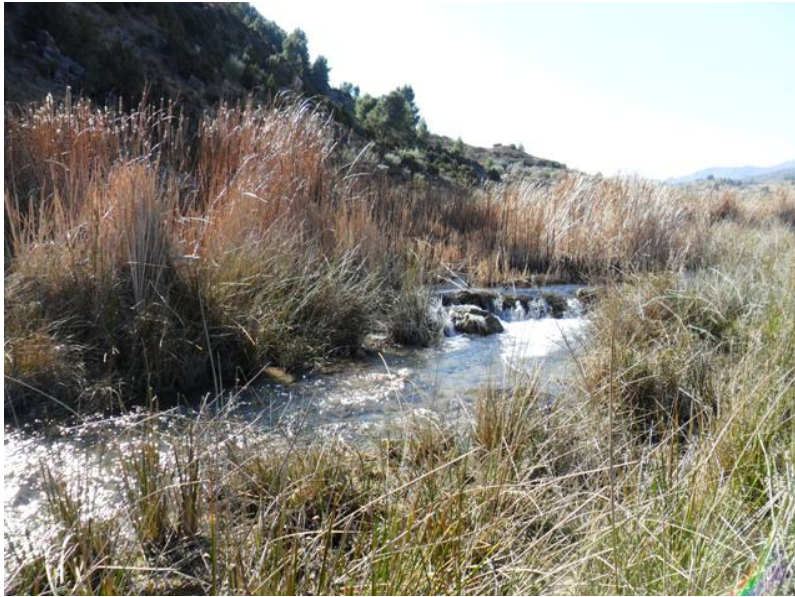
**Material** Escollera

H (altura sobre lecho) (m):	0,6	AC (anchura coronación) (m):	0,5
DC (distancia pie a coronación) (m):	1,3	DLC (altura del salto) (m):	0,55
L (Longitud total del azud) (m):	7	L'(Longitud paso del agua) (m):	7
P'(profundidad aguas arriba) (m)	0,5 (> 1,5 m <input type="checkbox"/> )	ALC (altura lámina coronación) (m)	0,2
P(profundidad aguas abajo) (m):	0,25 (> 1,5 m <input type="checkbox"/> )	¿Circula agua por encima?	<input type="checkbox"/>
¿Se forma poza aguas abajo?	<input type="checkbox"/>	Número de compuertas	0

**Franqueabilidad:** **Infranqueable**

Razones infranqueabilidad: Altura salto, poza
