INFORMACIÓN GENERAL DEL OBSTÁCULO

Código Obstáculo: 101140101002

Tipo de obstáculo: AZUD O PRESA

Río: RIO MENCAL

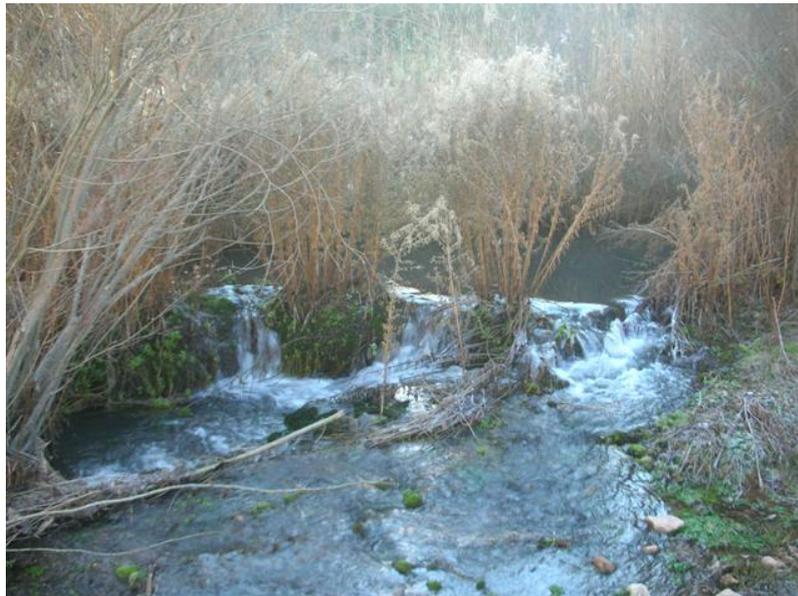
H (altura sobre lecho) (m):	0,4	AC (anchura coronación) (m):	
DC (distancia pie a coronación) (m):	1,3	DLC (altura del salto) (m):	0,48
L (Longitud total del azud) (m):	5,8	L'(Longitud paso del agua) (m):	5,8
P'(profundidad aguas arriba) (m):	0,35 (> 1,5 m <input type="checkbox"/>)	ALC (altura lámina coronación) (m):	0,2
P(profundidad aguas abajo) (m):	0,12 (> 1,5 m <input type="checkbox"/>)	¿Circula agua por encima?	<input checked="" type="checkbox"/>
¿Se forma poza aguas abajo?	<input type="checkbox"/>	Número de compuertas	0

Franqueabilidad: **Infranqueable**

Razones infranqueabilidad: Altura salto, poza
