INFORMACIÓN GENERAL DEL OBSTÁCULO

Código Obstáculo: 101230401005

Tipo de obstáculo: AZUD O PRESA

Río Mula desde el río Pliego hasta el Embalse de Los Rodeos

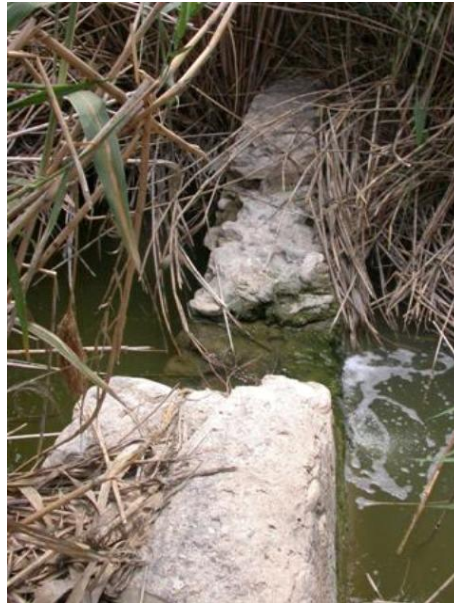
Material Hormigón

H (altura sobre lecho) (m):	1,2	AC (anchura coronación) (m):	
DC (distancia pie a coronación) (m):	1,2	DLC (altura del salto) (m):	1,2
L (Longitud total del azud) (m):	83	L'(Longitud paso del agua) (m):	
P'(profundidad aguas arriba) (m)	(> 1,5 m <input type="checkbox"/>)	ALC (altura lámina coronación) (m)	
P(profundidad aguas abajo) (m):	(> 1,5 m <input type="checkbox"/>)	¿Circula agua por encima? <input type="checkbox"/>	
¿Se forma poza aguas abajo? <input type="checkbox"/>		Número de compuertas	0

Franqueabilidad: **Franqueable**
