## INFORMACIÓN GENERAL DEL OBSTÁCULO

**Código Obstáculo:** 101240101002

**Tipo de obstáculo:** AZUD O PRESA

**Río:** RIO PLIEGO

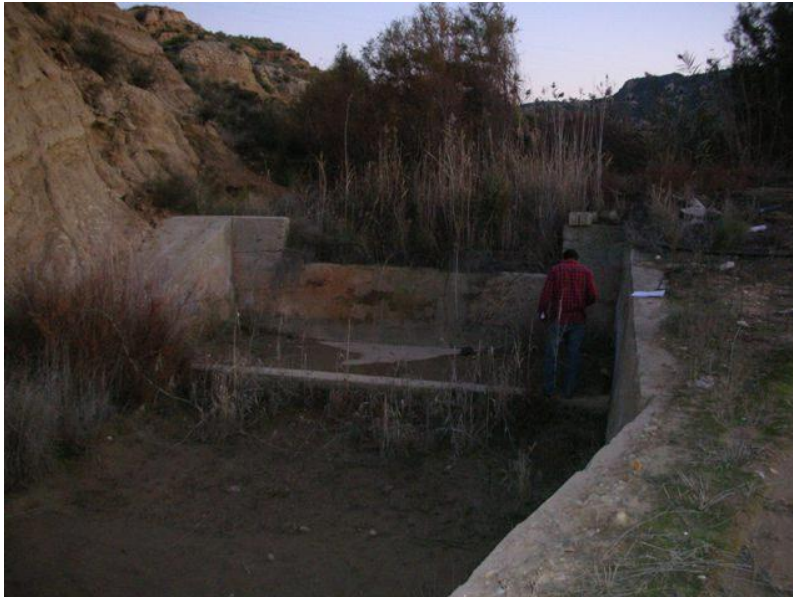
**Material:** Hormigón

H (altura sobre lecho) (m):	1,37	AC (anchura coronación) (m):	0,4
DC (distancia pie a coronación) (m):	3,37	DLC (altura del salto) (m):	1,37
L (Longitud total del azud) (m):	8,5	L'(Longitud paso del agua) (m):	5,1
P'(profundidad aguas arriba) (m)	0 (> 1,5 m <input type="checkbox"/> )	ALC (altura lámina coronación) (m)	0
P(profundidad aguas abajo) (m):	0 (> 1,5 m <input type="checkbox"/> )	¿Circula agua por encima? <input type="checkbox"/>	
¿Se forma poza aguas abajo? <input type="checkbox"/>		Número de compuertas	0

Seco

**Franqueabilidad:** **Infranqueable**

Razones infranqueabilidad: No paso de agua
