INFORMACIÓN GENERAL DEL OBSTÁCULO

Código Obstáculo: 101240101003

Tipo de obstáculo: AZUD O PRESA

Río Pliego

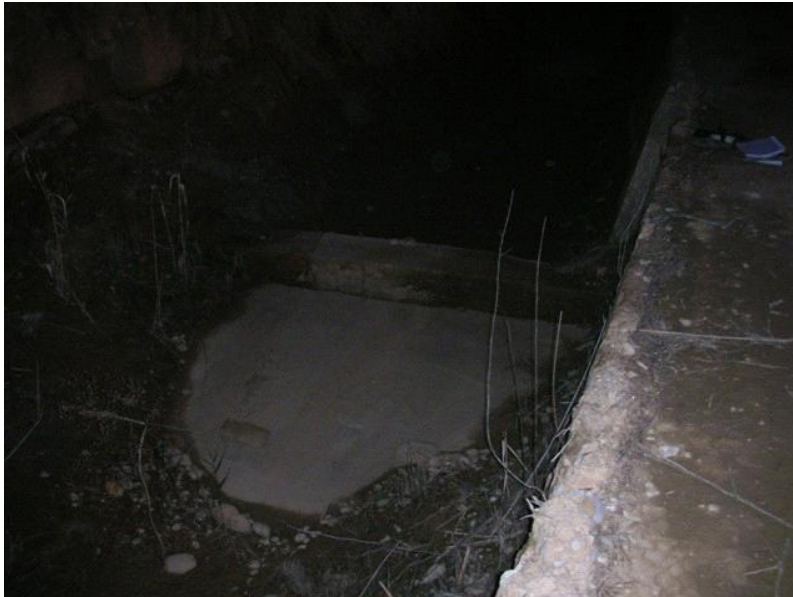
Material: Hormigón

H (altura sobre lecho) (m):	0,3	AC (anchura coronación) (m):	0,5
DC (distancia pie a coronación) (m):	3	DLC (altura del salto) (m):	0,3
L (Longitud total del azud) (m):	4	L'(Longitud paso del agua) (m):	4
P'(profundidad aguas arriba) (m)	0 (> 1,5 m <input type="checkbox"/>)	ALC (altura lámina coronación) (m)	0
P(profundidad aguas abajo) (m):	0 (> 1,5 m <input type="checkbox"/>)	¿Circula agua por encima? <input type="checkbox"/>	
¿Se forma poza aguas abajo? <input type="checkbox"/>		Número de compuertas	0

Seco

Franqueabilidad: **Infranqueable**

Razones infranqueabilidad: No paso de agua
