INFORMACIÓN GENERAL DEL OBSTÁCULO

Código Obstacle: 101280101001

Tipo de obstáculo: AZUD O PRESA

Río: RAMBLA DE FUENTE ALAMO

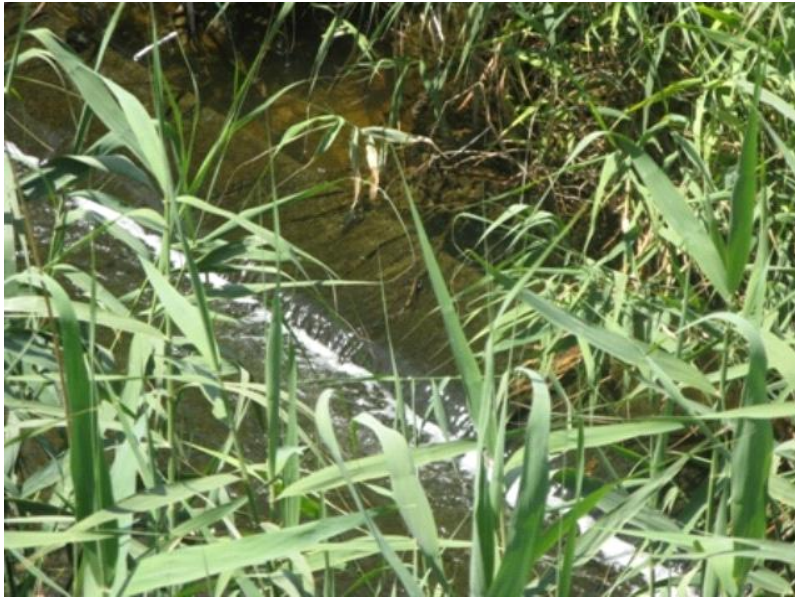
Material: Hormigón

H (altura sobre lecho) (m):	1	AC (anchura coronación) (m):	
DC (distancia pie a coronación) (m):	1,41	DLC (altura del salto) (m):	1
L (Longitud total del azud) (m):	15	L'(Longitud paso del agua) (m):	
P'(profundidad aguas arriba) (m)	(> 1,5 m <input type="checkbox"/>)	ALC (altura lámina coronación) (m)	
P(profundidad aguas abajo) (m):	(> 1,5 m <input type="checkbox"/>)	¿Circula agua por encima? <input type="checkbox"/>	
¿Se forma poza aguas abajo? <input type="checkbox"/>		Número de compuertas	0

Franqueabilidad: **Infranqueable**

Razones infranqueabilidad: Pendiente, velocidad
