INFORMACIÓN GENERAL DEL OBSTÁCULO

Código Obstáculo: 208011601004 AZUD SAN ANTONIO

Masa de Agua: ES070MSPF002080116 Encauzamiento río Segura, desde Reguerón a desembocadura

Río: RIO SEGURA

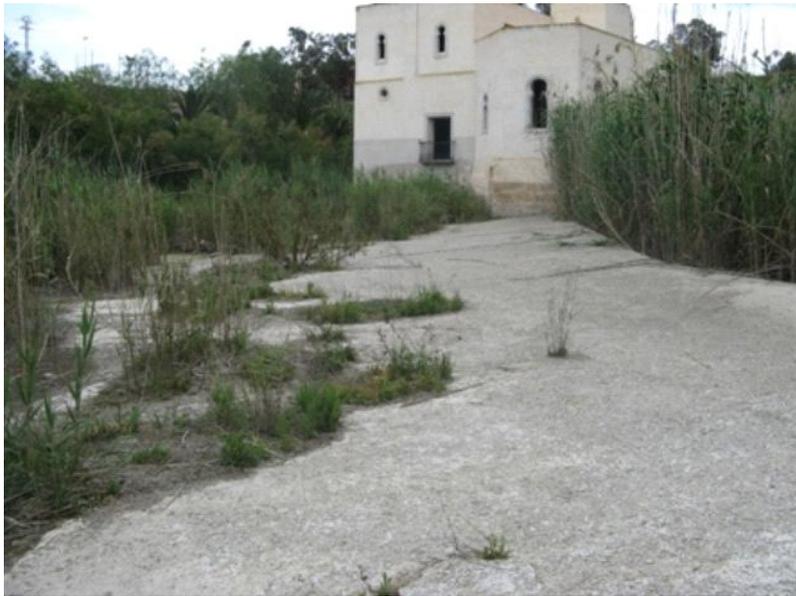
Tipo de obstáculo: AZUD O PRESA **Material** Hormigón

Franqueabilidad: **Infranqueable**

Razones infranqueabilidad: No paso de agua
