# INVENTARIO DE ESPECIES VEGETALES RIPARIAS Y CALIDAD DE LAS RIBERAS EN EL ÁMBITO DEL PROYECTO LIFE+ RIPISILVANATURA

LIFE13 BIO/ES/1407

Diciembre 2014

Departamento de Ecología e Hidrología

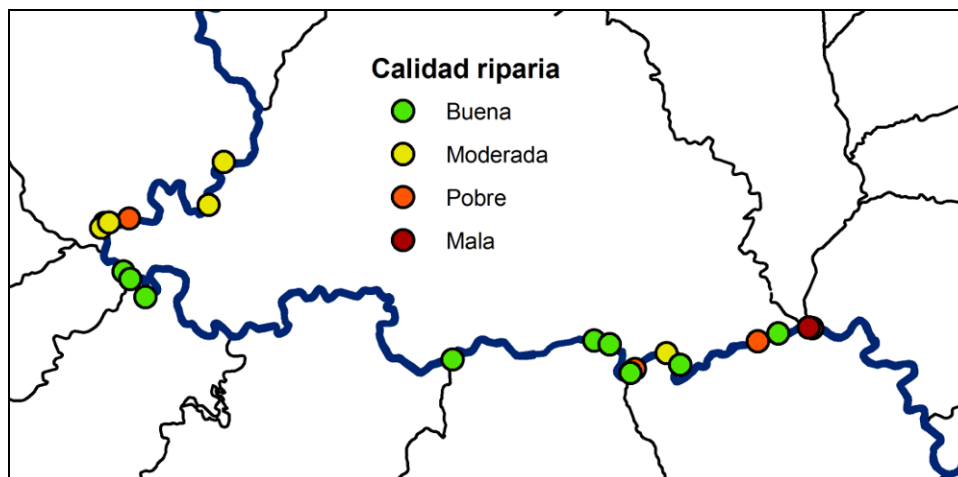
Respecto a la distribución espacial de la calidad de las riberas (Figura 3) encontramos los mejores valores en la parte baja del espacio natural de la “Reserva y sotos de Cañaverosa)” que dado su difícil acceso y el uso del suelo natural de la zona adyacente mantiene una integridad ecológica buena e incluso muy buena en gran parte de sus atributos. Destacar también algunos sotos bien conservados de manera puntual en el municipio de Cieza (Río Muerto, La Parra, La Veredilla).

**Figura 3.** Distribución de las clases de calidad riparia (RQI) en las localidades muestreadas.

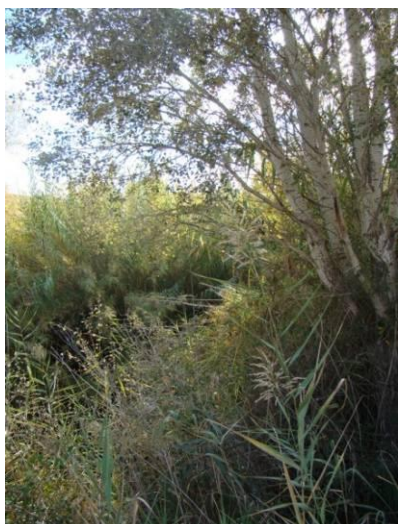
De manera genérica, el estado de las riberas en la zona es bueno, pero existen ciertos tramos (como éste) donde se ha producido la invasión por *A. donax* (50%). La riqueza florística es moderada. La vegetación autóctona aparece parcheada, cubriendo el estrato arbóreo (alameda) un 30% del tramo, y quedando una cobertura del 20% de arbustivas y 10% de herbáceas. Aunque en términos cuantitativos, el número de especies es parecido a otras zonas lineales sin caña, en este caso aparecen numerosas especies herbáceas oportunistas como es el caso de *L. taraxicoides*, *C. bourgeanus* ó *D. obscura*.

La especie que domina el estrato arbóreo es *P. alba*, mientras que el arbusto que aparece con mayor abundancia es *P. lentiscus*. *B. retusum* es la herbácea con mayor cobertura. Cabe destacar una importante invasión de *R. ulmifolius* (50%) en el sotobosque. En cuanto a la regeneración de la alameda, no se encontraron ejemplares jóvenes de entre 0,25 y 1 metros de altura, estando representadas el resto de clases. Es sin duda *A. donax* la principal causante de que no haya mayor regeneración.

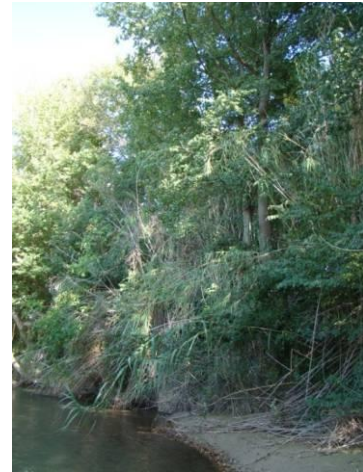
El banco es inestable, conformado con sedimento fino, afectado por incisión en un 70% del tramo, y el resto con afecciones de otros tipos.

La primera banda parece inundarse a menudo, pero el resto de la ribera rara vez. El sustrato está ocupado por hojarasca en un 80% del tramo. Entre la escasa vegetación herbácea, dominan las especies oportunistas, y además, se encuentran residuos y basuras en el tramo que llegan a ocupar un 10% del mismo.

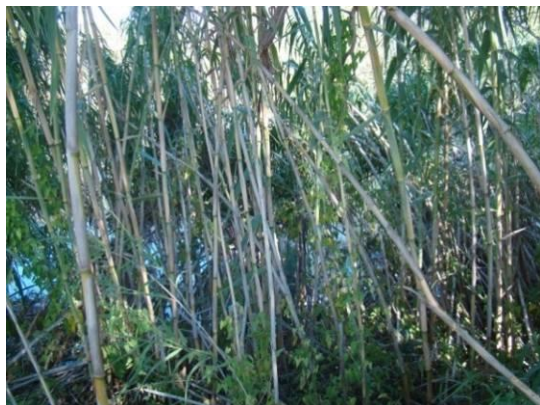
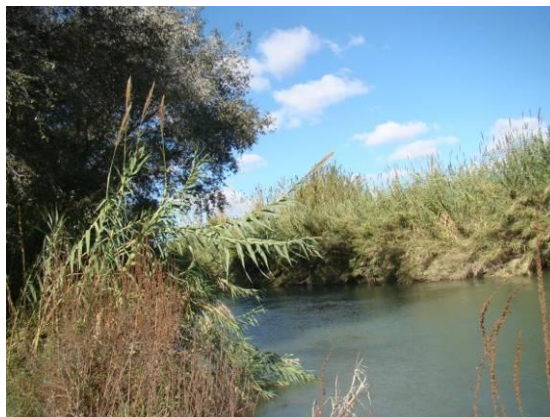
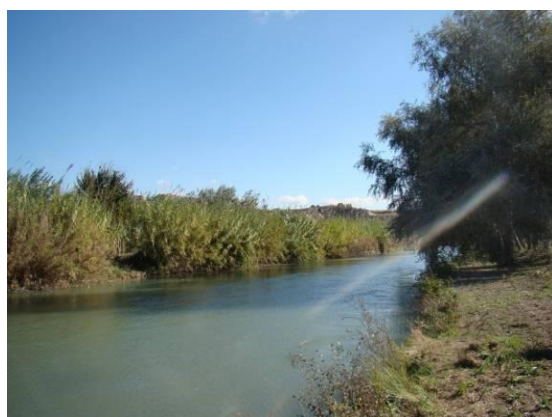
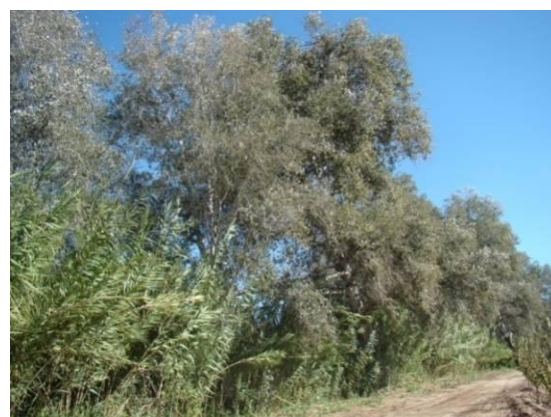
La continuidad longitudinal viene dada por un estrato arbóreo continuo de *P. alba* que ocupa el 80% del tramo, sobre un cañaveral denso. Sin embargo, son los estratos arbustivos y herbáceos los que quedan reducidos a casi el 10%. La elevada abundancia

de *A. donax* (90%) simplifica extremadamente la diversidad de especies, sobre todo en la primera franja de ribera. Solamente se han inventariado 24 especies en el tramo, siendo la abundancia de la mayoría de las especies baja. Entre los arbustos, es *D. rectum* el que aparece con mayor abundancia, y *C. acutum* la lianoide más abundante. La cobertura de *R. ulmifolius* se reduce a un 10% del tramo. Existe una regeneración de la alameda encontrando ejemplares de todos los grupos de edad, excepto juveniles entre 1 y 5 metros de altura. La regeneración se da en la zona más proximal al cauce.

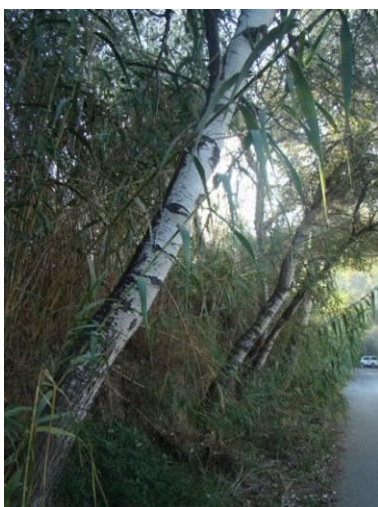
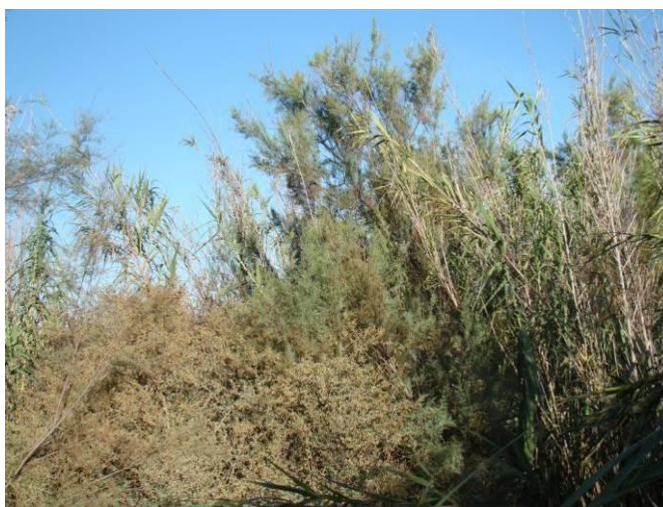
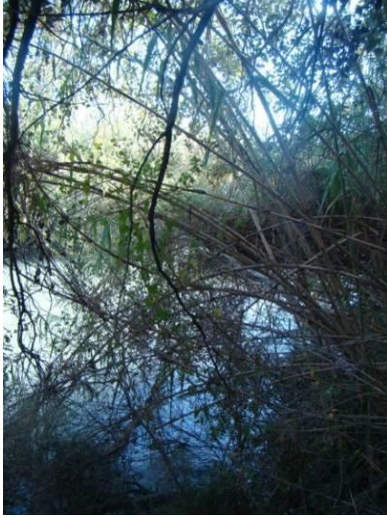
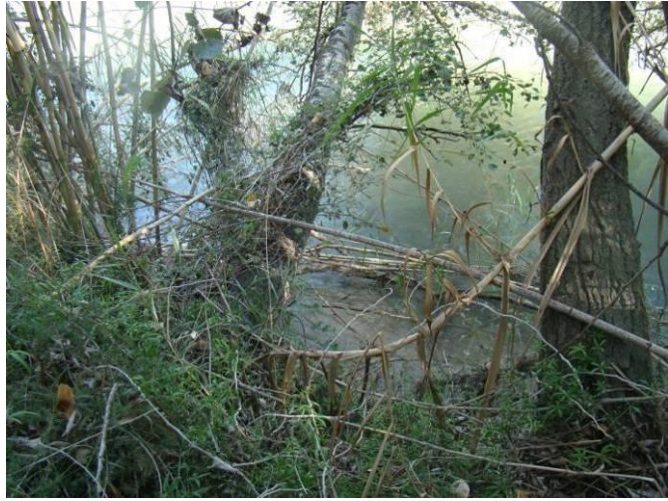
Aunque la degradación de las riberas fluviales es alta (el RQI resultó “malo” y tuvo una evaluación negativa en prácticamente todos los apartados evaluados) se detectó la presencia de árboles y arbustos riparios autóctonos como *Populus alba* y *Tamarix canariensis* de forma aislada o en pequeños grupos (15% de cobertura). En el caso particular de *P. alba* destaca la presencia de pies de todas las edades, presentando síntomas de regeneración incipiente. Arbustos y trepadoras como *Suaeda vera* y *Rubia peregrina* aparecen de manera abundante (20% de cobertura). La cobertura de herbáceas es del 10%, aunque dominan las especies oportunistas.

Este es el tramo lineal con caña con mayor riqueza de especies. Se han inventariado 32 especies. Gran parte de esa riqueza se debe a especies oportunistas, nitrófilas y ruderales que aprovechan la degradación ambiental y los nichos vacíos para ocupar el espacio ripario.

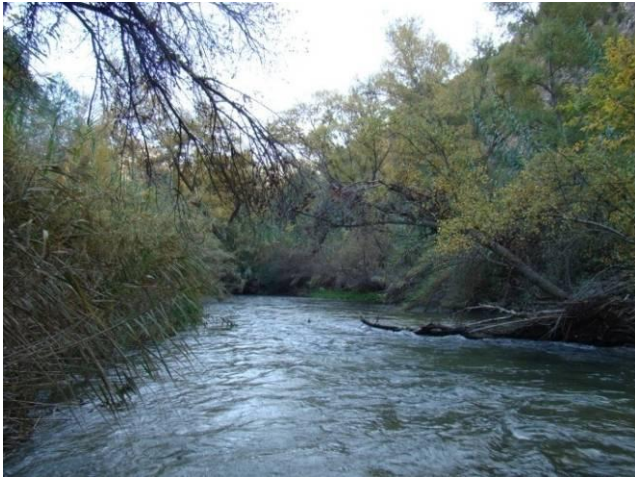
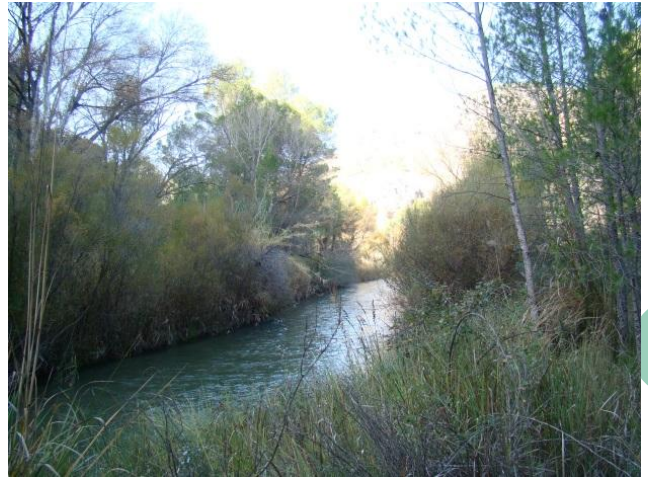
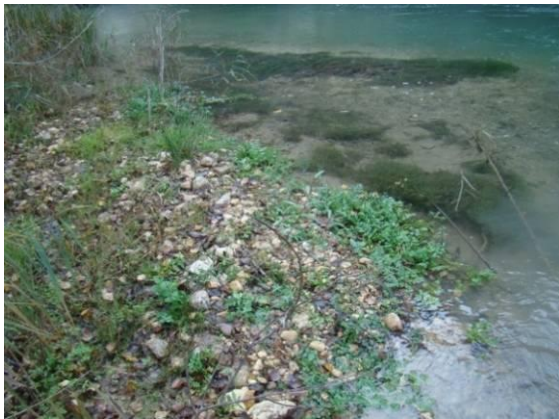
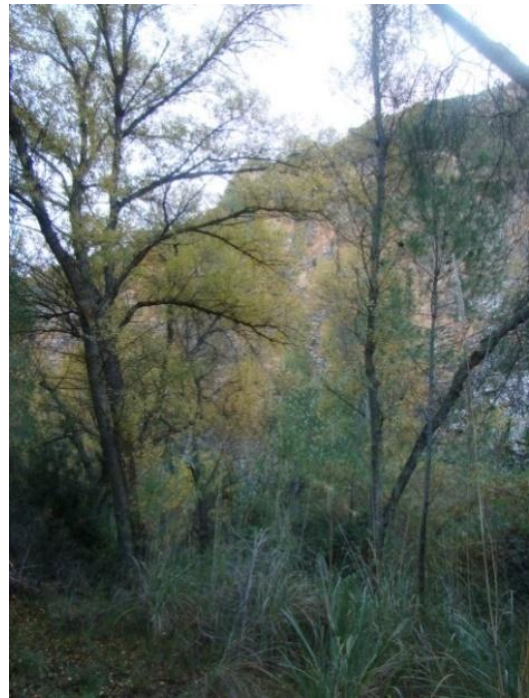
La vegetación presenta un continuo forestal que cubre el 80% del tramo, vegetación arbustiva con una cobertura del 50% y herbáceas que cubren el 80%. La riqueza de especies es alta y la vegetación aparece bien definida en bandas. La especie de porte arbóreo más abundante es *P. nigra*, *N. oleander* la especie arbustiva e *I. cilindrica* la herbácea. De las especies arbóreas se observa una buena regeneración, incluso en la zona más lejana al cauce.

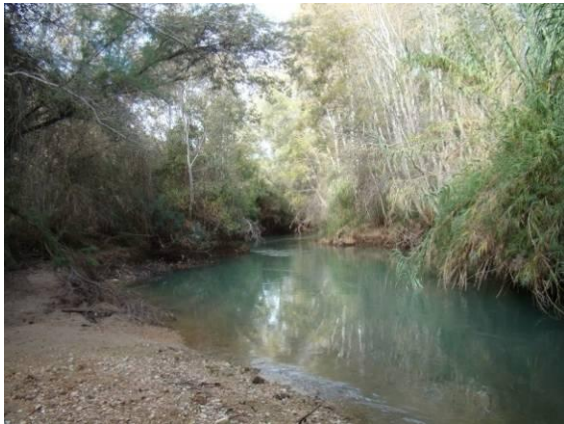
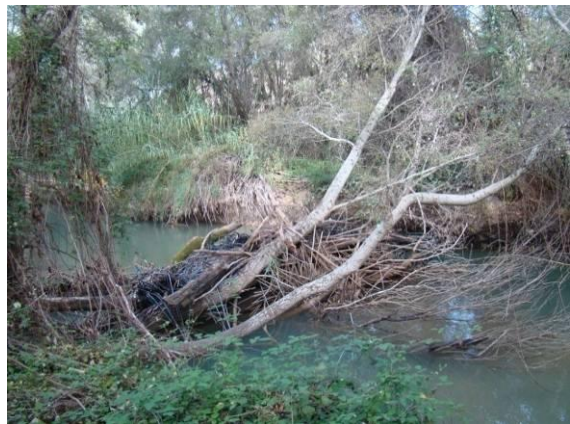
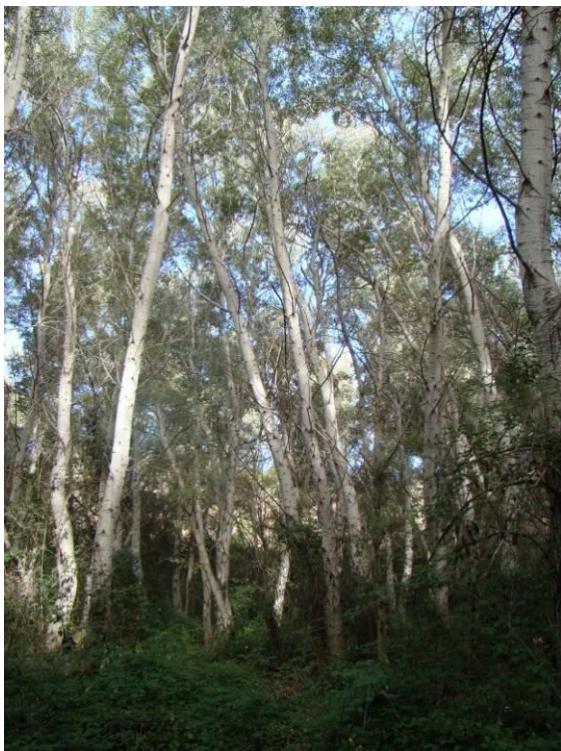
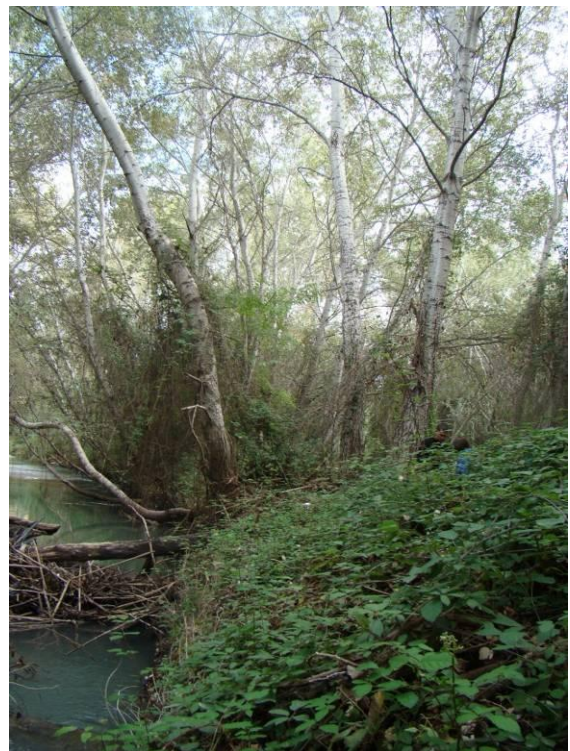
La cobertura arbórea es del 90% encontrando un dosel arbóreo prácticamente continuo. Aunque el tramo en cuestión sea un soto sin caña (no llega al 10% de cobertura), se escogió el mismo por existir una elevada densidad de especies del género *Rubus*. Parece que la presencia de manera invasora de estas especies provoca una reducción en la riqueza (sobre todo de especies de sotobosque), apareciendo solamente especies arbóreas de avanzada edad (sobre todo *P. alba*), y algún rodal de regeneración con ejemplares de diversas alturas. Es por ello que la cobertura de arbustos y trepadoras

puede rondar el 80% del tramo. Sin embargo, hay poca opción para las herbáceas (20%). El arbusto más abundante es *R. alaternus* y la especie herbácea *B. retusum*.

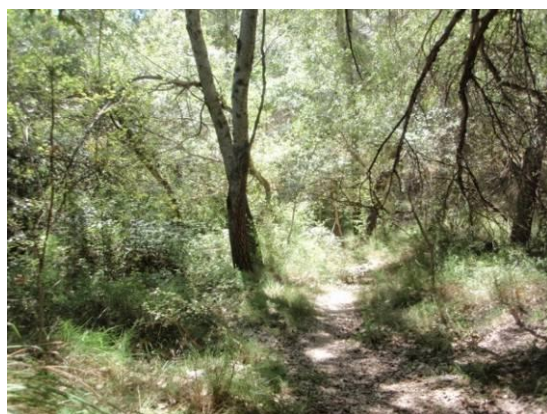
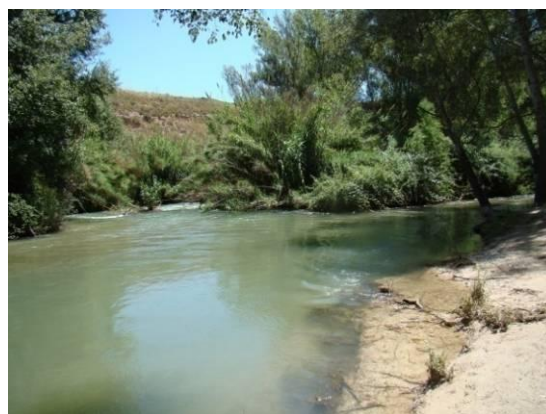
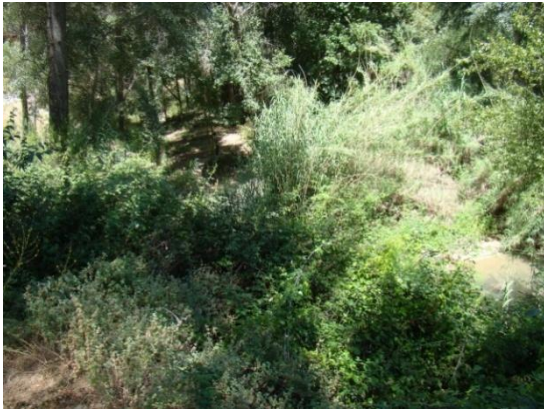
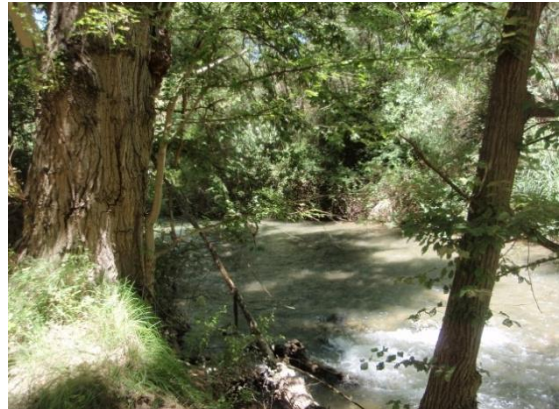
El espacio ripario está ocupado por una alameda con alto grado de desarrollo y complejidad existiendo una alta cobertura arbórea (*P. alba*, *P. nigra*, *U. minor*, *C. australis*, *F. angustifolia*, *T. canariensis*), arbustiva (*R. ulmifolius*, *R. canina*, *M. communis*, *A. acutifolius*) y herbácea (*B. phoenicoides*, *B. retusum*, *P. miliaceum*), y de especies lianoides (*R. peregrina*, *C. acutum*, *L. biflora*, *S. aspera*). Las bandas riparias se encuentran relativamente bien definidas existiendo un gradiente de especies desde la orilla (donde aparecen las especies más dependientes del nivel freático, hasta la banda más alejada del río donde abundan especies con menores requerimientos hídricos (algunas de ellas forestales). Ningún atributo ripario presenta una afección significativa por presiones humanas siendo la calidad ecológica de las riberas buena.

Aunque el estado de conservación es bueno y *Arundo donax* aparece solamente de manera puntual en la primera banda, abunda en los alrededores, lo que puede suponer una amenaza para la conservación de este espacio en el futuro.

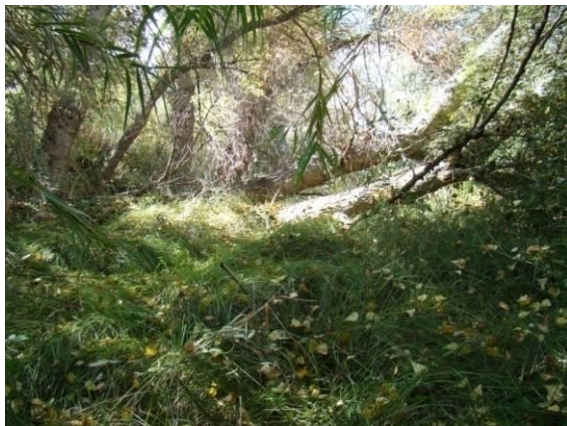
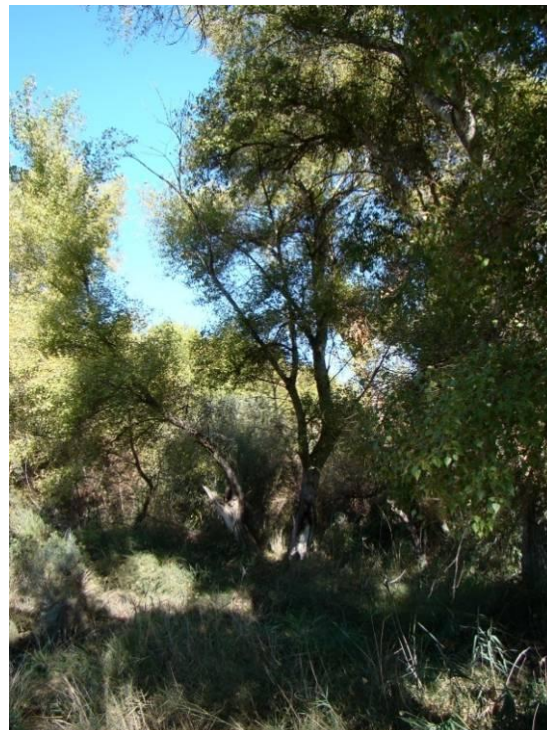
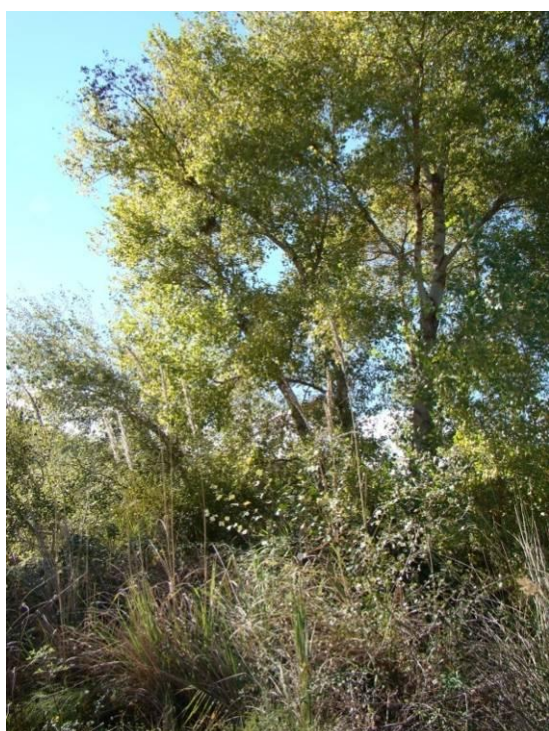
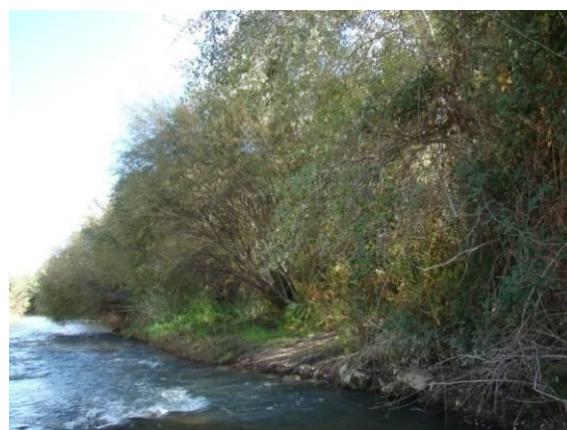
Localidad: La Parra

Soto bien conservado con un estrato arbóreo que cubre el 60% del tramo. Banco estable con detritus y materia vegetal muerta que aparece de manera ocasional y una cobertura de vegetación del 100%. No hay restos vegetales transportados por las avenidas por lo que la inundación de la ribera se presume solo para eventos con un alto periodo de recurrencia. El sustrato está compuesto por hojarasca de manera mayoritaria con herbáceas oportunistas abundantes que conviven con las especies de carácter más ripario.

El número de especie es alto, siendo *P. alba* y *U. minor* las especies arbóreas más abundantes, *R. ulmifolius* (50% de cobertura) y *R. peregrina* las lianoides arbustivas más presentes y *P. miliaceum* la especie herbácea más abundante. Destaca una buena regeneración de las especies arbóreas apareciendo todas las alturas y en todas las bandas riparias.

La margen derecha aunque presenta un carácter más lineal (debido al uso del suelo adyacente), tiene una continuidad del estrato arbóreo similar pero con una invasión de *A. donax* bastante acusada. Sería una buena oportunidad de restauración para potenciar los HRAs en esta zona y conseguir mejorar la condición ecológica de las riberas en una zona de alto potencial.

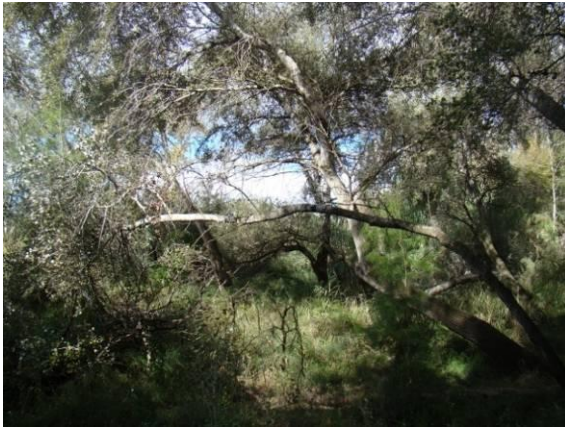
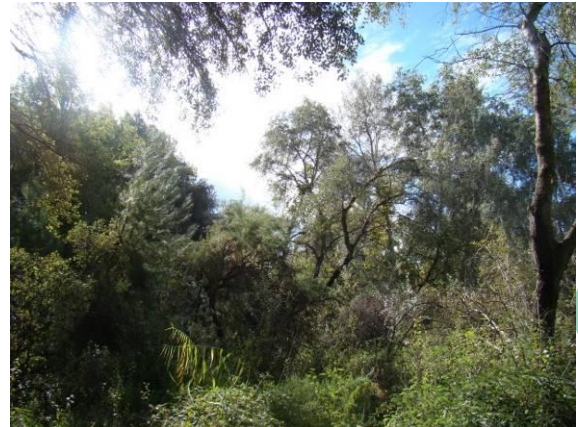
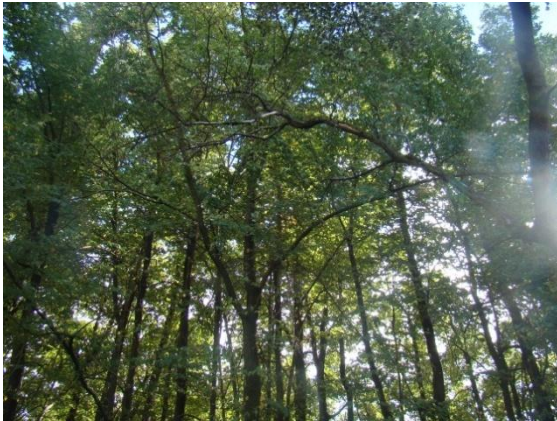
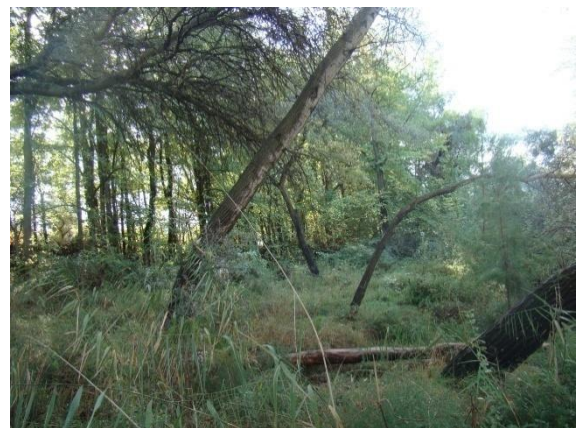
Localidad: Playa del hachís

Existe cierta heterogeneidad en las bandas, ya que la presencia y abundancia de las especies varía sensiblemente entre la primera (*S. ravennae*, *R. ulmifolius*, *E. ramosissimum*, *D. rectum*) y el resto de bandas riparias (*C. acutum*, *P. miliaceum*, *T. canariensis* y *U. minor*). Destaca la abundancia de herbazales riparios con gramíneas nativas como *B. retusum* y *C. dactylon* que ocupan la primera y segunda banda en un sector del punto de muestreo. La buena valoración general obtenida viene dada por una conectividad longitudinal y vertical más que aceptable, sin embargo presenta baja conectividad lateral.

Se encontró regeneración de *P. alba* de todas las alturas sobre todo en la zona proximal al curso de agua.

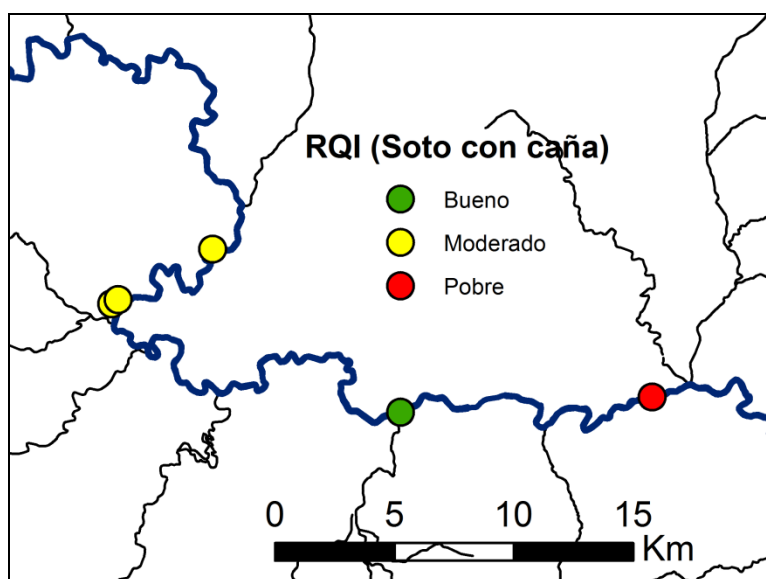
**Figura 7.** Calidad de las riberas (RQI) para el tipo “Soto con caña”.

Lugares especialmente interesantes como zonas de restauración ya que se dispone de espacio ribereño suficiente para el desarrollo de la vegetación. Las localidades muestreadas presentan un estado de degradación variable (Fig. 7). Resaltar la moderada degradación en tramos del primer sector del área de estudio. Son zonas impactadas entre zonas muy bien conservadas lo que ofrece una buena oportunidad de restauración con un esfuerzo bajo para aumentar la conectividad y extensión de los HRAs (especialmente 92A0).

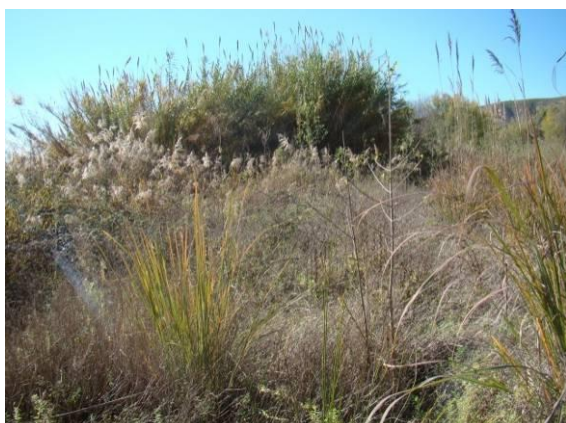
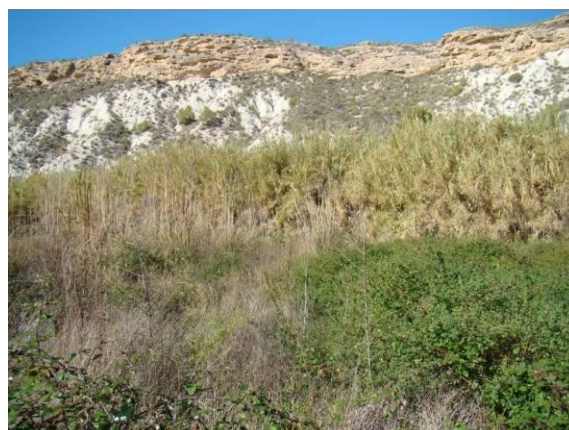
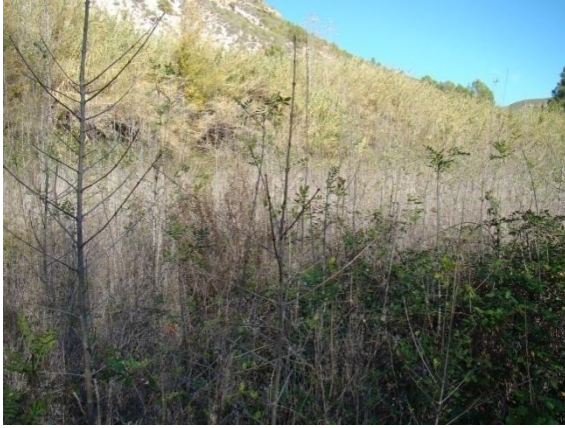
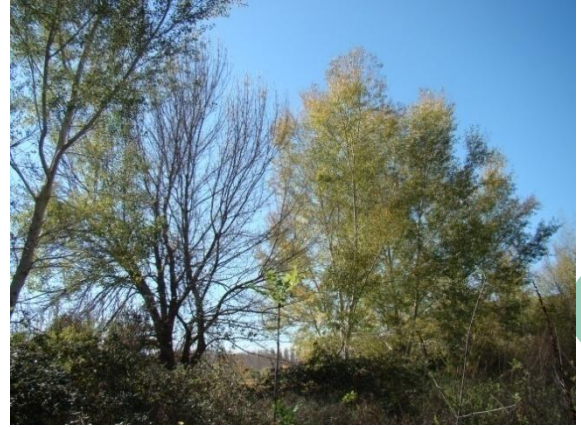
**Localidad: Cortijo de Cañaverosa**

La vegetación se dispone en parches separados entre sí 20 m. La cobertura del estrato arbóreo apenas llega al 10%, mientras que domina el estrato arbustivo (80%) y apenas un 30% de vegetación herbácea. La riqueza de especies es alta ya que además de aparecer las principales especies riparias de la alameda, presenta un buen número de especies oportunistas. La especie arbórea predominante es *P. nigra*, *R. ulmifolius* aparece como la especie arbustiva más abundante (60%), y *P. albicans* como especie herbácea más común.

Aunque la regeneración es buena, encontrándose individuos juveniles de varias tallas de *P. nigra*, *T. canariensis* y *S. nigra*, la invasión de *A. donax* que cubre un 40% del tramo amenaza la integridad de los HRAs presentes. Esta zona requiere de una corta manual de cañas especialmente en la primera y segunda banda acompañada de una plantación de especies arbustivas y arbóreas en la zona más lejana al cauce, para mejorar su estado ecológico.

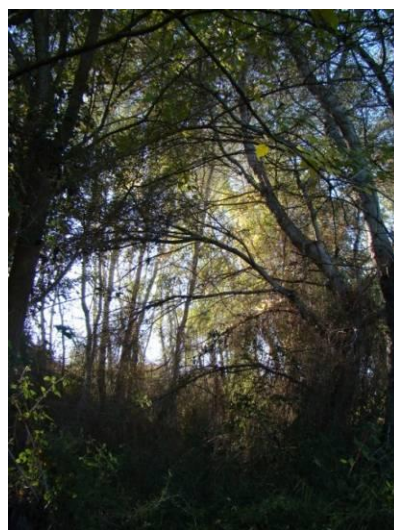
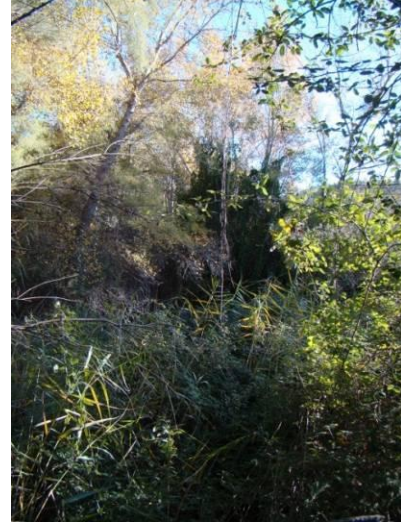
**Localidad:** Soto de la Mulata, Cañón de Almadenes

La degradación existente condiciona que las bandas riparias más alejadas del cauce se encuentren dominadas por especies climatófilas de los espacios forestales adyacentes, apareciendo algunas especies riparias de manera puntual (*T. canariensis* y *N. oleander*). Dada la baja resistencia que presentan las numerosas especies climatófilas y forestales presentes a las fluctuaciones de caudal y las inundaciones periódicas, parece que la mayor parte del espacio ripario no se ve inundado de manera frecuente.

La valoración ecológica indica que el espacio presenta una degradación intermedia ya que hay un impacto considerable sobre algunos atributos riparios (especialmente sobre conectividad longitudinal, composición y regeneración). El hecho de que *A. donax* aparezca solamente en la primera banda, el gran espacio disponible y el buen estado de conservación que presentan las formaciones riparias adyacentes lo convierten en una zona con gran potencial e interés de restauración aplicando un esfuerzo relativamente bajo. De esta forma se aumentaría la conectividad longitudinal con las alamedas bien conservadas, mejorando la calidad ecológica del espacio natural protegido y su uso público.

Las especies a utilizar en la restauración serían además de *Populus alba* otras especies arbóreas y arbustivas no presentes (con el objetivo de aumentar la cobertura leñosa) pero que aparecen habitualmente en la alameda como pueden ser *Coriaria myrtifolia*, *Fraxinus angustifolia*, *Ulmus minor*, *Rosa canina* o *Celtis australis*. En primera banda, además de la eliminación activa de *A. donax*, sería interesante la plantación de helófitos nativos como *Saccharum ravennae* que compitan con la caña y faciliten su erradicación.

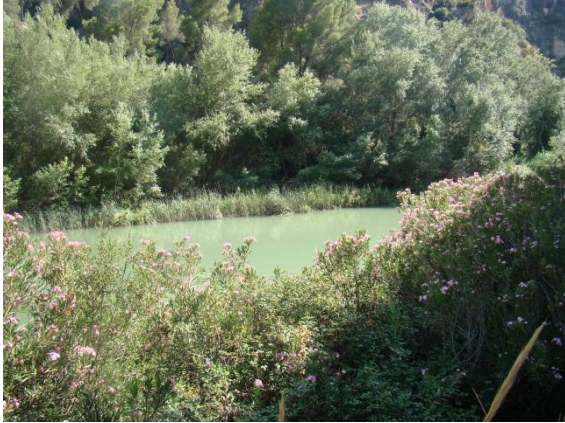
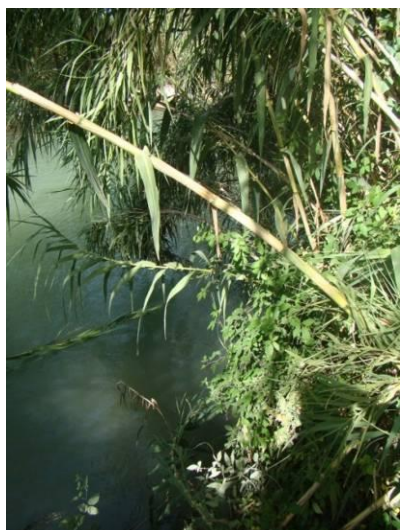
Localidad: Aula de la Naturaleza. Cieza

Actualmente el soto se encuentra dominado por helófitos como *A. donax* (80% de cobertura) y *S. ravennae* distribuidos en sectores diferenciados. *P. alba* aparece de manera abundante en pequeñas manchas y con regeneración (aparecen todas las tallas de alturas) junto a especies de sotobosque ripario típicas de la alameda como *R. ulmifolius* y *D. rectum*.

La valoración ecológica es negativa (pobre) ya que hay un impacto considerable sobre todos los atributos riparios, siendo la composición, estructura y regeneración los más afectados. La clara competencia que está ejerciendo *S. ravennae* sobre *A. donax* hace pensar en las posibilidades que ofrece esta planta para paliar la invasión de caña. La eliminación de caña resultaría adecuada para poder aumentar la cobertura de especies nativas (que ya se encuentran en su mayoría presentes pero en abundancias bajas) y aumentar así la calidad y heterogeneidad riparia. Actualmente dichas actuaciones se están realizando dentro de un taller de naturaleza organizado por el Ayuntamiento de Cieza.
