LA GESTIÓN DEL EPISODIO DE PRECIPITACIONES ASOCIADO A DEPRESIÓN AISLADA EN NIVELES ALTOS EN SEPTIEMBRE DE 2019 EN LA CUENCA DEL SEGURA

Comportamiento del cauce del río Segura en la Vega Baja.

Francisco Javier García Garay (ICCP)

Madrid, 29 de Enero de 2020

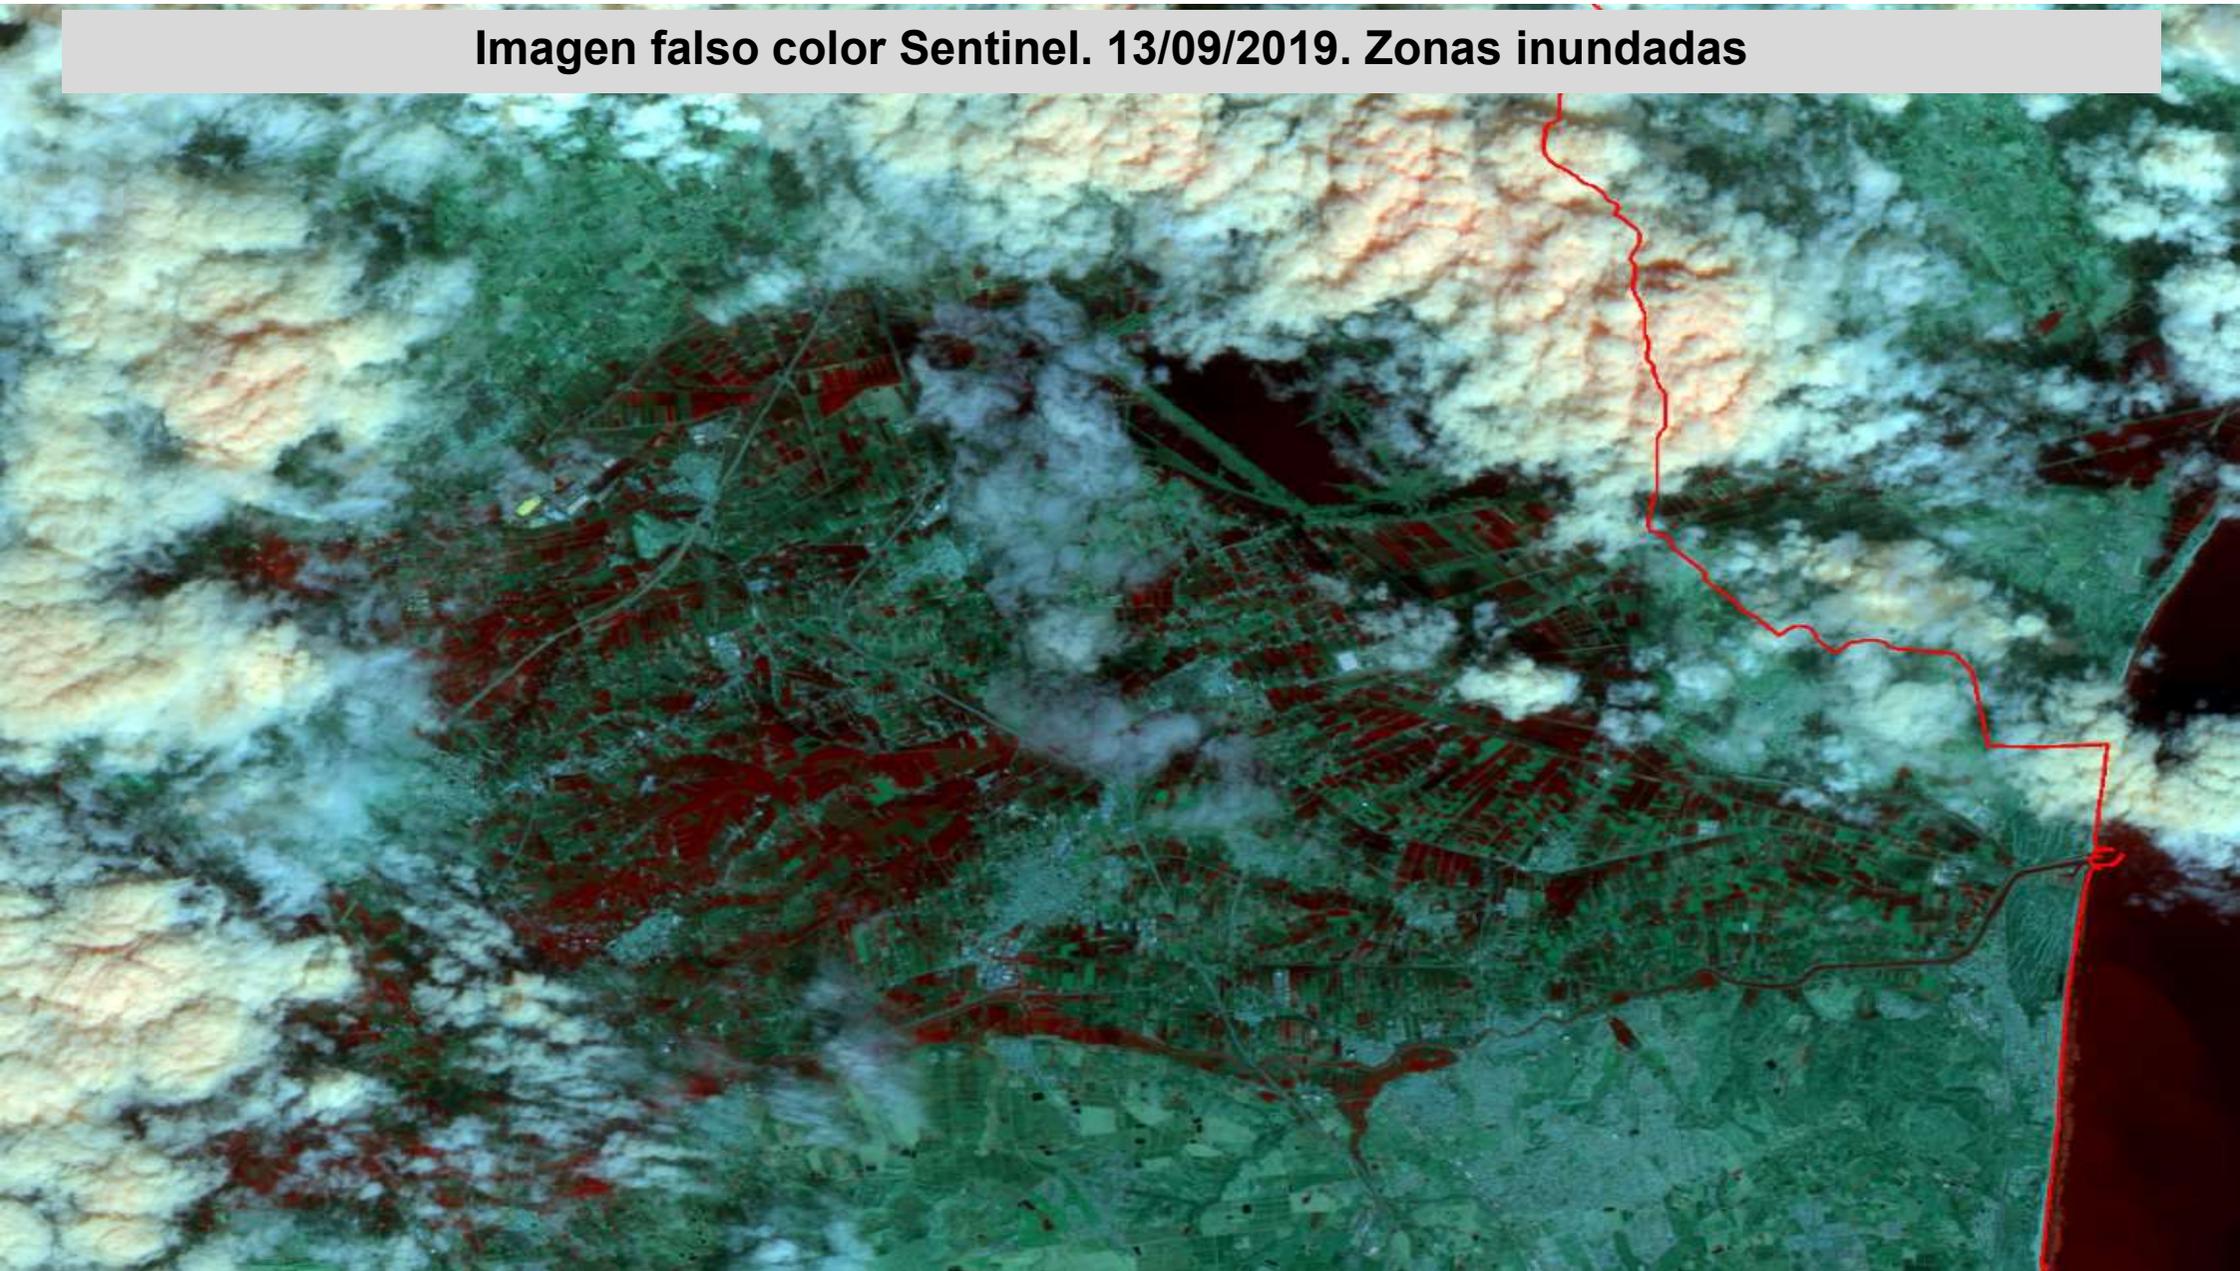
Imagen falso color Sentinel. 13/09/2019. Zonas inundadas

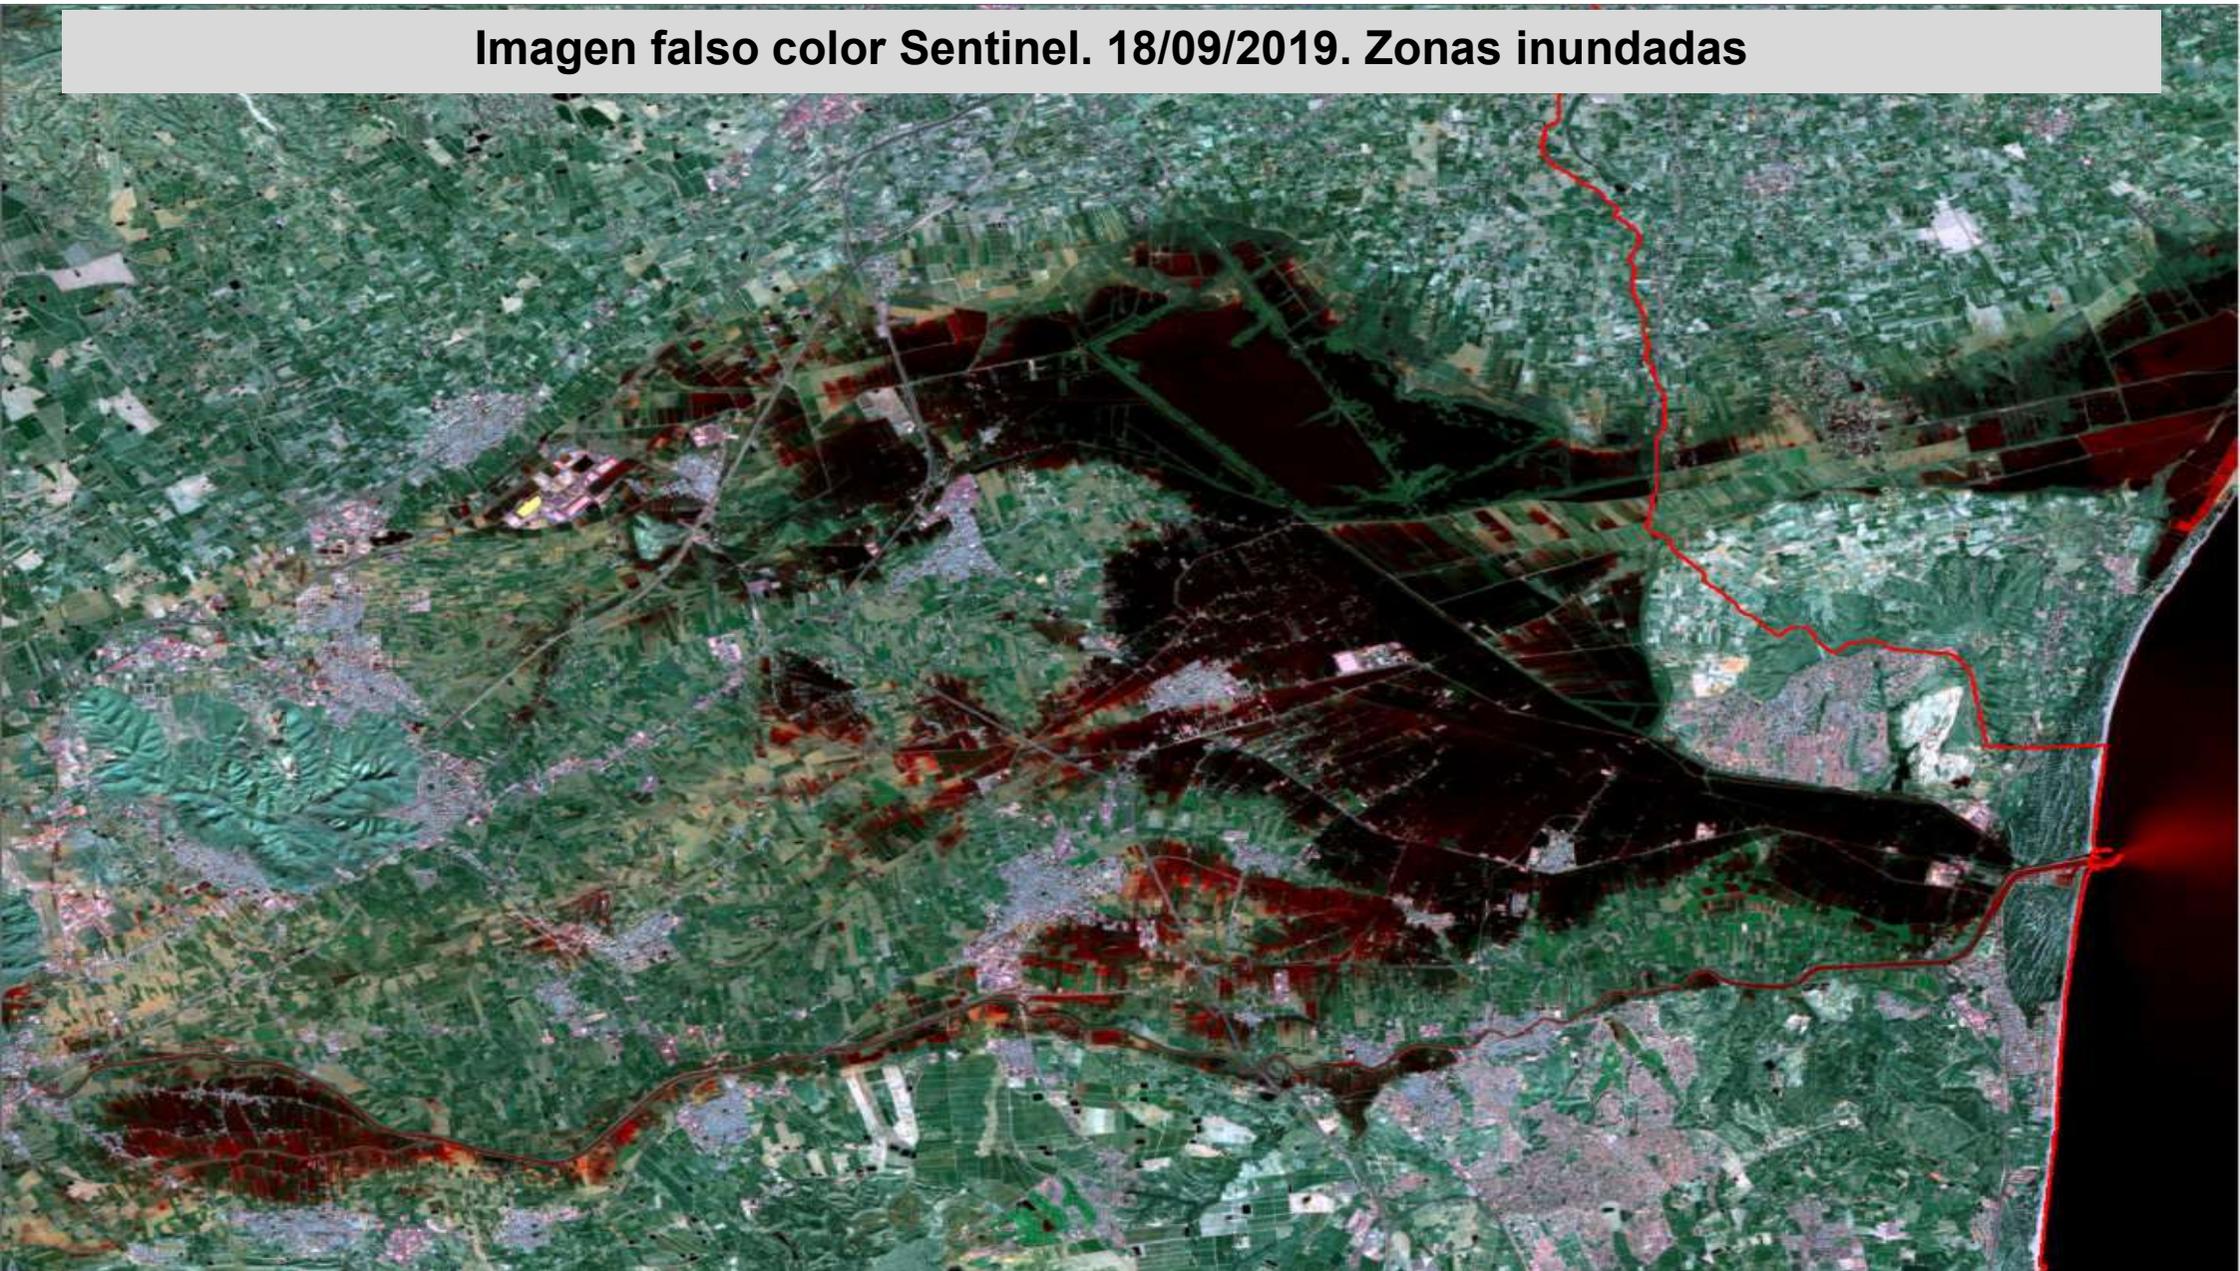
Imagen falso color Sentinel. 18/09/2019. Zonas inundadas

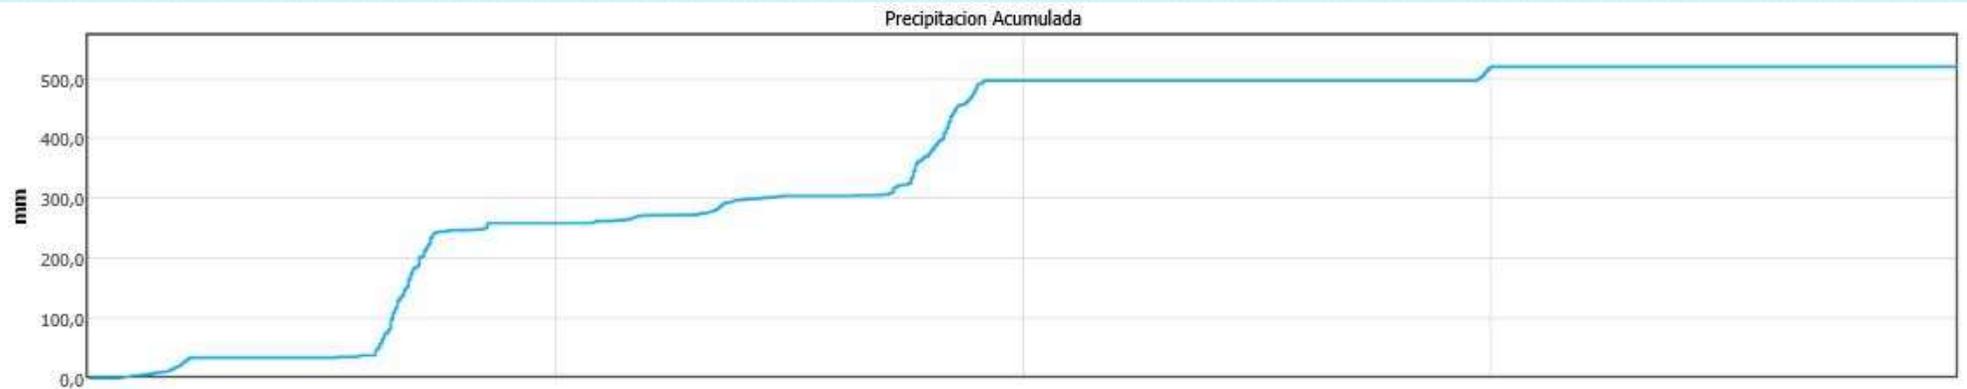
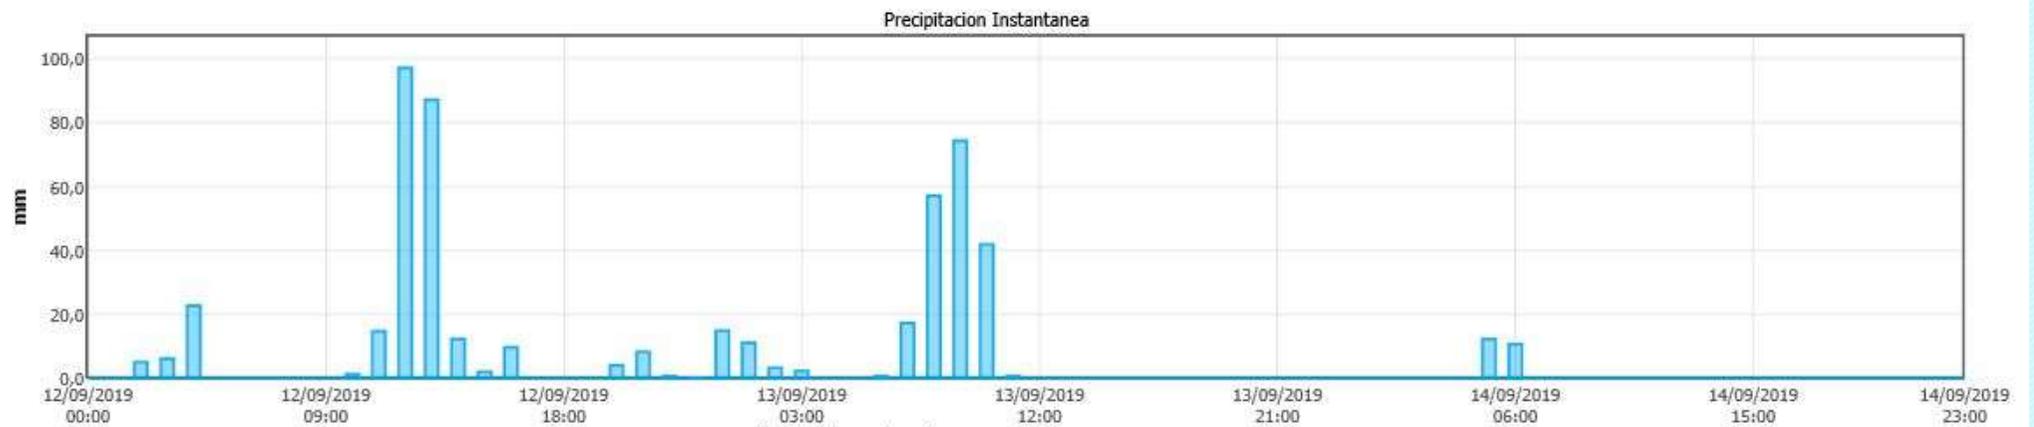
CARACTERIZACIÓN DEL FENÓMENO- Precipitaciones Pluviómetro SAIH Orihuela

- **Durante la DANA, en el pluviómetro SAIH de Orihuela se recogieron más de 500 l/m².**
- **Concentrados en dos períodos de unas 4 horas cada uno:**
 - ✓ **Entre las 10 y las 14 horas del día 12 de septiembre.**
 - ✓ **Entre las 7 y 10 horas del día 13 de septiembre.**
 - ✓ **En cada período la precipitación fue prácticamente de 200 l/m²**

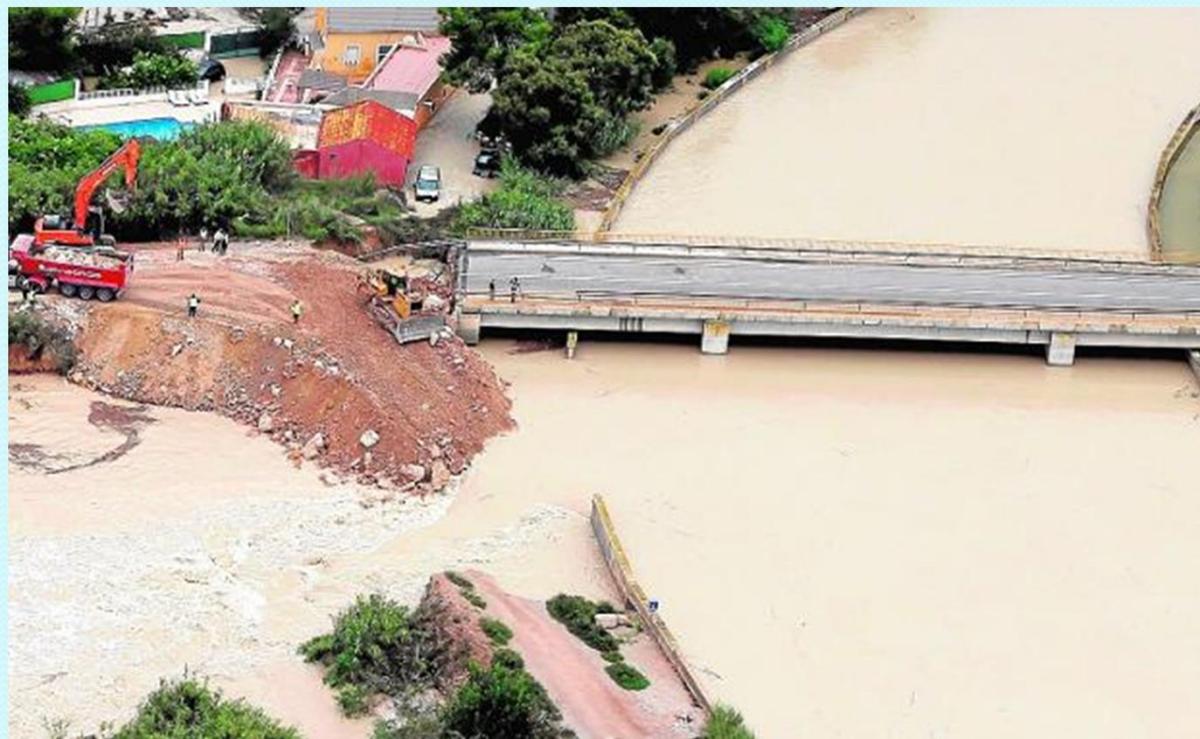
**4.- Rotura del muro de
encauzamiento de la margen
izquierda del río Segura en TM.
Almoradí (Alicante)**

Con motivo de la crecida del río Segura, a su paso por el T.M. de Almoradí (Alicante), el día 13 de Septiembre de 2019, sobre las 12,30 horas, se produjo la rotura del muro en encauzamiento de la margen izquierda del cauce, agravándose la inundación de parte de la Vega Baja.

El colapso de uno de estos paneles independientes, provocó la salida de parte del caudal circulante por el río, a través de la rotura producida, socavando el trasdós de los tramos de muro adyacentes, por lo que cada vez que se iba reduciendo la longitud de rotura, se producía un incremento de la presión hidrostática y de la velocidad de paso del caudal, ocasionando a su vez la rotura del paramento de muro contiguo a esta.

Teniendo en cuenta que el colapso primer paño se produce por cizallamiento a unos 80 cm de altura respecto a su zapata, coincidiendo sensiblemente con la primera línea de mechinales y coincidiendo aproximadamente con el solape de las esperas de la zapata, no es posible detectar a simple vista las posibles deficiencias estructurales que hubieran podido existir, siendo pues la rotura imprevisible y quizás condicionada por la gran cantidad de agua en su trasdós y que no provenía del propio río Segura. Cada tramo de muro tiene una longitud de 12,50 m y en total rompieron 2 paños aguas arriba del puente y 3 aguas abajo, si bien los muros adyacentes sufrieron movimientos y se están reconstruyendo 8 paños.

Para proceder a sellar las dos roturas que se produjeron se tuvieron que habilitar una gran cantidad de medios humanos y materiales, incluyéndose la coordinación de las 23 empresas de la zona que se encargaron de la realización de los trabajos, cinco canteras para producción de piedra en rama y una flota de más de 80 camiones precisos para el transporte de la misma, de forma permanente y continua durante 5 días.
