Demarcación Hidrográfica del Segura

ESTUDIO AMBIENTAL ESTRATÉGICO CONJUNTO DEL PLAN HIDROLÓGICO (3^{er} CICLO) Y DEL PLAN DE GESTIÓN DEL RIESGO DE INUNDACIÓN (2^o CICLO) DE LA DEMARCACIÓN HIDROGRÁFICA DEL SEGURA

ESTUDIO AMBIENTAL ESTRATÉGICO

Anexo 7. PGRI. Impactos específicos de medidas

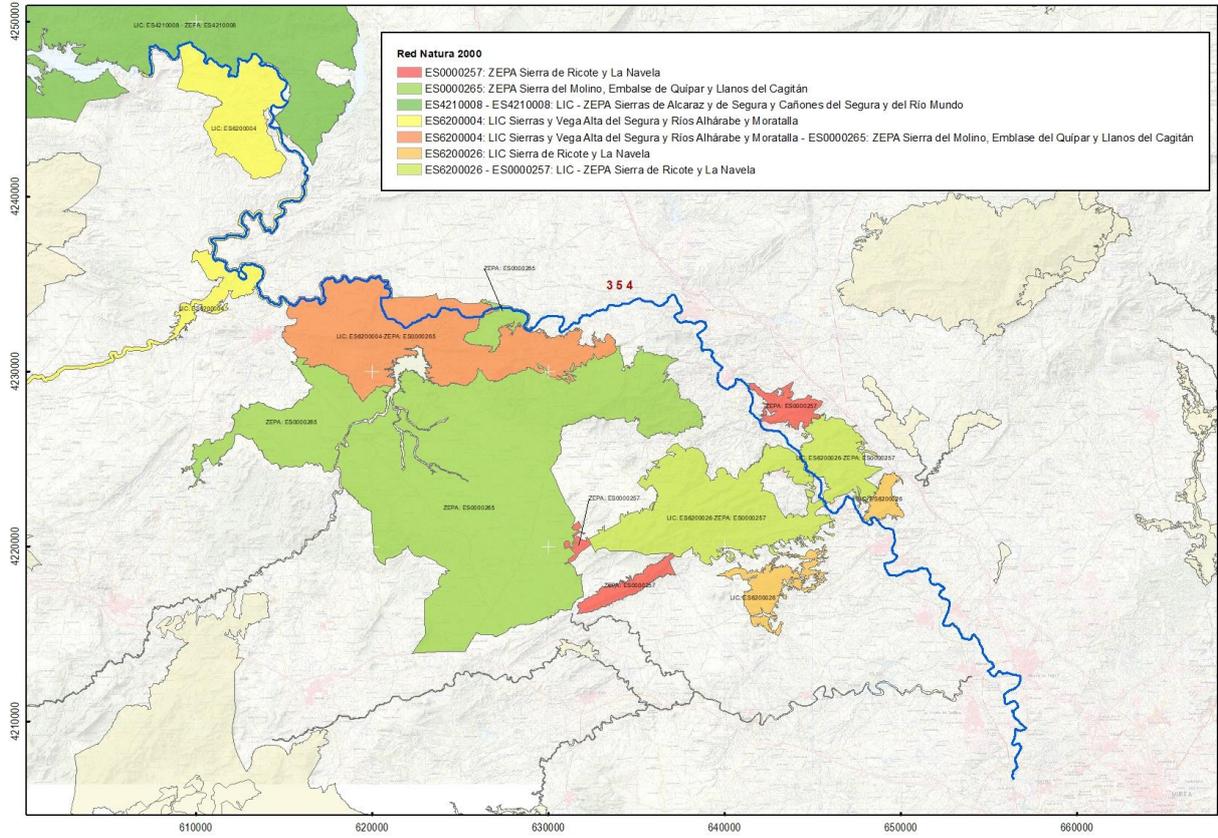
Figura 1. Actuación 354 y otras y áreas de la Red Natura 2000.

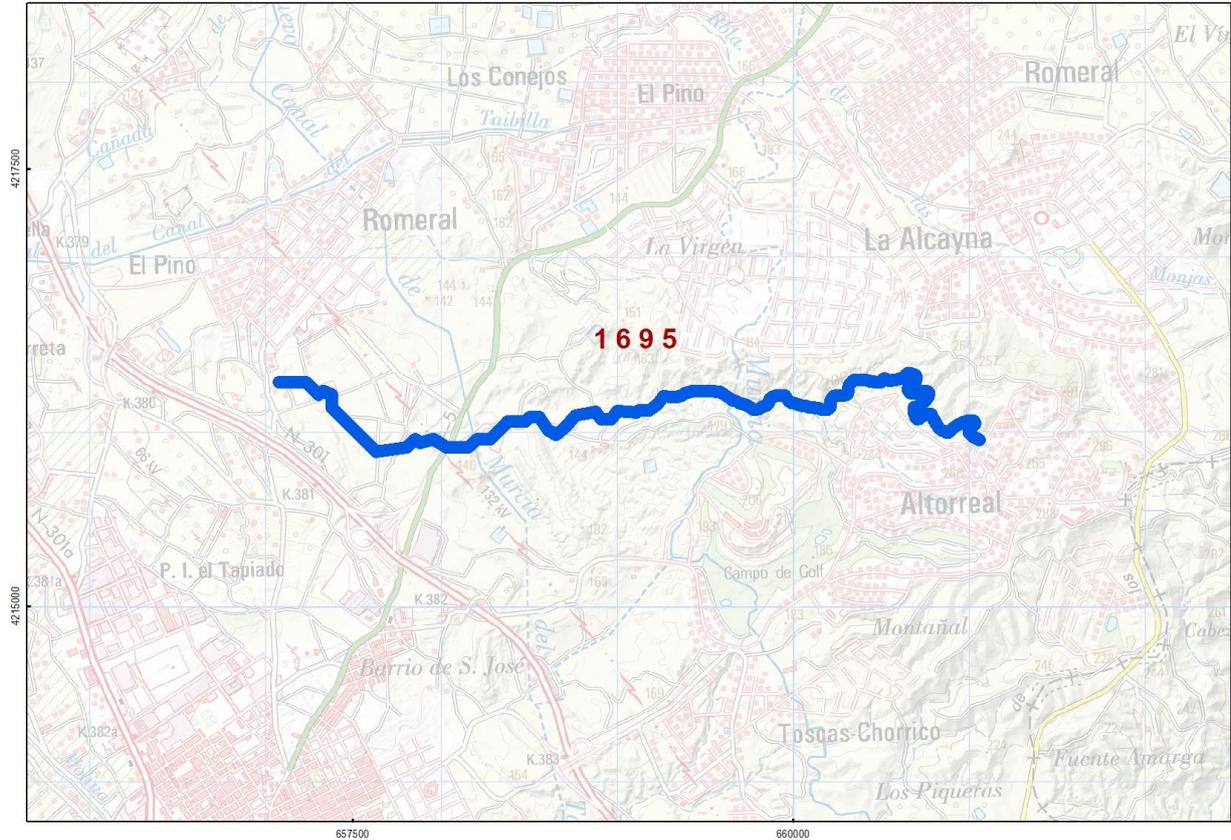
Figura 2. Actuación 1695 y áreas de la Red Natura 2000.

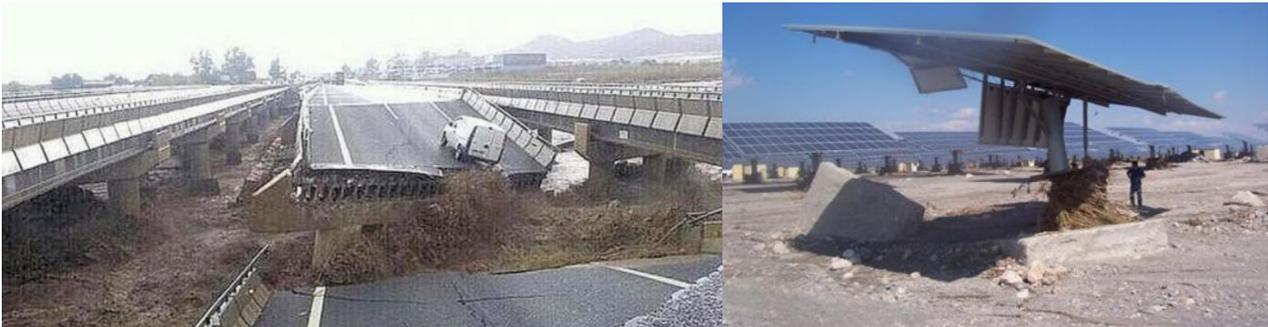
Figura 3. Colapso de la A7, rambla de Béjar. Riada de San Wenceslao 2012.

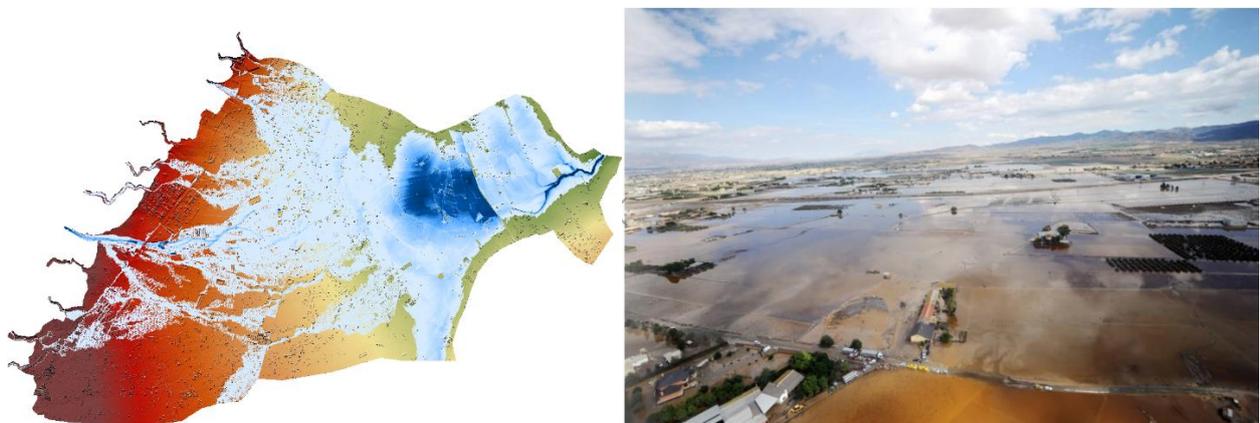
Figura 4. Zona inundables T500 de la rambla de Béjar y resto de ramblas.

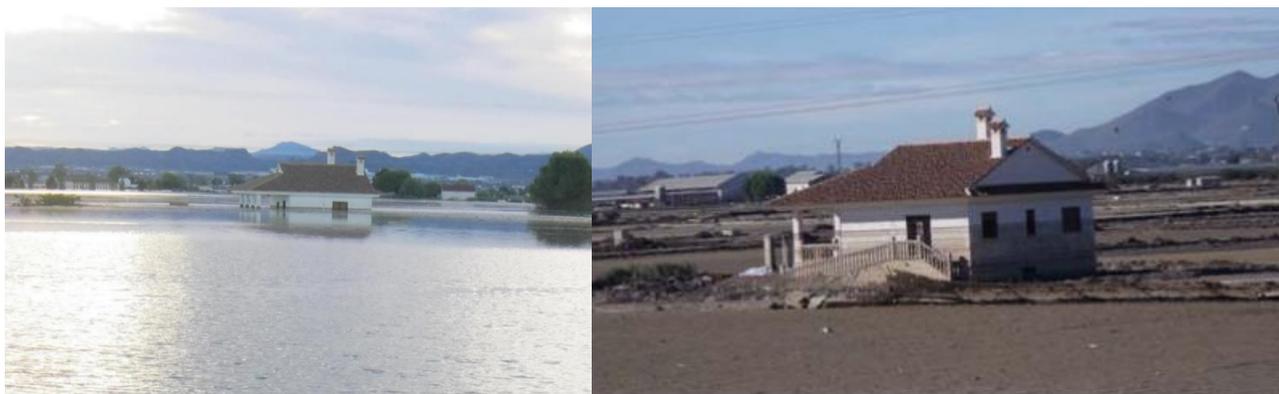
Figura 5. Zona inundada en la avenida de San Wenceslao (2012), producidas por la rambla de Béjar y resto de ramblas.

La última avenida de gran impacto data de 2012. El drenaje de la rambla de Biznaga, donde confluyeron las aguas de Nogalte, Béjar, El Murciano, Torrecilla, Purias y otras, produciendo anegaciones de larga duración, tras riadas en las que el agua alcanzó grandes velocidades aumentado su capacidad de arrastre de sedimentos, que cubrieron dicho coluvial y causaron pérdidas millonarias.

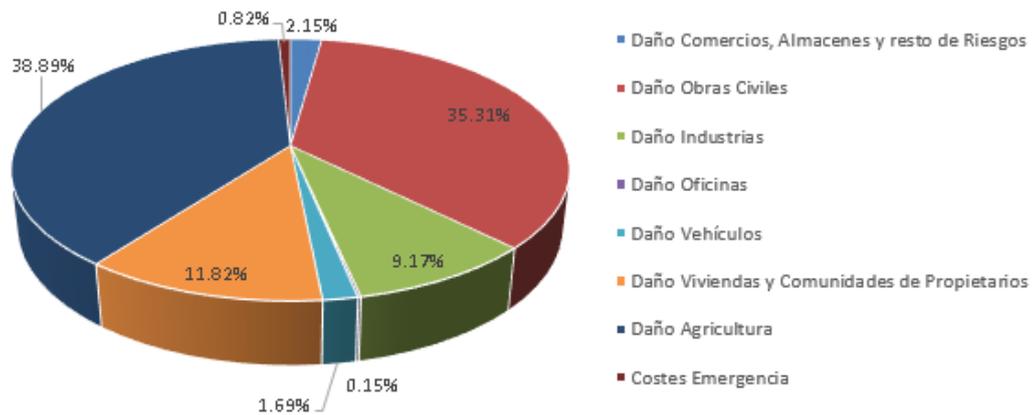
Figura 6. Distribución de daños por sectores.

- El daño anual medio en la actualidad asciende a 3.781.555,60 € €. La solución reduce el daño total anual medio a 3.453.438,92 €. Esto supone una reducción del 91,32%. Los daños se concentran en los usos Agrícolas y Obras civiles.

- Con presa disminuye significativamente el daño producido a Obras Civiles (98%) y Oficinas (97%).
- Con presa mejora la operativa durante la emergencia dado que reduce el número de vías afectadas por la inundación en un 46% para el periodo de retorno de 10 y 100 años, para 500 años se reducen un 7,6% las vías afectadas.

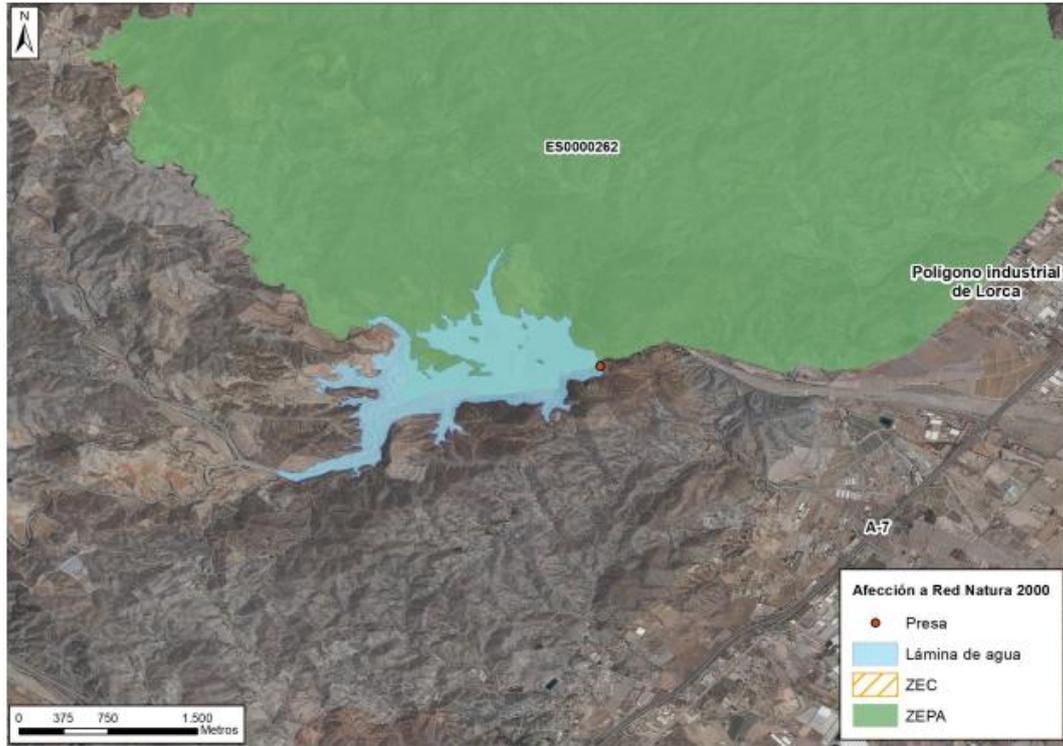
Figura 7. Actuación 929 y áreas de la Red Natura 2000.

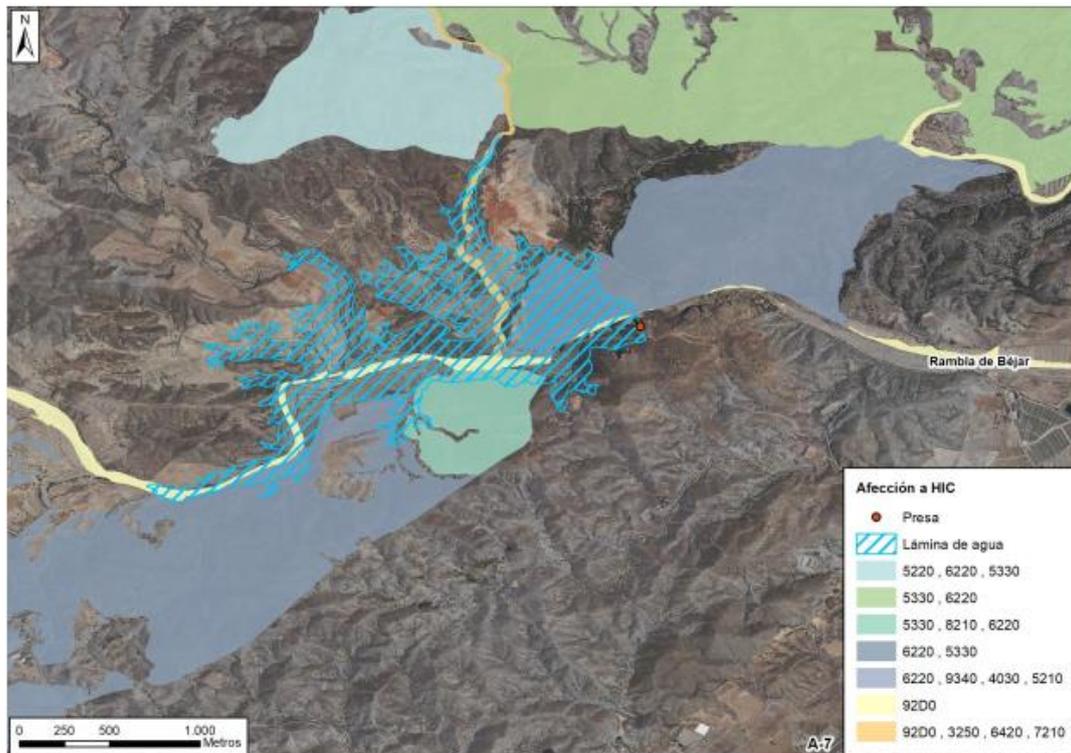
Figura 8. Actuación 929 y hábitats.

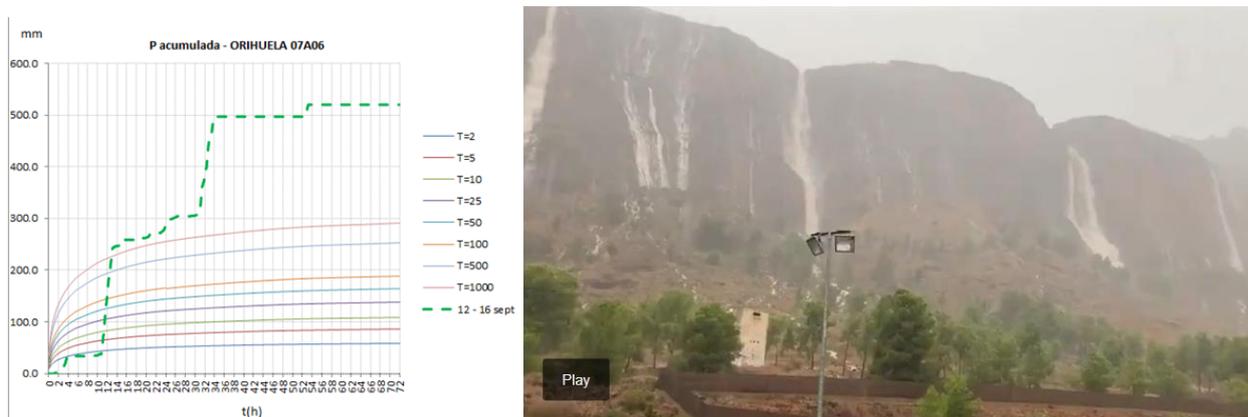
El registro de la precipitación que se produjo en la estación de Orihuela alcanzó los 346 mm el día 12/09/2019 y los 140 mm al día siguiente. Pero como muestra la siguiente imagen que compara la precipitación acumulada en el evento con las precipitaciones acumuladas teóricas por periodo de retorno, prácticamente todo se acumuló en 2 intervalos de gran intensidad.

Figura 9. Precipitación acumulada vs Volumen de precipitación acumulada según curvas IDF en Orihuela. Septiembre de 2019.

A las 72 horas desde el inicio de las primeras lluvias, la estación de Orihuela alcanzó un valor acumulado del 179% del valor acumulado en el período de retorno de 1.000 años. Este valor lo alcanzó después de 2 precipitaciones muy intensas sucesivas., como se ha comentado. En la primera de ellas, en menos de 3 horas, la intensidad de la lluvia pasó de un período de retorno asociado a 2 años hasta el período de retorno de 1.000 años. En la segunda descarga, de similar intensidad, magnitud y duración, el valor acumulado sobrepasa con creces la curva de máximos de precipitación acumulada.

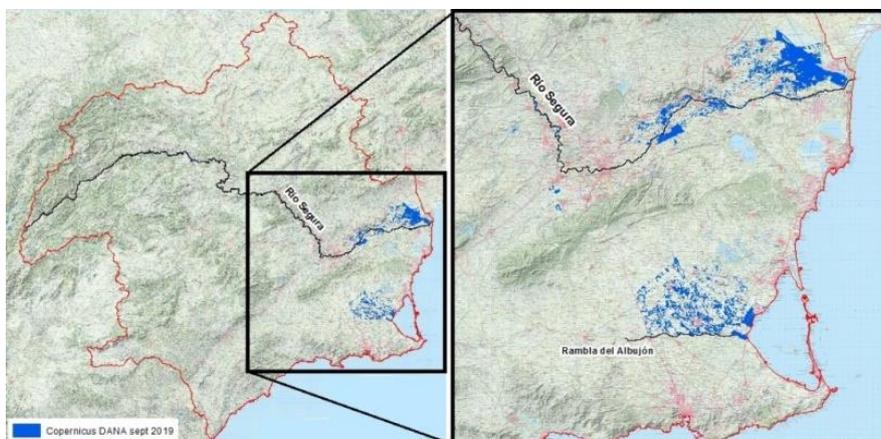
Durante el evento, los satélites Sentinel del programa europeo Copernicus de observación de la Tierra capturaron imágenes que muestran la extensión de los efectos de las precipitaciones. En estas imágenes se observan las zonas más afectadas, que corresponden a la Vega Media y Baja del río Segura, la Rambla del Albuñón, Campo de Cartagena y las Cuencas del Mar Menor (ver Figura 10).

Figura 10. Área inundada registrada por Copernicus en la Demarcación Hidrográfica del Segura (DHS) durante la riada de Santa María.

Atendiendo al área inundada delimitada a partir de la información de dichos satélites, la riada afectó a una extensión de 148 km², de los cuales 95 km² se encuentran en la Vega Media y Baja del río Segura y 53 km² en la Rambla del Albuñón, el Campo de Cartagena y las Cuencas del Mar Menor. Estos valores de superficies suponen la extensión mínima de afección del evento, debido a imprecisiones en la detección y en la delimitación. Las imágenes muestran las zonas inundadas tanto por los desbordamientos de cauces, como por la propia lluvia in situ, muy común en estas zonas debido a su escasa pendiente.

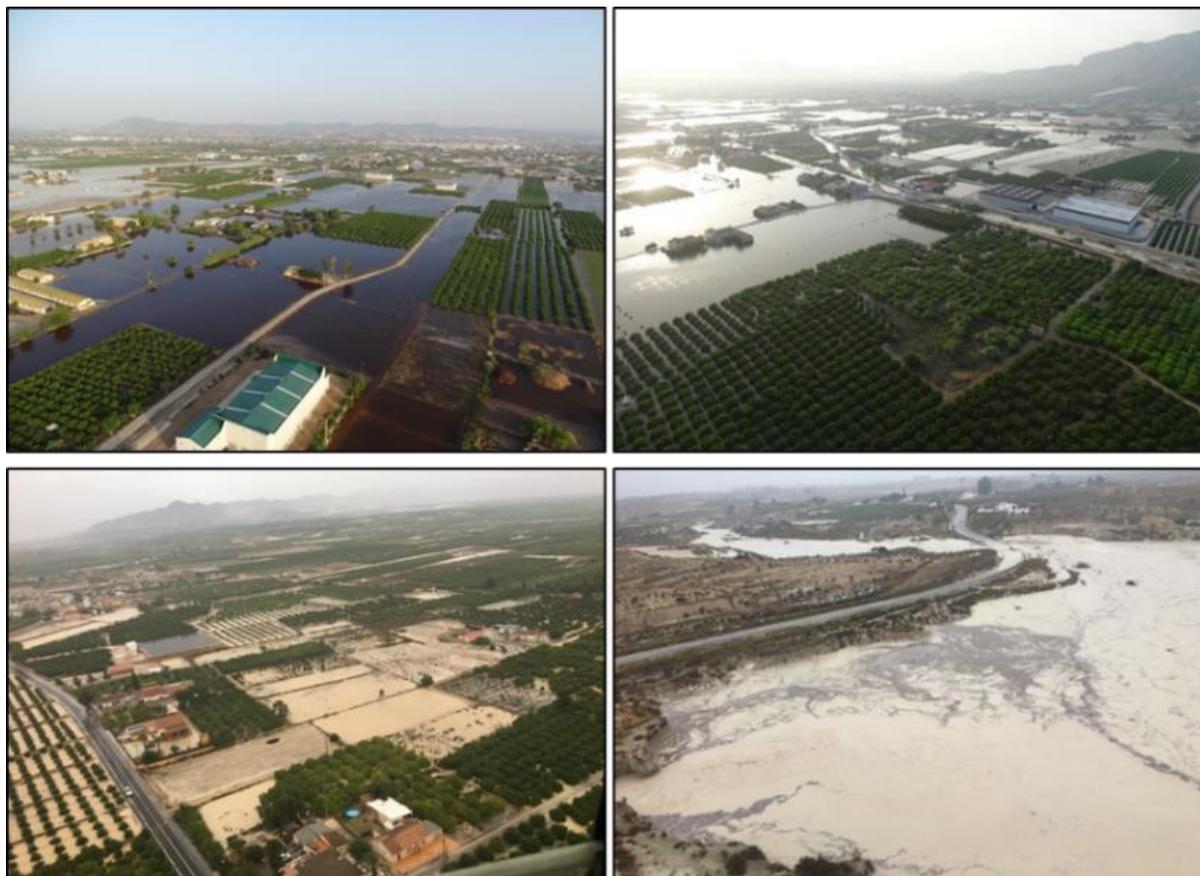
Las siguientes figuras recogen algunas de las fotografías tomadas, que muestran los estragos causados por las inundaciones en la zona. La imagen superior a la izquierda muestra los campos anegados a la altura de El Siscar; arriba a la derecha los campos inundados aguas abajo de Beniel, abajo a la izquierda el área inundada próximo a la rambla de Abanilla entre Las Siete Casas y Parroquia de la Matanza; por último, abajo a la derecha, el área inundada próxima a la población de Los Valientes.

Figura 11. Zonas afectadas por la riada de Santa María. Fuente: Protección Civil de la Comunidad Autónoma de la Región de Murcia.

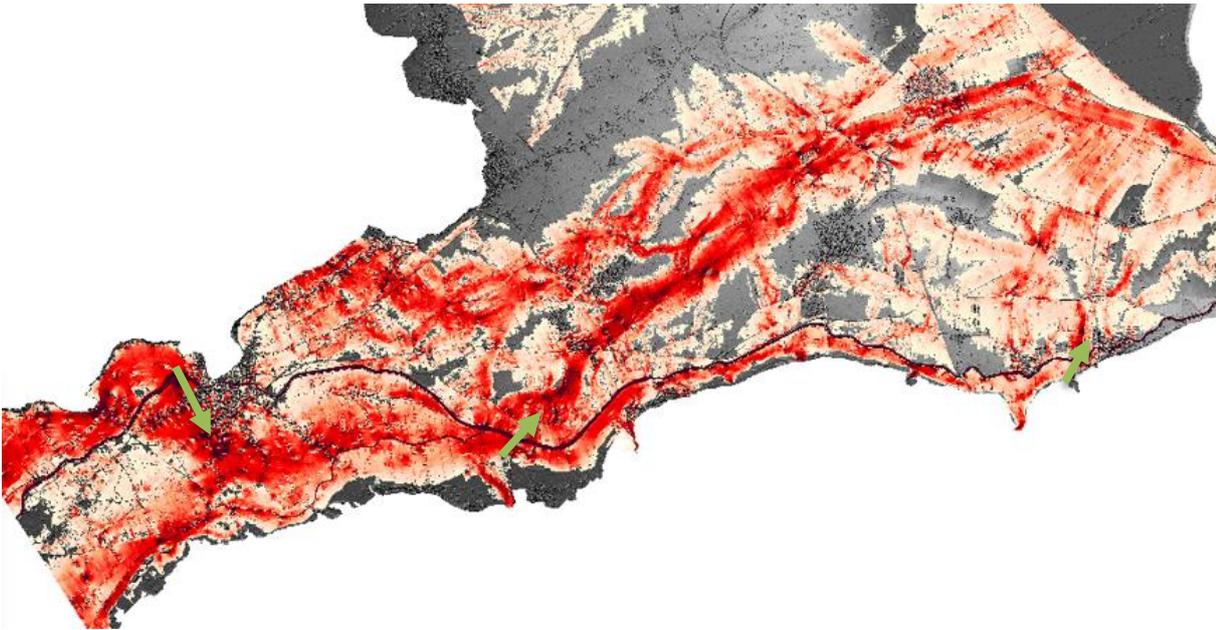
Además, en ciertas secciones los flujos desbordados cambian de margen, “cruzando” literalmente por encima del encauzamiento del río Segura.

Figura 12. Velocidades de flujo. Las flechas marcan los 2 cruces de los flujos desbordados sobre el encauzamiento del río Segura de las márgenes desbordadas del río Segura. Fuente: elaboración propia.

encauzamiento. La capacidad del encauzamiento del río Segura está en el entorno de $400 \text{ m}^3/\text{s}$, existiendo unas secciones críticas en el casco urbano de Orihuela, donde se produce un estrechamiento y su capacidad disminuye y es menor a $350 \text{ m}^3/\text{s}$.

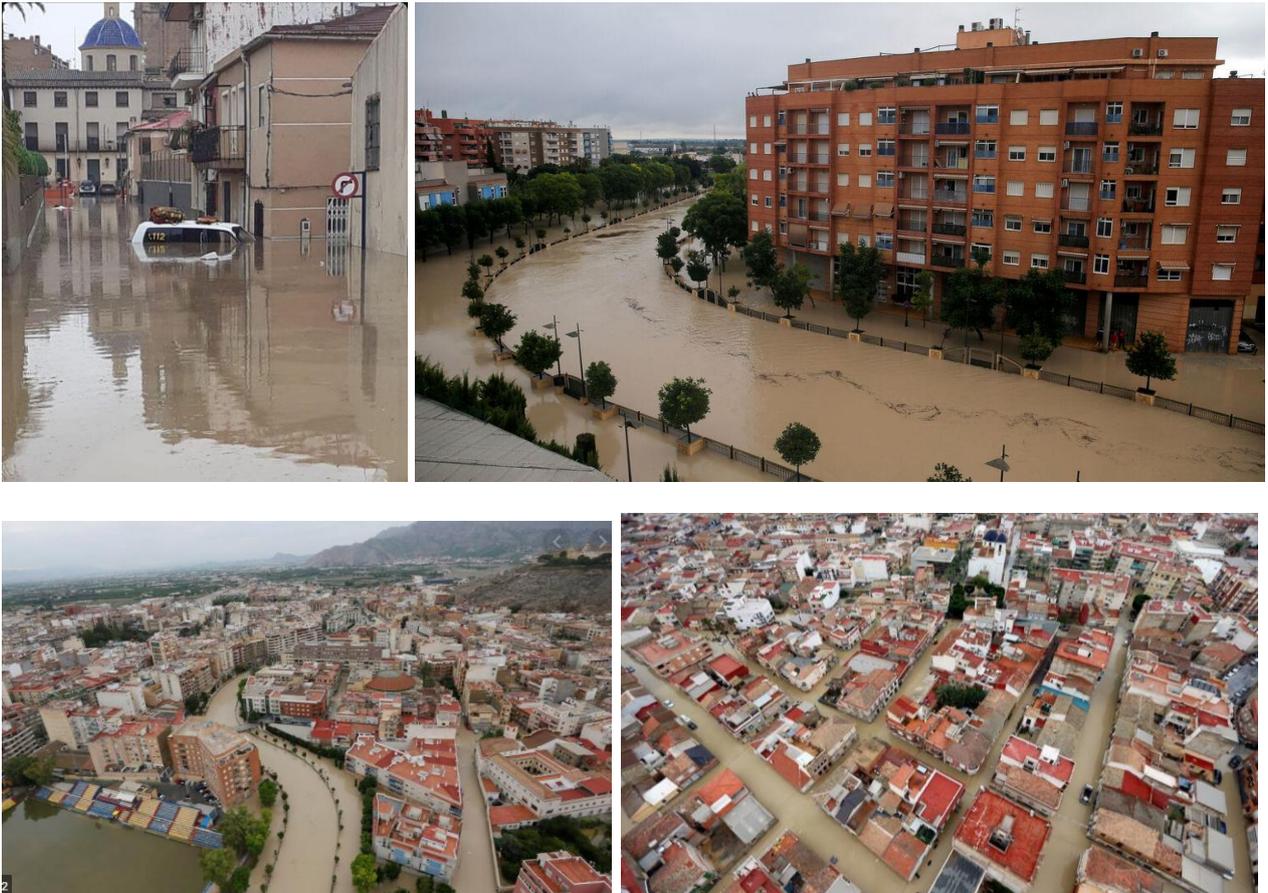
Figura 13. Inundaciones en Orihuela. Septiembre de 2019.

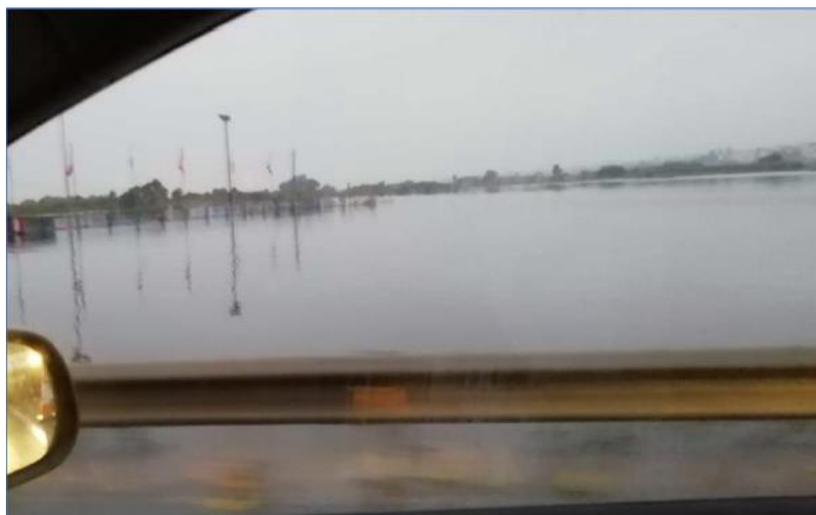
Figura 15. Zona inundada al oeste de N-232 Guardamar. Septiembre 2019. Fuente: Ayuntamiento Rojales.

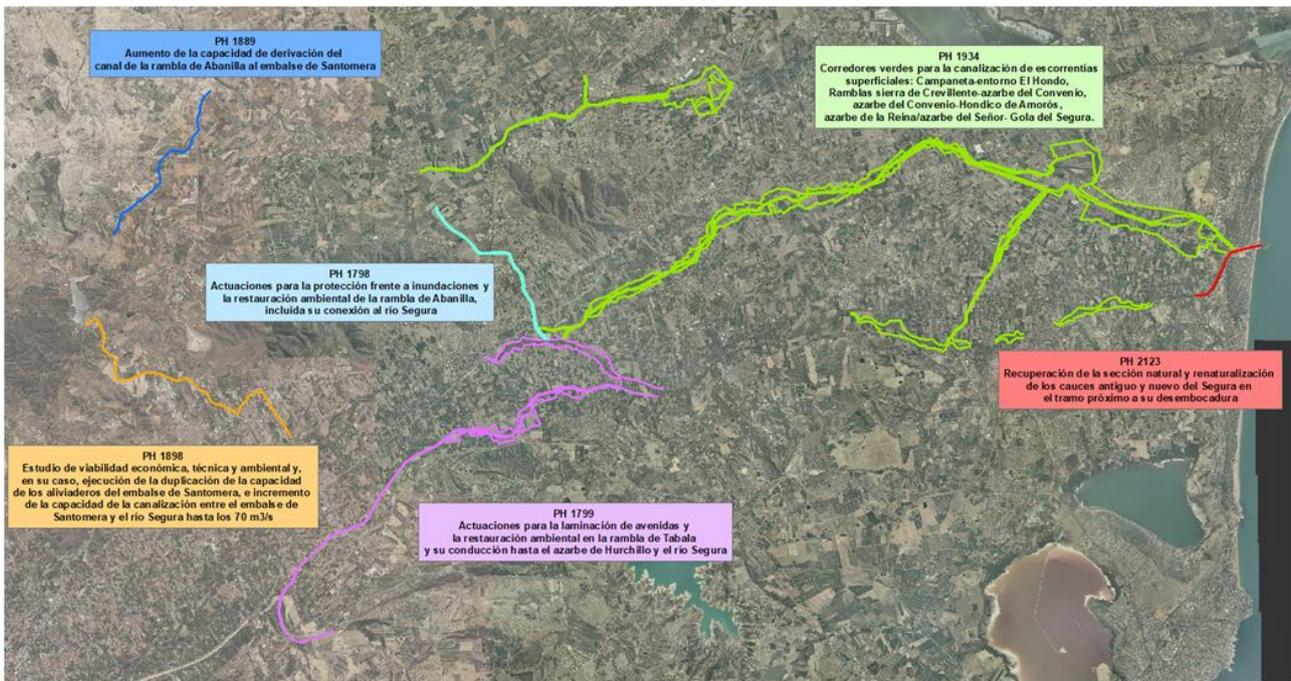
La siguiente imagen muestra la ubicación de dichas medidas:

Figura 16. Actuaciones principales de la Vega Baja del Segura.

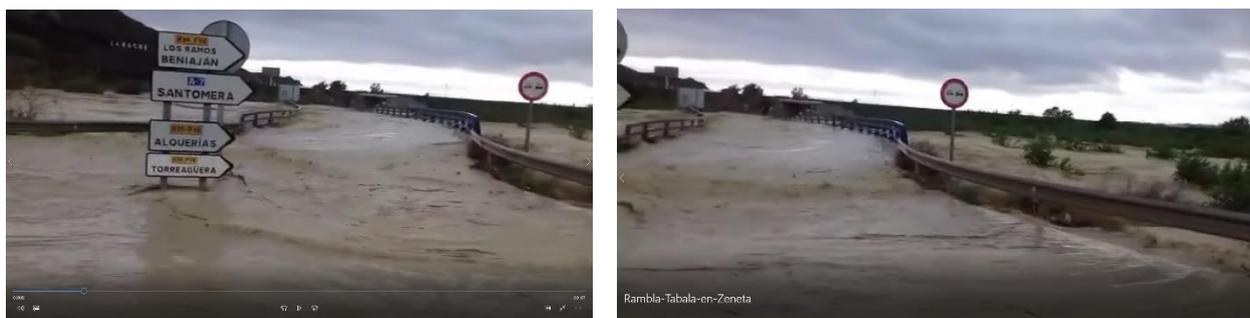
Figura 17. Rambla Tabala por Zeneta, riada de Santa María, 2019. Fuente: INECO-Adif.

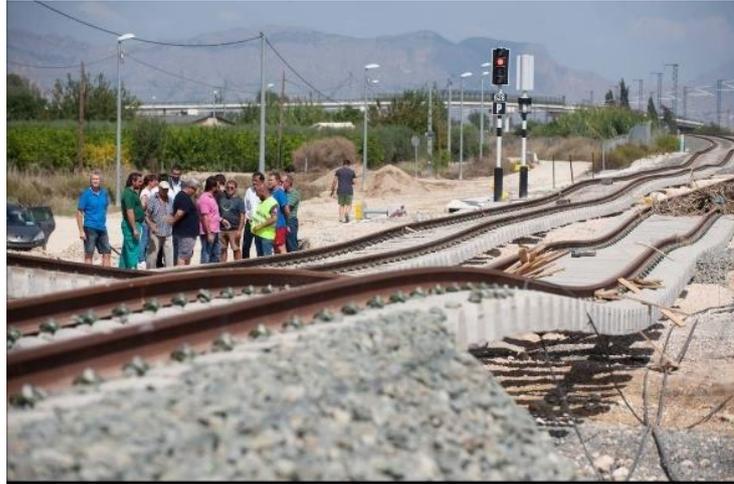
Figura 18. Plataforma del AVE tras el paso de la DANA, septiembre de 2019. Fuente: INECO-Adif.

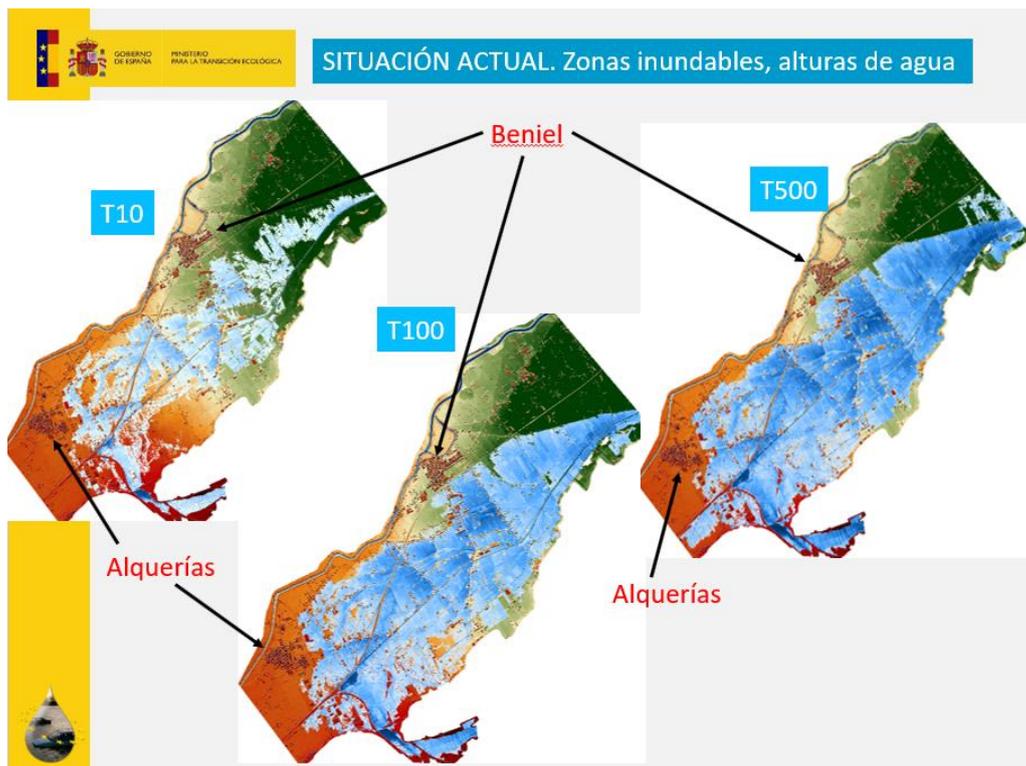
Las zonas inundables producidas únicamente por el caudal de la rambla de Tabala, se muestran en la siguiente imagen.

Figura 19. Zonas inundables de la situación actual.

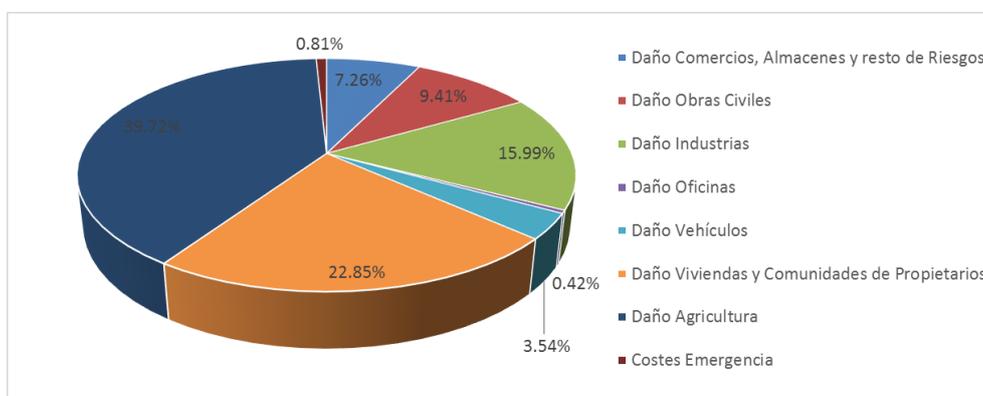
Figura 20. Distribución de daños por usos.

- El daño anual medio en la actualidad asciende a 7.955.281,84 €. La obra reduce el daño total anual medio a 7.707.672,43 €. Esto supone una disminución del 96,89%. Los daños se concentran en los usos de agricultura y viviendas y comunidades de propietarios.

La obra disminuye significativamente el daño producido en todos los sectores, dentro del entorno del 97% de reducción del daño.

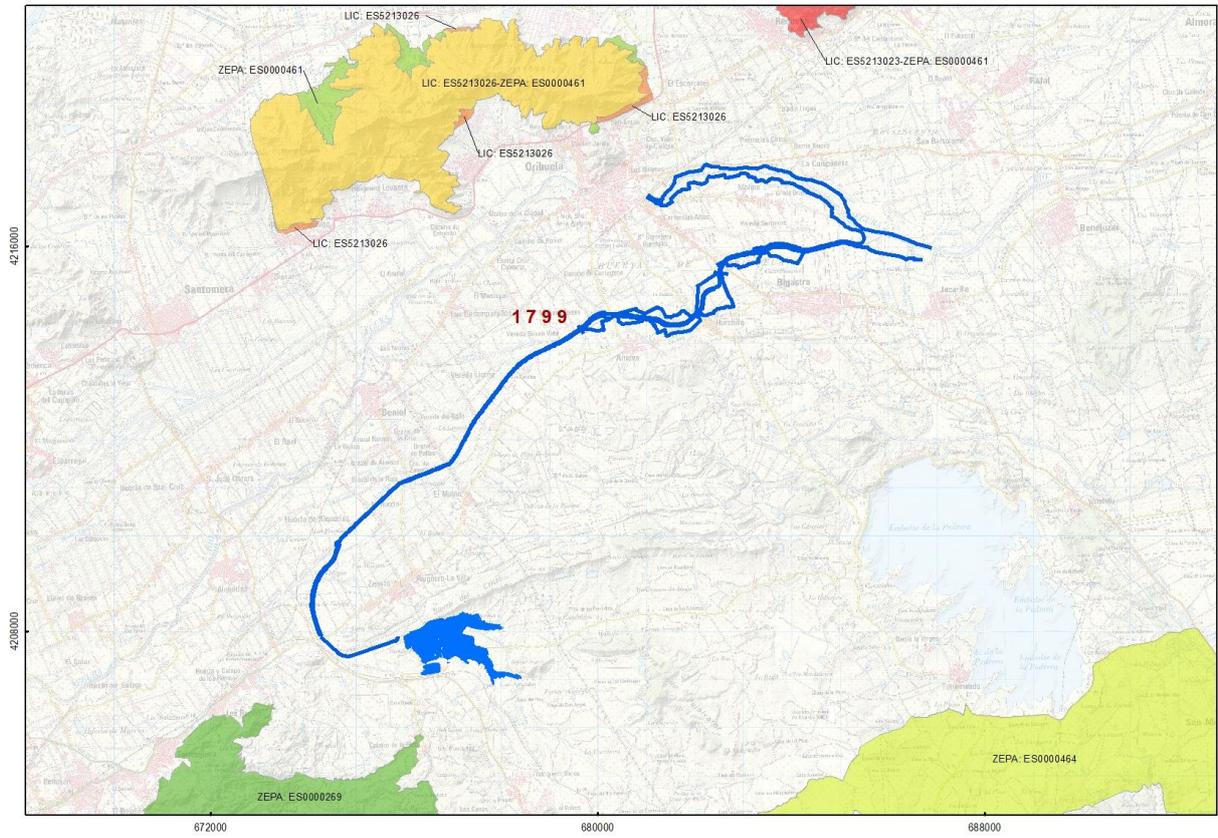
Figura 21. Actuación 1799 y áreas de la Red Natura 2000.

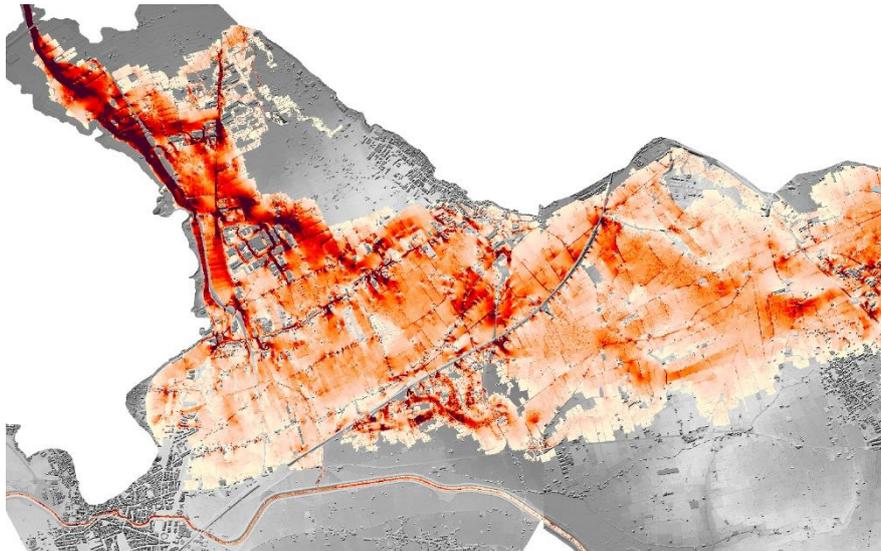
Figura 22. Velocidades de la zona inundable de la rambla de Abanilla, periodo de retorno de 500 años.

La rambla de Abanilla se sitúa al Sur de la Sierra de Abanilla, entre las Sierras de Orihuela y Callosa, una zona altamente antropizada caracterizada por terrenos de poca pendiente y suelos de baja permeabilidad. La cuenca de la rambla se caracteriza por oscilaciones hídricas extremas. A pesar de que las avenidas generadas en la cuenca superior de la rambla están controladas por un azud de derivación y un canal de trasvase al embalse de Santomera, esta obra no evita las inundaciones cuando se producen lluvias torrenciales, y más aún cuando estas se localizan en la zona media y baja de la cuenca. Cuando esto ocurre se producen caudales extraordinarios que circulan en muy poco tiempo por cauces (*flash-floods*), ocupando todo el espacio aluvial e inundando los terrenos aledaños. Esta rambla no desemboca en el río Segura, sino que gira hacia su izquierda y continúa por la Vega Baja del río Segura, margen izquierda causando daños en la agricultura, cascos urbanos, zonas rurales pobladas e industria, como se puede observar en la siguiente imagen, que representa las velocidades correspondientes a la zona inundable de la rambla de Abanilla para un periodo de retorno de 500 años.

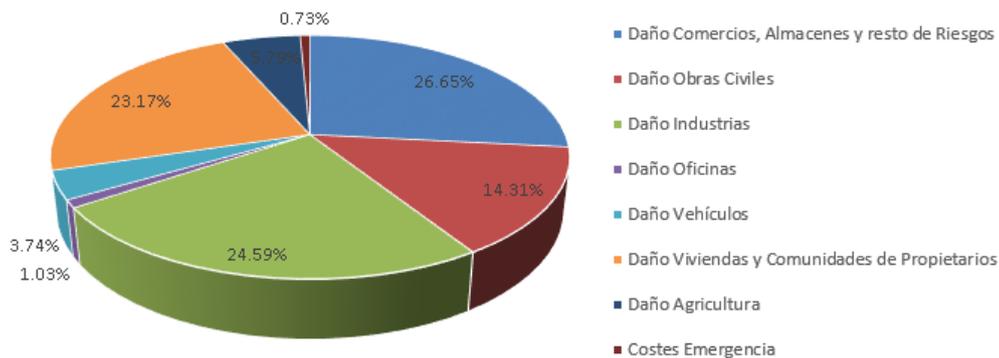
Figura 25. Distribución de daños por sectores.

La solución disminuiría significativamente el daño producido a viviendas y comunidades de propietarios (91%), oficinas (88%) e industrias (87,7%).

- El daño anual medio en la actualidad asciende a 8.981.266 €. Con obra se reduce el daño total anual medio a 1.086.581 €. Esto supone una reducción del 88%. Los daños se concentran en los usos Comercios, Almacenes y Resto de riesgos, Viviendas y Comunidades de propietarios.

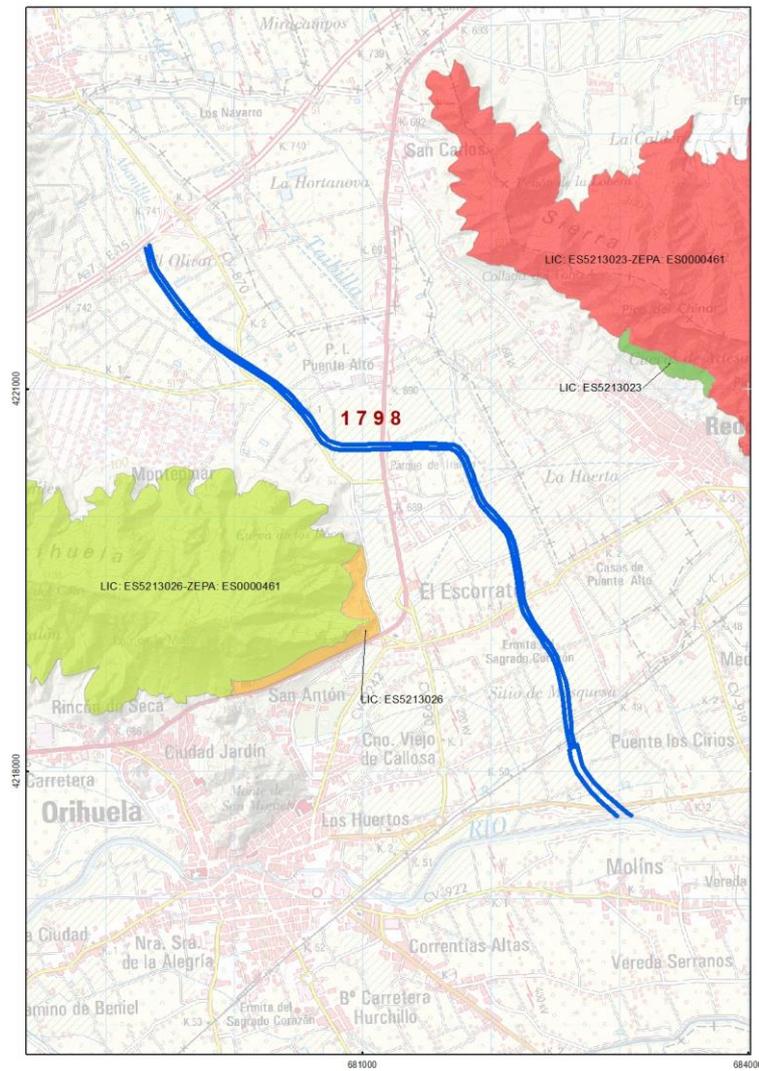
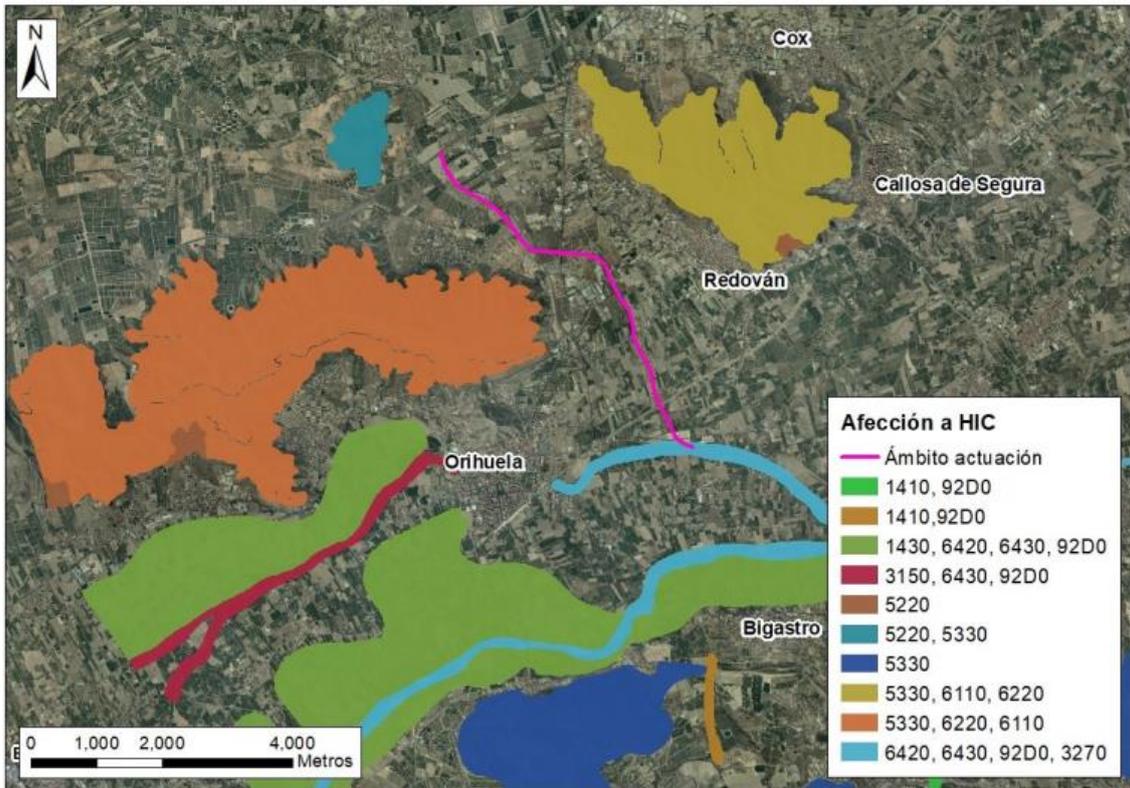
Figura 26. Actuación 1798 y áreas de la Red Natura 2000 y espacios naturales protegidos.

Figura 27. Actuación 1798 y hábitats de interés comunitario.

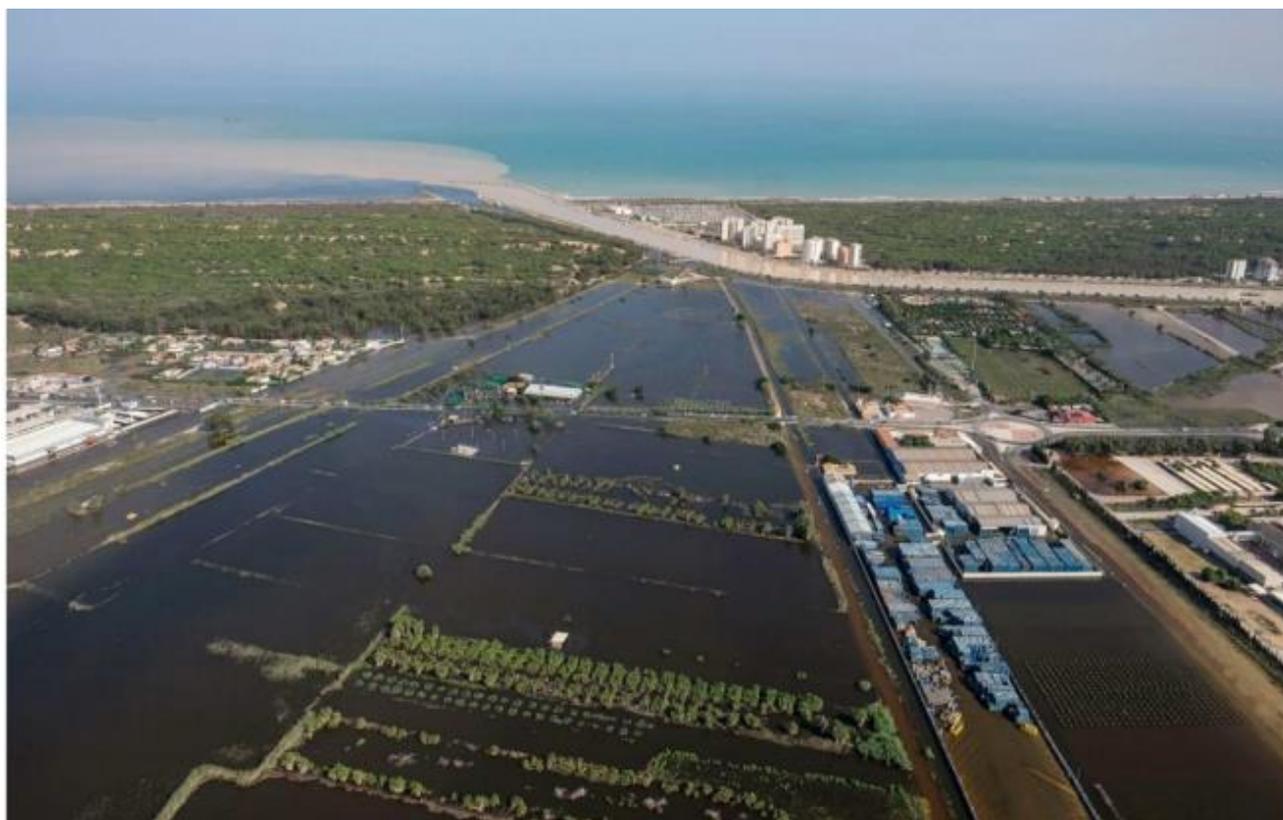
Figura 32. Desembocadura.

La siguiente imagen muestra la salida actual del río Segura, e inundado, parte del antiguo sistema de salida del río, y los actuales canales de drenaje (Pinedo, Progreso, Convenio, Acierto, Culebrina, Enmedio, Señor).

El objetivo de esta medida es la recuperación del sistema funcional de la salida del río Segura y disminuir los daños producidos por las inundaciones al mejorar la capacidad de desagüe de la desembocadura del río Segura.

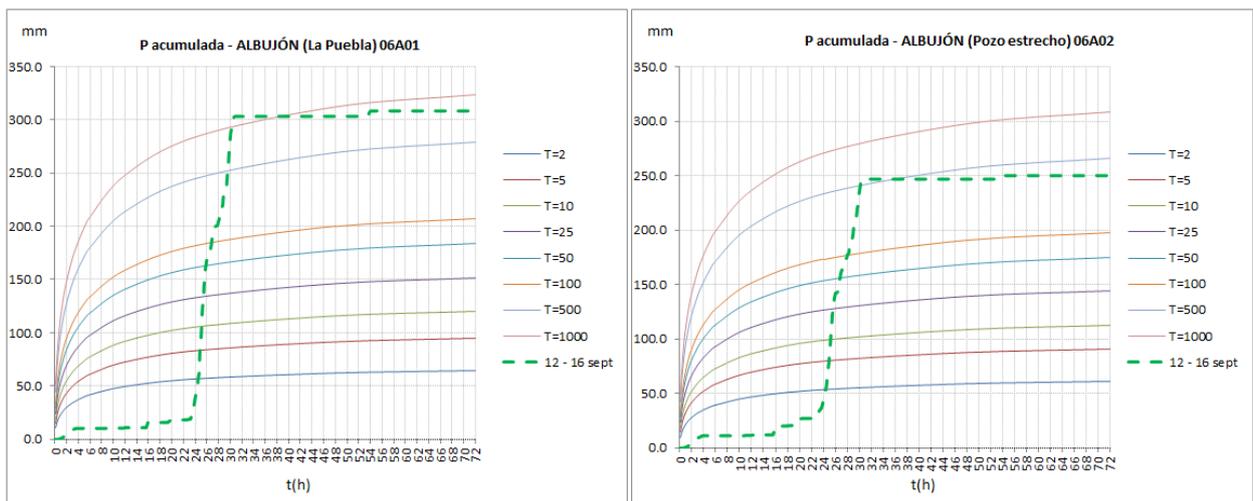
Figura 38. Precipitación acumulada vs Volumen de precipitación acumulada según curvas IDF en la Rambla del Albuñón. Fuente: elaboración propia

En el área de la Rambla del Albuñón se llegaron a alcanzar valores de precipitación acumulada del orden del período de retorno de 500 años e incluso de 1.000 años, como muestra la figura siguiente. En la estación de La Puebla destaca la velocidad con la que se acumula la precipitación desde el instante 24 h hasta el instante 30 h. En este intervalo de tiempo de 6 h, la intensidad de la lluvia pasa de una precipitación acumulada correspondiente a menos de 2 años de período retorno a una precipitación de 1.000 años de período de retorno.

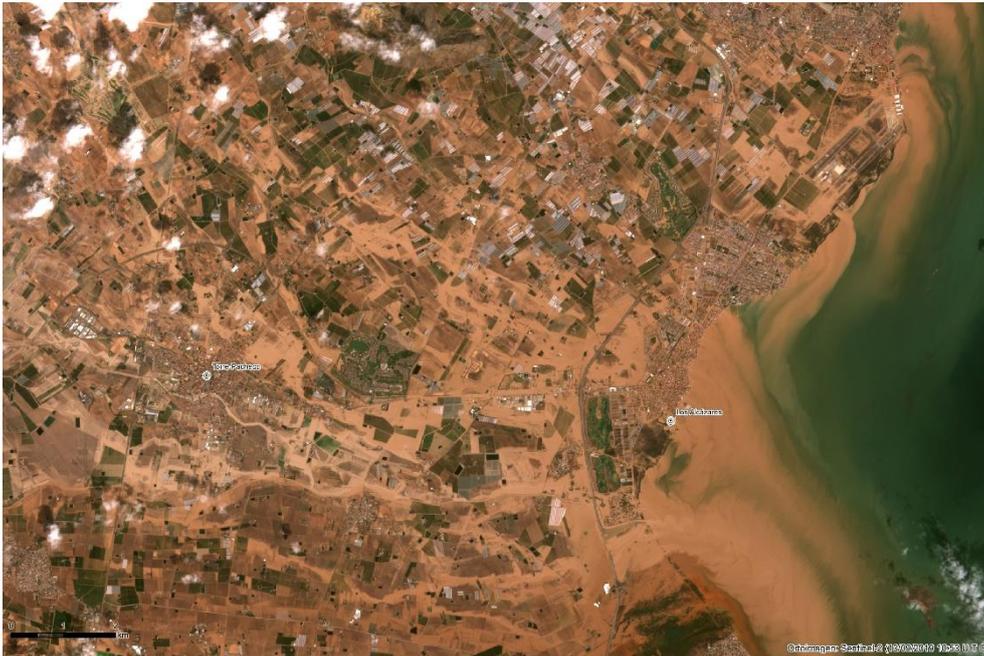
Figura 39. Imagen del satélite Sentinel (Agencia Espacial Europea –ESA–) sobre el campo de Cartagena el día 13 de septiembre de 2019. Junto al mar se encuentra la población de Los Alcázares, al noreste San Javier y al suroeste Torre Pacheco

Durante el evento, los satélites Sentinel del programa europeo Copernicus de observación de la Tierra capturaron imágenes de los efectos del evento. Mediante estas imágenes, se pueden identificar como las zonas más afectadas a la Vega Baja del río Segura y el Campo de Cartagena, coincidentes con las áreas con valores máximos de lluvia que se distinguen en el mapa de precipitación acumulada.

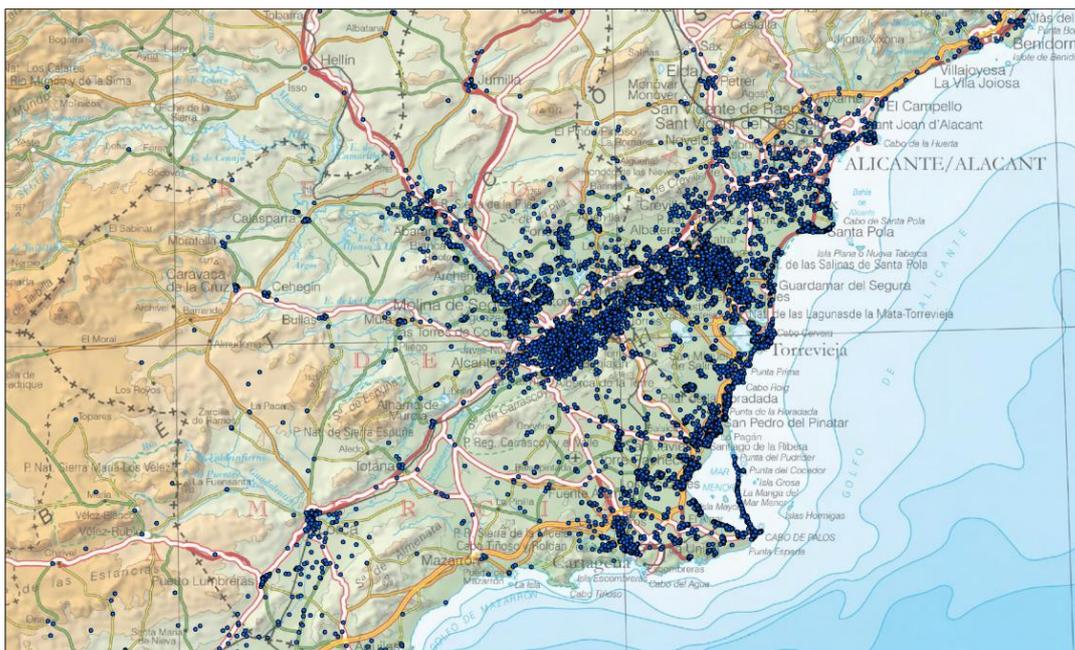
Figura 40. Siniestros (puntos) derivados de la inundación de septiembre de 2019 en Los Alcázares tramitados o en proceso por el Consorcio de Compensación de Seguros
