Demarcación Hidrográfica del Segura

ESTUDIO AMBIENTAL ESTRATÉGICO CONJUNTO DEL PLAN HIDROLÓGICO (3^{er} CICLO) Y DEL PLAN DE GESTIÓN DEL RIESGO DE INUNDACIÓN (2^o CICLO) DE LA DEMARCACIÓN HIDROGRÁFICA DEL SEGURA

ESTUDIO AMBIENTAL ESTRATÉGICO

Anexo 7. PGRI. Impactos específicos de medidas

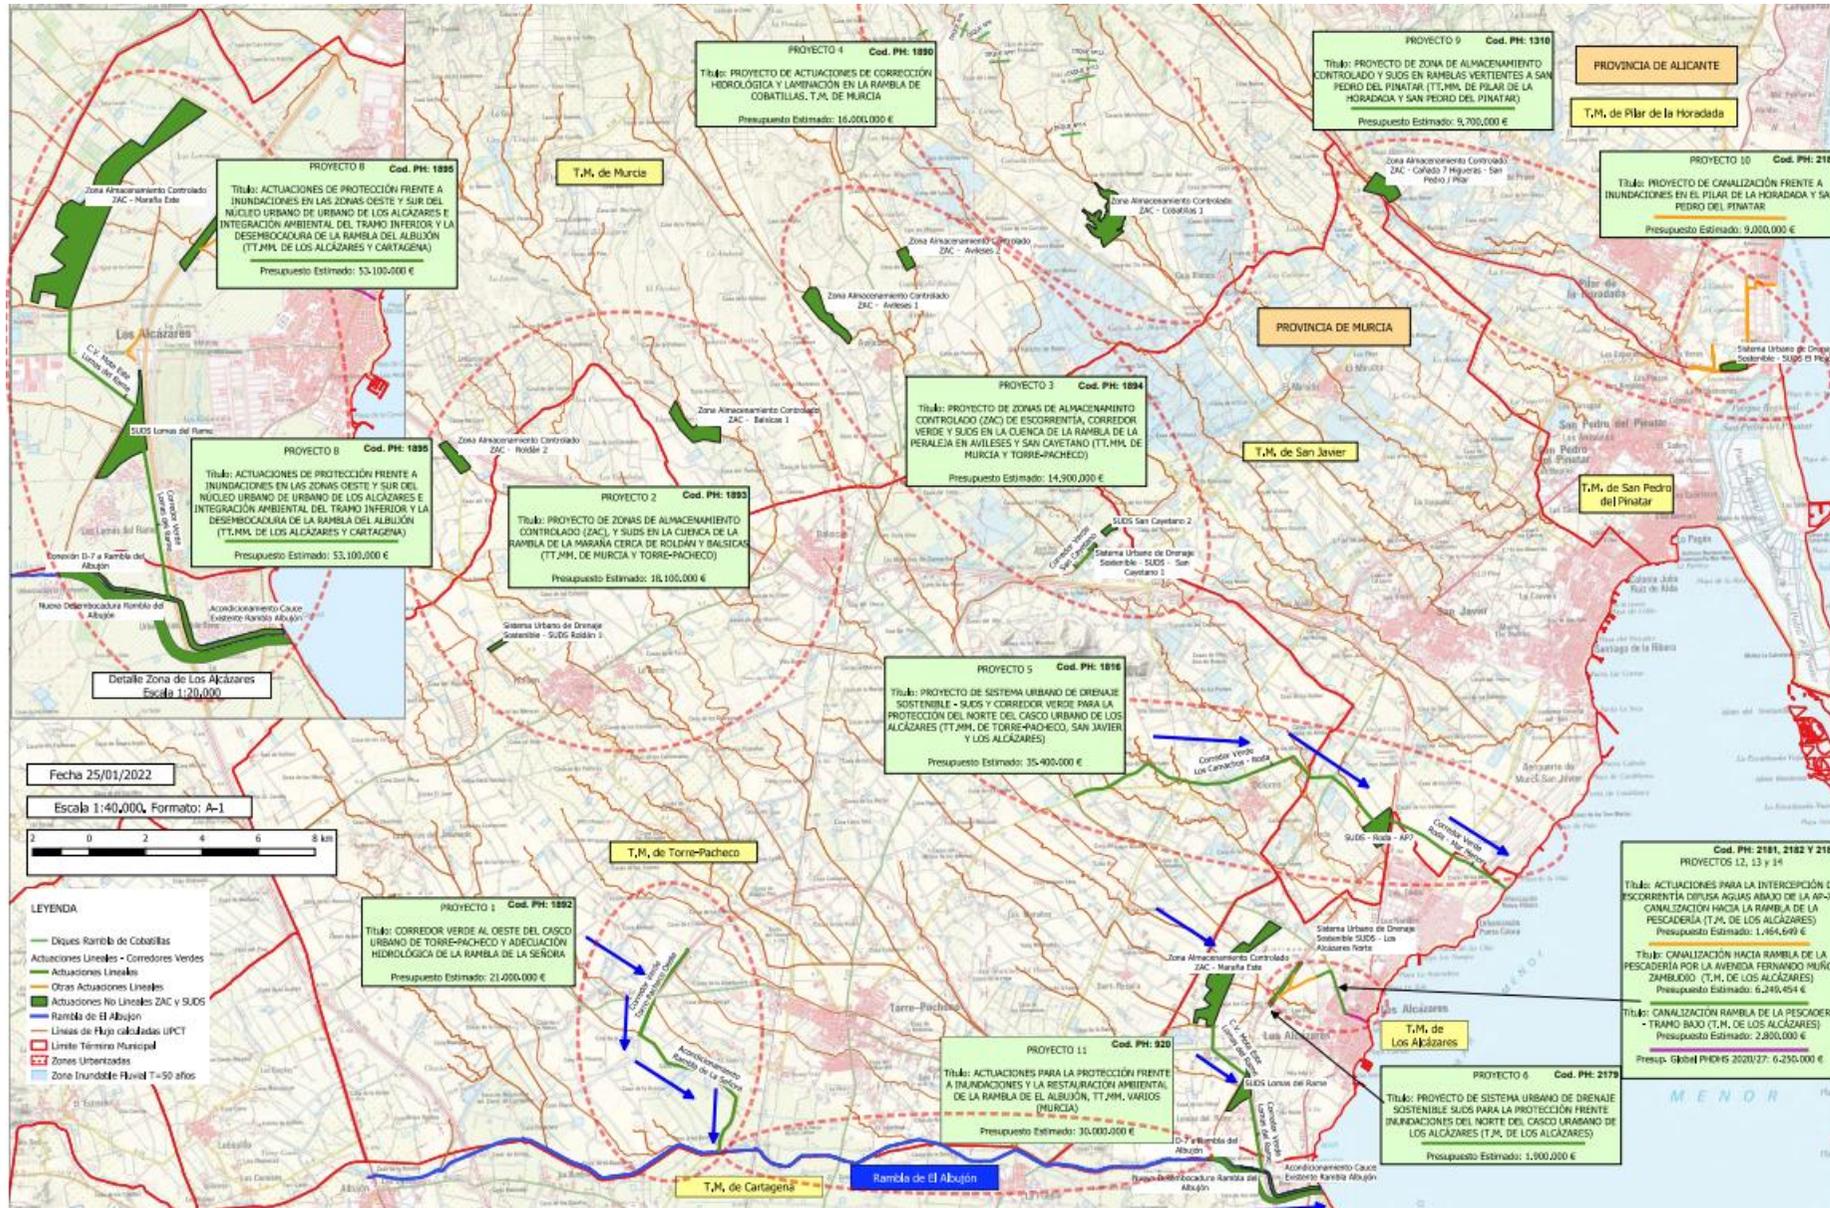
Figura 50. Ubicación de las medidas de las cuencas del Mar Menor y su entorno.

A continuación, se muestran la ubicación de estas medidas y el cruce con los espacios de la Red Natura:

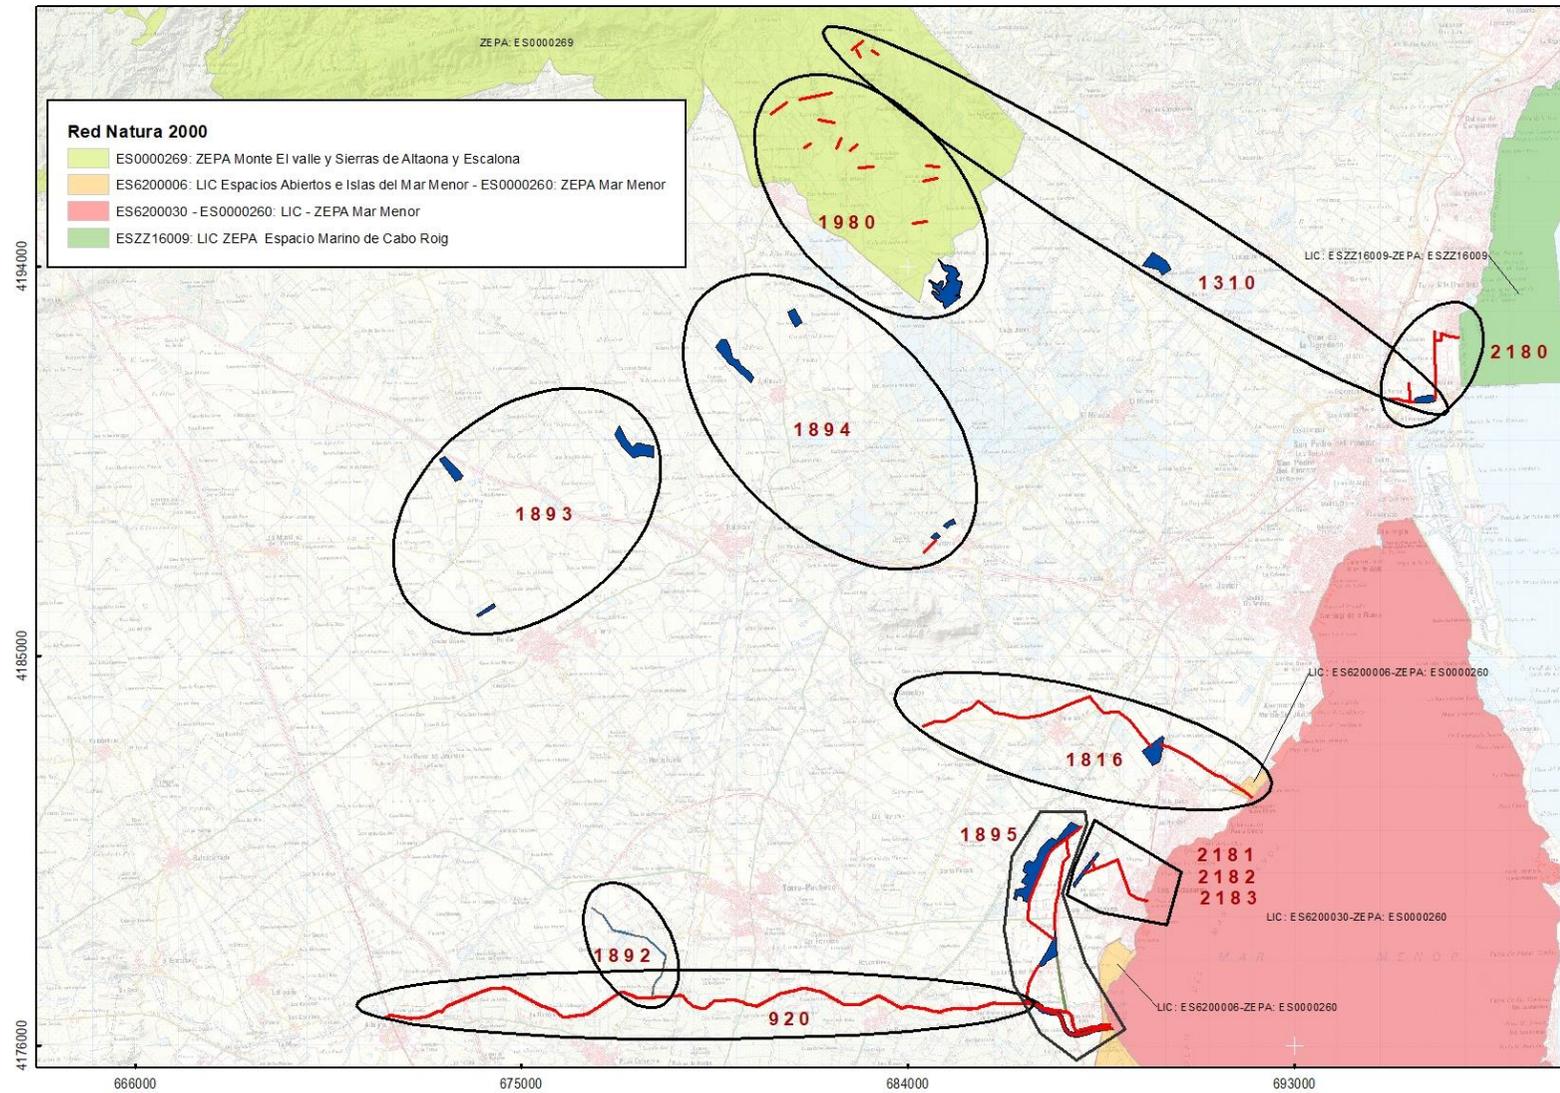
Figura 51. Zonas Red Natura 2000 en el ámbito de las medidas de las cuencas del Mar Menor y su entorno.

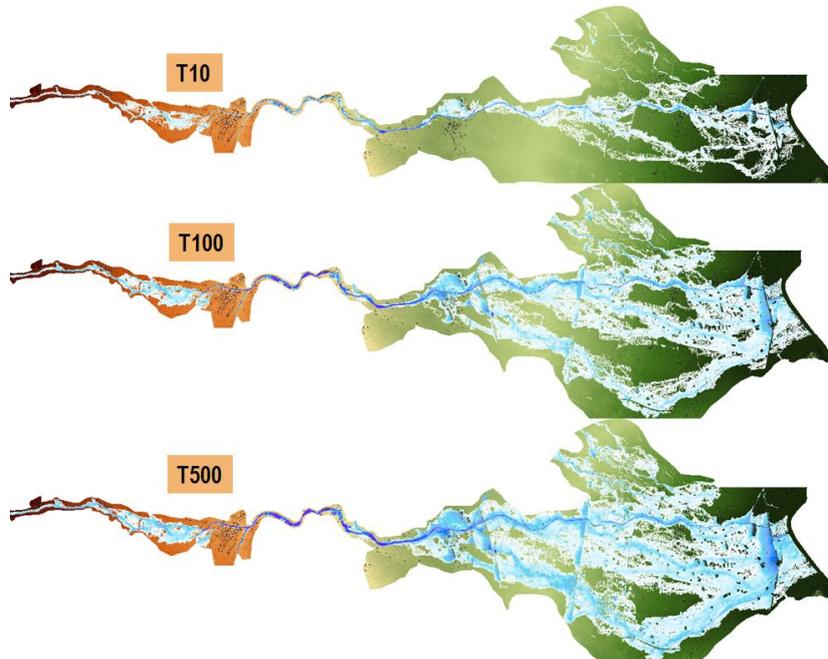
Figura 53. Zonas inundables de la rambla del Albujón, periodos de retorno de 10,100 y 500 años.

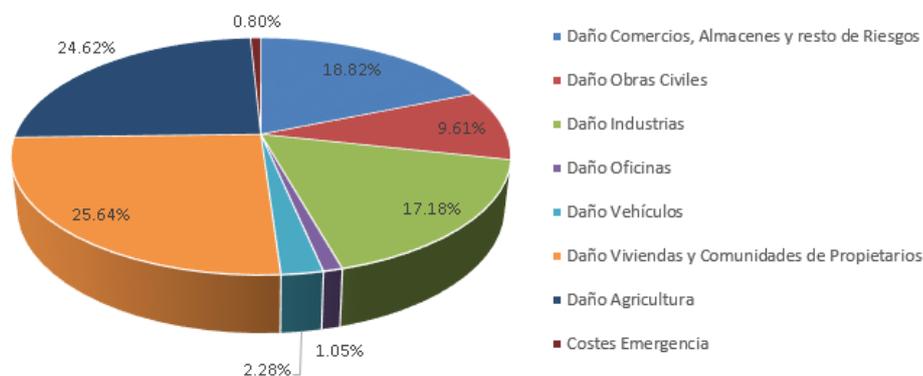
Figura 56. Distribución de daños por sectores.

- El daño anual medio en la actualidad asciende a 13.077.317,14 €. Con medida se reduciría el daño total anual medio a 7.434.492,51 €. Esto supone una disminución del 56,8%. Los daños se concentran principalmente en los usos de Viviendas y Comunidades de propietarios (25,6%), Agricultura (24,6) y en los usos Comercios, Almacenes y resto de riesgos (18,9%).

La medida disminuye significativamente el daño producido a Agricultura (74%), Obras civiles (71,79%) e Industrias (60%).

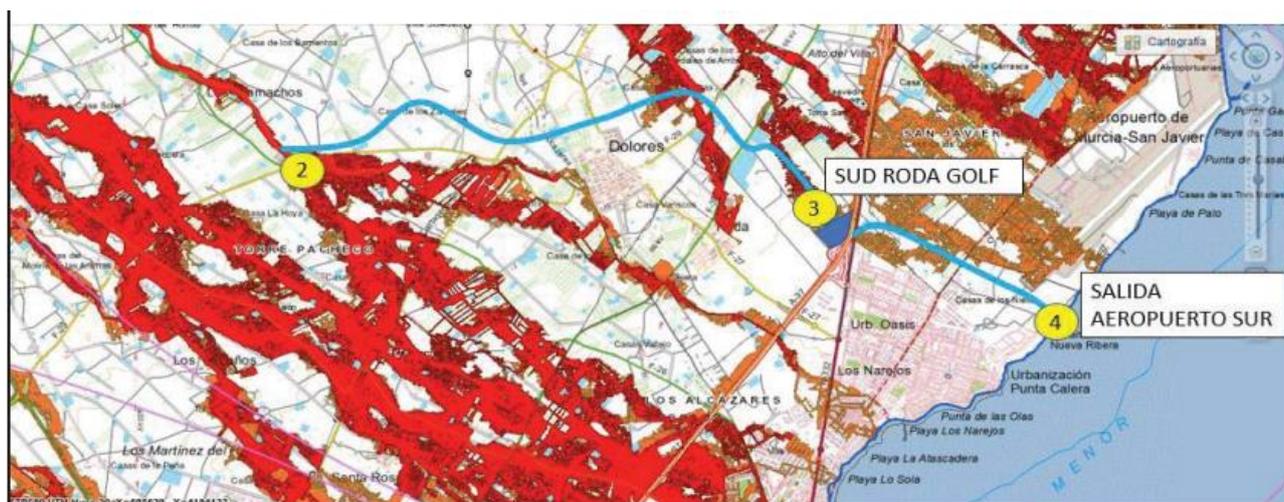
Figura 57. Ubicación de las actuaciones de la medida 1816. En rojo las zonas inundables.

1. Corredor Verde dividido en dos tramos: Los Camachos Roda (TT.MM. de Torre-Pacheco y San Javier), y Corredor Verde Roda - Mar Menor (T.T.M.M. de Los Alcázares y San Javier).
2. Sistema Urbano de Drenaje Sostenible (SUDS) al norte de La Roda entre el campo de golf y la AP-7 (T.M. de Torre-Pacheco) situado entre ambos corredores.

El objetivo de estas actuaciones es esencialmente conseguir una reducción del riesgo a través de la disminución de la peligrosidad, basándose sobre todo en la mejora de las condiciones y de almacenamiento de agua y ordenación en la salida hacia el Mar Menor, para conseguir la protección de los Dolores y Los Narejos.

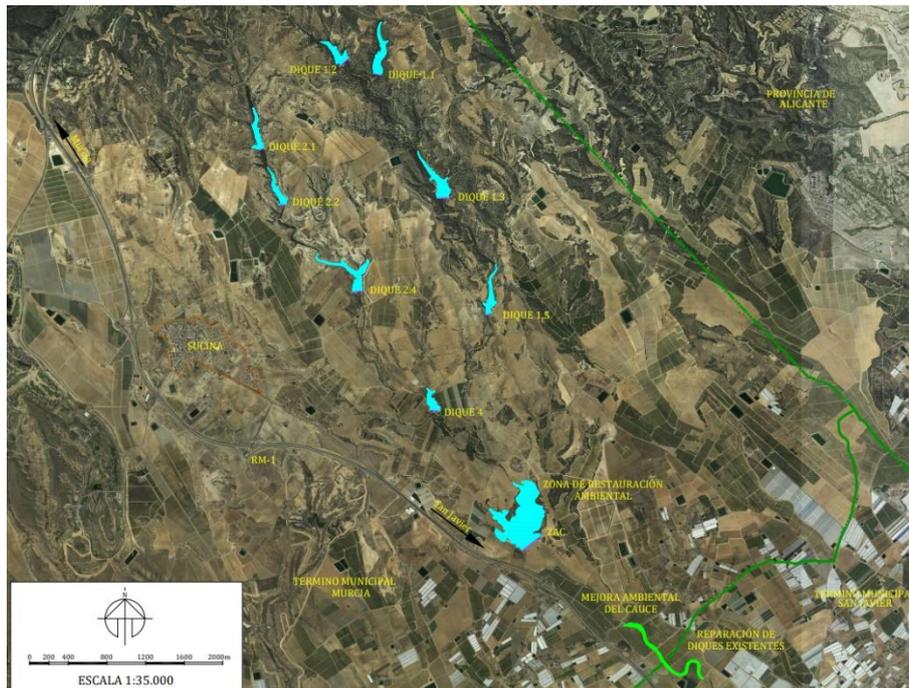
Figura 59. Actuaciones previstas en la medida 1890.

Una vez efectuada la mayor parte de la laminación de caudales, posteriormente las aguas se dirigen a una zona de almacenamiento controlado (ZAC), que también lamina caudales y reduce sedimentos circulantes por la misma. La construcción de esta ZAC permitirá que en parte de la superficie de inundación se acometan operaciones de restauración medioambiental, con la finalidad de convertir algunas superficies de cultivo actuales en superficie forestales restaurando así parte de este ecosistema.

Aguas abajo de esta en la rambla se repararán tres diques de corrección hidrológica averiados por avenidas anteriores y se naturalizará la rambla con vegetación en las márgenes adecuándola, para un incremento de su capacidad y una reducción de los sedimentos circulantes por la misma.

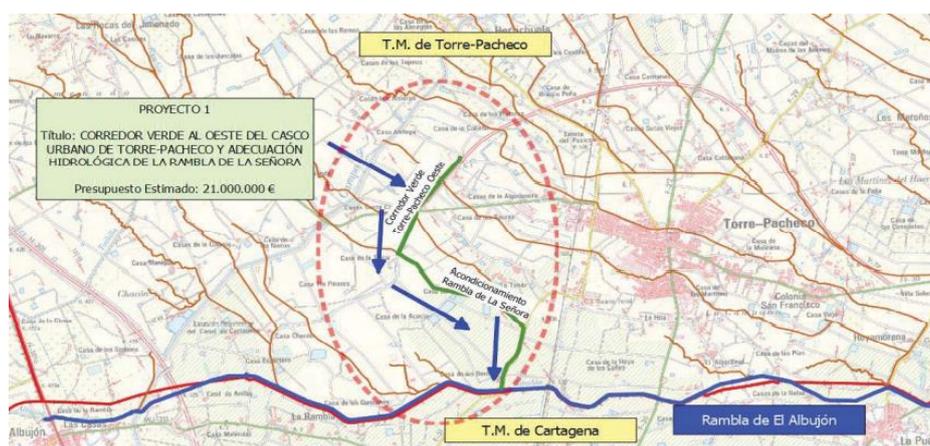
Figura 60. Proyecto de corredor verde al oeste del casco urbano de Torre-Pacheco y adecuación hidrológica de la rambla de La Señora

- Corredor Verde que capte las aguas que atraviesan la carretera RM-313 y las conduce hacia la rambla de La Señora en un punto situado al suroeste de Torre-Pacheco.
- Adecuación Hidrológica de la rambla de La Señora para naturalizándola, mejorar su estado ecológico, conseguir un incremento de su capacidad y una reducción de los sedimentos circulantes por ella. La rambla de La Señora es un cauce ubicado en la ARPSI Nº12 anteriormente citada, si bien al no atravesar cascos urbanos y otras zonas urbanizadas no ha sido considerado dentro del listado de subcauces identificados para dicha ARPSI, al ser un cauce de menor riesgo.

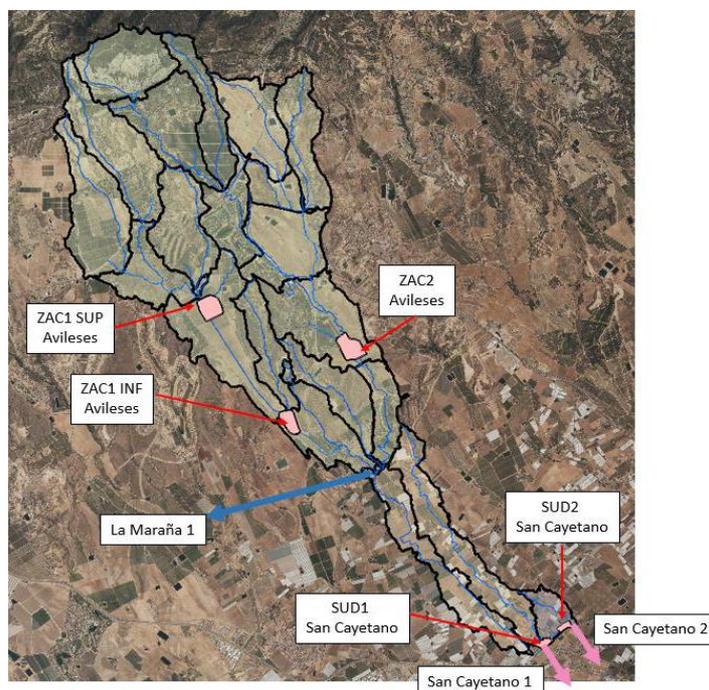
Figura 61. Actuaciones previstas en la medida 1894.

El objetivo de esta medida es reducir los caudales y la carga de sedimento que la rambla aporta al Mar Menor, produciendo daños por inundaciones. Las actuaciones pretenden disminuir los efectos que ocasionan las avenidas en la rambla de La Peraleja, a la vez que reducir caudales drenantes de dicha rambla que por obras y obstáculos realizados en la misma, dichos caudales y sus arrastres acaban drenando en su mayor parte directamente en la cuenca de rambla de la Maraña o a través el canal del postravase del Campo de Cartagena, aunque una mínima parte de dichos caudales continúan a través de la rambla de la Peraleja atravesando San Cayetano.

Las actuaciones para laminación de los caudales, así como la retención de sedimentos se llevará a cabo mediante cuatro zonas de almacenamiento controlado al norte de Avilese que recoge las aguas drenadas aguas arriba, una zona de desarrollo urbano sostenible en las proximidades de Avilese y dos más antes del

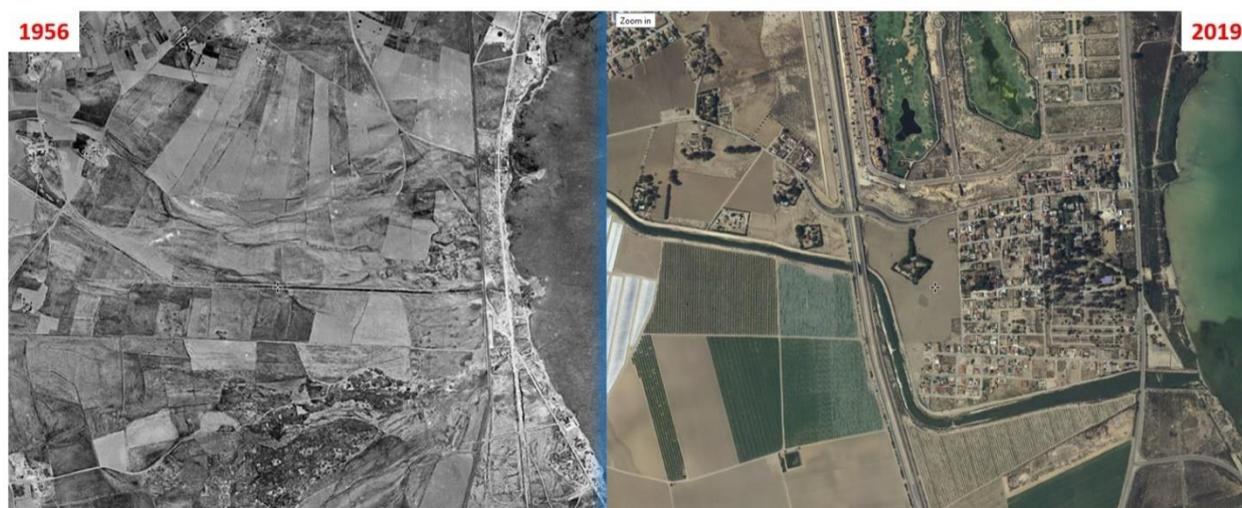
Figura 62. Evoluci3n urbanística de la zona de estudio en el casco urbano de El Albuji3n y en la desembocadura de la rambla.

Por otro lado, Los Alcázares tambi3n se inunda por los desbordamientos que se producen en la actual desembocadura de la rambla Albuji3n, que con un encauzamiento claramente insuficiente y una ocupaci3n del espacio fluvial favorecido por la poca incisi3n natural.

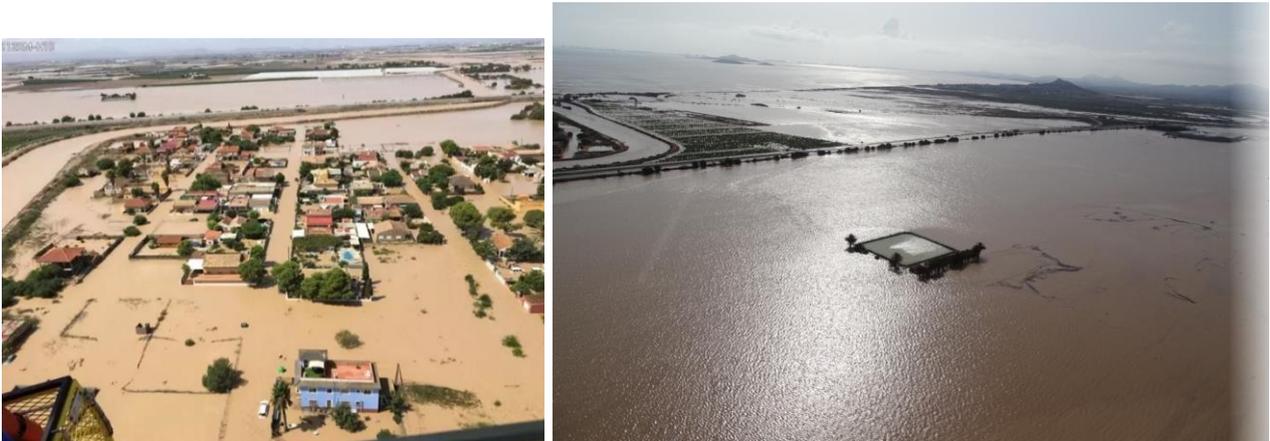
Figura 63. Inundación de septiembre de 2019 en Bahía Blanca y desembocadura del Albuñón.

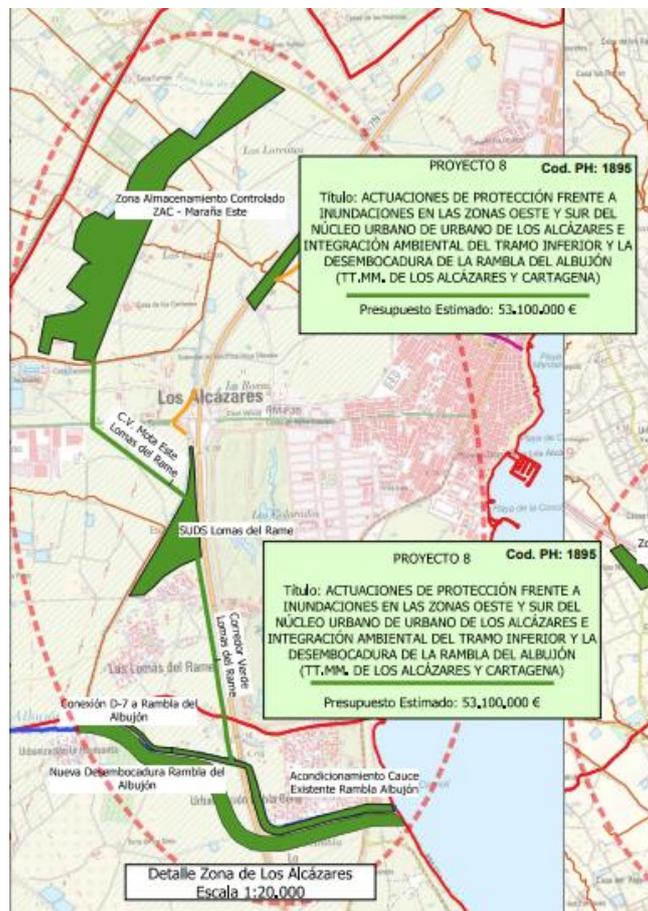
- Corredores verdes.
- Sistemas urbanos de drenaje sostenible (SUDS).
- Zona de almacenamiento controlado (ZAC) Estas medidas que inciden en el reparto ordenado y laminación de flujos hacia los puntos de salida del Mar Menor, y en la ampliación de la capacidad de estos pasillos de salida.

Figura 64. Actuaciones incluida en la medida 1895.

El objetivo de la actuaci3n es la realizaci3n de los trabajos que reduzcan el riesgo de inundaciones en las zonas oeste y sur del n3cleo urbano de Los Alcázares, as3 como la integraci3n ambiental del tramo inferior y la desembocadura de la rambla del Albuji3n (TT.MM. Los Alcázares y Cartagena). Esta medida dar3 soluci3n a:

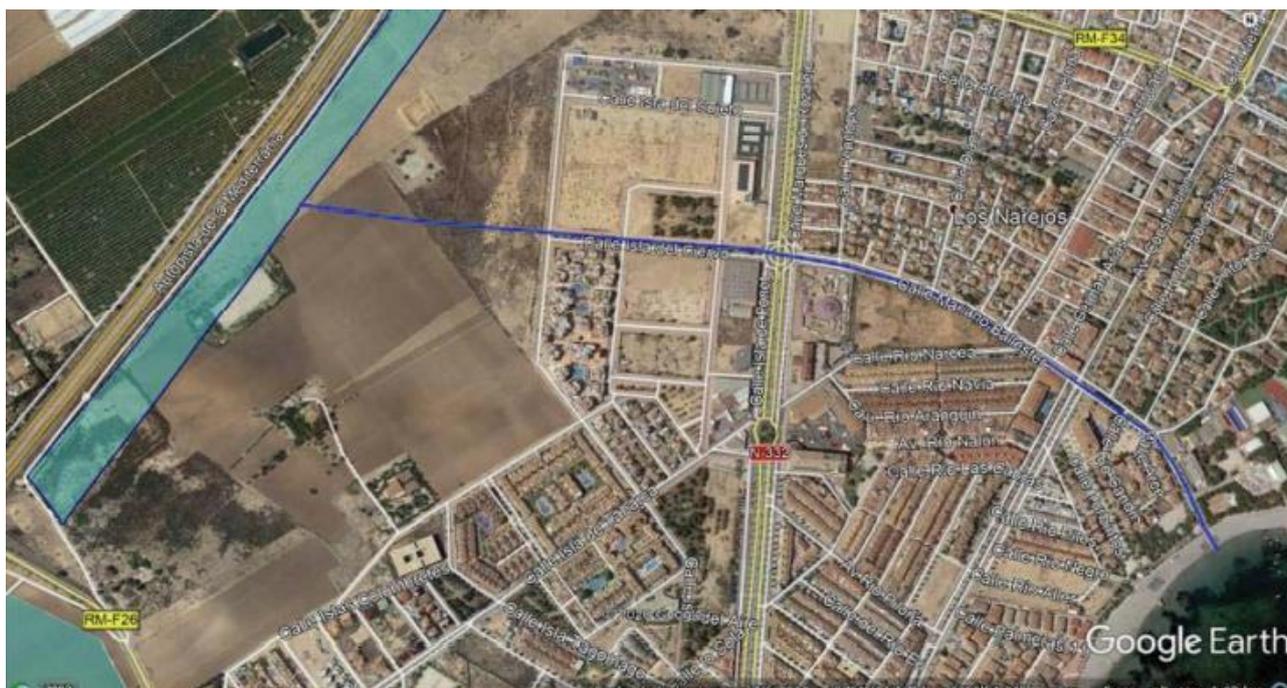
Siguiendo con la problemática de Los Alcázares, esta medida consiste en un Sistema Urbano de Drenaje Sostenible (SUDS) situado en la Zona Norte de Los Alcázares con una superficie de 70.000 m² y un volumen de 105.000 m³ que permitirá laminar los caudales de escorrentía que fluyen a través de las obras de drenaje transversal de la autopista AP7. Estas aguas serán canalizadas y reordenadas a través de la Avenida Mariano Ballester hasta la desembocadura en el Mar Menor.

Figura 65. Sistema de drenaje Los Alcázares.

De esta manera se permite que, en episodios de avenida, la carga de sólidos y contaminación por la circulación por viario que actualmente llega al Mar Menor se vea reducida y además presente una tendencia más ordenada y menos dispersa que en la situación actual, tratando de evitar que alcance la trama urbana más compacta.

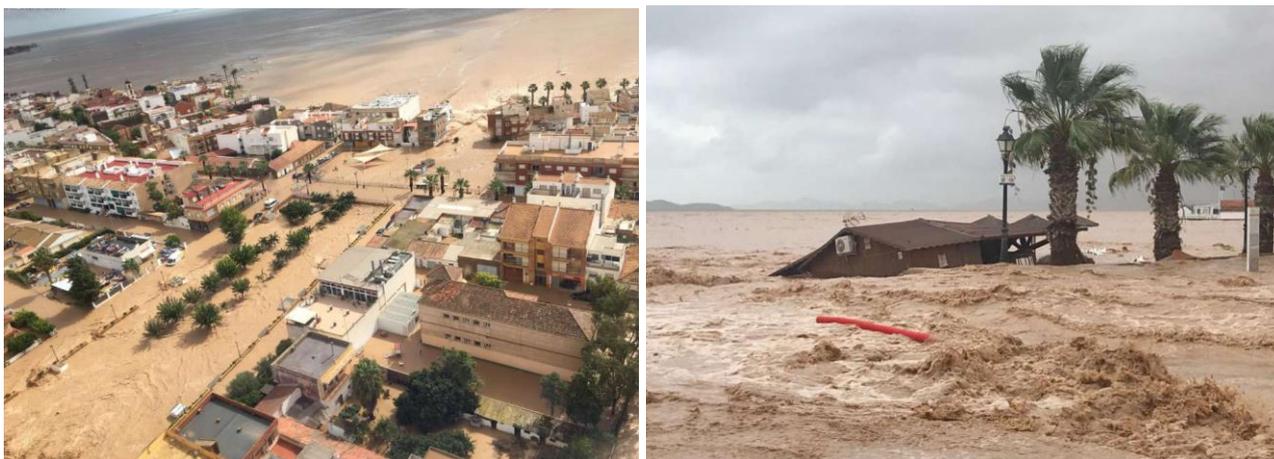
Figura 67. Los Alcázares, rambla de la Pescadería 2019.

Esta medida está interconectada con la nº2181. Permite dar continuidad de los caudales captados por el parque fluvial ordenando la escorrentía que atraviesa el núcleo urbano de Los Alcázares mediante un tramo a cielo abierto y otro soterrado en la Avenida Fernando Muñoz Zambudio, hasta alcanzar la rambla de Pescadería y su desembocadura. Los objetivos que se persiguen con esta medida son:

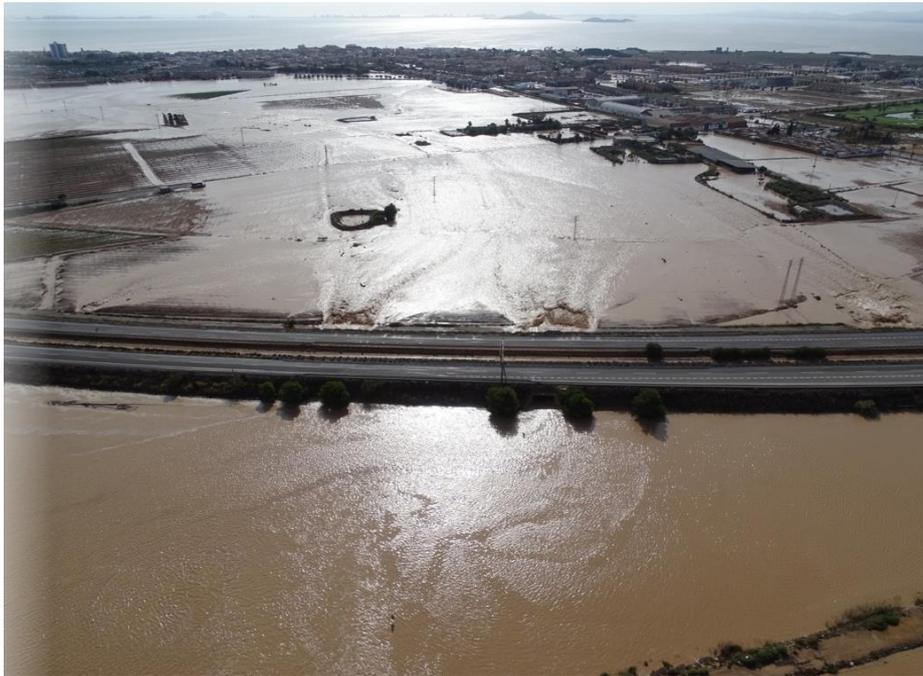
Figura 68. La zona inundada (septiembre 2019) es donde se ubica la zona de retención de agua..

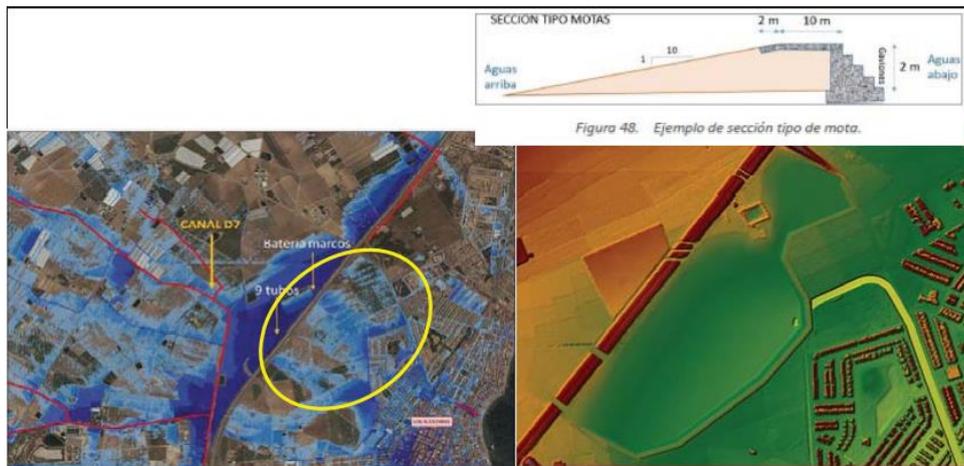
Figura 69. Actuación 2181.

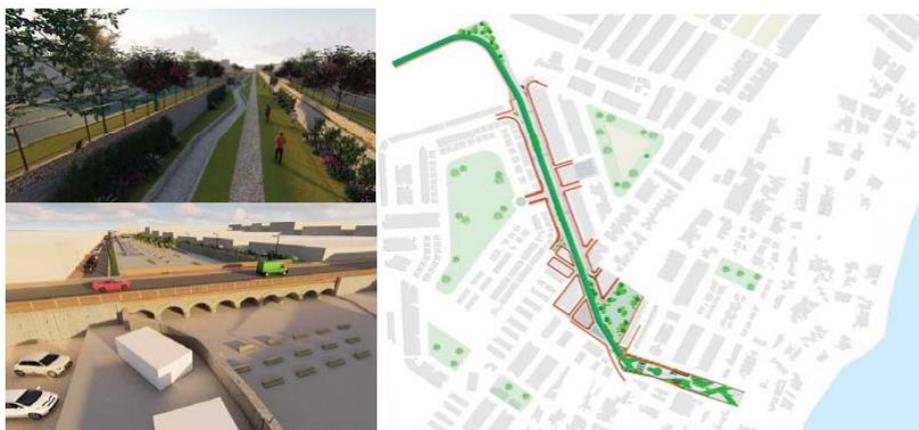
Figura 70. Actuaciones en 2182 y 2183.

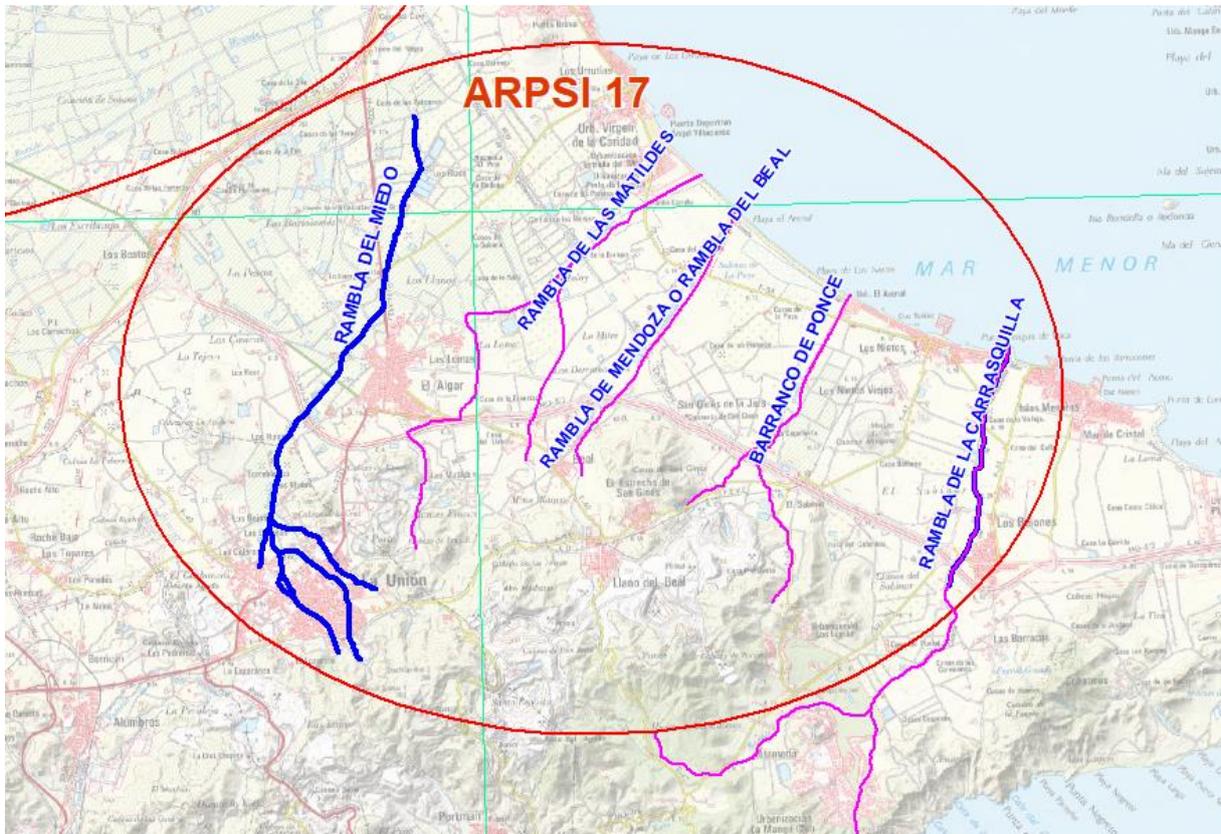
Figura 71. Localización de tramos dentro de la ARPSI 17.

La siguiente imagen muestra su ubicación.
