ANEXO 7

**SÍNTESIS HIDROGEOLÓGICA Y TRABAJO DE CAMPO REALIZADO
EN EL ACUÍFERO BULLAS EN LA MASUB 070.039**

ANEXO 7. SÍNTESIS HIDROGEOLÓGICA Y TRABAJO DE CAMPO REALIZADO EN EL ACUÍFERO BULLAS EN LA MASUB 070.039

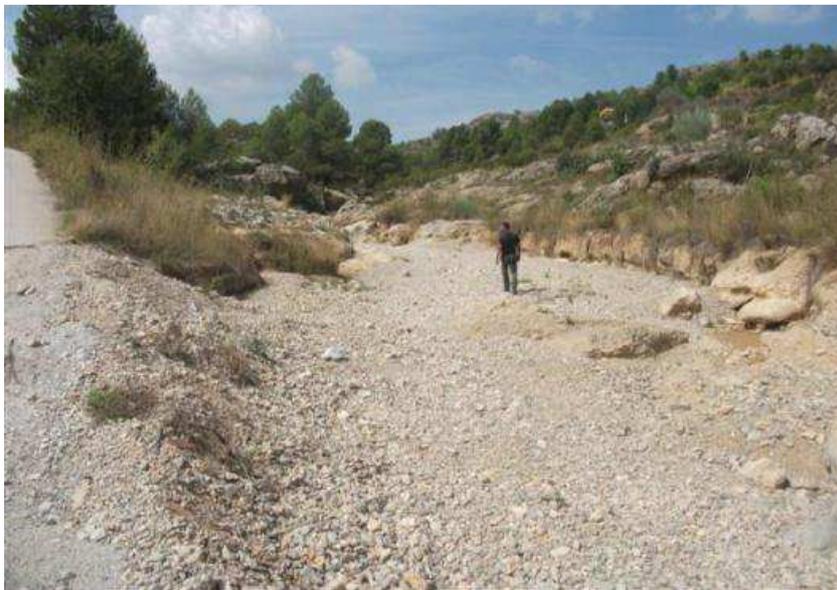
Se encuentra seca desde mayo de 2013. El caudal máximo de surgencia aforado entre los meses de febrero y mayo de 2013 no superó los 6 l/s.

Foto 3.1 Vista general del cauce del río Mula inmediatamente aguas debajo del manantial. Actualmente se encuentra seco.

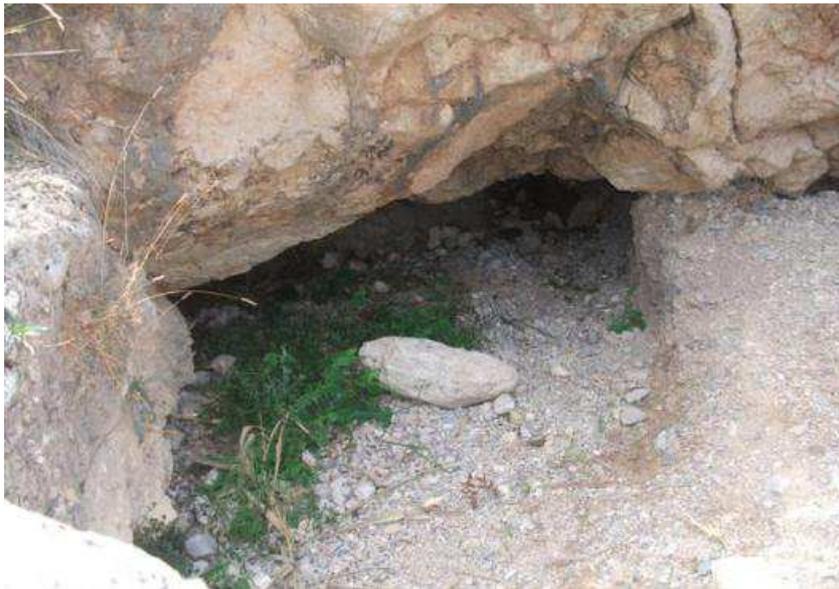
Foto 3.3. Detalle de la zona donde nacen las Fuentes de Mula.
Se observa la ausencia de humedad que informen de una actividad reciente

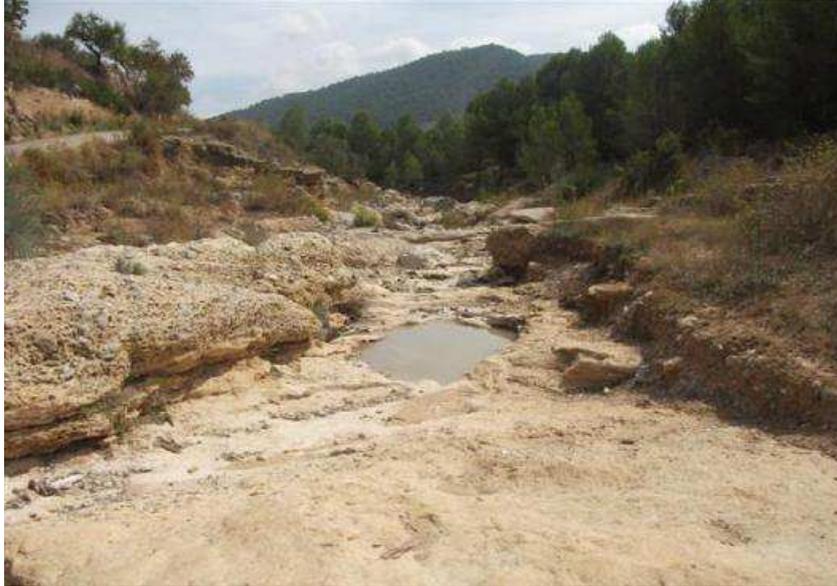
Foto 3.4. Vista aguas abajo del nacimiento.
El agua en el cauce es consecuencia de una tormenta reciente.

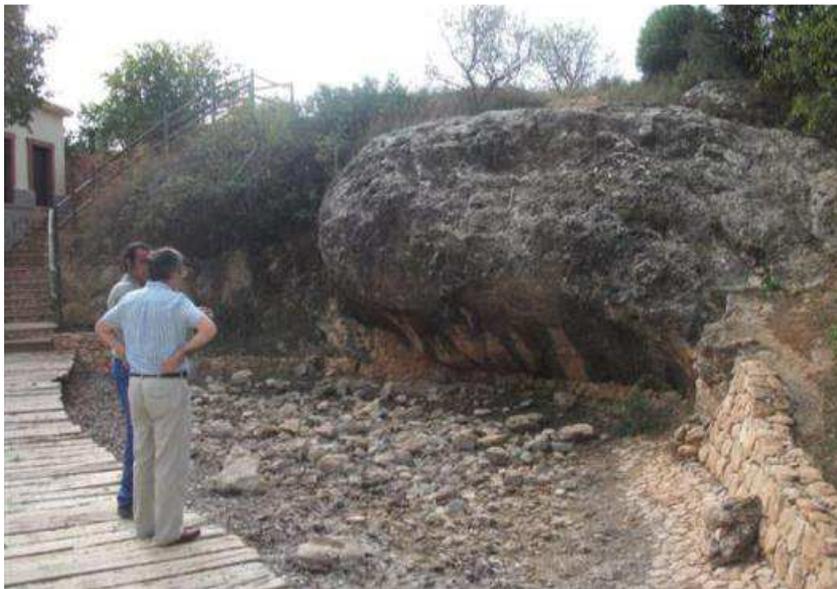
Foto 3.5. Localización de la zona del nacimiento del manantial de la Rafa.
El manantial se secó por afección de la puesta en explotación de varios pozos a finales de los años 70. En 1990 volvió a nacer durante menos de 2 años. En el periodo de 2013 en que surgió un poco de agua en las Fuentes de Mula, la Rafa se mantuvo seca.

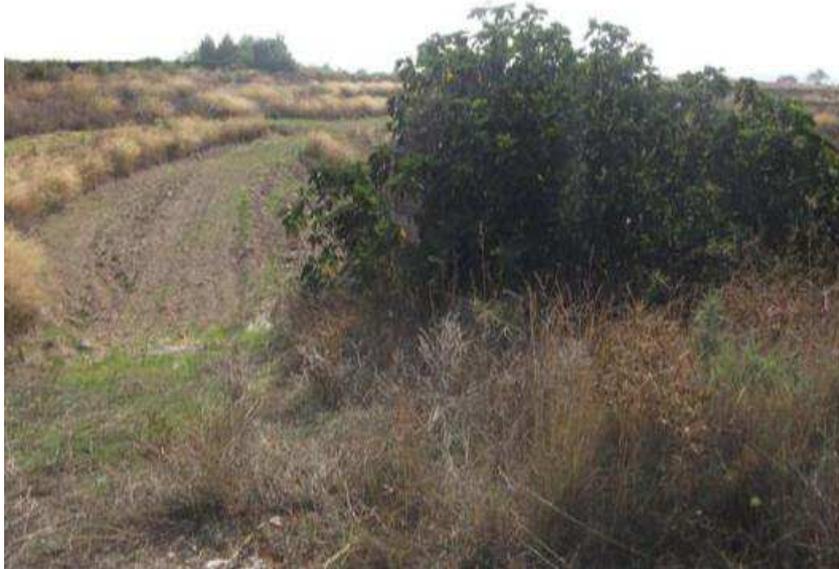
Foto 3.6. Fuente del Pradico

A la vez que el manantial de la Rafa y también volvió a tener un poco de agua cuando surgió la Rafa a principio de los 90.

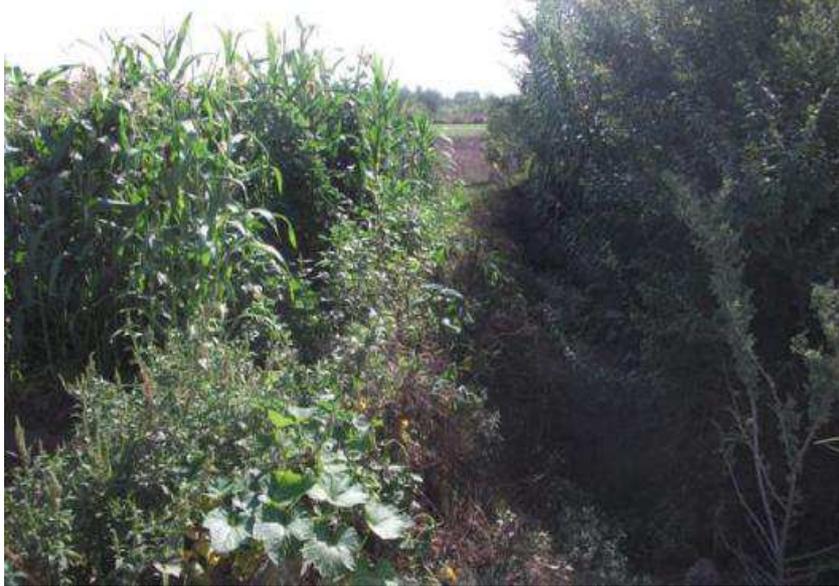
Foto 3.8. Fuente de los Cantos, también seca.

Estaba relacionada con la Fuente del Pradico, de modo que si se tapaba el pequeño canal donde nacía el Pradico, aumentaba el caudal de los Cantos. En conjunto podían alcanzar los 15 l/s (estimación orientativa).

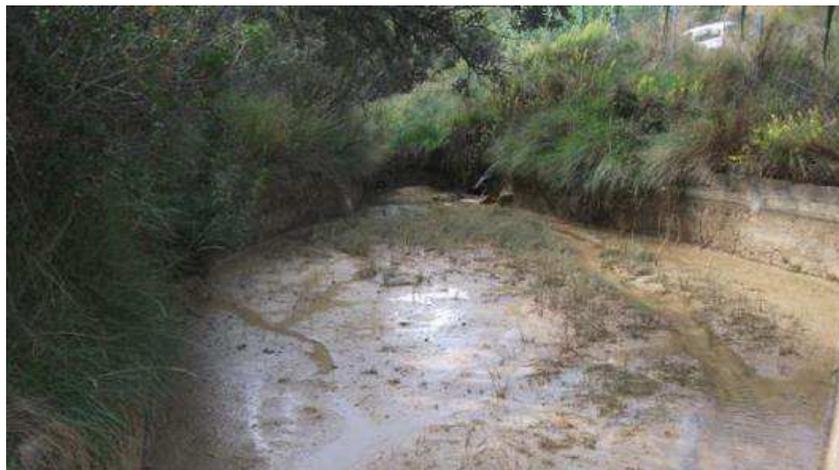
Foto 3.9. Manantial del Molinar de Arriba.

El día de la visita tenía un caudal insignificante. En la balsa llegan también los caudales de la Fuente de Ucenda.

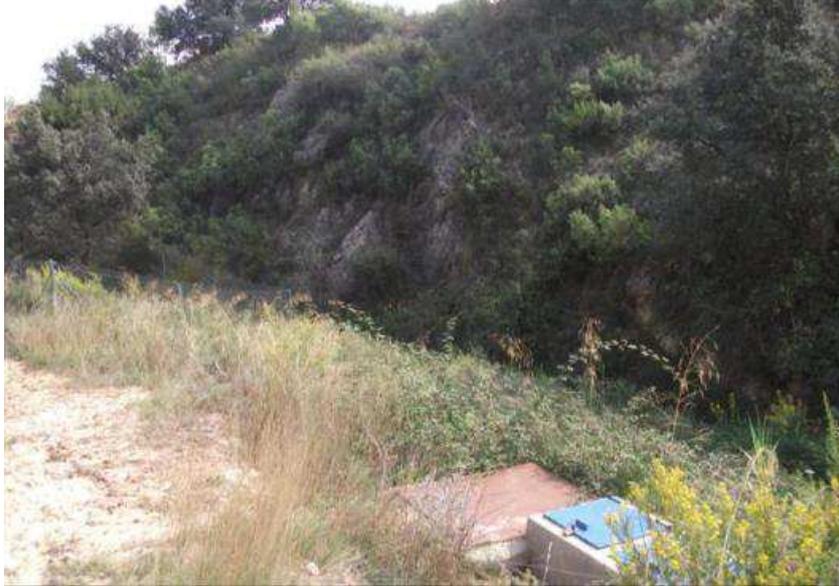
Foto 3.10. Vista general de la zona de surgencia del Molinar.
Las calizas que afloran en la margen derecha de la rambla pertenecen al Terciario y no están relacionadas con el acuífero Bullas

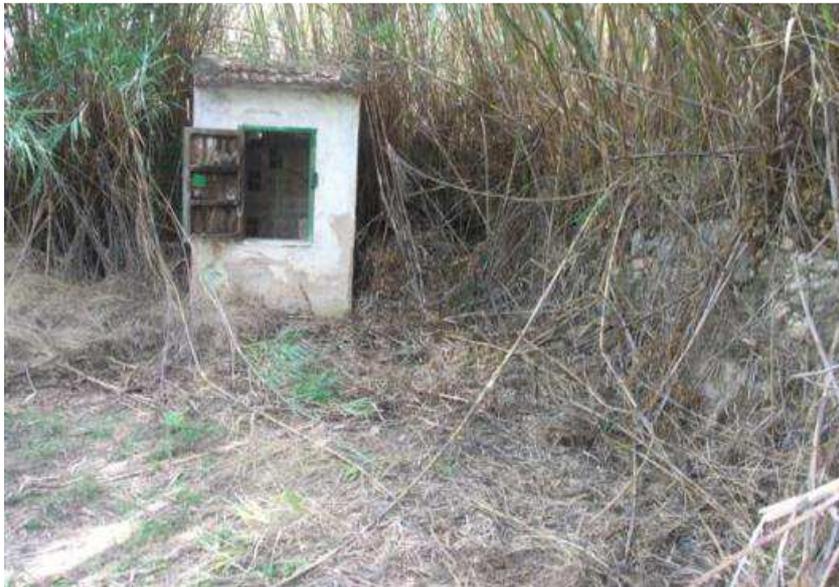
Foto 3.11. Localización del nacimiento de la Fuente de Ucenda.
En la actualidad la surgencia se sitúa en un pequeño pozo artesanal, desde donde se conduce el agua a una balsa.

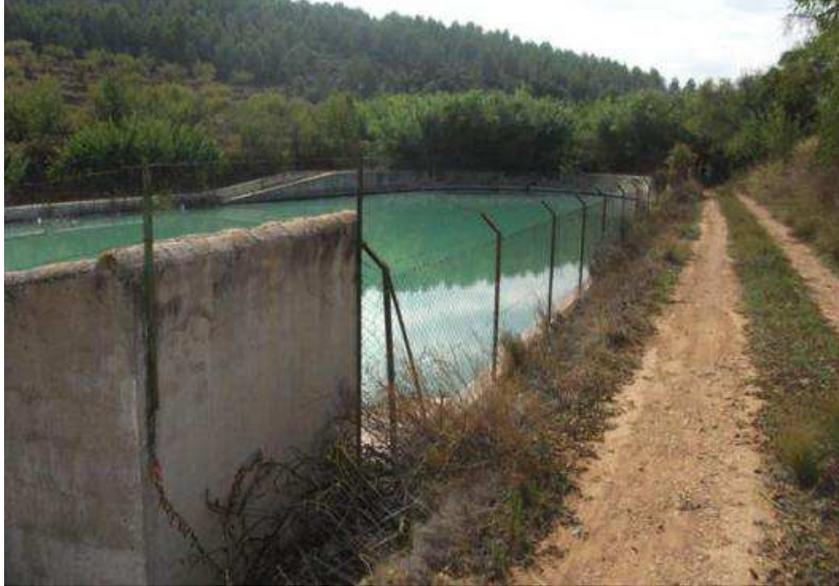
Foto 3.12. Balsa de la Fuente de Ucenda.
Al fondo, junto al arbolado, se sitúa el nacimiento. La altura de agua en la balsa es pequeña.

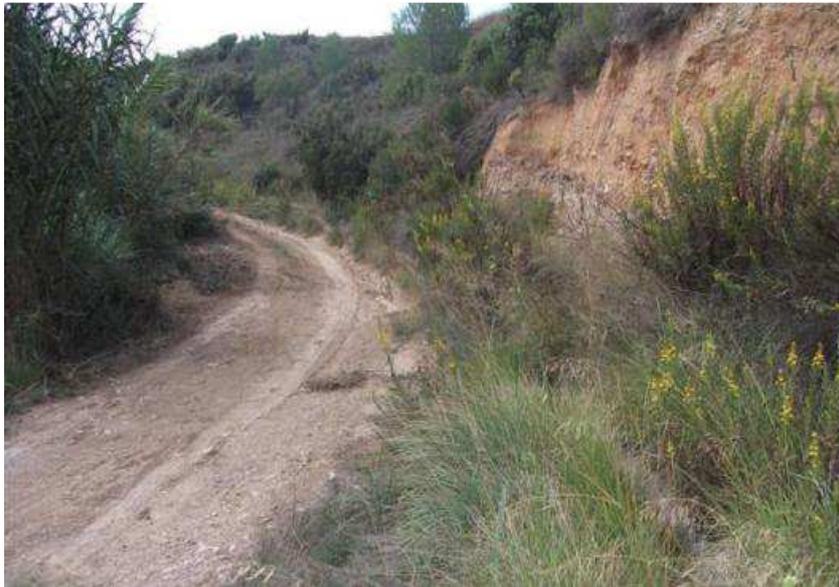
Foto 3.13. Vertido de la balsa de Ucenda
Se conduce por una pequeña acequia, apenas visible en la foto en el lado derecho del camino.

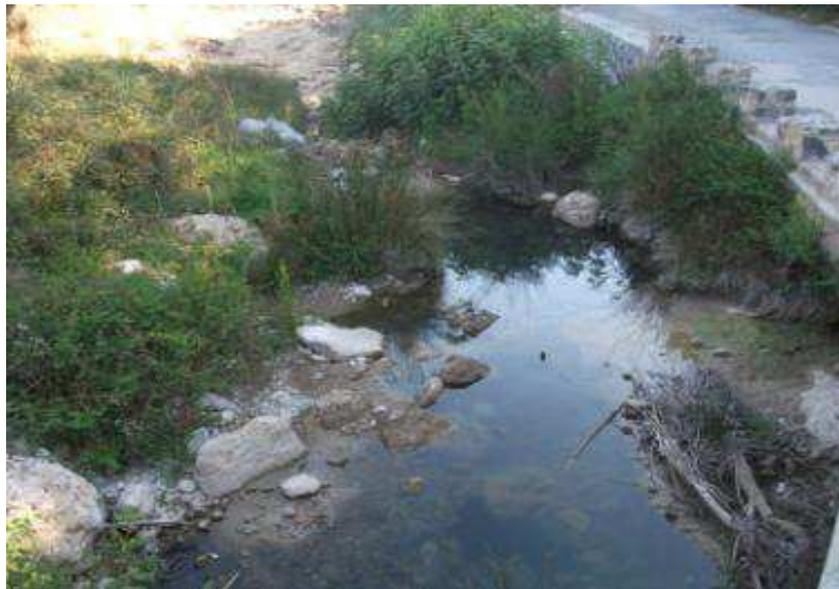
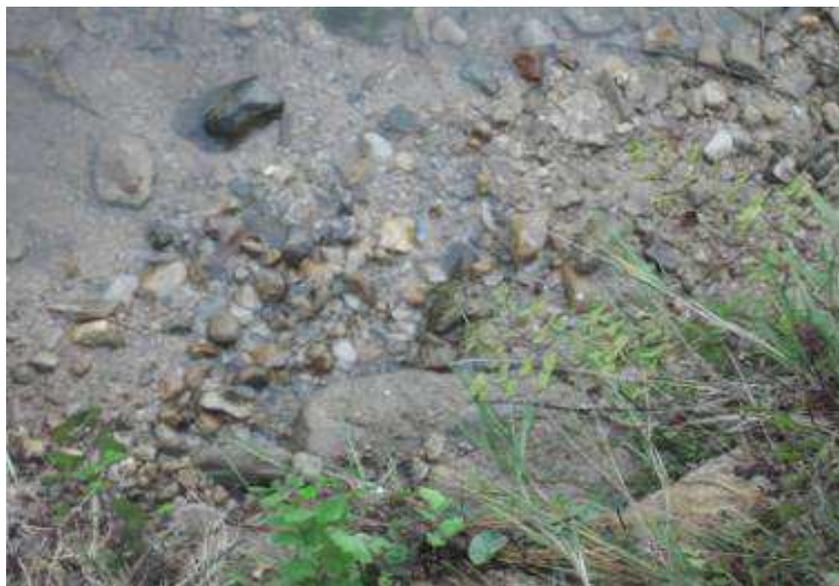
Aguas arriba del salto del Usero, en la margen derecha del Río Mula, nace un pequeño manantial de poco caudal, y que el 24/09/2013 tenía un caudal de menos de 2 l/s. No se considera relacionado con el acuífero Bullas y parece más bien relacionado con el aluvial del río Mula o con una descarga del Terciario que aflora en la Sierra de Castellar.

Foto 3.14. Vista del manantial de Molinar de Abajo
En la foto superior el agua está parcialmente estancada.

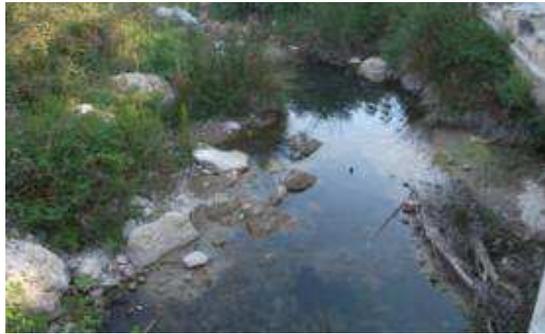
Fuente del Molinar de Abajo, antes del Salto del Usero

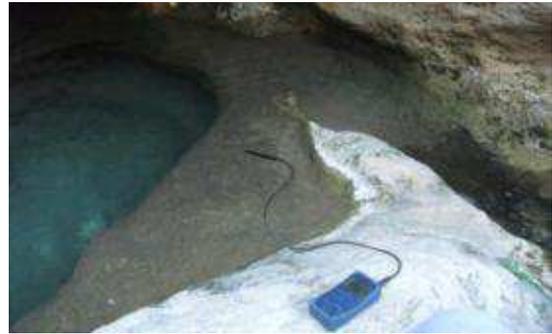
El objetivo de los trabajos realizados es conocer la situación de las aportaciones en el río con el objeto de determinar posibles surgencias del acuífero Bullas que hayan podido pasar inadvertidas en estudios previos. El tramo controlado se sitúa entre el Salto del Usero, aguas debajo de los nacimientos conocidos del acuífero Bullas y el azud de Balamonte, primera toma en el río de la CR de Mula (Figura 3.2). Los aforos se realizaron 24/10/2013. Los resultados obtenidos se presentan en el Cuadro 4.1. En la Figura 4.1 se presentan las fotos de los puntos significativos del cauce. Se aprecia una ganancia en el cauce entre el Salto del Usero y el acueducto de la MCT de unos 40 l/s.

Ganancia de caudal en el Salto del Usero

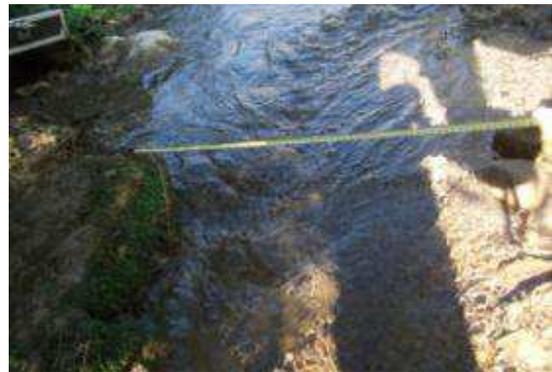
Aforo Río Mula, aguas abajo del Salto del Usero

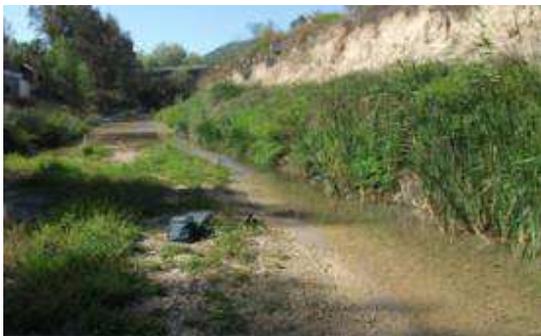
Aforo Río Mula en el puente de MCT.

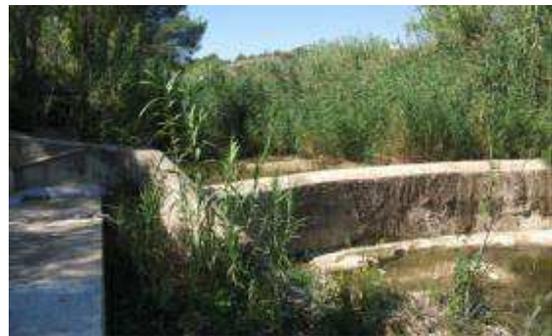
Azud de derivación del Caudal del Río Mula

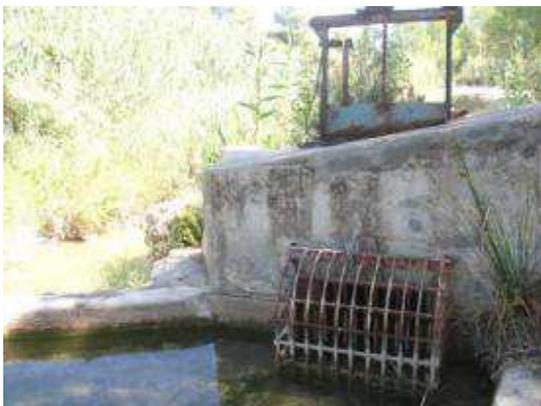
Toma del canal de la CR de Mula

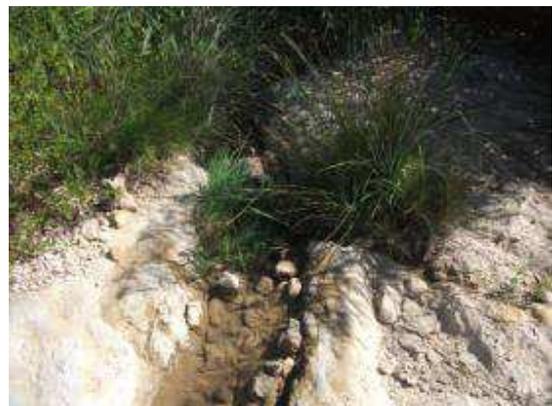
Caudal aguas debajo del azud
