REGENERACIÓN AMBIENTAL DE LA BAHÍA DE PORTMÁN**DESCRIPCIÓN Y LOCALIZACIÓN DEL PROBLEMA**

En la Demarcación Hidrográfica del Segura, a nivel costero, destaca la problemática asociada a la contaminación existente en la Bahía de Portmán.

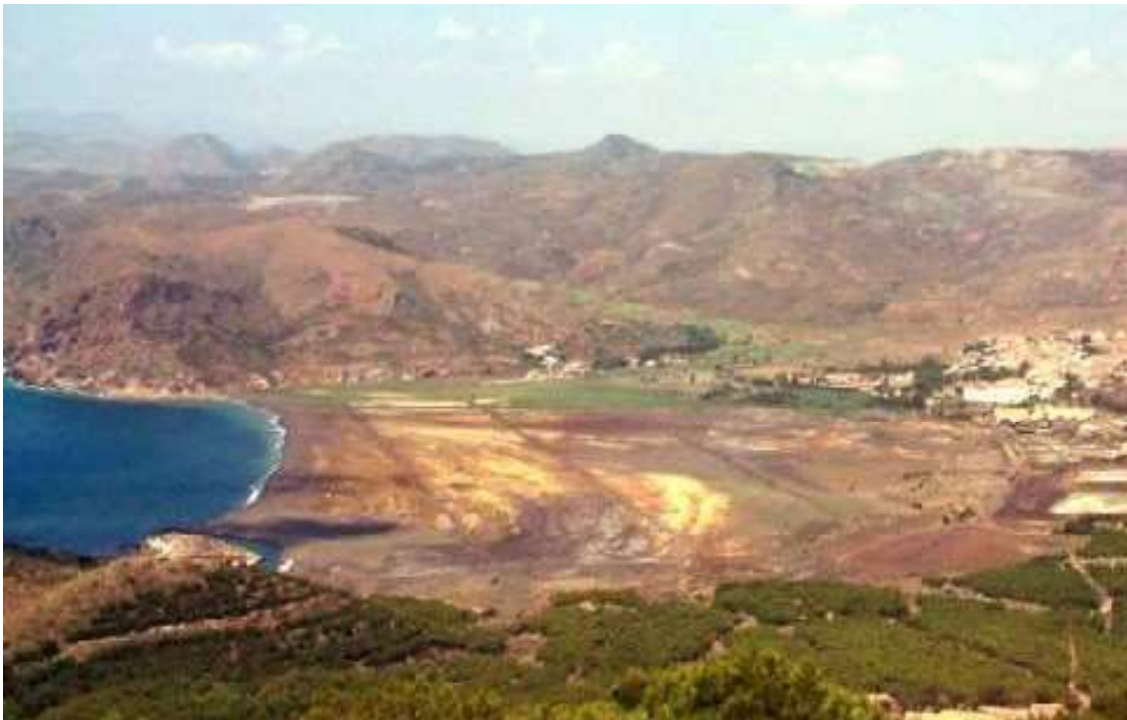
Figura 122. Bahía de Portmán. Fuente: Región de Murcia digital.

En total, aproximadamente 50 millones de toneladas de residuos mineros se vertieron en la bahía durante este periodo, incluyendo metales pesados tóxicos, como el cadmio, cobre, plomo y zinc (Marín-Guirao, 2005), contribuyendo en un 50% a la entrada de metales pesados en el Mar Mediterráneo y cerca del 90% de los aportes de residuos sólidos (Benedicto *et al.*, 2008). Dicho vertido de estériles durante más de 30 años provocó la colmatación de la bahía en más de un 80%, lo que equivale a unas 70 ha que previamente habían estado ocupadas por el mar.

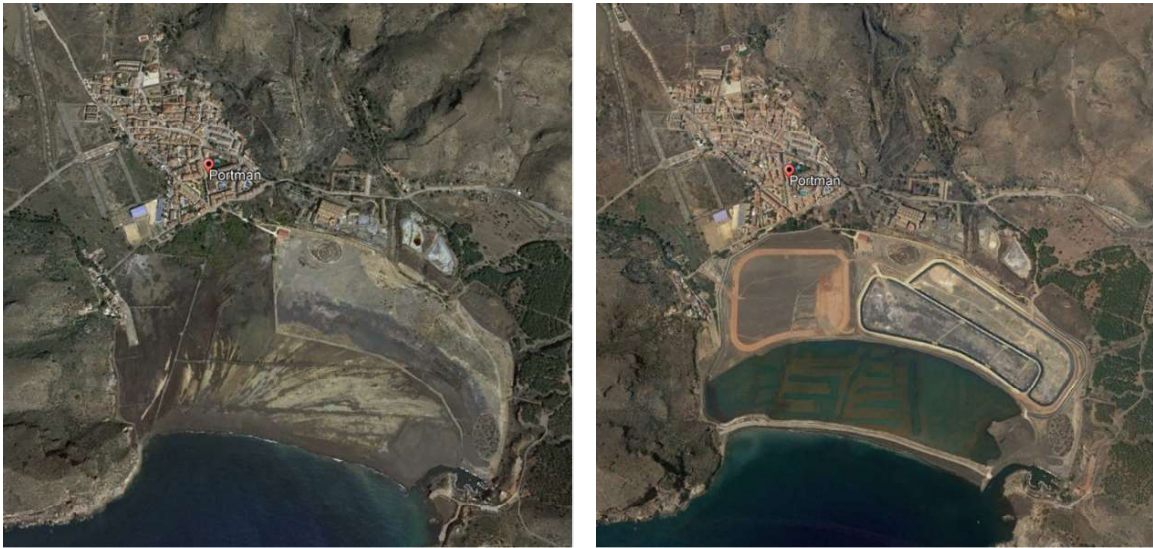
Figura 123. Situación de la bahía de Portmán en 2015 (izquierda) y en 2019 (derecha). Fuente: Google Earth.

En la actualidad, el proyecto de regeneración de la bahía se encuentra paralizado temporalmente desde abril de 2019 por una sentencia judicial, que anula la adjudicación del contrato, y por los defectos detectados en el proyecto con ocasión de su ejecución, que obligan a reconsiderarlo en profundidad, una vez que se ha ejecutado aproximadamente una cuarta parte de la inversión prevista, que ha consistido en:

- Excavación del primer metro de arena de la bahía, inertización con filler calizo y depósito en la base del recinto de secado R3.
- Ejecución e impermeabilización parcial de los recintos de secado R1, R2 y R3.
- Ejecución de canales de drenaje perimetrales.
- Instalación de tramos C1 y C2 de cinta transportadora para elevar el material a la corta minera San José.
- Recrecido con material granular e impermeabilización del cordón que separa el mar de la laguna generada tras la excavación del primer metro de arena de la bahía.
