# INFORME ANUAL 2022

<p>MINISTERIO PARA LA TRANSICIÓN ECOLÓGICA Y EL RETO DEMOGRÁFICO</p>	<p>CONFEDERACIÓN HIDROGRÁFICA DEL SEGURA, O.A.</p> <p>COMISARÍA DE AGUAS</p>	<p>Servicios para la explotación, mantenimiento y conservación de las redes SAIH, SAICA, ROEA, SAIH Postrasvase y SICA de la Demarcación Hidrográfica del Segura. Varias provincias. TTMM. Varios.</p>
---	--	--

**INFORME ANUAL 2022**

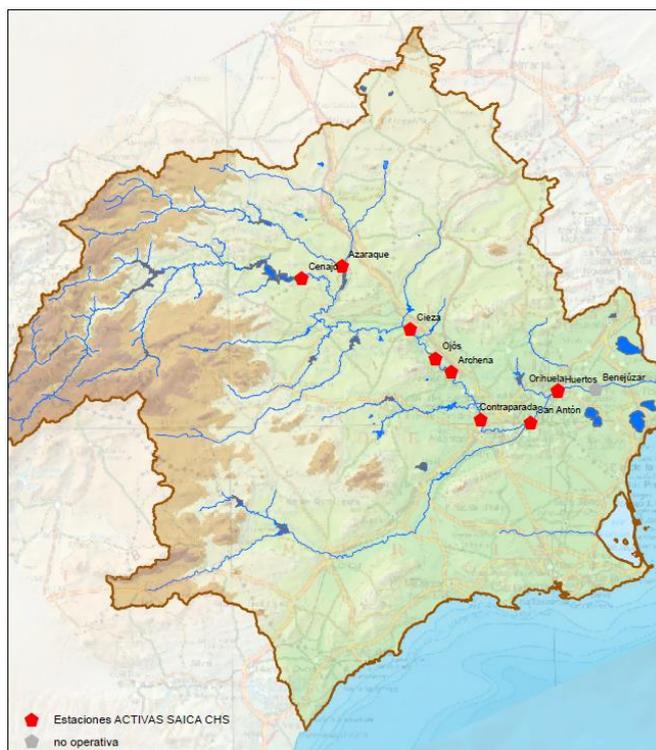
Figura 1. Estaciones de control SAICA activas en CHS.

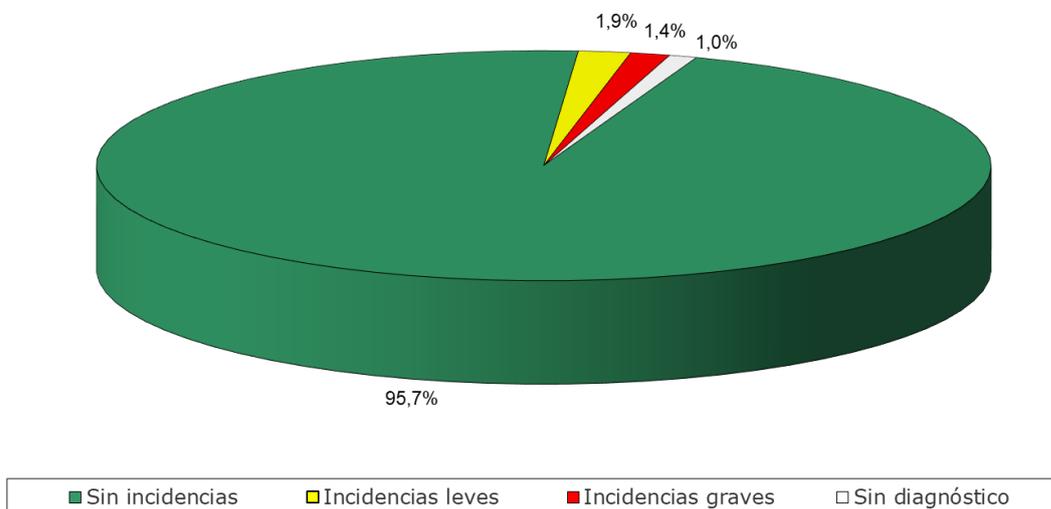
*Gráfica 1. Diagnóstico de funcionamiento global durante el año 2022.*

Analizando la *Tabla 7* y la *Gráfica 1*, se puede observar que el **95,7 %** de los días no se han registrado incidencias, el **1,9 %** de los días se han registrado incidencias leves, el **1,4 %** de los días se han registrado incidencias graves y el **1 %** de los días no hay diagnóstico alguno.

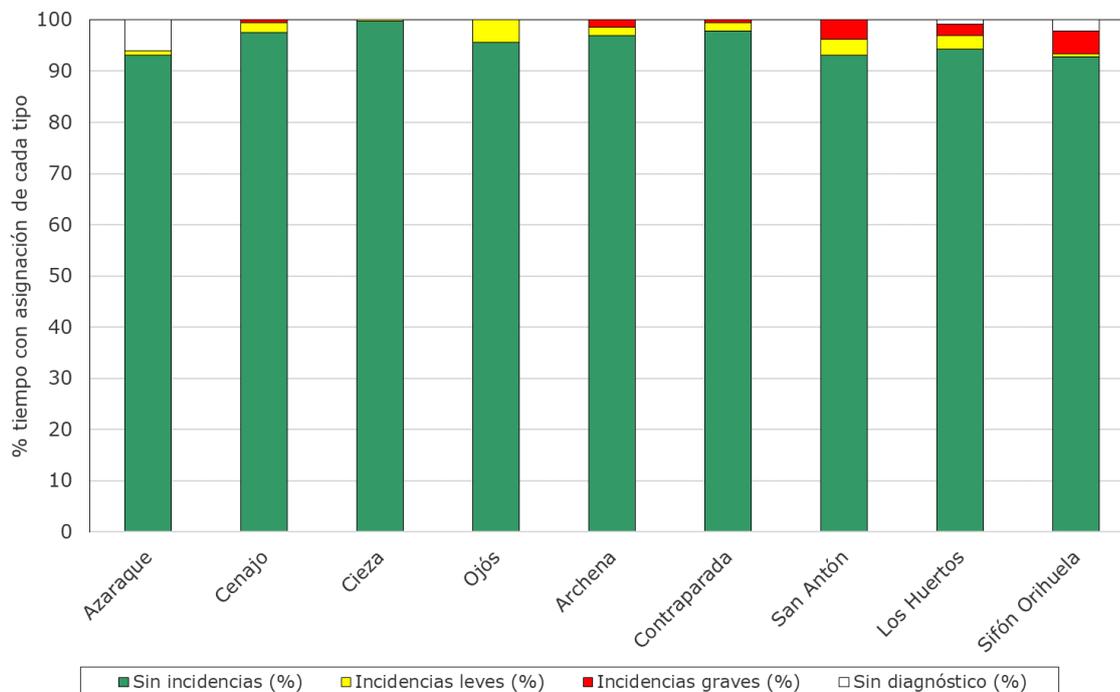
*Gráfica 2. Diagnóstico de funcionamiento por estación durante el año 2022.*

Observando la *Tabla 7* y la *Gráfica 2*, son destacables las EAA de Azaraque (704-AZ) y Sifón de Orihuela (710-SI) por su % de días sin diagnóstico, un **6 %** y un **2,2 %** respectivamente, debidos principalmente a cortes en el suministro eléctrico. También es destacable el **4,4 %** de los días en los que se han registrado incidencias leves en la EAA de Ojós (702-OJ), debido principalmente a un mal funcionamiento de la sonda SAC y a los días que se envió al servicio técnico para su mantenimiento anual; y el **4,4 %** de los días en los que se han registrado incidencias graves en la EAA del Sifón de Orihuela (710-SI), debido a problemas de funcionamiento de la bomba de captación.

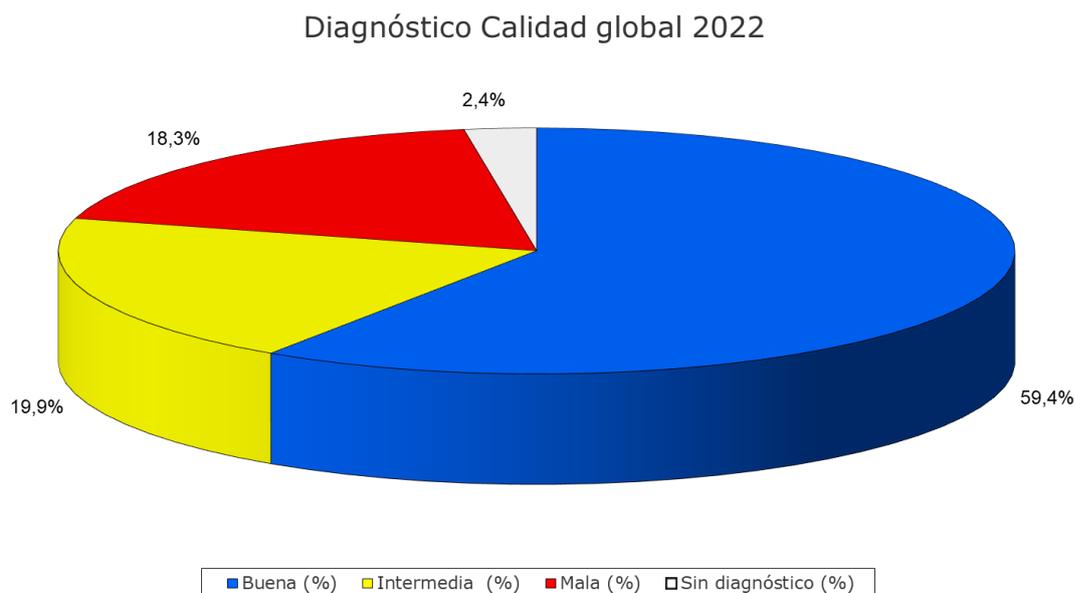
Gráfica 3. Diagnóstico de calidad global durante el año 2022.

Analizando la [Tabla 8](#) y la [Gráfica 3](#), se puede observar que, durante el año 2022, el **59,4 %** de los días se ha evaluado como buena calidad, el **19,9 %** de los días se ha evaluado como calidad intermedia, el **18,3 %** de los días se ha evaluado como mala calidad y el **2,4 %** de los días no se ha registrado diagnóstico alguno en las EAAs.

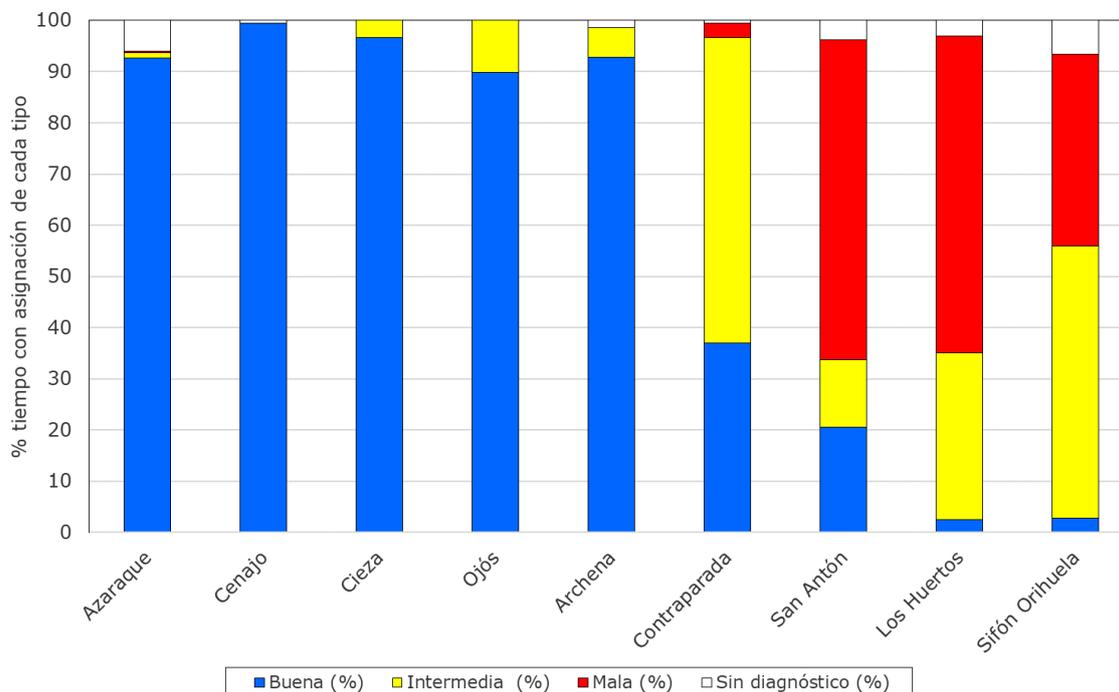
Gráfica 4. Diagnóstico de calidad por estación durante el año 2022.

Observando la [Tabla 8](#) y la [Gráfica 4](#), es destacable la EAA de San Antón (708-SA) con un **62,5 %** de los días en los que se ha diagnosticado mala calidad del agua debido principalmente al resultado de concentración de fosfatos que supera el valor umbral indicado en la [Tabla 5](#); el **59,7 %** de los días en los que se ha diagnosticado calidad intermedia en la EAA de Contraparada (705-CO) debido a los valores medios diarios de concentración de oxígeno que pertenecen al intervalo que establece la calidad intermedia indicada en la [Tabla 5](#); y las EAAs de Azaraque (704-AZ) y Sifón de Orihuela (710-SI) con un **6 %** y **6,6 %** de los días respectivamente,

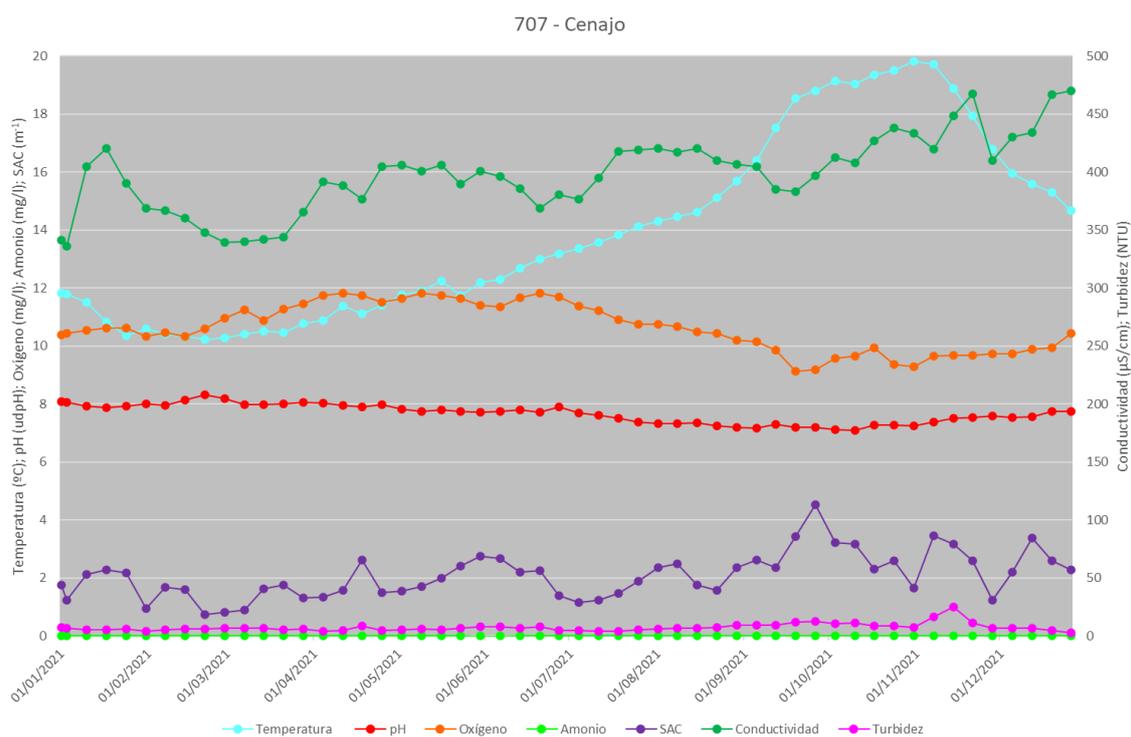
Gráfica 5. Tendencias en la EAA de Cenajo (707-CE) durante el año 2022.

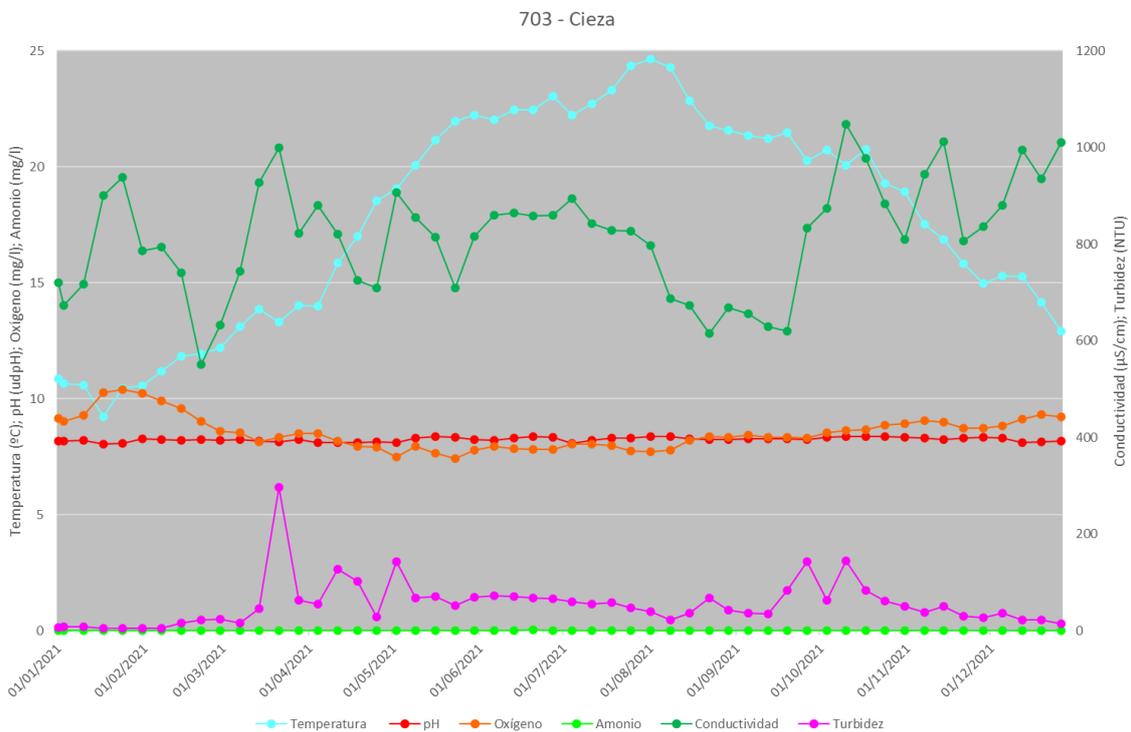
Gráfica 6. Tendencias en la EAA de Cieza (703-CI) durante el año 2022.

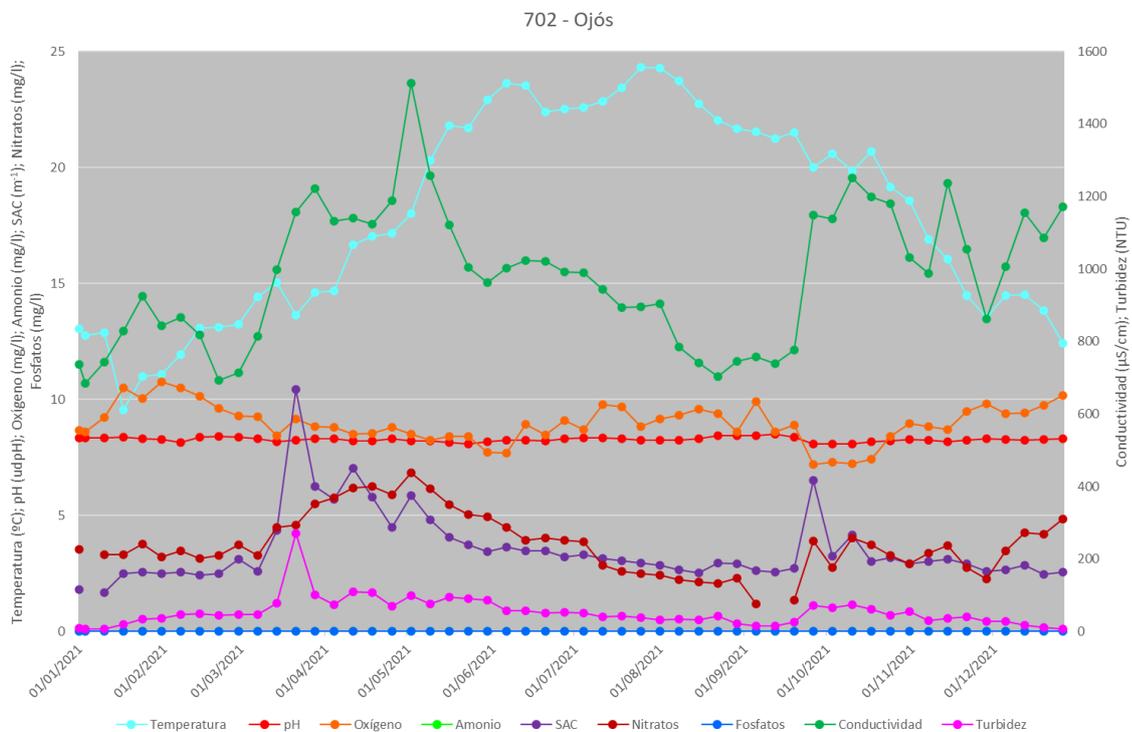
Gráfica 7. Tendencias en la EAA de Ojós (702-OJ) durante el año 2022.

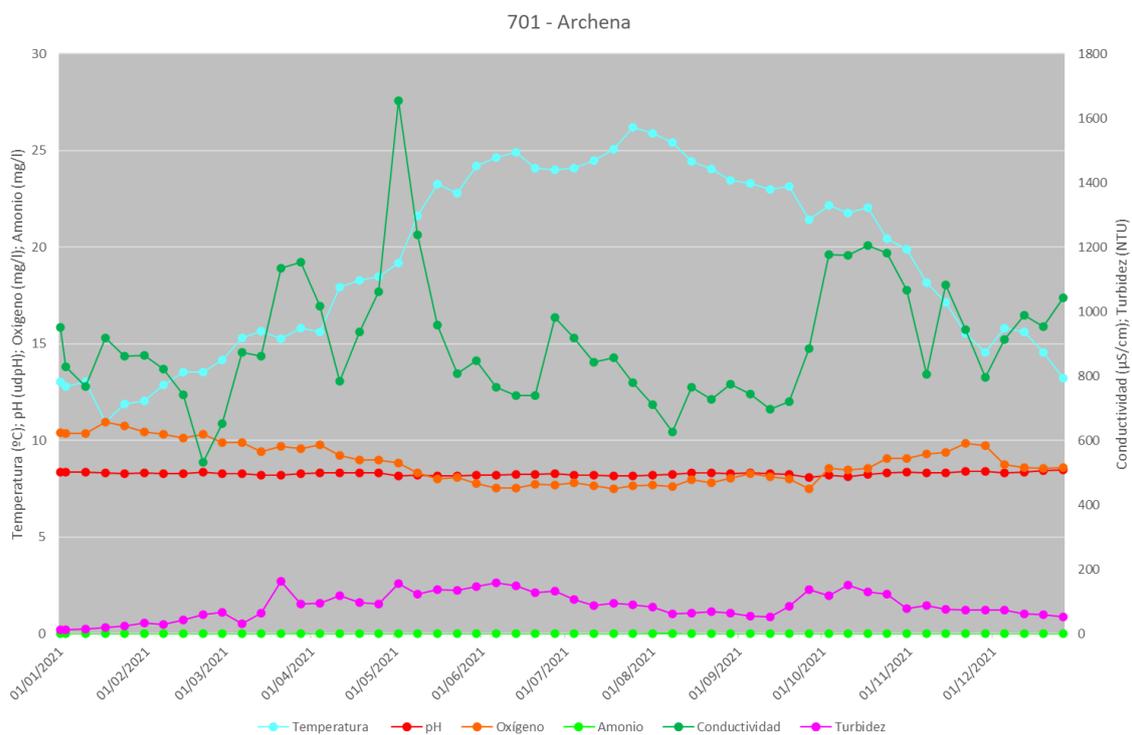
Gráfica 8. Tendencias en la EAA de Archena (701-AR) durante el año 2022.

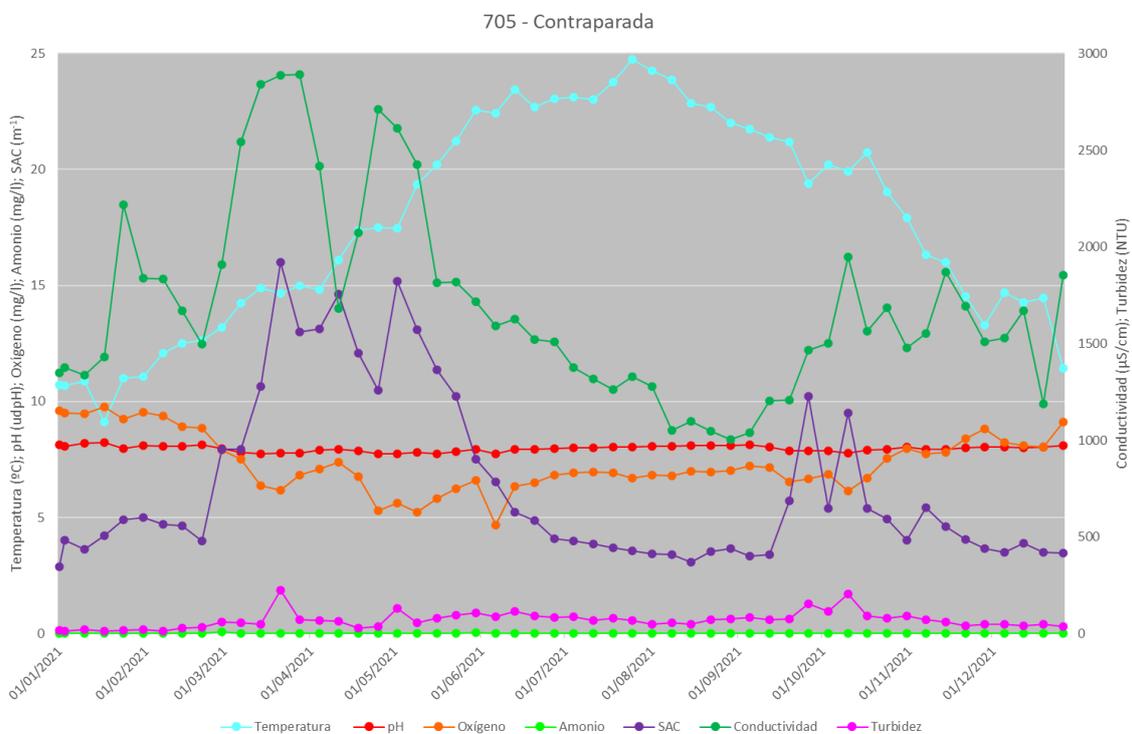
Gráfica 9. Tendencias en la EAA de Contraparada (705-CO) durante el año 2022.

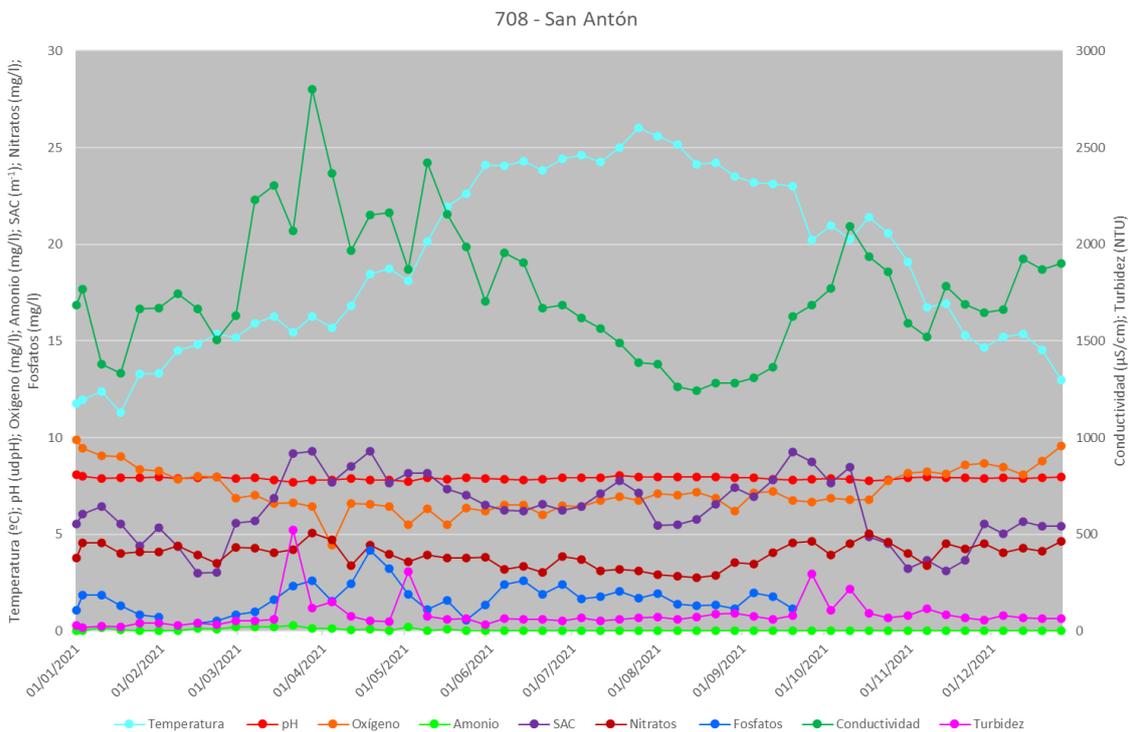
Gráfica 10. Tendencias en la EAA de San Antón (708-SA) durante el año 2022.

En las gráficas de tendencia anteriores se puede observar que las tres últimas EAA: San Antón (708-SA), Los Huertos (709-HU) y Sifón de Orihuela (710-SI) son las que muestran peor tendencia de calidad de aguas. Esto puede ser debido a la influencia de la EDAR de Murcia Este, situada aguas arriba de la estación SAICA de la EAA de San Antón (708-SA) y la suelta de diversos aprovechamientos aguas arriba de las EAA de Los Huertos (709-HU) y Sifón de Orihuela (710-SI).

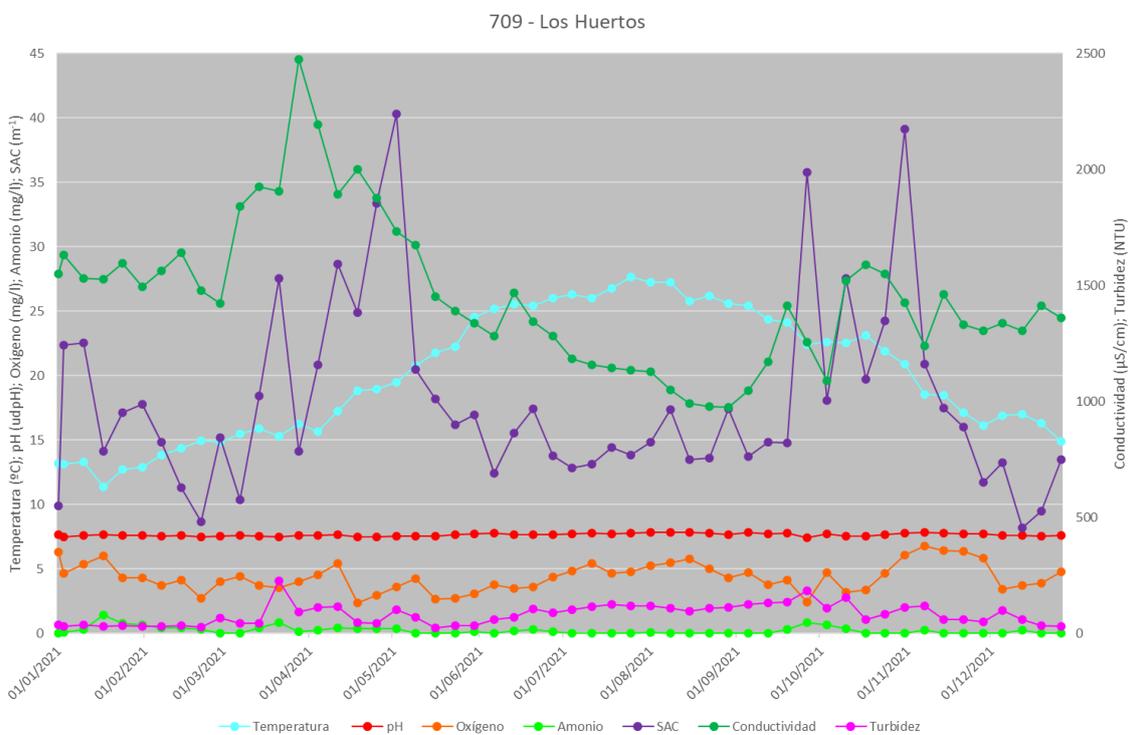
Gráfica 11. Tendencias en la EAA de Los Huertos (709-HU) durante el año 2022.

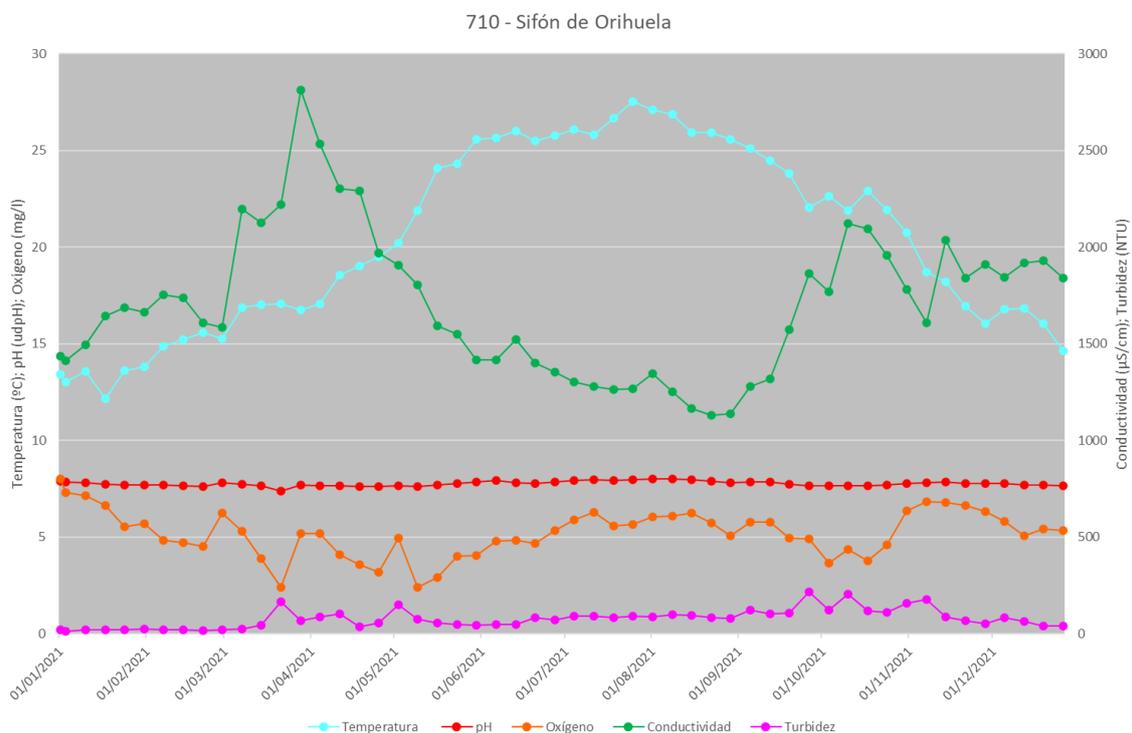
Gráfica 12. Tendencias en la EAA de Sifón de Orihuela (710-SI) durante el año 2022.

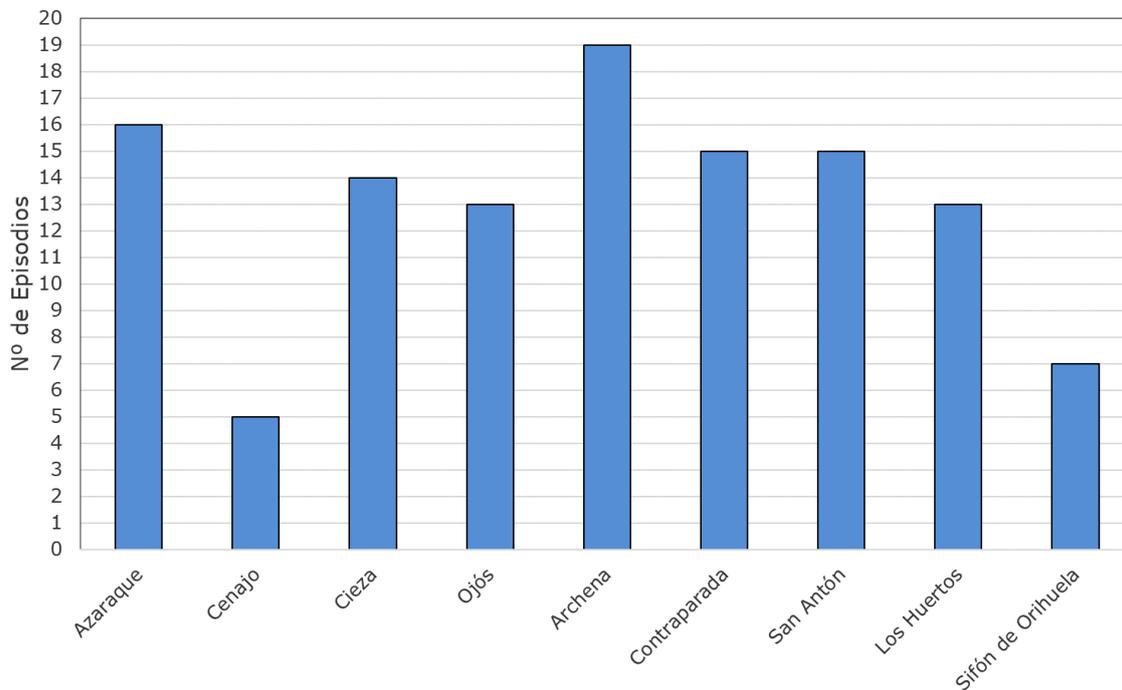
Figura 2. Número de episodios de calidad documentados en cada EAAs durante el año 2022.

En la [Figura 2](#) se muestra una gráfica en la que se resume el número de episodios de calidad<sup>3</sup> documentados en cada una de las EAA durante el año 2022.

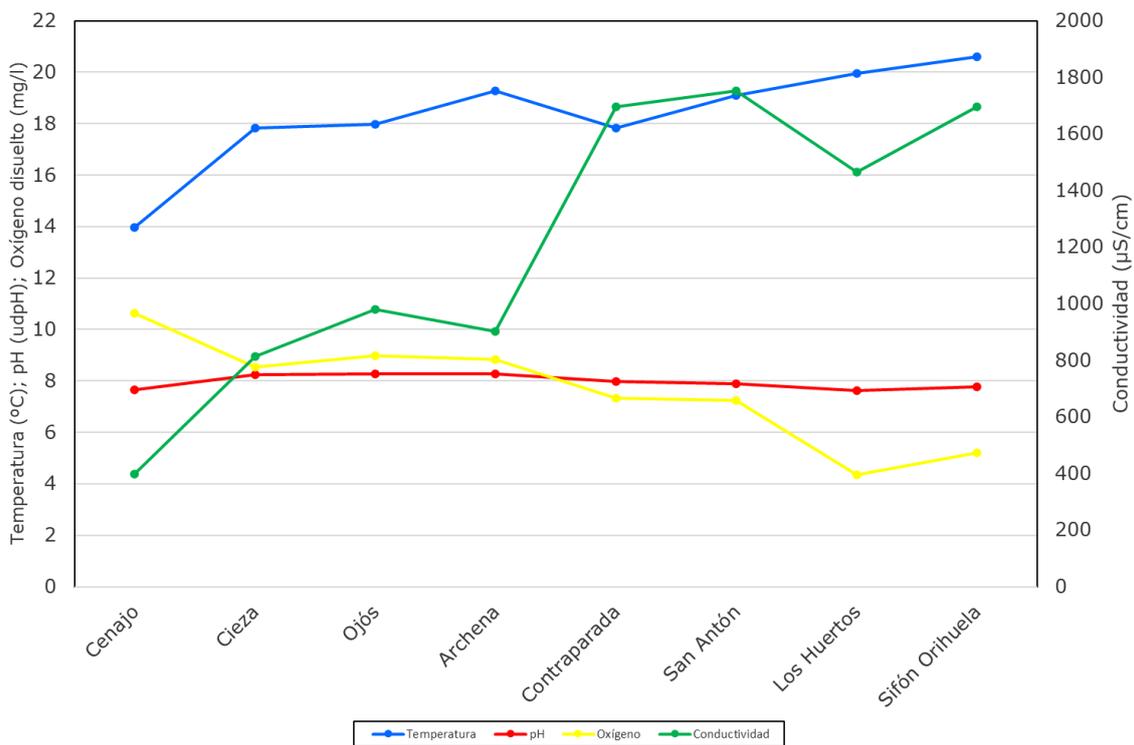
Gráfica 13. Perfil del río Segura: Multiparamétrica.

En las dos gráficas siguientes ([Gráficas 13](#) y [14](#)) se representan los datos recogidos en la [Tabla 9](#), datos promedio de los parámetros de calidad de las EAAs durante el año 2022. La [Gráfica 13](#) representa la evolución de los parámetros incluidos en la multiparamétrica: temperatura del agua, pH, conductividad y oxígeno disuelto. Y la [Gráfica 14](#) representa la evolución de los siguientes parámetros: turbidez, SAC (Coeficiente de absorción espectral), concentración de amonio, concentración de fosfatos y concentración de nitratos.

En las anteriores gráficas se observa como la calidad del agua va empeorando a lo largo del cauce del río Segura. Se produce un aumento de: conductividad, turbidez, SAC y de las concentraciones de: fosfatos, amonio y nitratos; así como un ligero descenso del oxígeno disuelto.

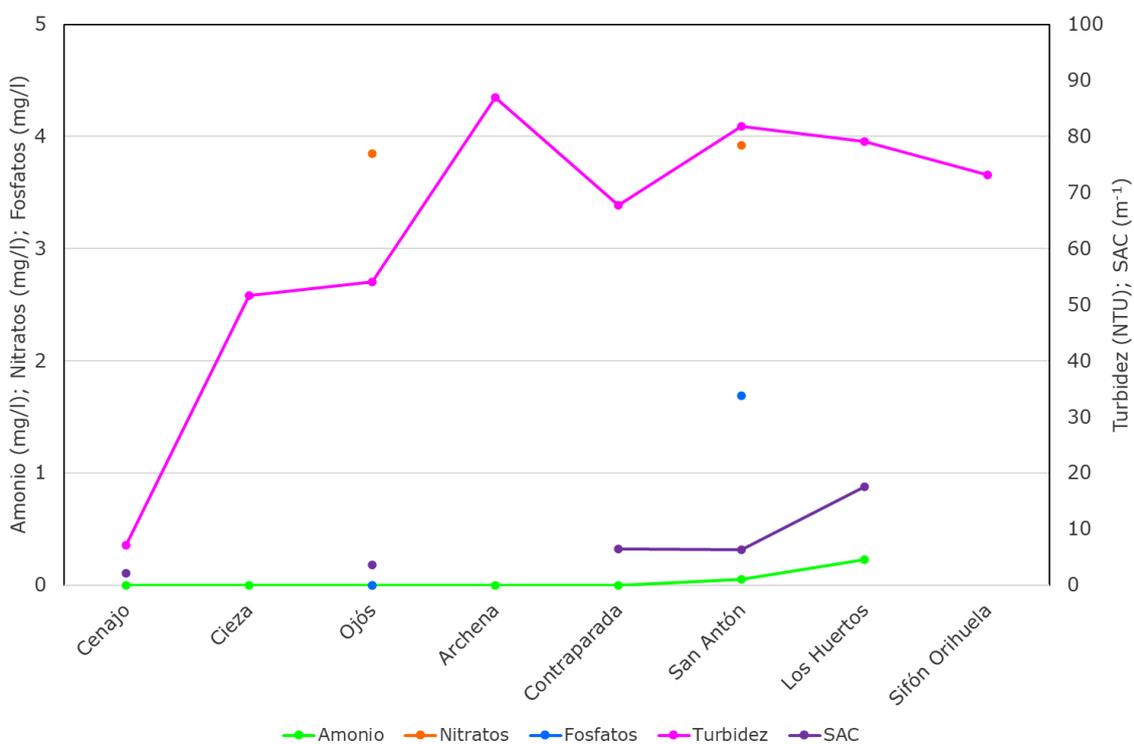
Gráfica 14. Perfil del río Segura: Amonio, Fosfatos, Turbidez, SAC y Nitratos.

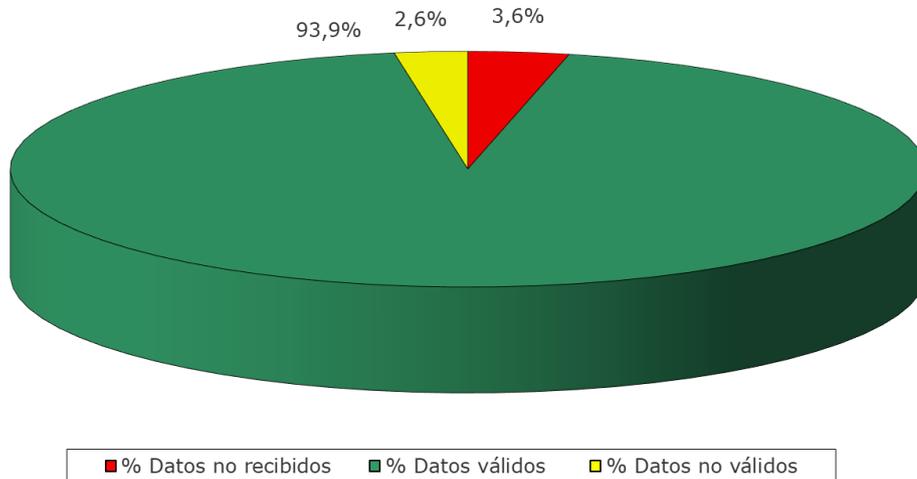
Gráfica 15. Porcentajes de datos válidos, no válidos y no recibidos de forma global durante el año 2022.

Durante el año 2022, el **93,9 %** de los datos recibidos han sido datos válidos. No se ha recibido el **3,6 %** de los datos y un **2,6 %** de los datos recibidos no fueron datos válidos. El % de datos no recibidos se ha debido principalmente a las EAs de Azaraque (704-AZ) y Sifón de Orihuela (710-SI), ambas con un **7 %** de datos no recibidos. En el caso de la EAA de Azaraque

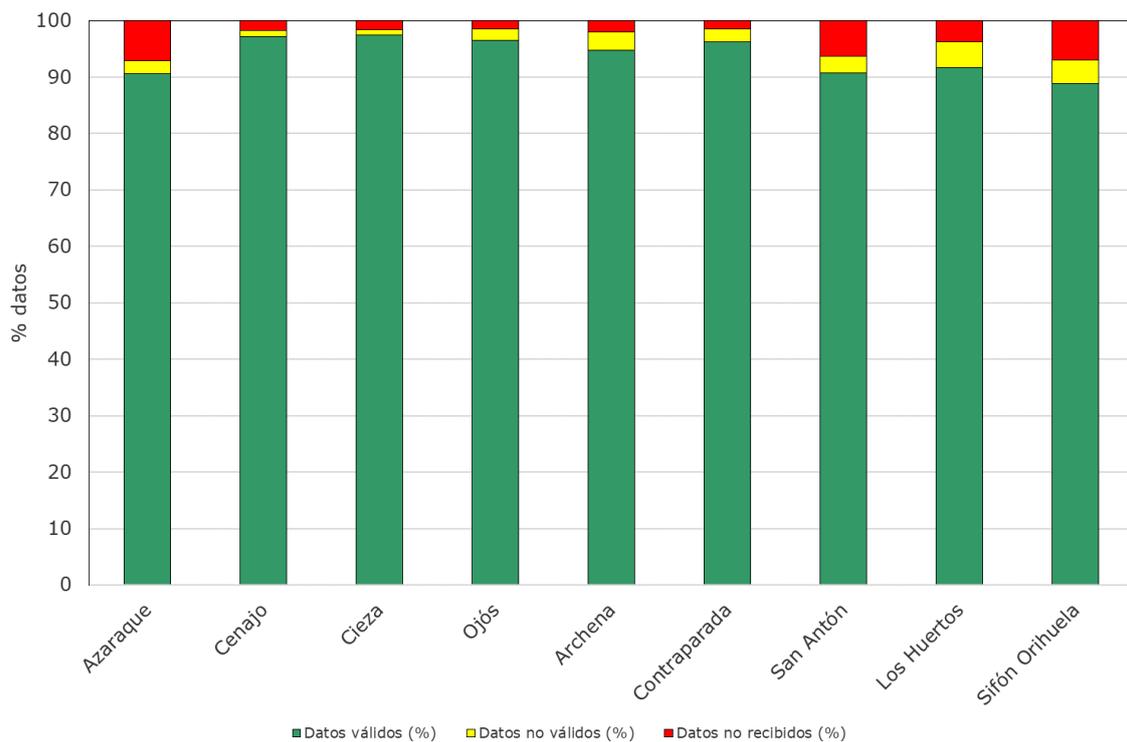
Gráfica 16. Porcentajes de datos válidos, no válidos y no recibidos en cada EAA durante el año 2022.

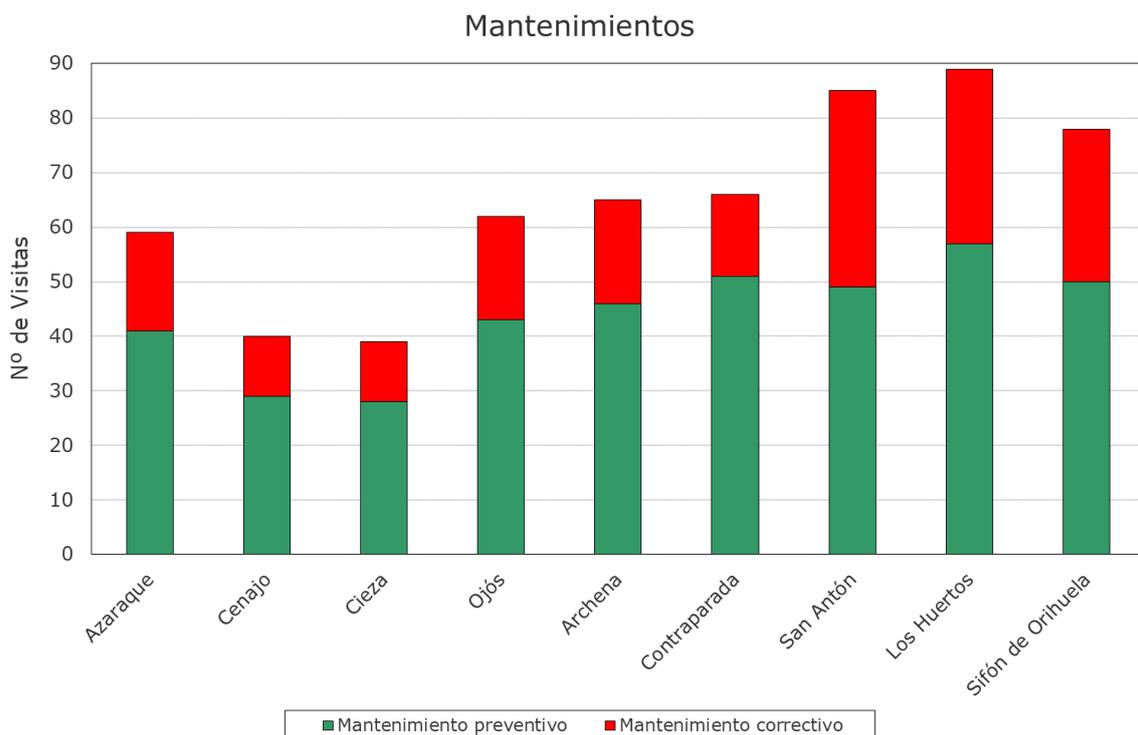
Gráfica 17. Distribución de los mantenimientos preventivos y correctivos en las EAAs SAICA durante el año 2022.

El número total de visitas realizadas a las EAAs durante el año 2022 ha sido de **583**, de las cuales, el **67,6 %** han sido con fin preventivo y el **32,4 %** han sido con fin correctivo. El alto % de mantenimientos correctivos se ha debido principalmente a la EAA de San Antón (708-SA), con un 42,4 %, por averías en el analizador de amonio e incorrectos funcionamientos de la bomba de captación.

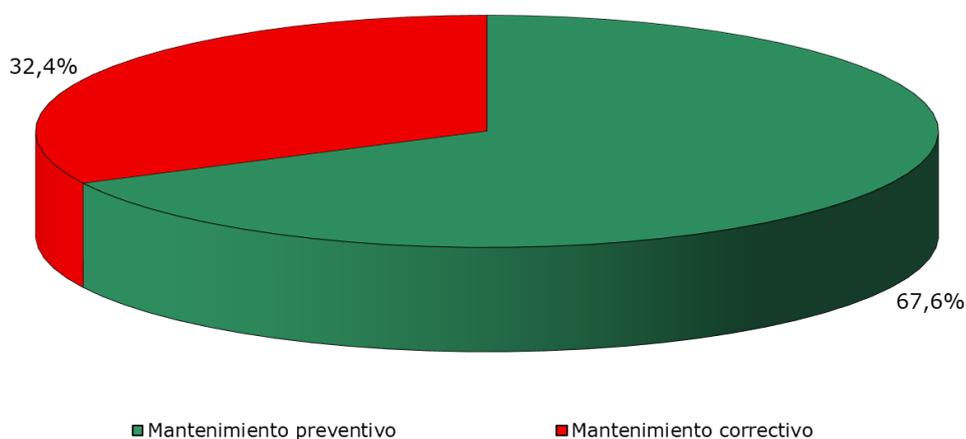
Gráfica 18. Porcentajes de mantenimientos preventivos y correctivos en las EAAs SAICA durante el año 2022.
