ESTADO DE LA DEMARCACIÓN HIDROGRÁFICA DEL SEGURA (1-ABRIL-2026)

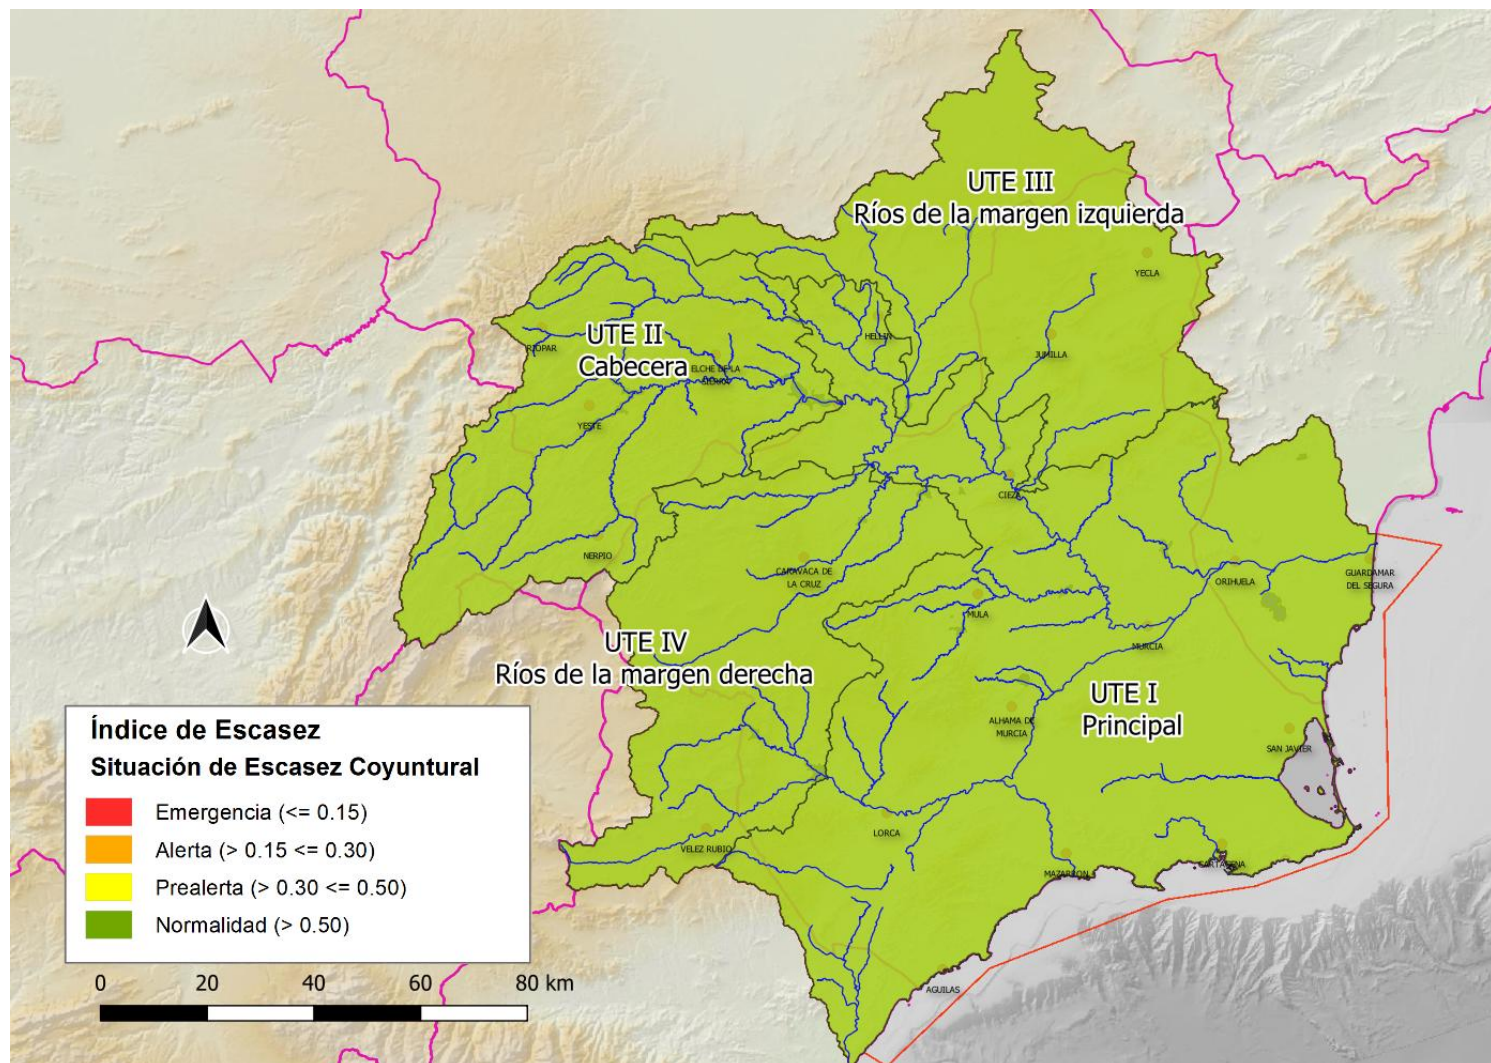
ANEXO I. MAPA DE ESCASEZ COYUNTURAL

UNIDAD TERRITORIAL	ÍNDICE	SITUACIÓN	ESCENARIO		
ESCASEZ COYUNTURAL	UTE I. Principal	0,872	NORMALIDAD	NORMALIDAD	0,744	CUENCA
					1,000	TRASVASE
	UTE II. Cabecera	0,568	NORMALIDAD	NORMALIDAD		
	UTE III. Ríos MI	0,644	NORMALIDAD	NORMALIDAD		
	UTE IV. Ríos MD	0,677	NORMALIDAD	NORMALIDAD		
	GLOBAL	0,872	NORMALIDAD	NORMALIDAD

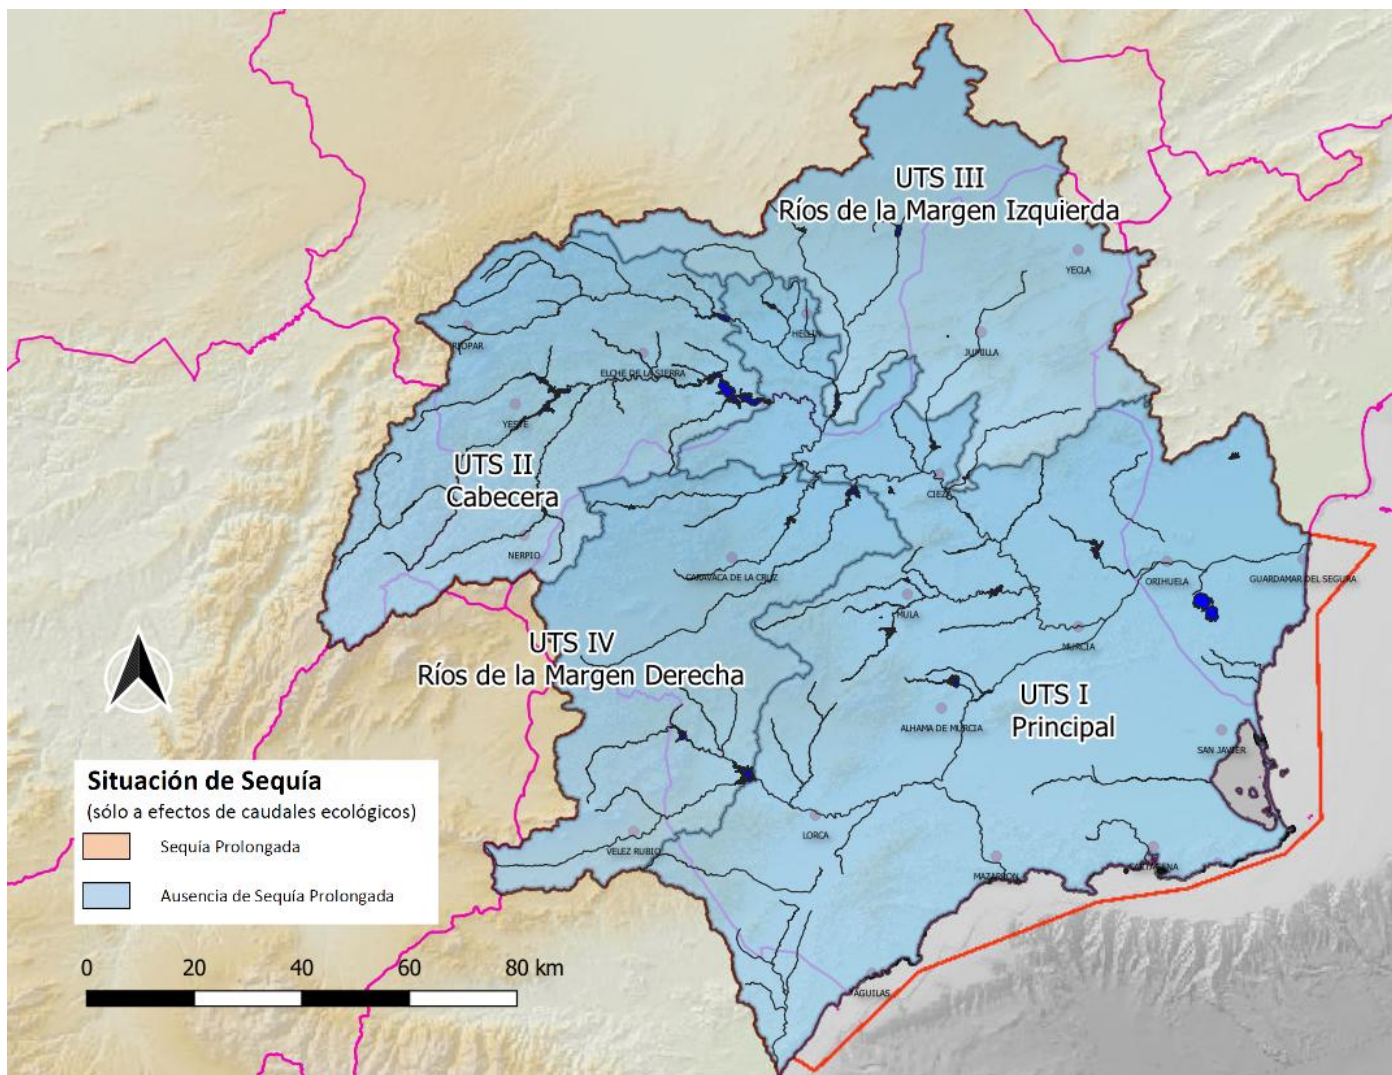
ANEXO II. MAPA DE SEQUÍA PROLONGADA

UNIDAD TERRITORIAL	INDICE	SITUACIÓN
SEQUIA PROLONGADA	SEGURA		
	UTS I. Principal	0,796	AUSENCIA DE SEQUÍA PROLONGADA
	UTS II. Cabecera	0,568	AUSENCIA DE SEQUÍA PROLONGADA
	UTS III. Ríos MI	0,644	AUSENCIA DE SEQUÍA PROLONGADA
	UTS IV. Ríos MD	0,677	AUSENCIA DE SEQUÍA PROLONGADA
	GLOBAL SEGURA	0,631	AUSENCIA DE SEQUÍA PROLONGADA
